# Rapport de repérage amiante avant réalisation de travaux dans un immeuble bâti

Rapport N° : 29170731/S1/1/AM-RTV\_V1

**Amiante Batiment DESAIX**

**Terrasse Energie et Saint Saens**

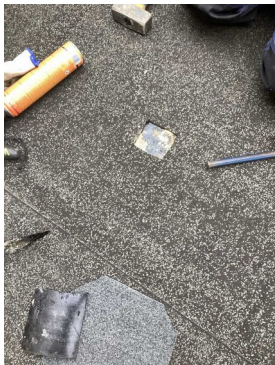
| P1 | ZPSO 4 | P2 | ZPSO 3 |

| Localisation | Ouvrage | Matériau / Produit | Aspect | Couleur | N° ZPSO | N° Prél. | N° Sond. | Critère de décision | Observation | Présence amiante |
|---|---|---|---|---|---|---|---|---|---|---|
| Bâtiment Energie - Saint Saens -> Terrasse Energie | Etanchéité de toiture terrasse | Revêtements bitumineux parties planes | Bande | Noir | 4 | P1*<br>N | / | AN | / | Non |

| Etanchéité de toiture terrasse -> Revêtements bitumineux parties planes | | Etanchéité de toiture terrasse -> Revêtements bitumineux relevés | |

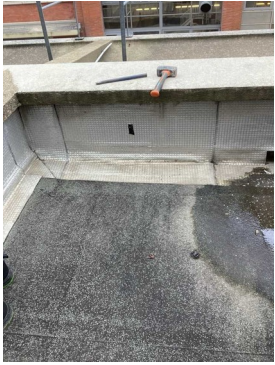
| Localisation | Ouvrage | Matériau / Produit | Aspect | Couleur | N° ZPSO | N° Prél. | N° Sond. | Critère de décision | Observation | Présence amiante |
|---|---|---|---|---|---|---|---|---|---|---|
| | Etanchéité de toiture terrasse | Revêtements bitumineux relevés | Paxalu | Noir | 3 | P2*<br>N | / | AN | / | Non |

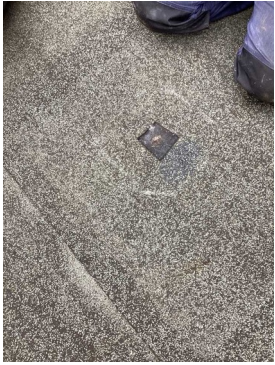
| P3 | ZPSO 4 | P4 | ZPSO 3 |

| Localisation | Ouvrage | Matériau / Produit | Aspect | Couleur | N° ZPSO | N° Prél. | N° Sond. | Critère de décision | Observation | Présence amiante |
|---|---|---|---|---|---|---|---|---|---|---|
| | Etanchéité de toiture terrasse | Revêtements bitumineux parties planes | Bande | Noir | 4 | P3<br>N | / | AN | / | Non |

| Etanchéité de toiture terrasse -> Revêtements bitumineux parties planes | | Etanchéité de toiture terrasse -> Revêtements bitumineux relevés | |

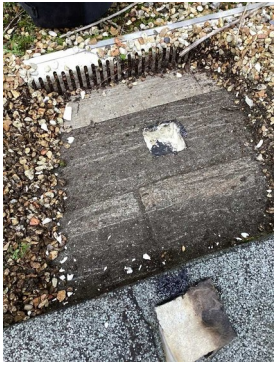
| P5 | ZPSO 5 | P6 | ZPSO 6 |

| Localisation | Ouvrage | Matériau / Produit | Aspect | Couleur | N° ZPSO | N° Prél. | N° Sond. | Critère de décision | Observation | Présence amiante |
|---|---|---|---|---|---|---|---|---|---|---|
| Bâtiment Energie - Saint Saens -> Terrasse Saint Saens | Etanchéité de toiture terrasse | Pare-vapeur | Bitumineux | Noir | 5 | P5*<br>N | / | AN | / | Non |

| Etanchéité de toiture terrasse -> Pare-vapeur | | Etanchéité de toiture terrasse -> Ecrans de semi indépendance | |

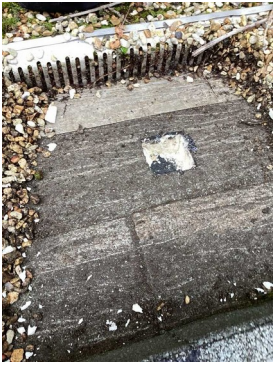
| Localisation | Ouvrage | Matériau / Produit | Aspect | Couleur | N° ZPSO | N° Prél. | N° Sond. | Critère de décision | Observation | Présence amiante |
|---|---|---|---|---|---|---|---|---|---|---|
| | Etanchéité de toiture terrasse | Ecrans de semi indépendance | / | Blanc | 6 | P6*<br>N | / | AN | / | Non |

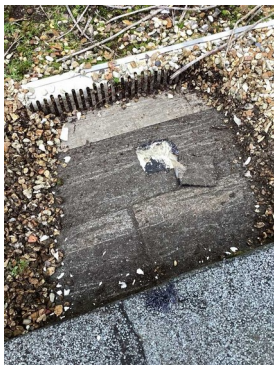
| P7 | ZPSO 7 |

| Localisation | Ouvrage | Matériau / Produit | Aspect | Couleur | N° ZPSO | N° Prél. | N° Sond. | Critère de décision | Observation | Présence amiante |
|---|---|---|---|---|---|---|---|---|---|---|
| | Etanchéité de toiture terrasse | Revêtements bitumineux parties planes | Bande | Noir | 7 | P7*<br>N | / | AN | / | Non |

| Etanchéité de toiture terrasse -> Revêtements bitumineux parties planes | |

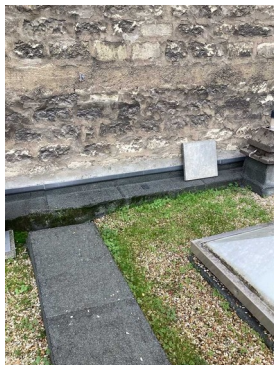
| P8 | ZPSO 8 |

| Localisation | Ouvrage | Matériau / Produit | Aspect | Couleur | N° ZPSO | N° Prél. | N° Sond. | Critère de décision | Observation | Présence amiante |
|---|---|---|---|---|---|---|---|---|---|---|
| Bâtiment Energie - Saint Saens -> Terrasse Saint Saens | Etanchéité de toiture terrasse | Revêtements bitumineux relevés | Paxalu | Noir | 8 | P8*<br>N | / | AN | / | Non |

| Etanchéité de toiture terrasse -> Revêtements bitumineux relevés | |

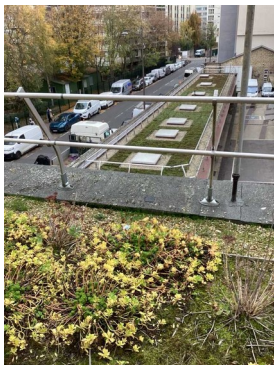
| P9 | ZPSO 8 |

| Localisation | Ouvrage | Matériau / Produit | Aspect | Couleur | N° ZPSO | N° Prél. | N° Sond. | Critère de décision | Observation | Présence amiante |
|---|---|---|---|---|---|---|---|---|---|---|
| | Etanchéité de toiture terrasse | Revêtements bitumineux relevés | Paxalu | Noir | 8 | P9<br>N | / | AN | / | Non |

| Etanchéité de toiture terrasse -> Revêtements bitumineux relevés | |

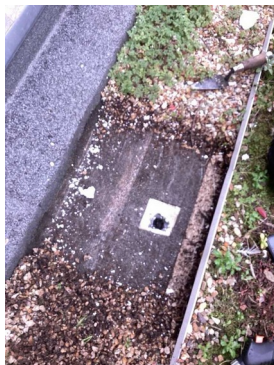
| P10 | ZPSO 5 |

| Localisation | Ouvrage | Matériau / Produit | Aspect | Couleur | N° ZPSO | N° Prél. | N° Sond. | Critère de décision | Observation | Présence amiante |
|---|---|---|---|---|---|---|---|---|---|---|
| | Etanchéité de toiture terrasse | Pare-vapeur | Bitumineux | Noir | 5 | P10<br>N | / | AN | / | Non |

| Etanchéité de toiture terrasse -> Pare-vapeur | |

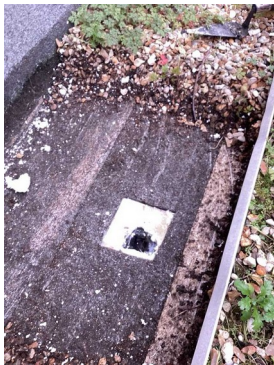
| P11 | ZPSO 6 |

| Localisation | Ouvrage | Matériau / Produit | Aspect | Couleur | N° ZPSO | N° Prél. | N° Sond. | Critère de décision | Observation | Présence amiante |
|---|---|---|---|---|---|---|---|---|---|---|
| | Etanchéité de toiture terrasse | Ecrans de semi indépendance | / | Blanc | 6 | P11<br>N | / | AN | / | Non |

| Etanchéité de toiture terrasse -> Ecrans de semi indépendance | |

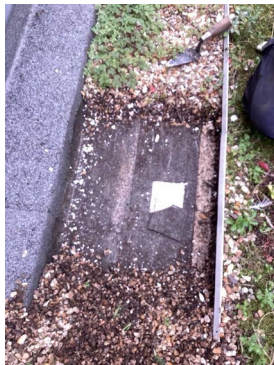
| P12 | ZPSO 7 |

| Localisation | Ouvrage | Matériau / Produit | Aspect | Couleur | N° ZPSO | N° Prél. | N° Sond. | Critère de décision | Observation | Présence amiante |
|---|---|---|---|---|---|---|---|---|---|---|
| | Etanchéité de toiture terrasse | Revêtements bitumineux parties planes | Bande | Noir | 7 | P12<br>N | / | AN | / | Non |

| Etanchéité de toiture terrasse -> Revêtements bitumineux parties planes | |
