# Rapport de repérage amiante avant réalisation de travaux dans un immeuble bâti

Rapport N° : 29170731/S3/1/AM-RTV\_V1

**Amiante Batiment DESAIX**

**Bâtiment entretien**

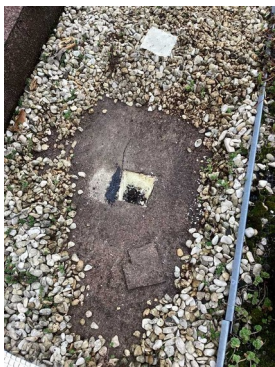
| P1 | ZPSO 1 | P2 | ZPSO 2 |

| Localisation | Ouvrage | Matériau / Produit | Aspect | Couleur | N° ZPSO | N° Prél. | N° Sond. | Critère de décision | Observation | Présence amiante |
|---|---|---|---|---|---|---|---|---|---|---|
| Bâtiment entretien -> Terrasse entretien | Etanchéité de toiture terrasse | Pare-vapeur | Bitumineux | Noir | 1 | P1*<br>N | / | AN | / | Non |

| Etanchéité de toiture terrasse -> Pare-vapeur | | Etanchéité de toiture terrasse -> Ecrans de semi indépendance | |

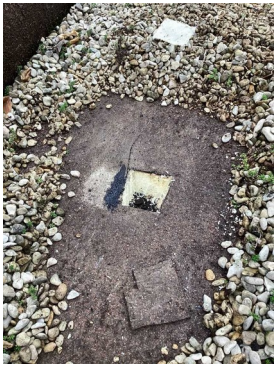
| Localisation | Ouvrage | Matériau / Produit | Aspect | Couleur | N° ZPSO | N° Prél. | N° Sond. | Critère de décision | Observation | Présence amiante |
|---|---|---|---|---|---|---|---|---|---|---|
| | Etanchéité de toiture terrasse | Ecrans de semi indépendance | / | Blanc | 2 | P2*<br>N | / | AN | / | Non |

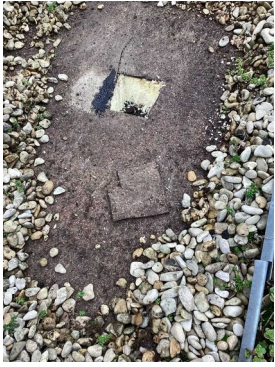
| P3 | ZPSO 3 | P4 | ZPSO 1 |

| Localisation | Ouvrage | Matériau / Produit | Aspect | Couleur | N° ZPSO | N° Prél. | N° Sond. | Critère de décision | Observation | Présence amiante |
|---|---|---|---|---|---|---|---|---|---|---|
| | Etanchéité de toiture terrasse | Revêtements bitumineux parties planes | Bande | Noir | 3 | P3*<br>N | / | AN | / | Non |

| Etanchéité de toiture terrasse -> Revêtements bitumineux parties planes | | Etanchéité de toiture terrasse -> Pare-vapeur | |

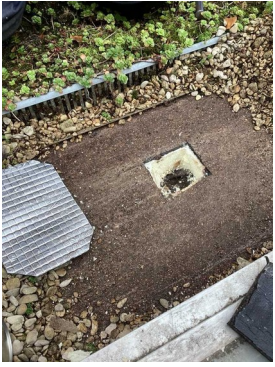
| Localisation | Ouvrage | Matériau / Produit | Aspect | Couleur | N° ZPSO | N° Prél. | N° Sond. | Critère de décision | Observation | Présence amiante |
|---|---|---|---|---|---|---|---|---|---|---|
| | Etanchéité de toiture terrasse | Pare-vapeur | Bitumineux | Noir | 1 | P4<br>N | / | AN | / | Non |

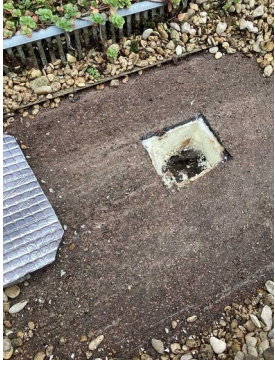
| P5 | ZPSO 2 | P6 | ZPSO 3 |

| Localisation | Ouvrage | Matériau / Produit | Aspect | Couleur | N° ZPSO | N° Prél. | N° Sond. | Critère de décision | Observation | Présence amiante |
|---|---|---|---|---|---|---|---|---|---|---|
| | Etanchéité de toiture terrasse | Ecrans de semi indépendance | / | Blanc | 2 | P5<br>N | / | AN | / | Non |

| Etanchéité de toiture terrasse -> Ecrans de semi indépendance | | Etanchéité de toiture terrasse -> Revêtements bitumineux parties planes | |

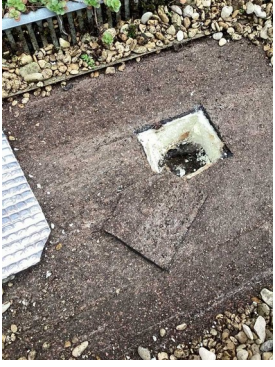
| Localisation | Ouvrage | Matériau / Produit | Aspect | Couleur | N° ZPSO | N° Prél. | N° Sond. | Critère de décision | Observation | Présence amiante |
|---|---|---|---|---|---|---|---|---|---|---|
| | Etanchéité de toiture terrasse | Revêtements bitumineux parties planes | Bande | Noir | 3 | P6<br>N | / | AN | / | Non |

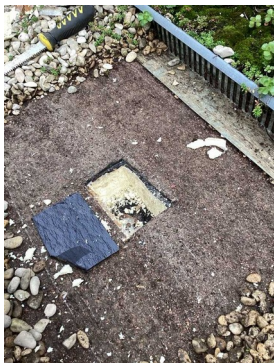
| P7 | ZPSO 1 |

| Localisation | Ouvrage | Matériau / Produit | Aspect | Couleur | N° ZPSO | N° Prél. | N° Sond. | Critère de décision | Observation | Présence amiante |
|---|---|---|---|---|---|---|---|---|---|---|
| | Etanchéité de toiture terrasse | Pare-vapeur | Bitumineux | Noir | 1 | P7<br>N | / | AN | / | Non |

| P7 | ZPSO 1 |
|---|---|
| Etanchéité de toiture terrasse -> Pare-vapeur | |

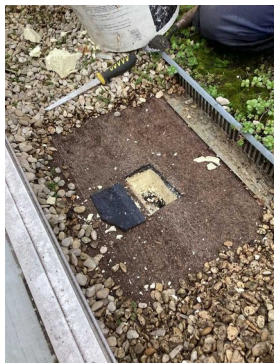
| P8 | ZPSO 2 |

| Localisation | Ouvrage | Matériau / Produit | Aspect | Couleur | N° ZPSO | N° Prél. | N° Sond. | Critère de décision | Observation | Présence amiante |
|---|---|---|---|---|---|---|---|---|---|---|
| Bâtiment entretien -> Terrasse entretien | Etanchéité de toiture terrasse | Ecrans de semi indépendance | / | Blanc | 2 | P8<br>N | / | AN | / | Non |

| P8 | ZPSO 2 |
|---|---|
| Etanchéité de toiture terrasse -> Ecrans de semi indépendance | |

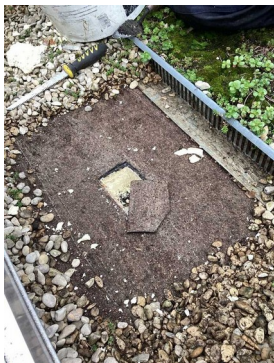
| P9 | ZPSO 3 |

| Localisation | Ouvrage | Matériau / Produit | Aspect | Couleur | N° ZPSO | N° Prél. | N° Sond. | Critère de décision | Observation | Présence amiante |
|---|---|---|---|---|---|---|---|---|---|---|
| | Etanchéité de toiture terrasse | Revêtements bitumineux parties planes | Bande | Noir | 3 | P9<br>N | / | AN | / | Non |

| P9 | ZPSO 3 |
|---|---|
| Etanchéité de toiture terrasse -> Revêtements bitumineux parties planes | |

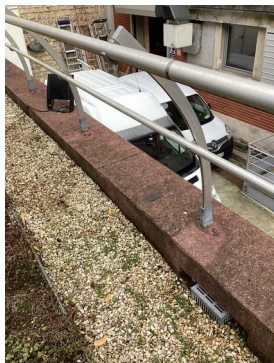
| P11 | ZPSO 4 |

| Localisation | Ouvrage | Matériau / Produit | Aspect | Couleur | N° ZPSO | N° Prél. | N° Sond. | Critère de décision | Observation | Présence amiante |
|---|---|---|---|---|---|---|---|---|---|---|
| | Etanchéité de toiture terrasse | Revêtements bitumineux relevés | Bande, Paxalu | Noir | 4 | P11<br>N | / | AN | / | Non |

| P11 | ZPSO 4 |
|---|---|
| Etanchéité de toiture terrasse -> Revêtements bitumineux relevés | |
