# Rapport de repérage amiante avant réalisation de travaux dans un immeuble bâti

**Rapport N° :** 29170731/S5/1/AM-RTV\_V1**Rédigé le :** 08/12/2025**Référence au programme de travaux :**  
email - réalisé le 03/10/2025 par Alix Thomas

**Amiante Batiment DESAIX**

**Terrasses Mécanique**

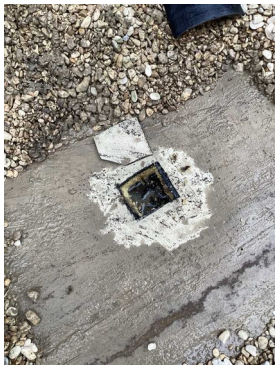
| P39 | ZPSO 19 | P40 | ZPSO 20 |

| Localisation | Ouvrage | Matériau / Produit | Aspect | Couleur | N° ZPSO | N° Prél. | N° Sond. | Critère de décision | Observation | Présence amiante |
|---|---|---|---|---|---|---|---|---|---|---|
| toiture terrasse -> Terrasse des domaines | Etanchéité de toiture terrasse | Pare-vapeur | Bitumé | Noir | 19 | P39* N | / | AN | / | Non |

| Etanchéité de toiture terrasse -> Pare-vapeur | | Etanchéité de toiture terrasse -> Ecrans de semi indépendance | |

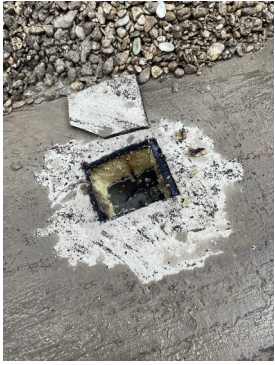
| Localisation | Ouvrage | Matériau / Produit | Aspect | Couleur | N° ZPSO | N° Prél. | N° Sond. | Critère de décision | Observation | Présence amiante |
|---|---|---|---|---|---|---|---|---|---|---|
| toiture terrasse -><br>Terrasse des domaines | Etanchéité de toiture terrasse | Ecrans de semi indépendance | Polyane | Blanc | 20 | P40*<br>N | / | AN | / | Non |

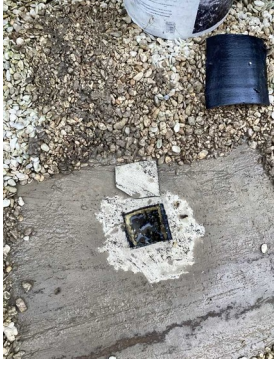
| P41 | ZPSO 21 | P42 | ZPSO 19 |

| Localisation | Ouvrage | Matériau / Produit | Aspect | Couleur | N° ZPSO | N° Prél. | N° Sond. | Critère de décision | Observation | Présence amiante |
|---|---|---|---|---|---|---|---|---|---|---|
| | Etanchéité de toiture terrasse | Revêtements bitumineux parties planes | Bande | Noir | 21 | P41*<br>N | / | AN | / | Non |

| Etanchéité de toiture terrasse -> Revêtements bitumineux parties planes | | Etanchéité de toiture terrasse -> Pare-vapeur | |

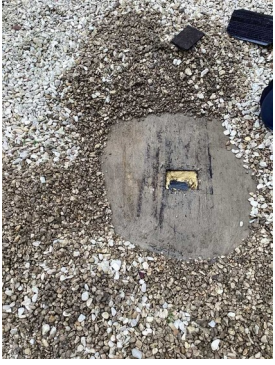
| Localisation | Ouvrage | Matériau / Produit | Aspect | Couleur | N° ZPSO | N° Prél. | N° Sond. | Critère de décision | Observation | Présence amiante |
|---|---|---|---|---|---|---|---|---|---|---|
| | Etanchéité de toiture terrasse | Pare-vapeur | Bitumé | Noir | 19 | P42<br>N | / | AN | / | Non |

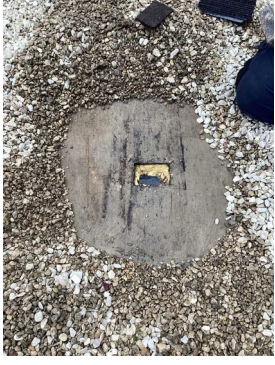
| P43 | ZPSO 20 | P44 | ZPSO 21 |

| Localisation | Ouvrage | Matériau / Produit | Aspect | Couleur | N° ZPSO | N° Prél. | N° Sond. | Critère de décision | Observation | Présence amiante |
|---|---|---|---|---|---|---|---|---|---|---|
| | Etanchéité de toiture terrasse | Ecrans de semi indépendance | Polyane | Blanc | 20 | P43<br>N | / | AN | / | Non |

| Etanchéité de toiture terrasse -> Ecrans de semi indépendance | | Etanchéité de toiture terrasse -> Revêtements bitumineux parties planes | |

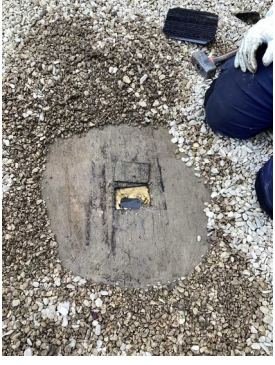
| Localisation | Ouvrage | Matériau / Produit | Aspect | Couleur | N° ZPSO | N° Prél. | N° Sond. | Critère de décision | Observation | Présence amiante |
|---|---|---|---|---|---|---|---|---|---|---|
| | Etanchéité de toiture terrasse | Revêtements bitumineux parties planes | Bande | Noir | 21 | P44<br>N | / | AN | / | Non |

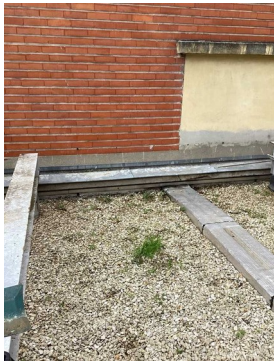
| P45 | ZPSO 22 |

| Localisation | Ouvrage | Matériau / Produit | Aspect | Couleur | N° ZPSO | N° Prél. | N° Sond. | Critère de décision | Observation | Présence amiante |
|---|---|---|---|---|---|---|---|---|---|---|
| | Etanchéité de toiture terrasse | Revêtements bitumineux relevés | Bande, Paxalu | Noir | 22 | P45*<br>N | / | AN | / | Non |

| Etanchéité de toiture terrasse -> Revêtements bitumineux relevés | |

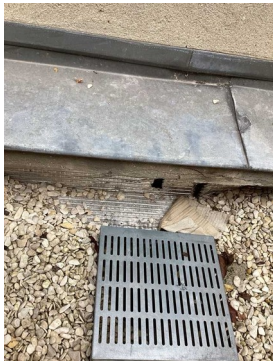
| P46 | ZPSO 22 |

| Localisation | Ouvrage | Matériau / Produit | Aspect | Couleur | N° ZPSO | N° Prél. | N° Sond. | Critère de décision | Observation | Présence amiante |
|---|---|---|---|---|---|---|---|---|---|---|
| | Etanchéité de toiture terrasse | Revêtements bitumineux relevés | Bande, Paxalu | Noir | 22 | P46<br>N | / | AN | / | Non |

| Etanchéité de toiture terrasse -> Revêtements bitumineux relevés | |

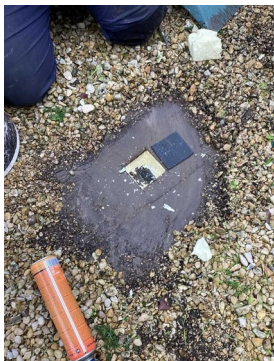
| P47 | ZPSO 19 |

| Localisation | Ouvrage | Matériau / Produit | Aspect | Couleur | N° ZPSO | N° Prél. | N° Sond. | Critère de décision | Observation | Présence amiante |
|---|---|---|---|---|---|---|---|---|---|---|
| | Etanchéité de toiture terrasse | Pare-vapeur | Bitumé | Noir | 19 | P47<br>N | / | AN | / | Non |

| Etanchéité de toiture terrasse -> Pare-vapeur | |

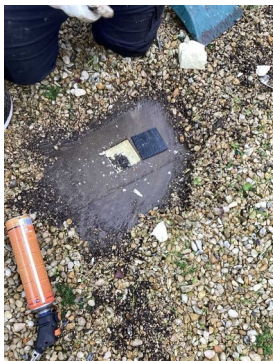
| P48 | ZPSO 20 |

| Localisation | Ouvrage | Matériau / Produit | Aspect | Couleur | N° ZPSO | N° Prél. | N° Sond. | Critère de décision | Observation | Présence amiante |
|---|---|---|---|---|---|---|---|---|---|---|
| | Etanchéité de toiture terrasse | Ecrans de semi indépendance | Polyane | Blanc | 20 | P48<br>N | / | AN | / | Non |

| Etanchéité de toiture terrasse -> Ecrans de semi indépendance | |

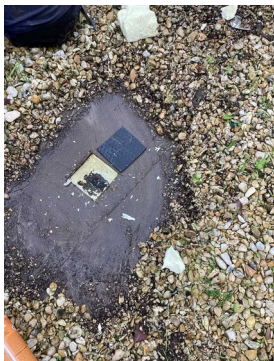
| P49 | ZPSO 21 |

| Localisation | Ouvrage | Matériau / Produit | Aspect | Couleur | N° ZPSO | N° Prél. | N° Sond. | Critère de décision | Observation | Présence amiante |
|---|---|---|---|---|---|---|---|---|---|---|
| | Etanchéité de toiture terrasse | Revêtements bitumineux parties planes | Bande | Noir | 21 | P49<br>N | / | AN | / | Non |

| Etanchéité de toiture terrasse -> Revêtements bitumineux parties planes | |

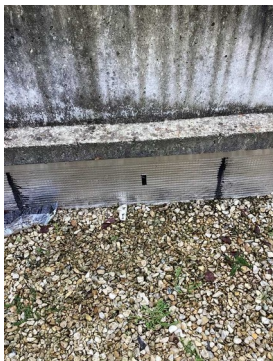
| P50 | ZPSO 22 |

| Localisation | Ouvrage | Matériau / Produit | Aspect | Couleur | N° ZPSO | N° Prél. | N° Sond. | Critère de décision | Observation | Présence amiante |
|---|---|---|---|---|---|---|---|---|---|---|
| | Etanchéité de toiture terrasse | Revêtements bitumineux relevés | Bande, Paxalu | Noir | 22 | P50<br>N | / | AN | / | Non |

| Etanchéité de toiture terrasse -> Revêtements bitumineux relevés | |

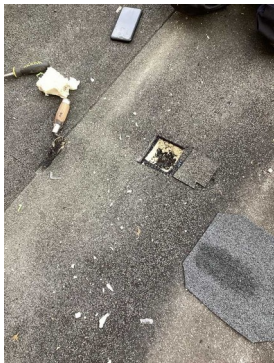
| P51 | ZPSO 23 |

| Localisation | Ouvrage | Matériau / Produit | Aspect | Couleur | N° ZPSO | N° Prél. | N° Sond. | Critère de décision | Observation | Présence amiante |
|---|---|---|---|---|---|---|---|---|---|---|
| toiture terrasse -><br>Terrasse mécaniques | Etanchéité de toiture terrasse | Pare-vapeur | Bitumé | Noir | 23 | P51*<br>N | / | AN | / | Non |

| Etanchéité de toiture terrasse -> Pare-vapeur | |

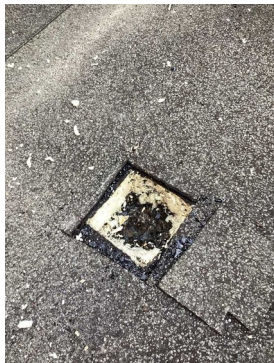
| P52 | ZPSO 24 |

| Localisation | Ouvrage | Matériau / Produit | Aspect | Couleur | N° ZPSO | N° Prél. | N° Sond. | Critère de décision | Observation | Présence amiante |
|---|---|---|---|---|---|---|---|---|---|---|
| | Etanchéité de toiture terrasse | Ecrans de semi indépendance | Polyane | Blanc | 24 | P52*<br>N | / | AN | / | Non |

| Etanchéité de toiture terrasse -> Ecrans de semi indépendance | |

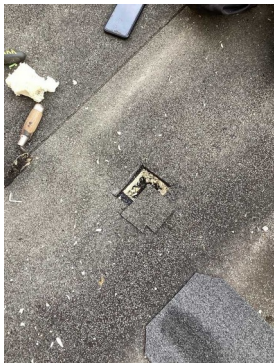
| P53 | ZPSO 25 |

| Localisation | Ouvrage | Matériau / Produit | Aspect | Couleur | N° ZPSO | N° Prél. | N° Sond. | Critère de décision | Observation | Présence amiante |
|---|---|---|---|---|---|---|---|---|---|---|
| | Etanchéité de toiture terrasse | Revêtements bitumineux parties planes | Bande | Noir | 25 | P53*<br>N | / | AN | / | Non |

| Etanchéité de toiture terrasse -> Revêtements bitumineux parties planes | |

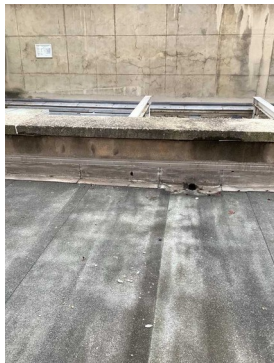
| P54 | ZPSO 26 |

| Localisation | Ouvrage | Matériau / Produit | Aspect | Couleur | N° ZPSO | N° Prél. | N° Sond. | Critère de décision | Observation | Présence amiante |
|---|---|---|---|---|---|---|---|---|---|---|
| | Etanchéité de toiture terrasse | Revêtements bitumineux relevés | Bande, Paxalu | Noir | 26 | P54*<br>N | / | AN | / | Non |

| Etanchéité de toiture terrasse -> Revêtements bitumineux relevés | |

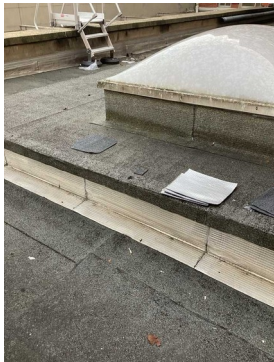
| P55 | ZPSO 26 |

| Localisation | Ouvrage | Matériau / Produit | Aspect | Couleur | N° ZPSO | N° Prél. | N° Sond. | Critère de décision | Observation | Présence amiante |
|---|---|---|---|---|---|---|---|---|---|---|
| | Etanchéité de toiture terrasse | Revêtements bitumineux relevés | Bande, Paxalu | Noir | 26 | P55<br>N | / | AN | / | Non |

| Etanchéité de toiture terrasse -> Revêtements bitumineux relevés | |

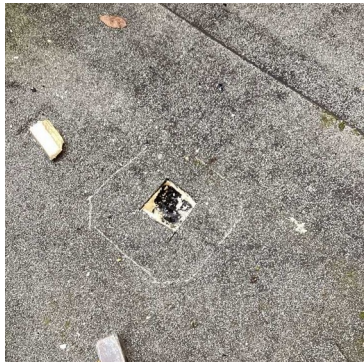
| P56 | ZPSO 23 |

| Localisation | Ouvrage | Matériau / Produit | Aspect | Couleur | N° ZPSO | N° Prél. | N° Sond. | Critère de décision | Observation | Présence amiante |
|---|---|---|---|---|---|---|---|---|---|---|
| toiture terrasse -><br>Terrasse mécaniques | Etanchéité de toiture terrasse | Pare-vapeur | Bitumé | Noir | 23 | P56<br>N | / | AN | / | Non |

| Etanchéité de toiture terrasse -> Pare-vapeur | |

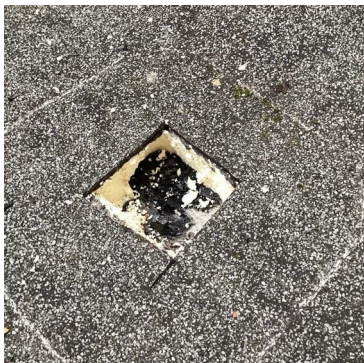
| P57 | ZPSO 24 |

| Localisation | Ouvrage | Matériau / Produit | Aspect | Couleur | N° ZPSO | N° Prél. | N° Sond. | Critère de décision | Observation | Présence amiante |
|---|---|---|---|---|---|---|---|---|---|---|
| | Etanchéité de toiture terrasse | Ecrans de semi indépendance | Polyane | Blanc | 24 | P57<br>N | / | AN | / | Non |

| Etanchéité de toiture terrasse -> Ecrans de semi indépendance | |

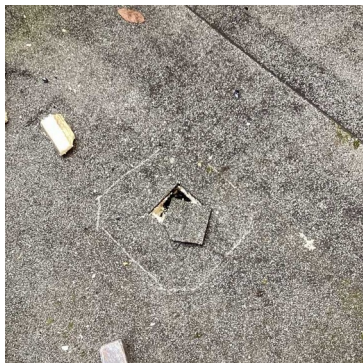
| P58 | ZPSO 25 |

| Localisation | Ouvrage | Matériau / Produit | Aspect | Couleur | N° ZPSO | N° Prél. | N° Sond. | Critère de décision | Observation | Présence amiante |
|---|---|---|---|---|---|---|---|---|---|---|
| | Etanchéité de toiture terrasse | Revêtements bitumineux parties planes | Bande | Noir | 25 | P58<br>N | / | AN | / | Non |

| Etanchéité de toiture terrasse -> Revêtements bitumineux parties planes | |

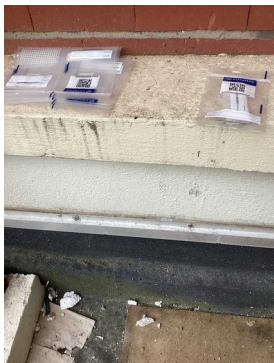
| P59 | ZPSO 27 |

| Localisation | Ouvrage | Matériau / Produit | Aspect | Couleur | N° ZPSO | N° Prél. | N° Sond. | Critère de décision | Observation | Présence amiante |
|---|---|---|---|---|---|---|---|---|---|---|
| | Menuiseries extérieures | Joints d'étanchéité | Mastic | Gris | 27 | P59*<br>N | / | AN | / | Non |

| Menuiseries extérieures -> Joints d'étanchéité | |

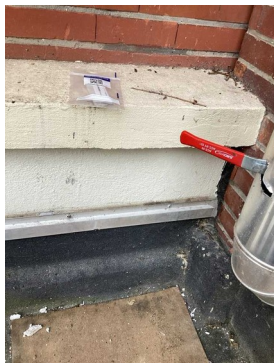
| P60 | ZPSO 28 |

| Localisation | Ouvrage | Matériau / Produit | Aspect | Couleur | N° ZPSO | N° Prél. | N° Sond. | Critère de décision | Observation | Présence amiante |
|---|---|---|---|---|---|---|---|---|---|---|
| | Façades lourdes y compris poteaux | Enduits extérieurs projetés, lissés ou talochés, crépis extérieurs | Ciment, Peint | Gris | 28 | P60*<br>N | / | AN | / | Non |

| Façades lourdes y compris poteaux -> Enduits extérieurs projetés, lissés ou talochés, crépis extérieurs | |

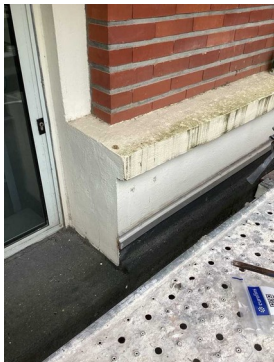
| P61 | ZPSO 27 |

| Localisation | Ouvrage | Matériau / Produit | Aspect | Couleur | N° ZPSO | N° Prél. | N° Sond. | Critère de décision | Observation | Présence amiante |
|---|---|---|---|---|---|---|---|---|---|---|
| | Menuiseries extérieures | Joints d'étanchéité | Mastic | Gris | 27 | P61<br>N | / | AN | / | Non |

| Menuiseries extérieures -> Joints d'étanchéité | |

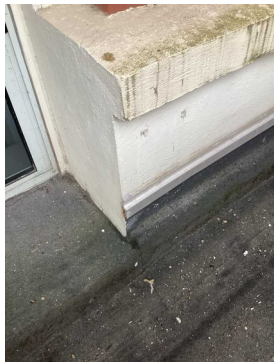
| P62 | ZPSO 28 |

| Localisation | Ouvrage | Matériau / Produit | Aspect | Couleur | N° ZPSO | N° Prél. | N° Sond. | Critère de décision | Observation | Présence amiante |
|---|---|---|---|---|---|---|---|---|---|---|
| | Façades lourdes y compris poteaux | Enduits extérieurs projetés, lissés ou talochés, crépis extérieurs | Ciment, Peint | Gris | 28 | P62<br>N | / | AN | / | Non |

| Façades lourdes y compris poteaux -> Enduits extérieurs projetés, lissés ou talochés, crépis extérieurs | |

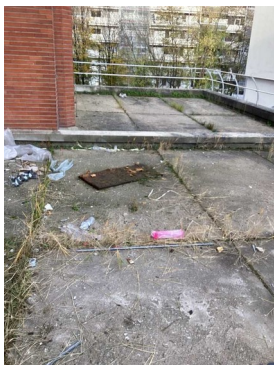
| P63 | ZPSO 29 |

| Localisation | Ouvrage | Matériau / Produit | Aspect | Couleur | N° ZPSO | N° Prél. | N° Sond. | Critère de décision | Observation | Présence amiante |
|---|---|---|---|---|---|---|---|---|---|---|
| toiture terrasse -> Terrasse menuiserie - compactages | Revêtements de sol | Joints de dilatation et d'assemblage | Bitumineux | Noir | 29 | P63* N | / | AN | / | Non |

| P63 | ZPSO 29 |
|---|---|
| Revêtements de sol -> Joints de dilatation et d'assemblage | |

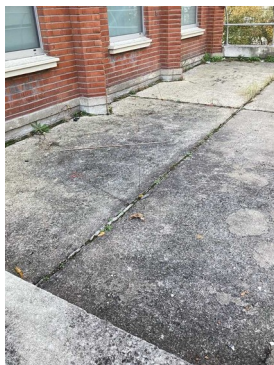
| P64 | ZPSO 29 |

| Localisation | Ouvrage | Matériau / Produit | Aspect | Couleur | N° ZPSO | N° Prél. | N° Sond. | Critère de décision | Observation | Présence amiante |
|---|---|---|---|---|---|---|---|---|---|---|
| | Revêtements de sol | Joints de dilatation et d'assemblage | Bitumineux | Noir | 29 | P64 N | / | AN | / | Non |

| P64 | ZPSO 29 |
|---|---|
| Revêtements de sol -> Joints de dilatation et d'assemblage | |

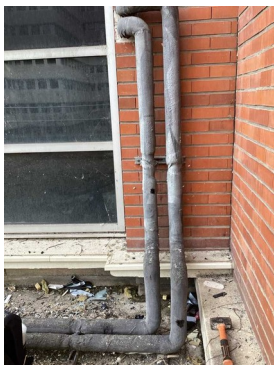
| P65 | ZPSO 30 |

| Localisation | Ouvrage | Matériau / Produit | Aspect | Couleur | N° ZPSO | N° Prél. | N° Sond. | Critère de décision | Observation | Présence amiante |
|---|---|---|---|---|---|---|---|---|---|---|
| | Tuyauteries | Enveloppes de calorifuges | Bitumineux, Liant plâtre + carton | Noir | 30 | P65* N | / | AN | / | Non |
| | Tuyauteries | Calorifugeages | Mousse expansée | Bleu | 30 | P65* N | / | AN | / | Non |

| P65 | ZPSO 30 |
|---|---|
| Tuyauteries -> Enveloppes de calorifuges Calorifugeages | |

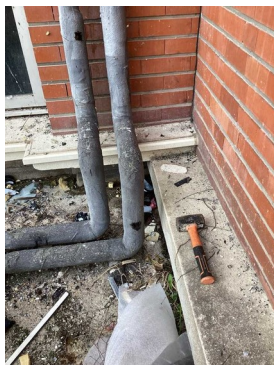
| P66 | ZPSO 30 |

| Localisation | Ouvrage | Matériau / Produit | Aspect | Couleur | N° ZPSO | N° Prél. | N° Sond. | Critère de décision | Observation | Présence amiante |
|---|---|---|---|---|---|---|---|---|---|---|
| | Tuyauteries | Enveloppes de calorifuges | Bitumineux, Liant plâtre + carton | Noir | 30 | P66 N | / | AN | / | Non |
| | Tuyauteries | Calorifugeages | Mousse expansée | Bleu | 30 | P66 N | / | AN | / | Non |

| P66 | ZPSO 30 |
|---|---|
| Tuyauteries -> Enveloppes de calorifuges Calorifugeages | |
