# Rapport de repérage amiante avant réalisation de travaux dans un immeuble bâti

Rapport N° : 24040825/S1/1/AM-RTV\_V1

**CINEMA**

**BATIMENT 008**

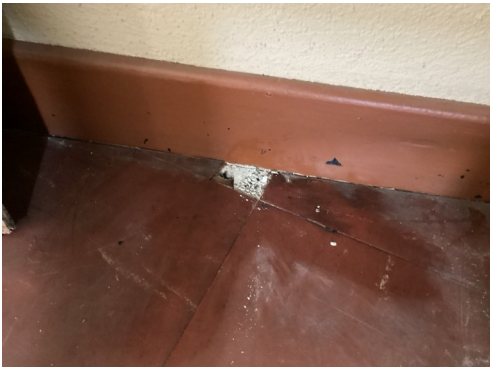
| <b>P5</b> | <b>ZPSO 2</b> |

| Localisation | Ouvrage | Matériaux | Aspect | Couleur | N° ZPSO | N° Prél. | N° Sond. | Critère de décision | Observation | Présence amiante |
|---|---|---|---|---|---|---|---|---|---|---|
| RDC -> HALL D'ENTREE (009) | Revêtements de sol | Dalles de sol | Cassant | Rouge | 2 | P5* P | / | AN | / | Oui |
| RDC -> HALL D'ENTREE (009) | Revêtements de sol | Colles bitumineuses | Bitumineux | Noir | 2 | P5* P | / | AN | / | Oui |

| Revêtements de sol -> Dalles de sol (Liste B) Colles bitumineuses | |

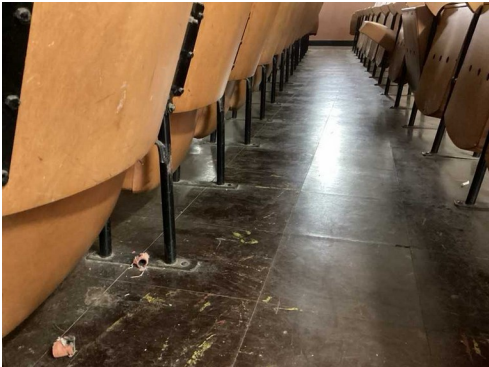
| <b>P18</b> | <b>ZPSO 9</b> |

| N°ZPSO | Localisation | Ouvrage | Partie d'ouvrage | Aspect | Couleur |
|---|---|---|---|---|---|
| 9 | RDC -> Salle de conférence ( 012) | Revêtements de sol | Dalles de sol | Cassant | Marron |
| 9 | RDC -> Salle de conférence ( 012) | Revêtements de sol | Colles bitumineuses | Bitumineux | Noir |
| 9 | RDC -> Salle de conférence ( 012) | Revêtements de sol | Ragréages | / | / |

| Revêtements de sol -> Dalles de sol (Liste B) Colles bitumineuses Ragréages | |

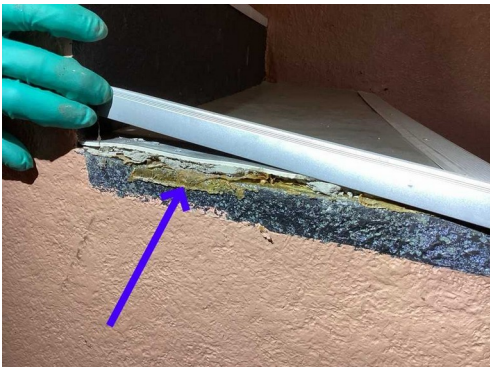
| <b>P31</b> | <b>ZPSO 12</b> |

| N°ZPSO | Localisation | Ouvrage | Partie d'ouvrage | Aspect | Couleur |
|---|---|---|---|---|---|
| 12 | RDC -> Salle de conférence ( 012) | Revêtements de sol | Colles non bitumineuses | / | Jaune |

| Revêtements de sol -> Colles non bitumineuses | |

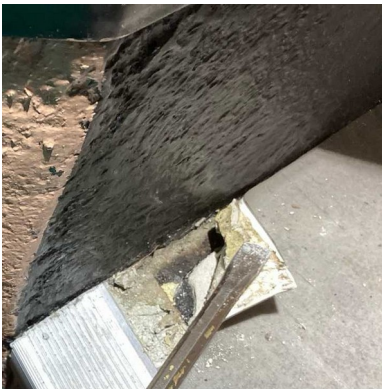
| <b>P33</b> | <b>ZPSO 13</b> |

| N°ZPSO | Localisation | Ouvrage | Partie d'ouvrage | Aspect | Couleur |
|---|---|---|---|---|---|
| 13 | RDC -> Salle de conférence ( 012) | Revêtements de sol | Sous-couches des revêtements souples | Lé | / |
| 13 | RDC -> Salle de conférence ( 012) | Revêtements de sol | Ragréages | / | / |
| 13 | RDC -> Salle de conférence ( 012) | Revêtements de sol | Colles bitumineuses | / | Noir |

| Revêtements de sol -> Sous-couches des revêtements souples Ragréages Colles bitumineuses | |

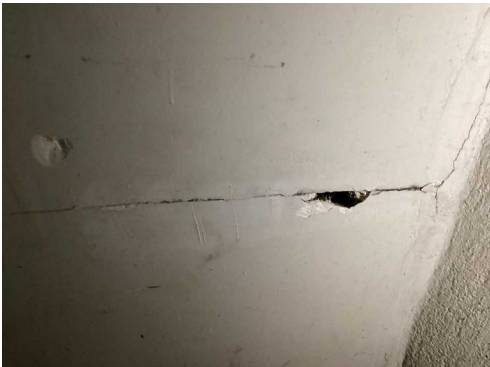
| <b>P42</b> | <b>ZPSO 18</b> |

| N°ZPSO | Localisation | Ouvrage | Partie d'ouvrage | Aspect | Couleur |
|---|---|---|---|---|---|
| 18 | RDC -> Scène (013) | Plafonds | Enduits lissés, projetés ou talochés | / | / |

| Plafonds -> Enduits lissés, projetés ou talochés | |

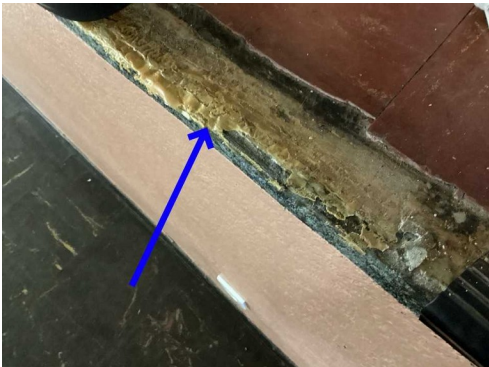
| <b>P26</b> | <b>ZPSO 12</b> |

| N°ZPSO | Localisation | Ouvrage | Partie d'ouvrage | Aspect | Couleur |
|---|---|---|---|---|---|
| 12 | RDC -> Scène (013) | Revêtements de sol | Colles non bitumineuses | / | Jaune |

| Revêtements de sol -> Colles non bitumineuses | |

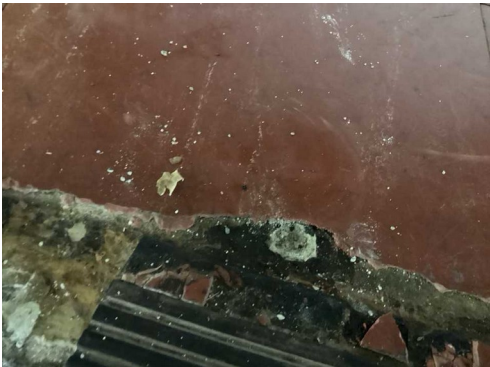
| P27 | ZPSO 2 |

| N°ZPSO | Localisation | Ouvrage | Partie d'ouvrage | Aspect | Couleur |
|---|---|---|---|---|---|
| 2 | RDC -> Scène (013) | Revêtements de sol | Dalles de sol | Cassant | Rouge |
| 2 | RDC -> Scène (013) | Revêtements de sol | Colles bitumineuses | Bitumineux | Noir |

| Revêtements de sol -> Dalles de sol (Liste B) Colles bitumineuses | |

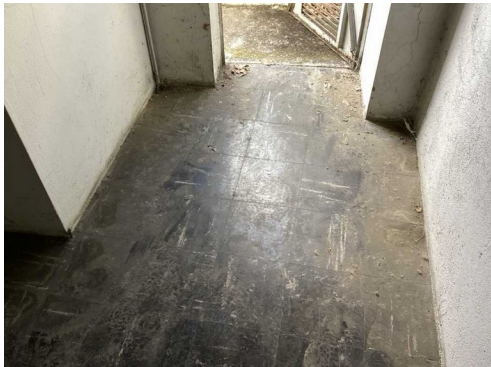
| P50 | ZPSO 23 |

| N°ZPSO | Localisation | Ouvrage | Partie d'ouvrage | Aspect | Couleur |
|---|---|---|---|---|---|
| 23 | 1er étage | Revêtements de sol | Dalles de sol | / | / |
| 23 | 1er étage | Revêtements de sol | Colles bitumineuses | Bitumineux | / |
| 23 | 1er étage | Revêtements de sol | Ragréages | / | / |

| Revêtements de sol -> Dalles de sol (Liste B) Colles bitumineuses Ragréages | |

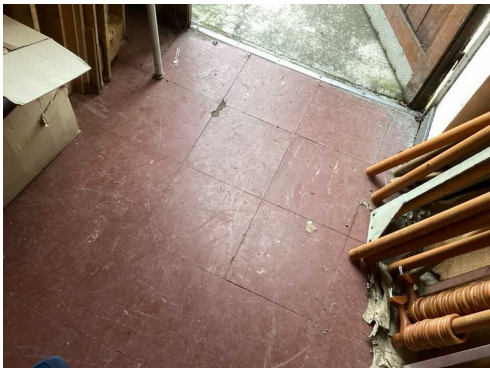
| S4 | ZPSO 2 |

| N°ZPSO | Localisation | Ouvrage | Partie d'ouvrage | Aspect | Couleur |
|---|---|---|---|---|---|
| 2 | RDC -> Magasin (026) | Revêtements de sol | Dalles de sol | Cassant | Rouge |
| 2 | RDC -> Magasin (026) | Revêtements de sol | Colles bitumineuses | Bitumineux | Noir |

| Revêtements de sol -> Dalles de sol (Liste B) Colles bitumineuses | |

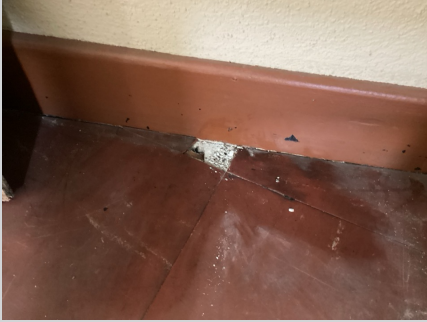
**P5**

Prélèvement positif

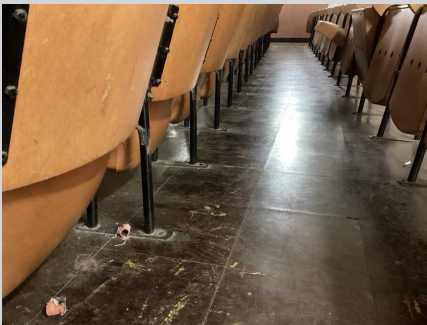
**P18**

Prélèvement positif

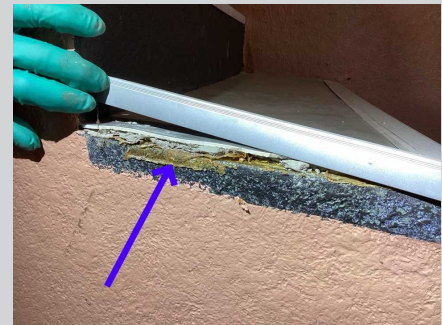
**P31**

Prélèvement positif

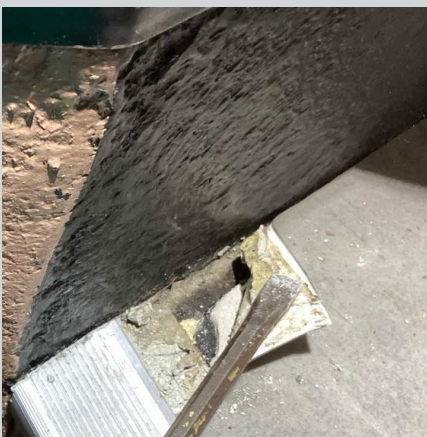
**P33**

Prélèvement positif

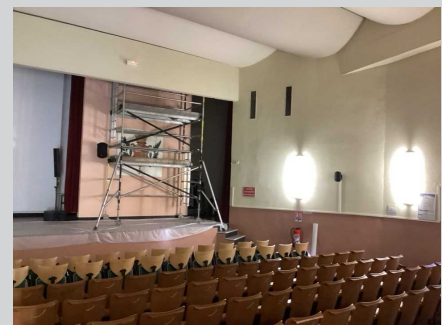
**ZPSO 20**

| N°ZPSO | Localisation | Ouvrage | Partie d'ouvrage | Aspect | Couleur |
|---|---|---|---|---|---|
| 20 | RDC -> Salle de conférence ( 012) | Plafonds | Enduits projetés | / | / |
| 20 | RDC -> Scène (013) | Plafonds | Enduits projetés | / | / |

Positive

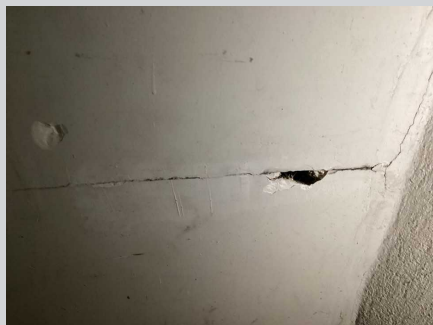
**P42**

Prélèvement positif

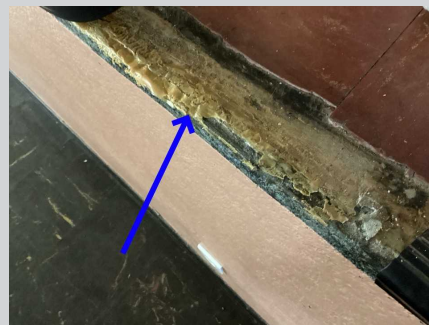
**P26**

Prélèvement positif

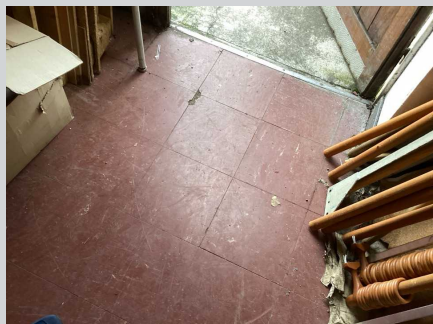
**S4**

Sondage

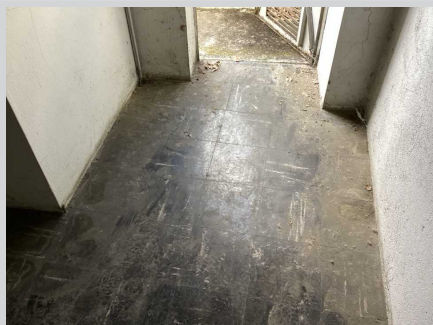
**P50**

Prélèvement positif
