## Quartier Soult Tarbes

### Diagnostic du bâtiment 8

Ce rapport comporte 10 pages et 1 annexe  
Ind A du 13 février 2025

Pour NOVATEC  
Etienne AUCERNE

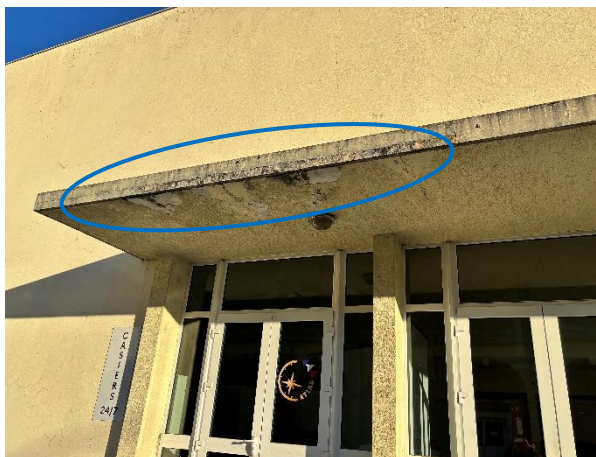
On constate sur cet ouvrage des fissures perpendiculaires à la façade et des fissures longitudinales dans l'épaisseur de la casquette.

*Figure 2 – Fissure horizontale*

Les fissures horizontales au niveau du bord de la casquette sont dues à des infiltrations.

Nous préconisons d'ouvrir et de traiter les fissures relevées. Dans le cas où des morceaux de béton se détacheraient pendant cette phase de traitement des fissures, alors il conviendra de piquer les zones dégradées, de passer les aciers visibles et de reboucher au mortier.

Nous préconisons également la mise en œuvre d'une étanchéité sur la casquette avec traitement des rives pour éviter le ruissellement de l'eau sur les éléments béton. Dans l'idéal, une isolation sera prévue sur la face supérieure avant mise en œuvre de l'étanchéité.

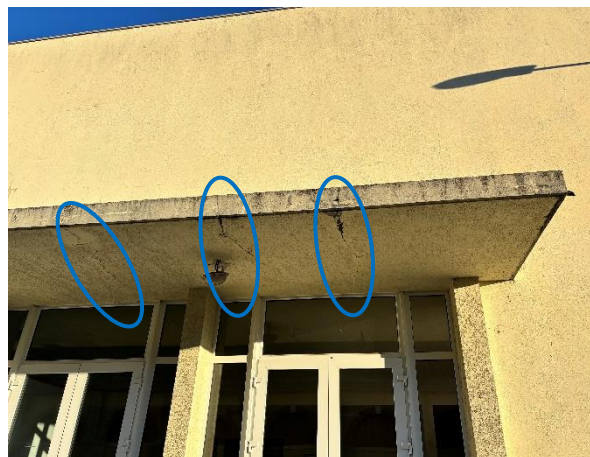
*Figure 3 – Fissures perpendiculaires*

Pour les fissures perpendiculaires à la façade elles ont été provoquées par les chocs thermique. En effet cet élément est exposé aux variations de température sur ces 2 faces et en l'absence de ferrailage suffisant et d'isolation, des fissures apparaissent sous les contraintes de traction créées.

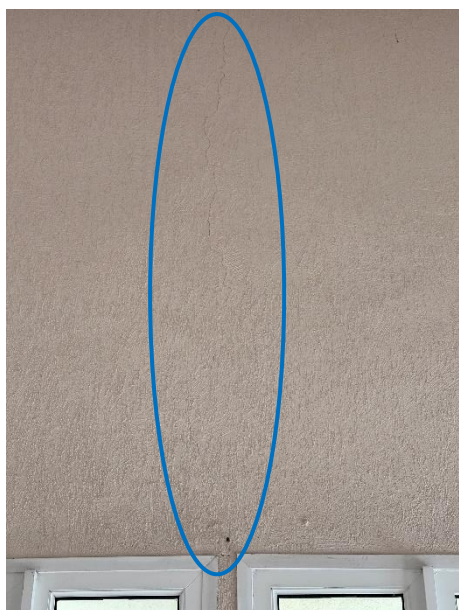
La casquette est encadrée sur 4 poteaux intégrés à la façade. Côté intérieur, on relève des fissures au droit de ces poteaux.

*Figure 4 – Fissure au droit du poteau*

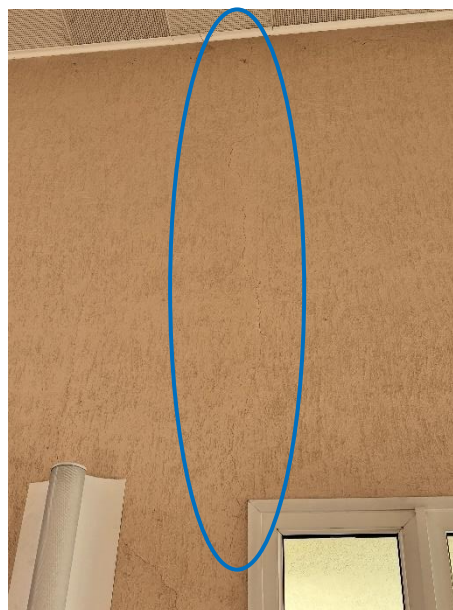
*Figure 5 – Fissure au droit du poteau*

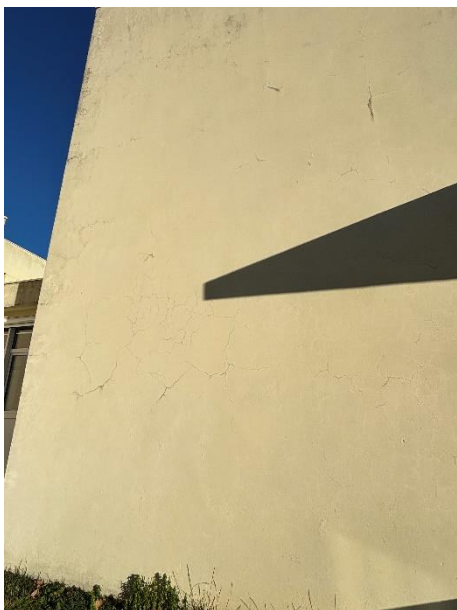
On relève également un faïençage des zones de façade de part et d'autre de la casquette.

*Figure 6 – Faïençage façade*

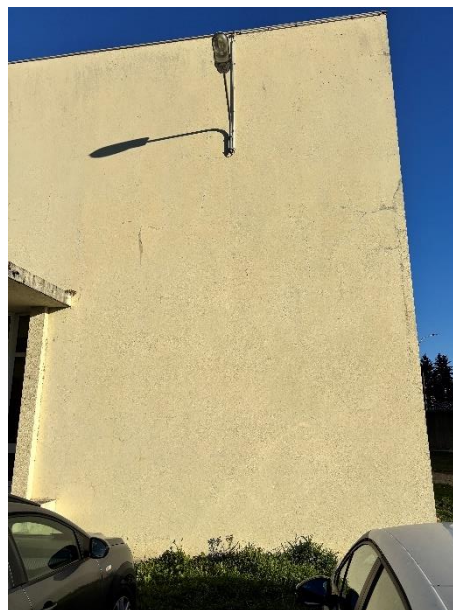
*Figure 7 – Faïençage façade*

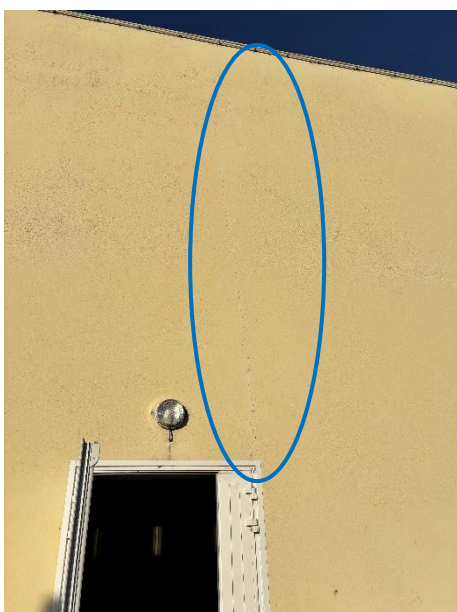
Sur la façade Est nous relevons 2 fissures verticales toute hauteur. Une au droit de la porte d'issue de secours et une à l'angle des voiles.

*Figure 8 – Fissure sur porte côte extérieur*

La fissure au droit de la porte de l'issue de secours est traversante.

C'est probablement ce qui s'est produit sur les façades du bâtiment, les fissures apparaissant sur des zones de fragilités (au droit des portes – moins de matière) et au de changement de direction des voiles (angles sur les façades Est et Ouest).

Ces fissures ne présentent pas de risque structurel mais devront être traitées pour se prémunir des infiltrations d'eaux qui pourraient accentuer le phénomène de fissuration.

Sur les façades nous préconisons d'ouvrir et de traiter l'ensemble des fissures. Celles traversantes devront être traitée sur les 2 faces du mur.

Nous préconisons de reprendre tous les joints de menuiseries pour se prémunir de tous risques d'infiltration.

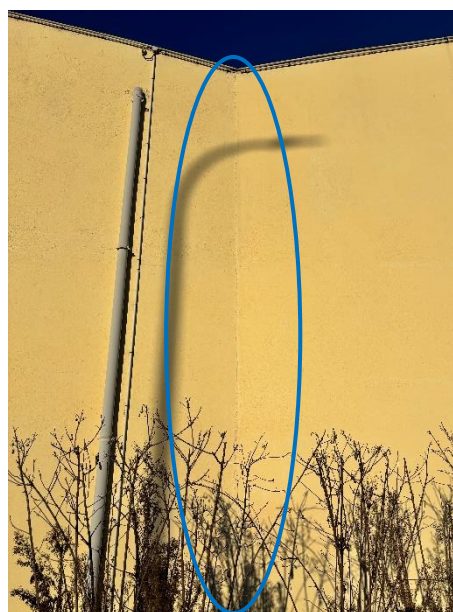
*Figure 9 – Fissure angle mur*

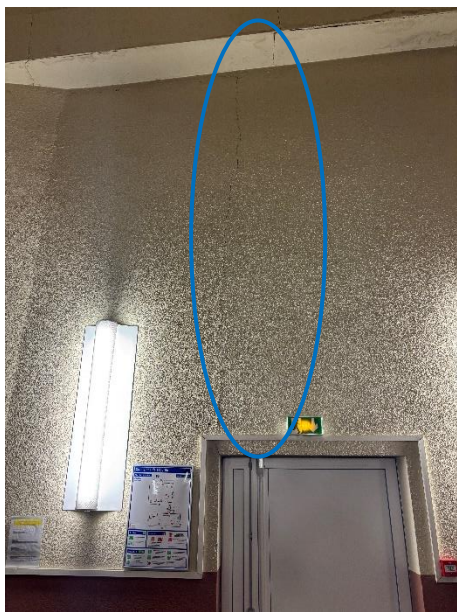
*Figure 10 – Fissure sur porte côté intérieur*

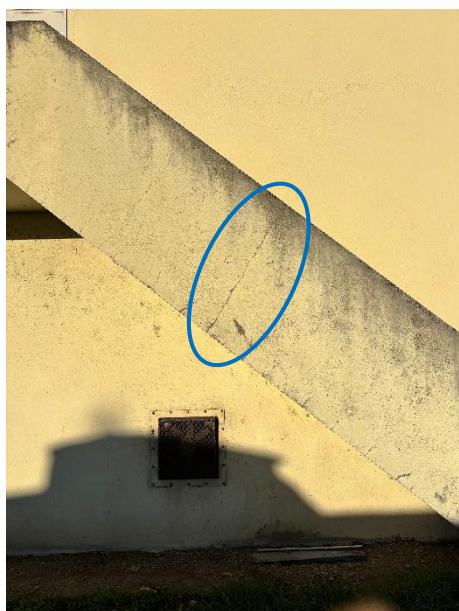
Au niveau de cet escalier on relève des fissures verticales dans le garde-corps et horizontales à la jonction palier garde-corps.

*Figure 12 – Fissure verticale dans garde-corps*

Pour les fissures relevées sur le garde-corps elles ont été provoquées par les chocs thermique. En effet cet élément est exposé aux variations de température sur ces 2 faces et en l'absence de ferrailage suffisant des fissures apparaissent sous les contraintes de traction créées.

Nous préconisons d'ouvrir et de traiter les fissures relevées.

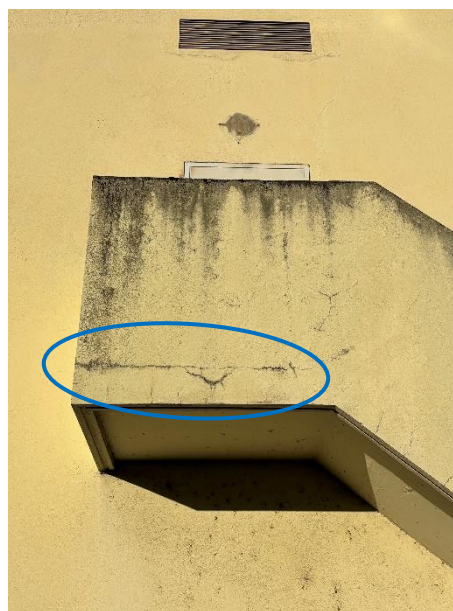
*Figure 13 – Fissure horizontale dans palier*

Les fissures horizontales au niveau du palier sont dues à des infiltrations d'eau entre le palier et le garde-corps.

Nous préconisons la mise en œuvre d'une étanchéité à minima sur le palier haut et au mieux sur l'ensemble de l'escalier.

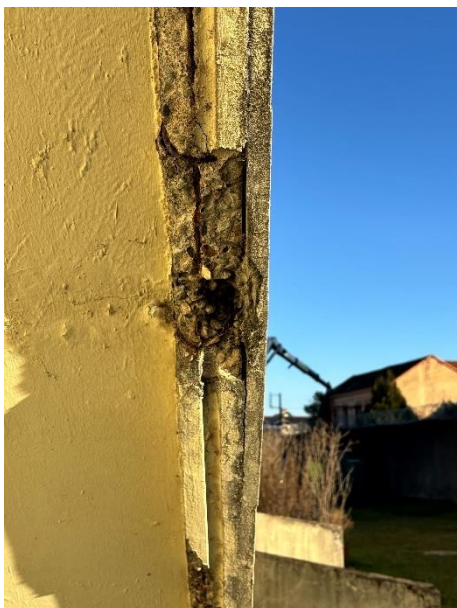
En sous-face, des zones de béton ont éclaté laissant apparaître le ferrailage. Celui-ci est corrodé et présente un enrobage de l'ordre de 2 cm. On note l'absence d'étanchéité sur l'escalier.

*Figure 14 – Eclat sous-face escalier*

Les éclats en sous-face ont été provoqués par la corrosion des aciers. L'enrobage relevé sur ces aciers est faible (de l'ordre de 2cm) et n'a pas permis de les protéger des infiltrations. Sous la présence d'eau, les aciers ont gonflés par corrosion et ont fait éclater le béton.

Au niveau des éclats en sous face, nous préconisons un piquage des zones dégradées, une passivation des aciers visibles et un rebouchage au mortier.

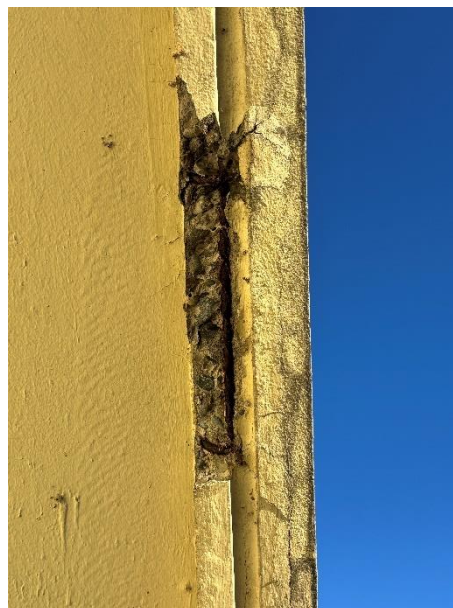
*Figure 15 – Eclat sous-face escalier*

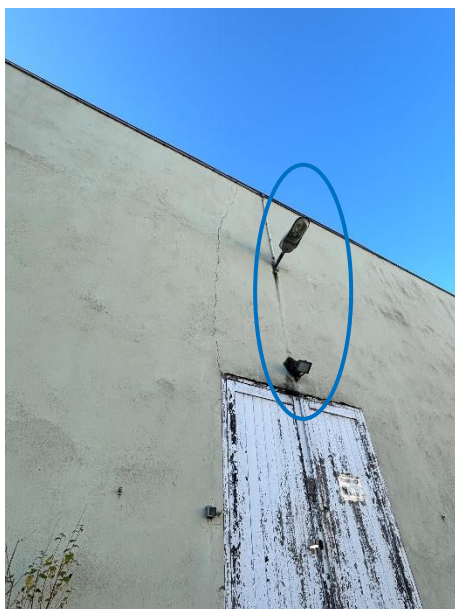
Sur la façade Nord nous relevons une fissure verticale au droit de la porte d'accès au local de stockage. Cette fissure est traversante. On constate également des traces d'infiltration côté intérieur.

*Figure 16 – Fissure vue extérieure*

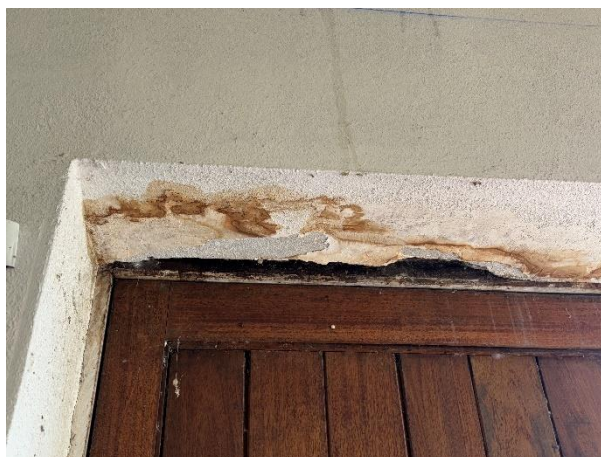
*Figure 17 – Trace d'infiltration côté intérieur*

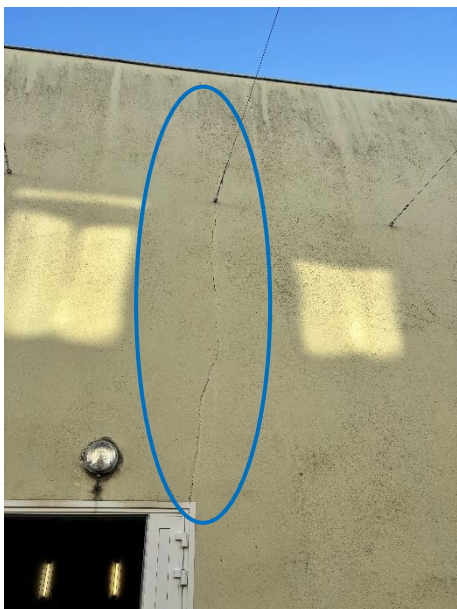
Sur la façade Ouest nous relevons, en symétrie de la façade Est, 2 fissures verticales toute hauteur. Une au droit de la porte d'issue de secours et une à l'angle des voiles.

Figure 18 – Fissure sur porte côté extérieur

La fissure au droit de la porte de l'issue de secours est traversante et on relève des traces d'infiltration au niveau du linteau.

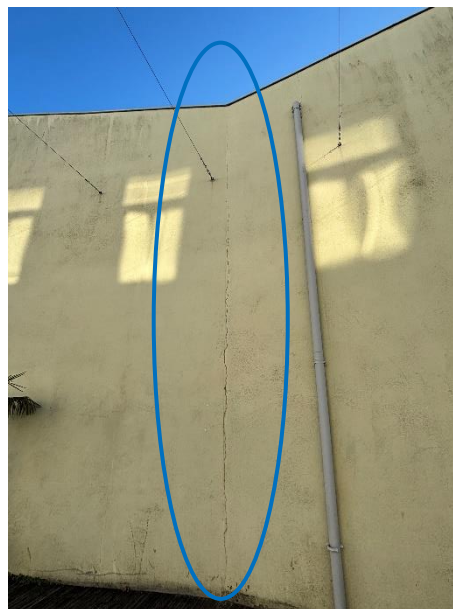
Figure 19 – Fissure angle mur

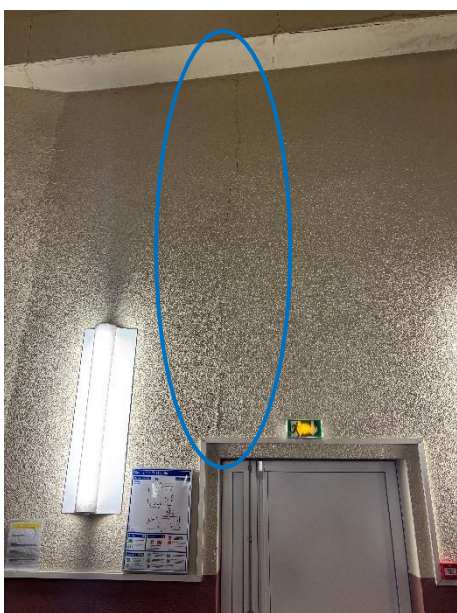
Figure 20 – Fissure sur porte côté intérieur

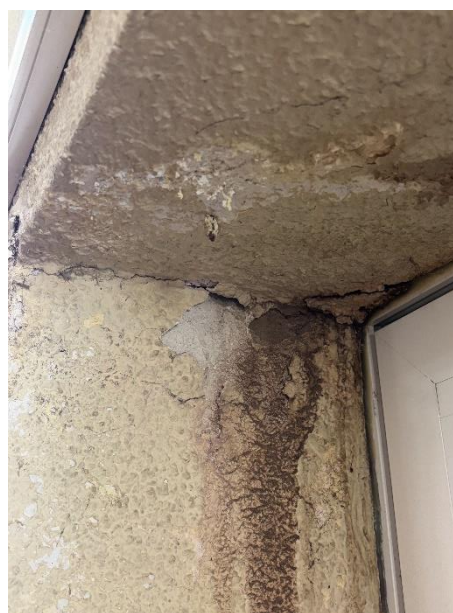
Figure 21 – Traces d'infiltration
