## DOSSIER DE DIAGNOSTIC TECHNIQUE

**Référence : 002EW493057**

SPASSAD LALLAING\_  
RUE JEHANNE DE LALAIN  
59167 LALLAING

## Rapport de repérage des matériaux et produits contenant de l'amiante avant réalisation de travaux dans un immeuble bâti

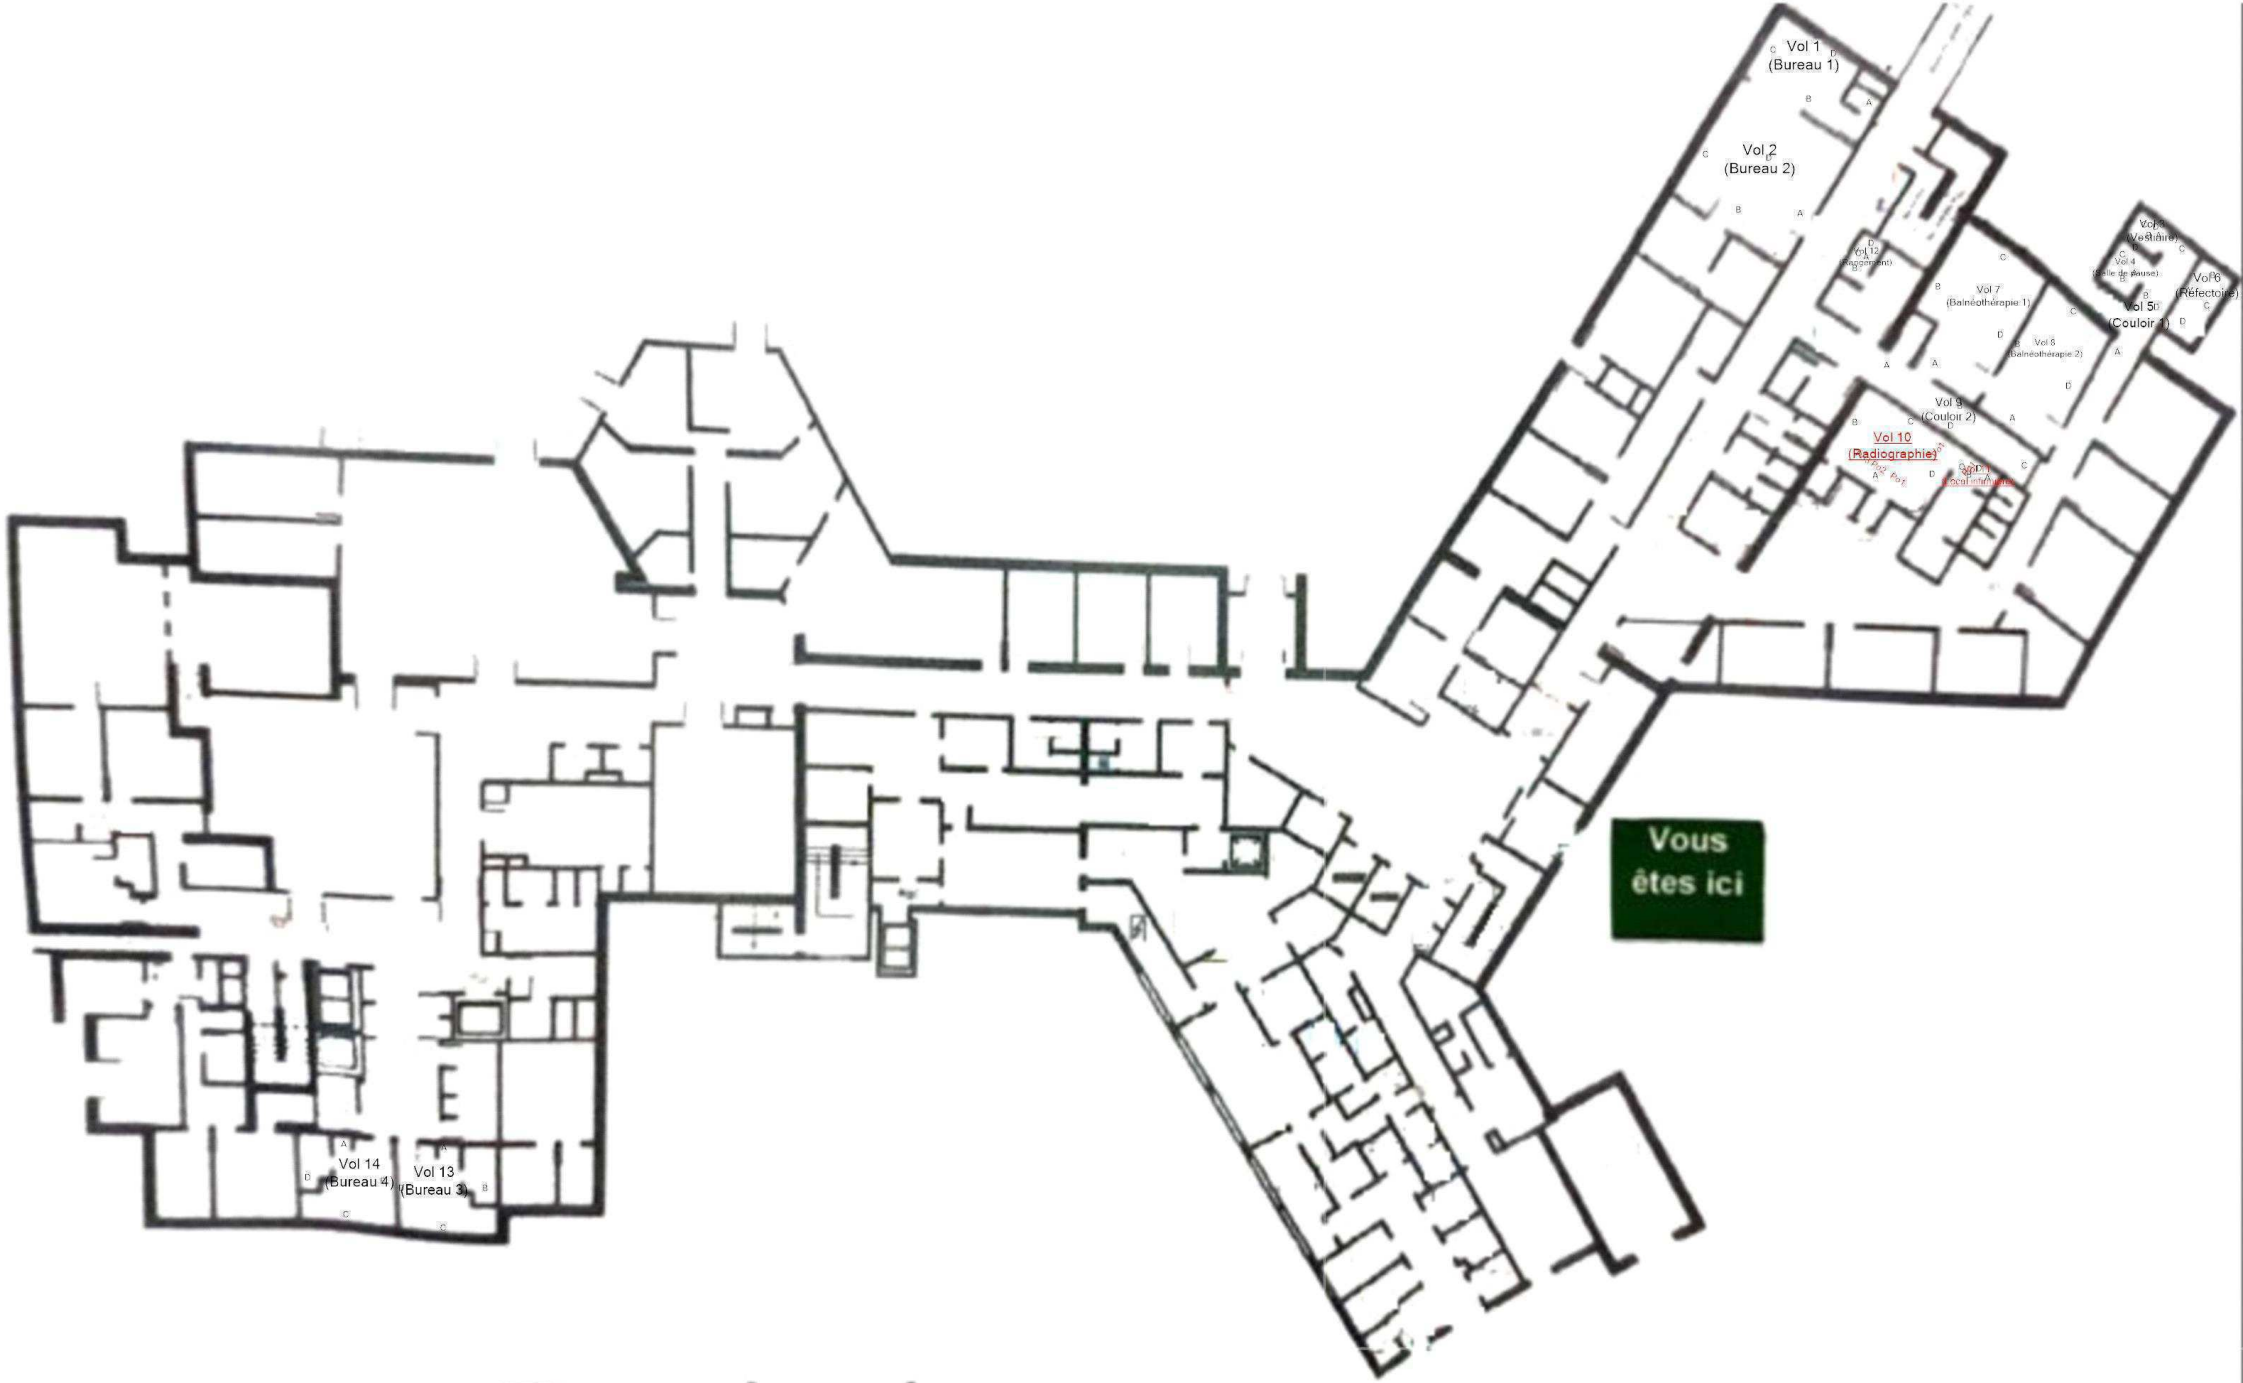
| FILÉRIS LALAING RDC - PLAN DE REPÉRAGE - VOLUMES ET ÉLÉMENTS CONTENANT DU PLOMB | | | | Référence:<br>002EW493057 |

| FILÉRIS LALAING RDC - PLAN DE REPÉRAGE - VOLUMES ET ÉLÉMENTS CONTENANT DU PLOMB | | | | Référence:<br>002EW493057 |
|---|---|---|---|---|
| | | | | <div><div></div><div>Volume et élément contenant du plomb</div></div> |

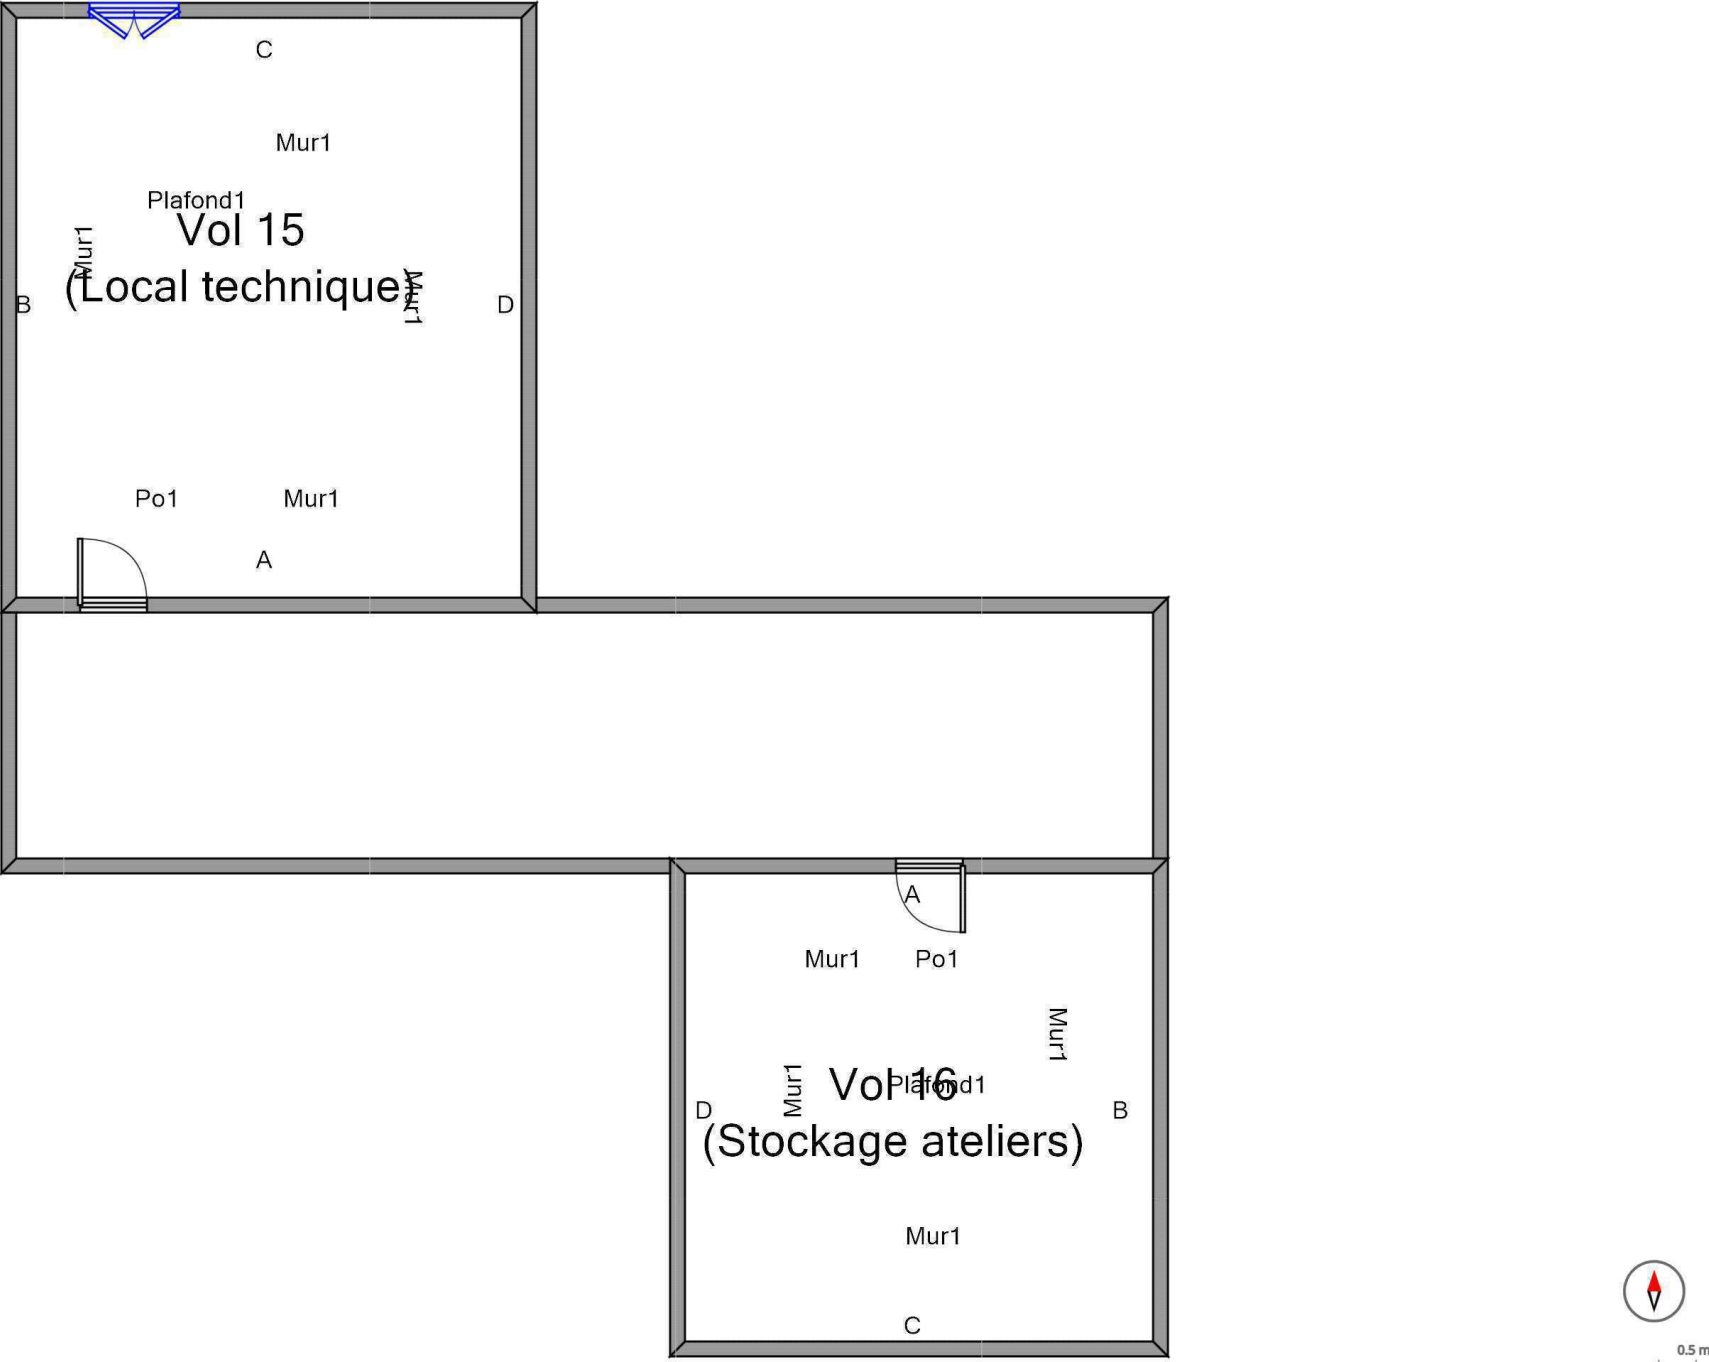
| SOUS-SOL FILÉRIIS - PLAN DE REPÉRAGE - ÉLÉMENTS AVEC ET SANS PLOMB | | | | Référence:<br>002EW493057 |

| SOUS-SOL FILÉRIIS - PLAN DE REPÉRAGE - ÉLÉMENTS AVEC ET SANS PLOMB | | | | Référence:<br>002EW493057 |
|---|---|---|---|---|
| | | | | <div></div> Volume et élément contenant du plomb |
