**Cathédrale Saint-Étienne**

**RESTAURATION DES FAÇADES NORD ET SUD  
DE LA 4<sup>E</sup> TRAVÉE DE LA NEF**

**PROJET**  
Juillet 2025

**RAPPORT DE PRÉSENTATION**

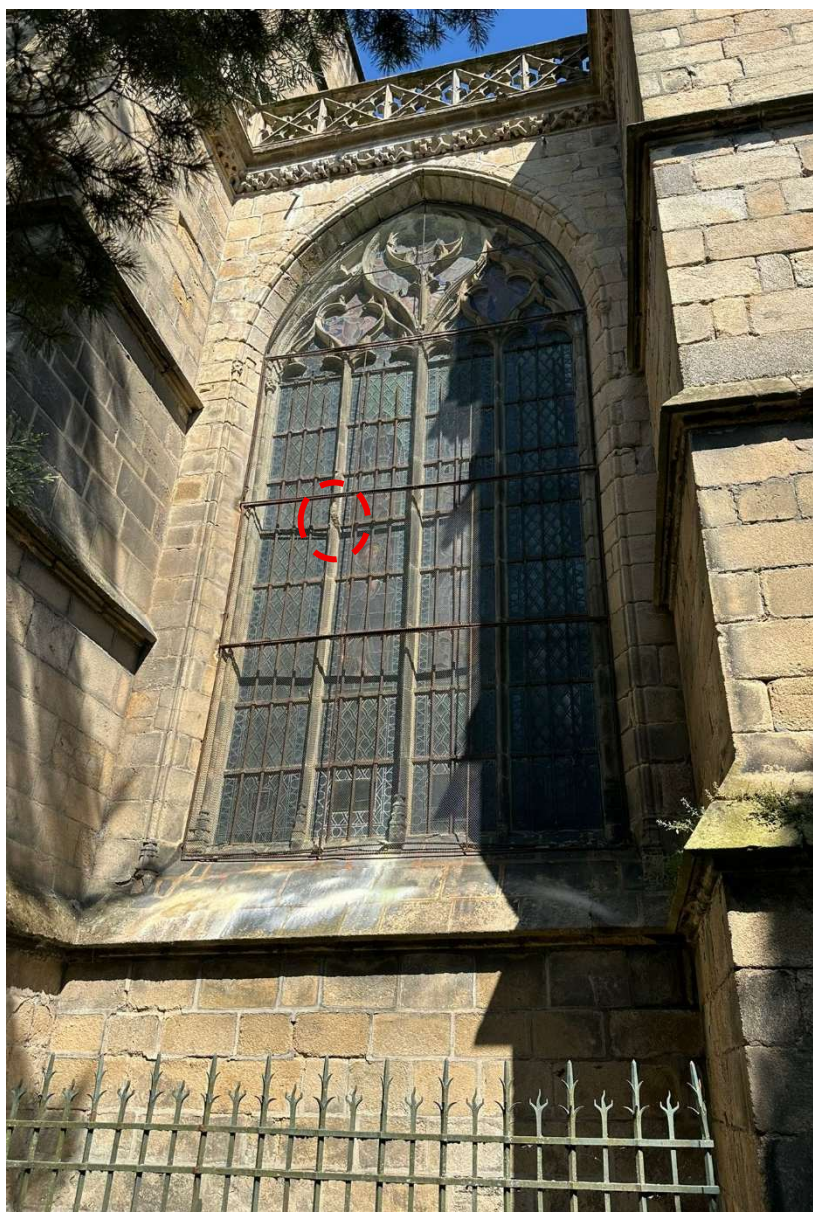
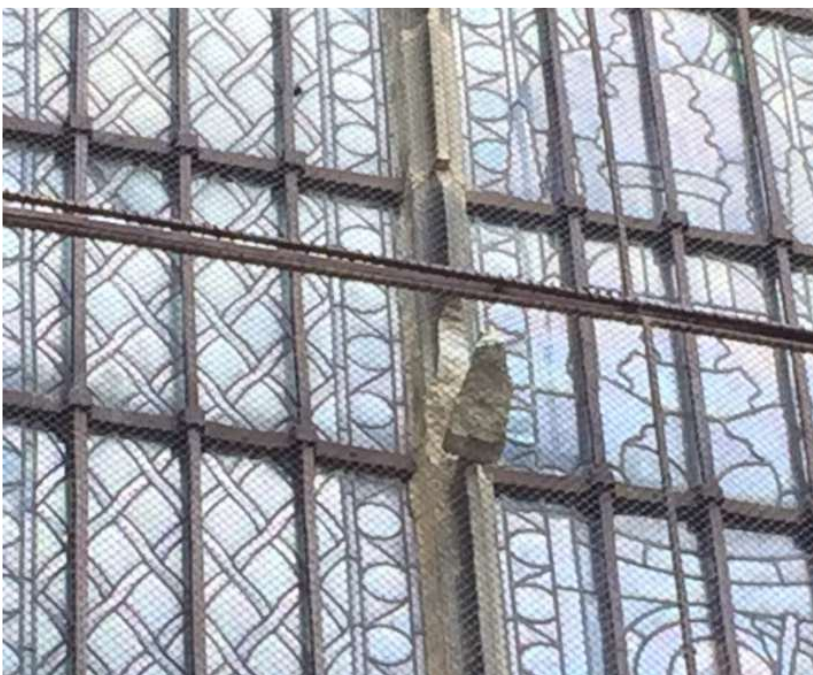
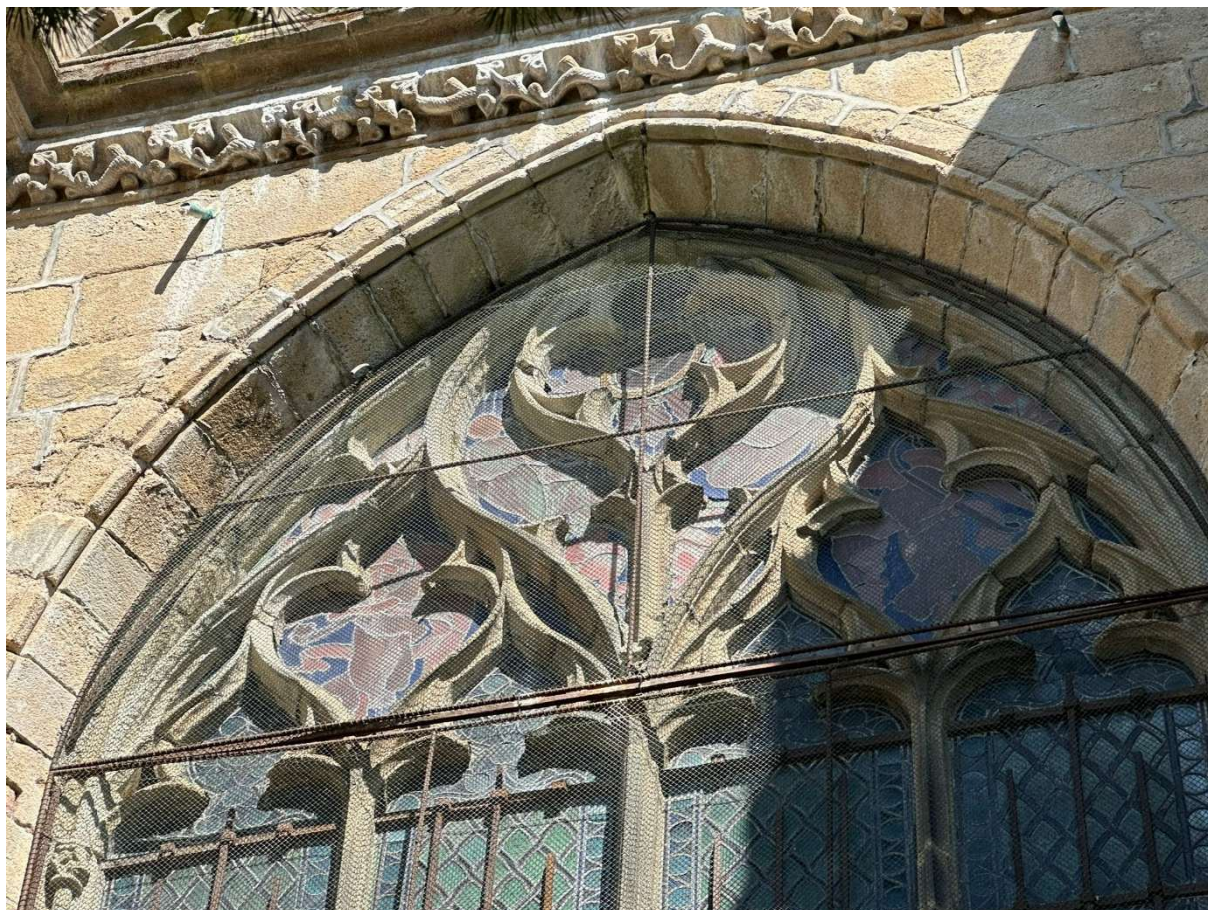
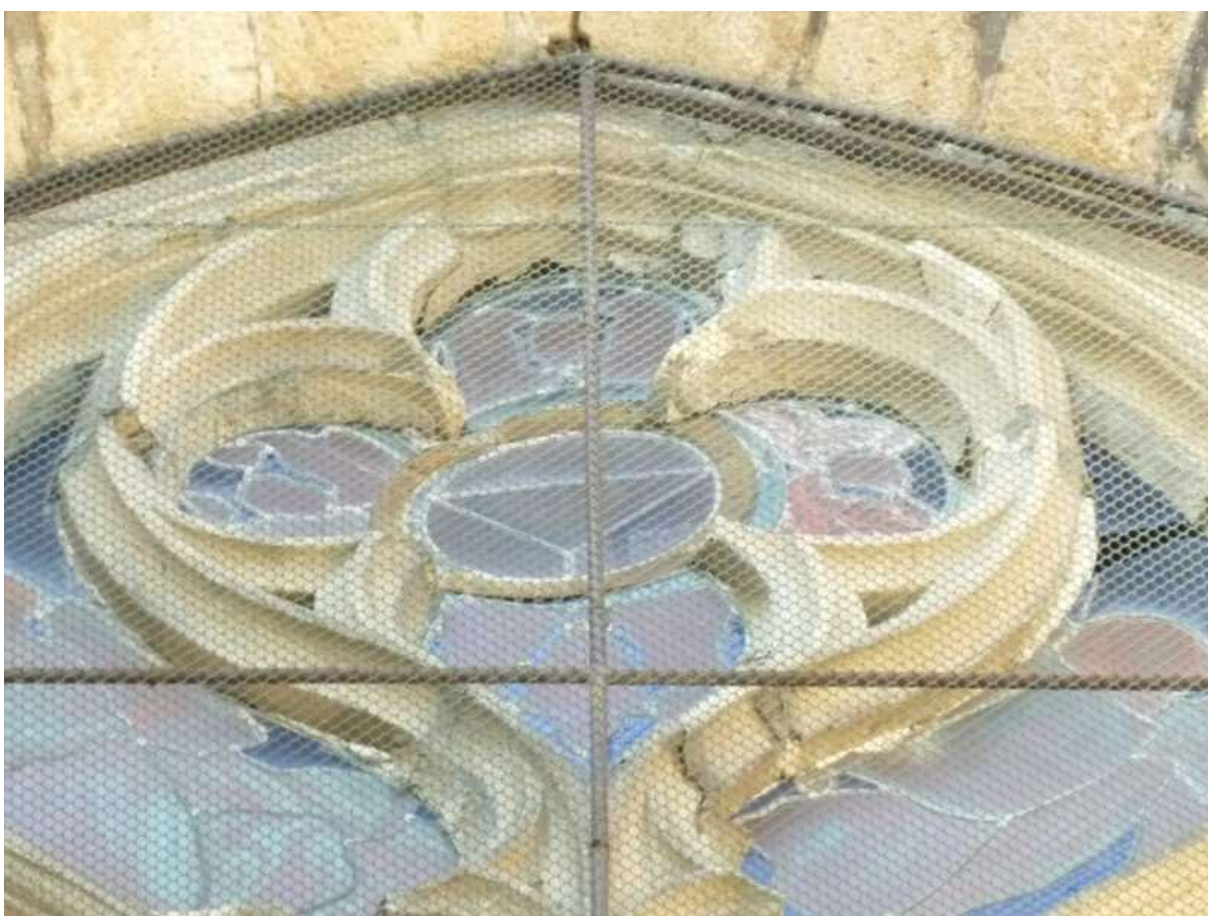
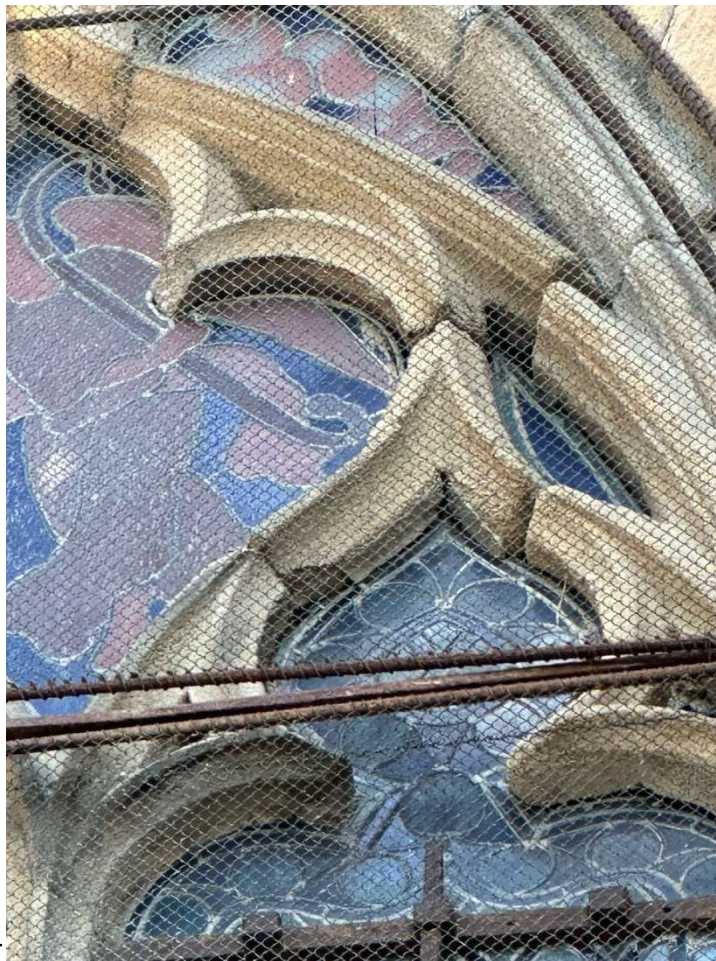
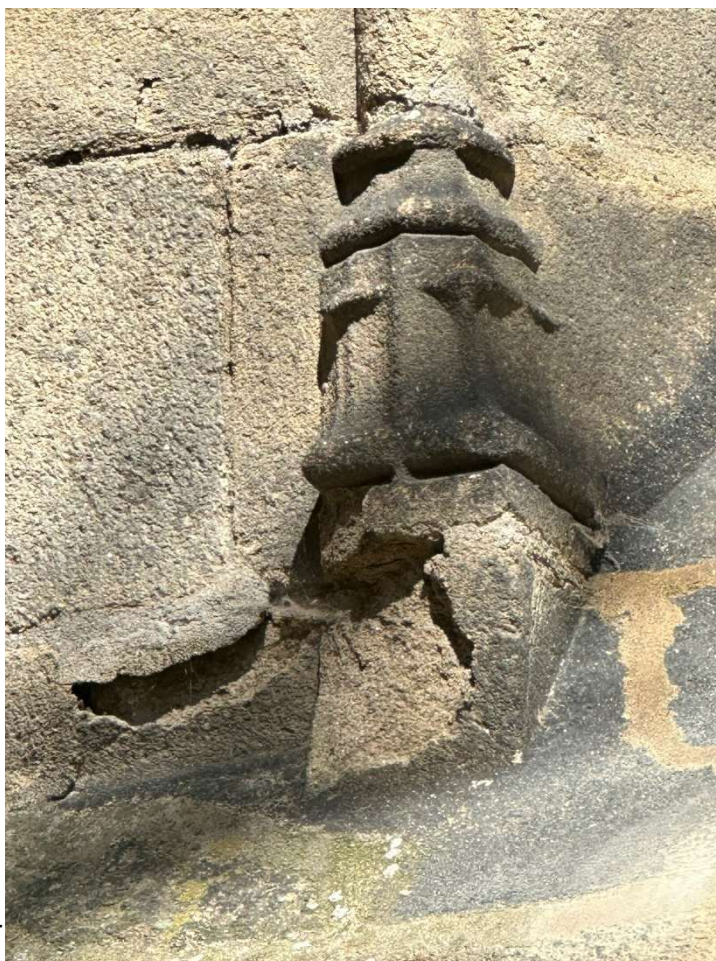
### Elévation extérieure Sud

La mise en compression du remplage a créé des ouvertures de joints au niveau des barlotières et les entrées d'eau ont provoqué un phénomène d'oxydation puis de corrosion des fers qui a eu pour conséquence la fracturation des pierres. Le phénomène reste apparemment ponctuel, mais est probablement plus étendu que ce que le détachement d'un fragment de meneau laisse supposer (la présence du grillage de protection ne rend pas aisée le diagnostic détaillé de l'état de la baie).

Le vitrail, qui date de la restauration du 19<sup>e</sup> siècle, est très dégradé dans la partie haute de la baie, affecté par la déformation du remplage : déplacement de panneaux, déformation dans leur plan, verres fracturés ou manquants. Pour les parties moins dégradées ou en bon état, il faut rappeler que le réseau de plomb date aussi de la fin du 19<sup>e</sup> siècle (pas de restauration réalisée a priori depuis) et qu'il est fatigué par les multiples cycles de dilatation thermique (façade sud) subi en 120 ans d'existence.

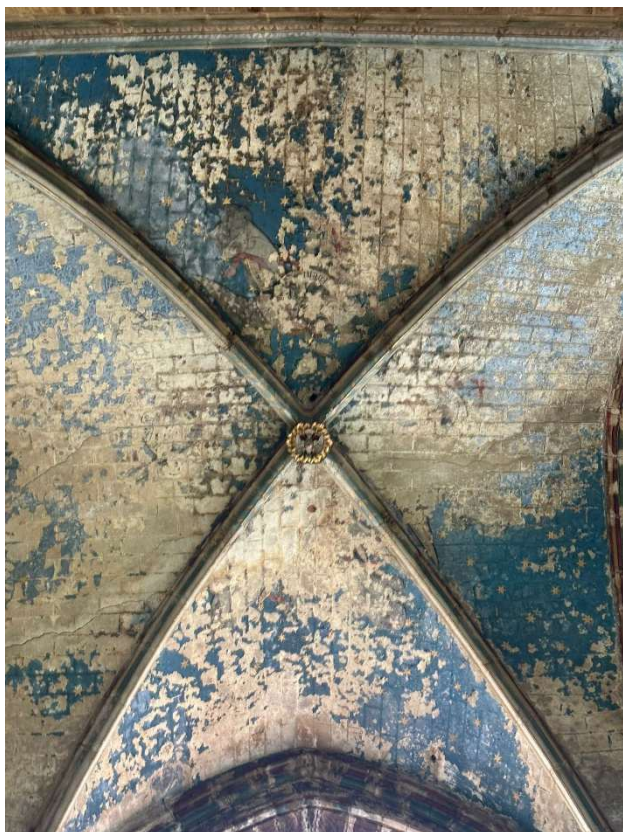
Voûte intérieure chapelle - 2025

Les désordres de la baie sud sont apparemment plus importants et préoccupants que ceux de la baie nord, ils sont associés à des fissures/lignes de fractures parallèles à la façade visibles sur les murs et voutes intérieurs qui montrent que la façade est désolidarisée des murs refends entre chapelles. Des désordres, sous forme de fissures/lignes de fracture apparaissaient aussi sur le dallage de la terrasse de la chapelle, dans la zone correspondant au 1/4 sud-ouest de la voute.

- la mise en place de tirants dans les contreforts pour traiter les fissures dans les refends et voutes
- le démontage du remplage sous l'arc.
- Le traitement conservatoire du décor peint de la chapelle sud et de son enduit support, au droit de l'intervention sur les murs (fissures) et la baie (remplages)

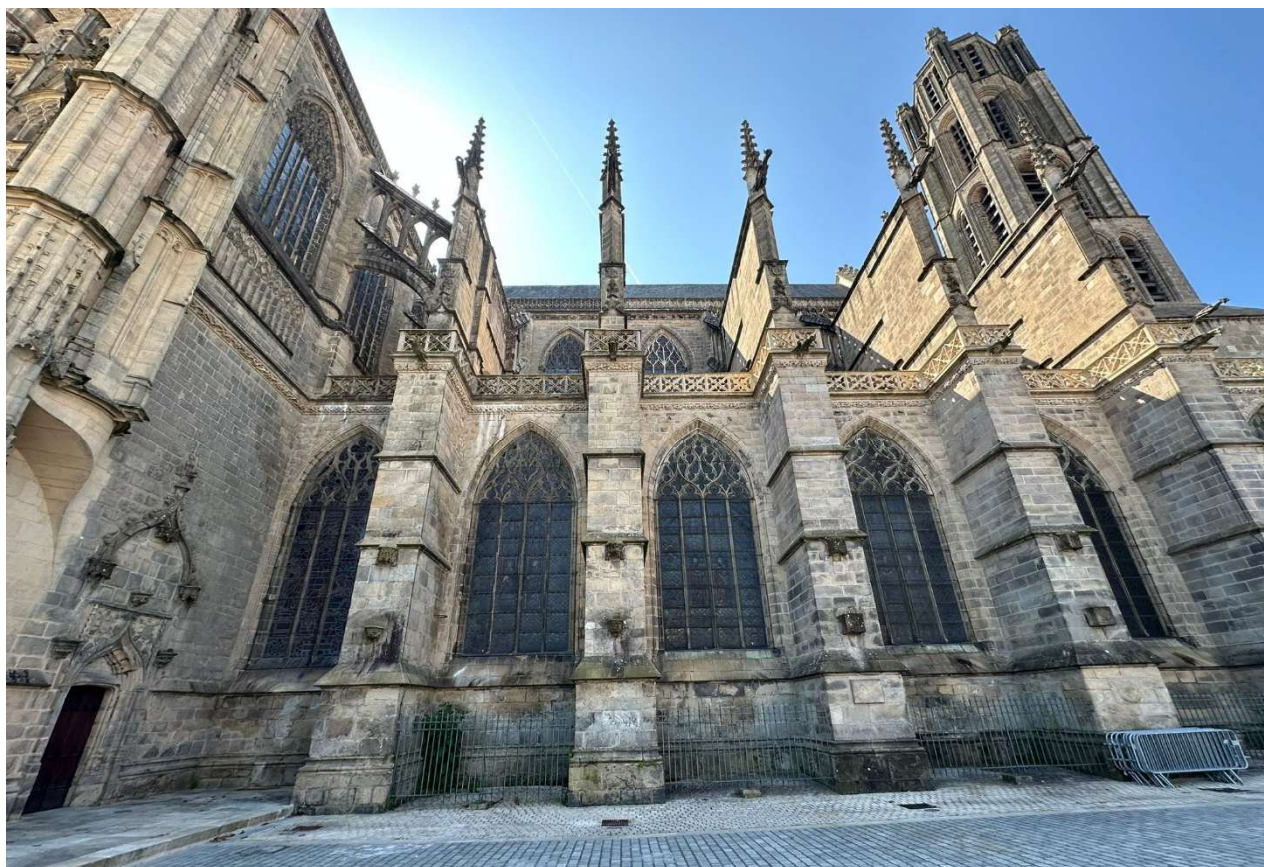
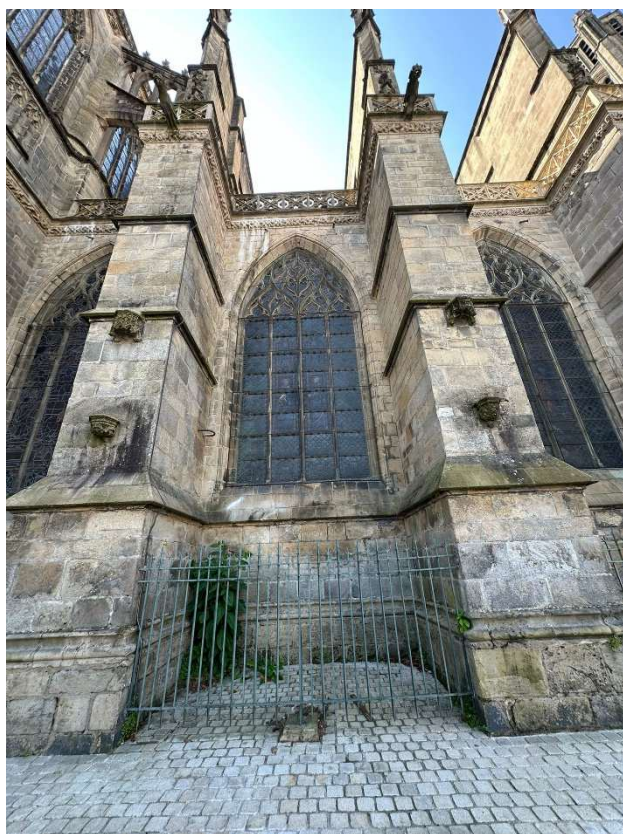
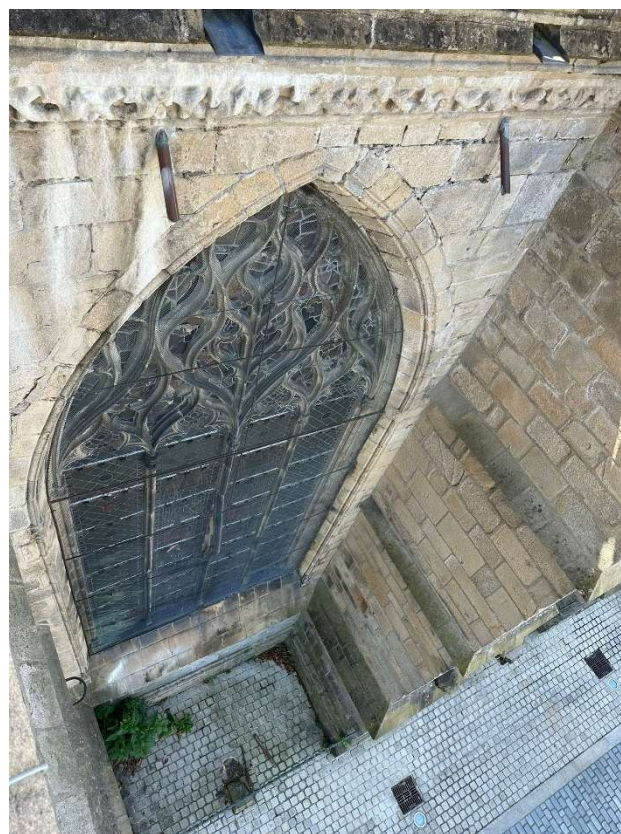
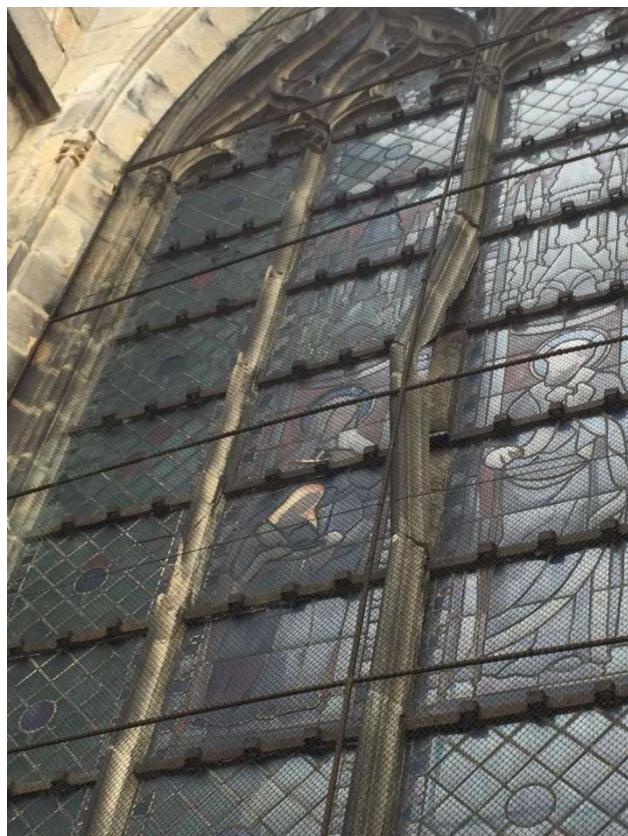
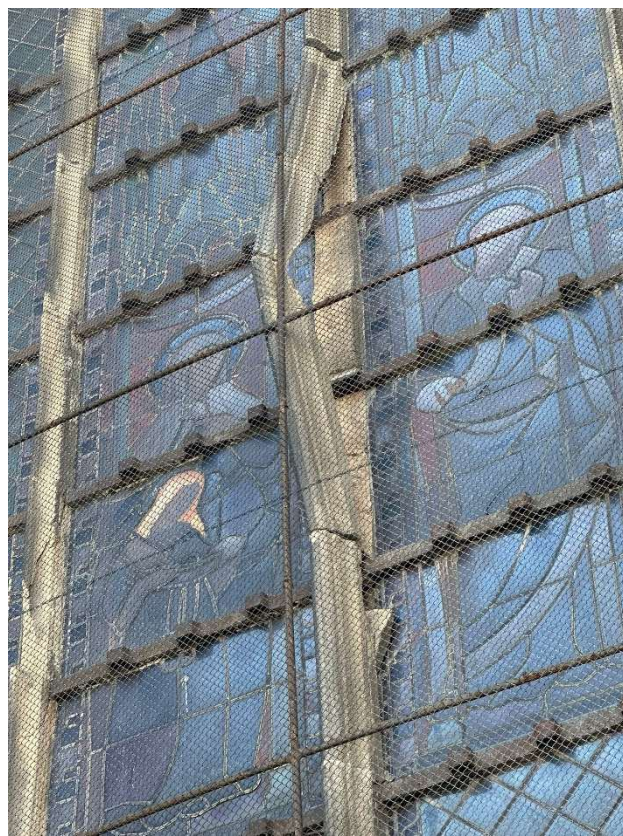
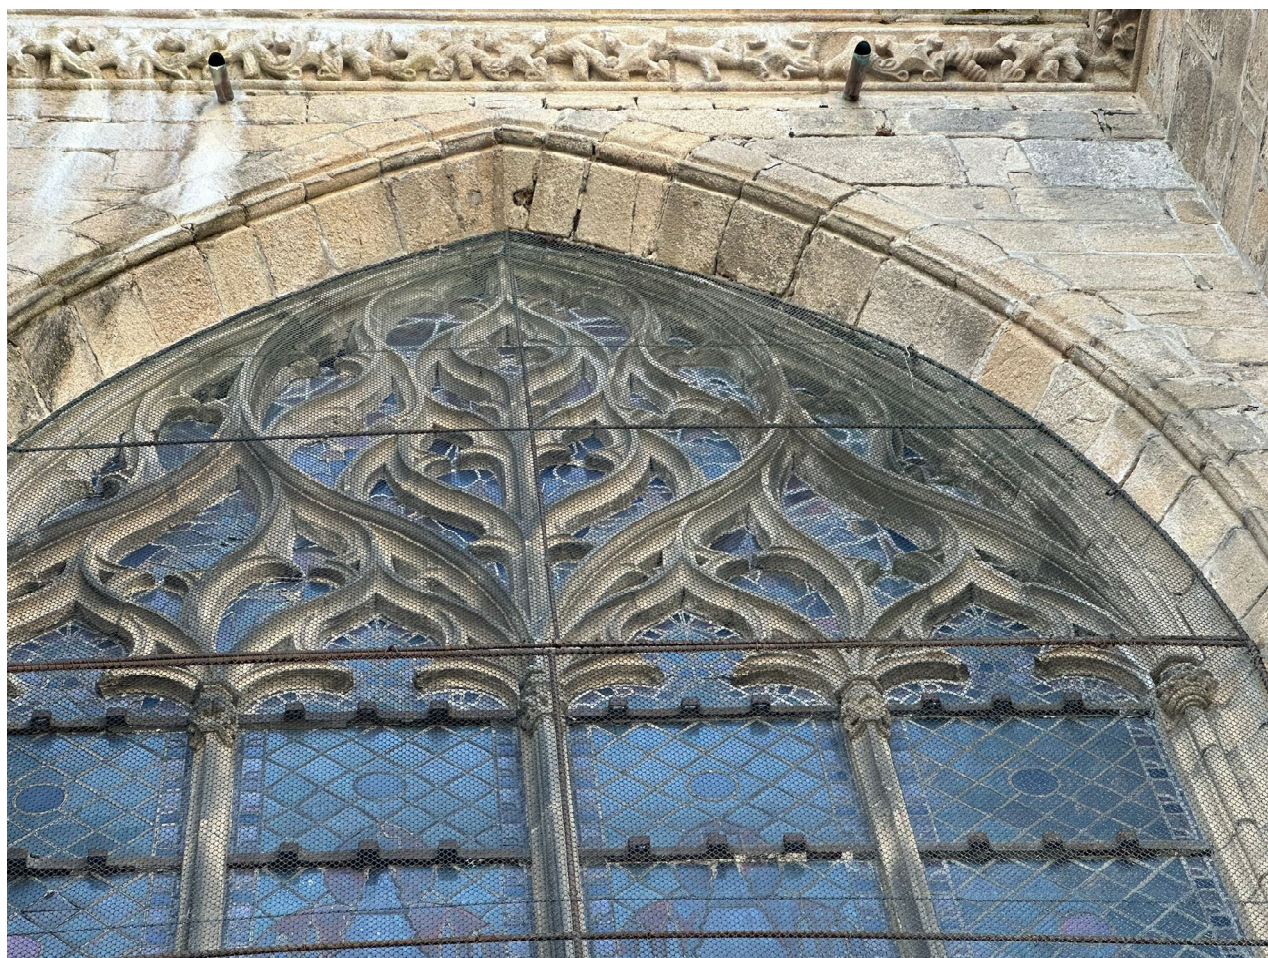
## Élévation extérieure Nord

Les désordres de la baie nord, contrairement à ceux de la baie sud, ne concernent pas ou peu la partie supérieure du remplage située sous l'arc supérieur, mais plutôt les meneaux. Ces derniers semblent affectés par un léger flambement, qui pourrait toutefois se manifester de façon plus difficilement décelable dans la partie haute du remplage, du fait du caractère plus diffus du phénomène de tassement. En effet, la forte présence d'humidité constatable dans les parements situés au-dessus de l'arc, confirmée par les développements de mousses et de salissures noires, laisse supposer un léger tassement du parement dans cette zone, et à une mise en contrainte de l'arc supérieur et, par voie de conséquence, du remplage de la baie. Même si le phénomène est moins évident que du côté sud, cela est probablement dû à des infiltrations d'eau anciennes qui se sont révélées assez récemment (petits tassements consécutifs à la réalisation des travées 19<sup>e</sup>, mauvais état de l'étanchéité du jointoiement au ciment (19<sup>e</sup> ?), entrées d'eau dans le mur, lessivage des mortiers et déformation progressive du parement, consécutive à des périodes de gel successives).

Comme pour la baie sud, la mise en compression du remplage a créé des ouvertures de joints au niveau des barlotières et les entrées d'eau ont provoqué un phénomène d'oxydation puis de corrosion des fers qui a eu pour conséquence la fracturation des

pierres. Ici aussi, le phénomène reste apparemment ponctuel, mais est probablement plus étendu que ce que le détachement d'un fragment de meneau laisse supposer.

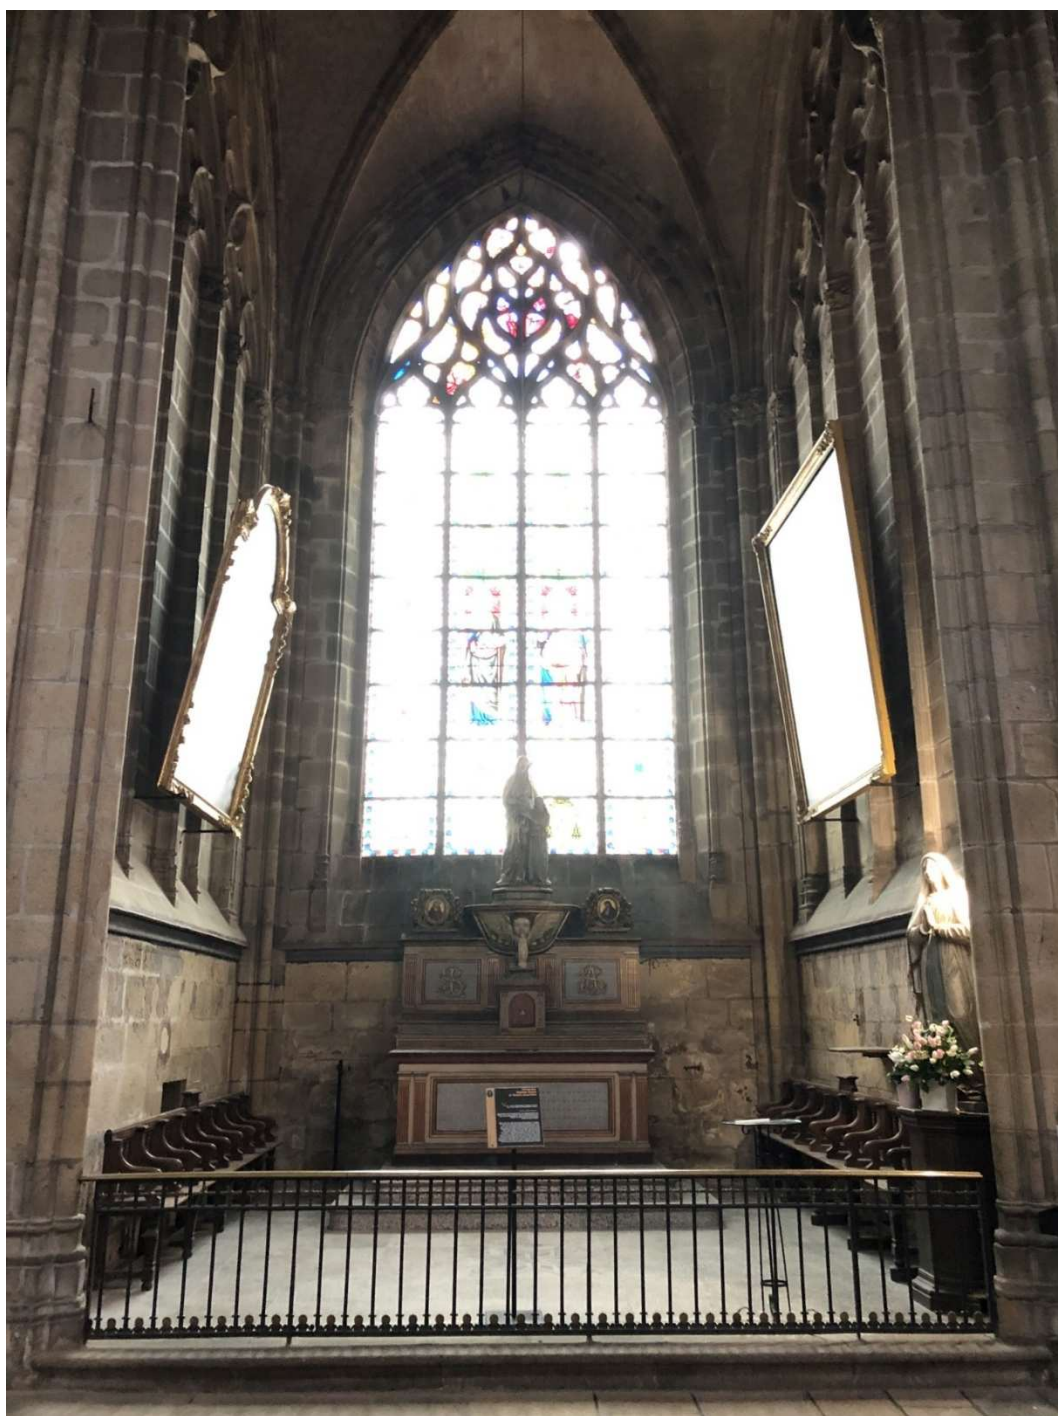
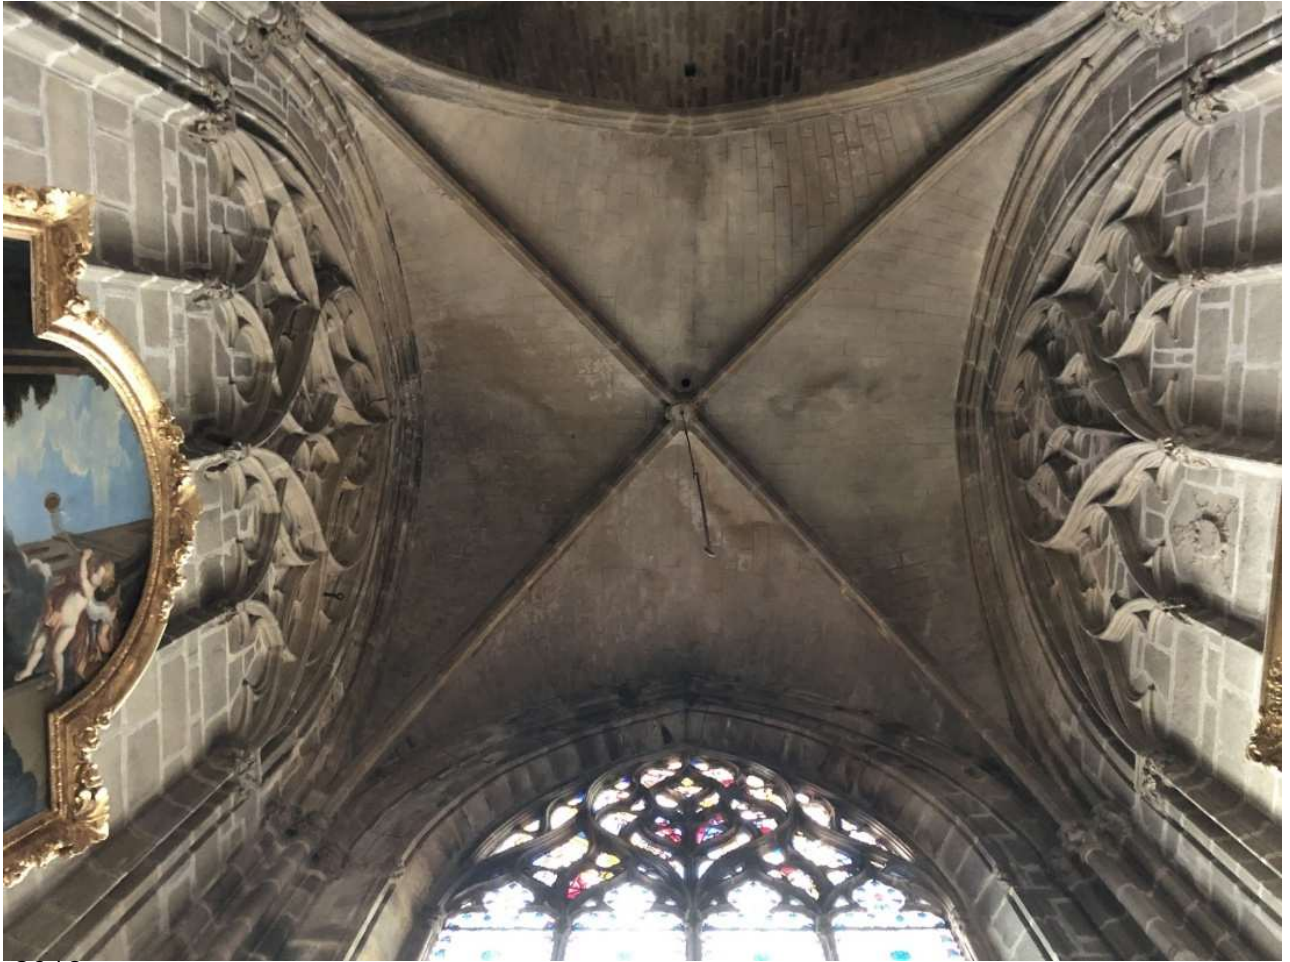
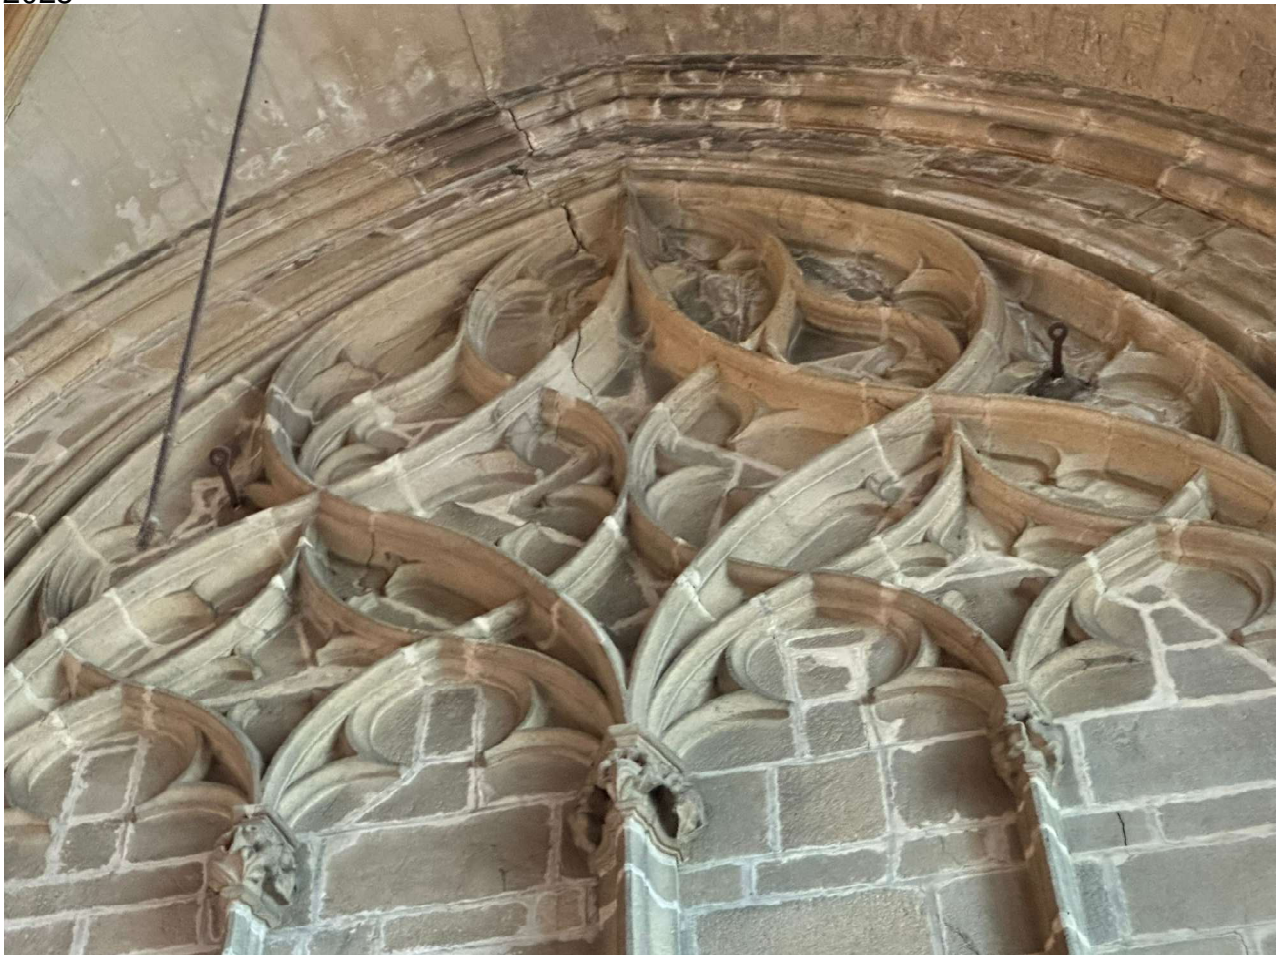
## Vues intérieures de la Chapelle Nord

Cependant, et contrairement à la travée 4 sud, les désordres sont limités à l'élévation nord et aucune fissure/ligne de fracture parallèle à la façade n'est visible sur les murs et voutes intérieurs, qui pourrait indiquer que la façade est désolidarisée des murs refends entre chapelles.

Le vitrail est moins dégradé que celui de la baie sud, mais comme pour cette dernière, il faut rappeler que le réseau de plomb date probablement de la fin du 19<sup>e</sup> siècle et que le réseau de plomb est fatigué par les multiples cycles de dilatation thermique (façade sud) subi en 120 ans d'existence.
