## Rapport de mission de repérage des matériaux et produits contenant de l'amiante avant réalisation de travaux

Numéro de dossier : 2025-10492 (toiture)  
Date du repérage : 13/05/2025  
Date d'édition : 9 juillet 2025

| Immeuble bâti visité | |
|---|---|
| Adresse | Rue : ..... <b>CETA, 150 rue de la Chimie</b><br>Code postal, ville : . <b>38400 ST MARTIN D HERES (France)</b> |
| Périmètre de repérage : | ..... <b>Toiture terrasse (400 m2) .</b> |

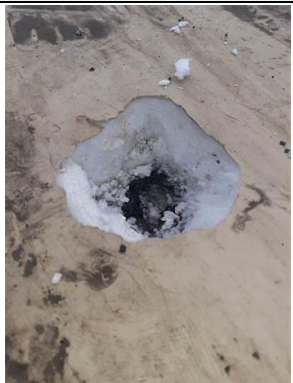
| ZPSO_001 : Partie à inspecter : Partie plane : revêtement pvc. | | | | | |
|---|---|---|---|---|---|
| Toiture terrasse | 1 | Identifiant :ZPSO_001<br>Description :Partie plane :<br>revêtement pvc<br>Résultat : Absence<br>d'amiante | Oui<br>CETA - Toiture<br>terrasse | Prelevement_001 | |

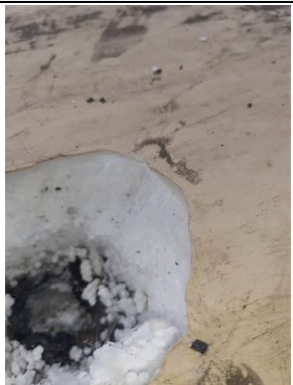
| ZPSO_001 : Partie à inspecter : Partie plane : revêtement pvc. | | | | | |
|---|---|---|---|---|---|
| Toiture terrasse | 1 | Identifiant :ZPSO_002<br>Description :Partie plane :<br>voile de verre<br>Résultat : Absence<br>d'amiante | Oui<br>CETA - Toiture<br>terrasse | Prelevement_002 | |

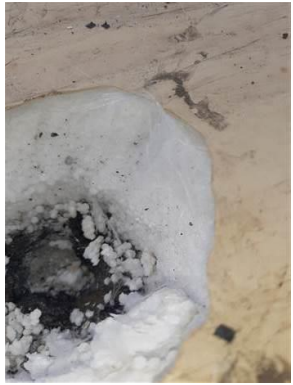
| ZPSO_003 : Partie à inspecter : Partie plane : isolant. | | | | | |
|---|---|---|---|---|---|
| Toiture terrasse | 1 | Identifiant :ZPSO_003<br>Description :Partie plane :<br>isolant<br>Résultat : Absence<br>d'amiante | Oui<br>CETA - Toiture<br>terrasse | Prelevement_003 | |

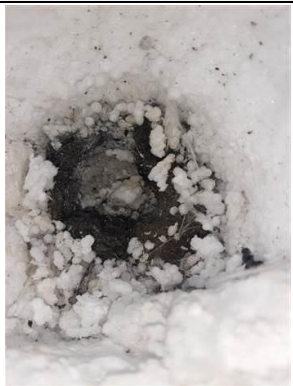
| ZPSO_003 : Partie à inspecter : Partie plane : isolant. | | | | | |
|---|---|---|---|---|---|
| Toiture terrasse | 1 | Identifiant :ZPSO_004<br>Description :Partie plane :<br>pare vapeur<br>Résultat : Absence<br>d'amiante | Oui<br>CETA - Toiture<br>terrasse | Prelevement_004 | |

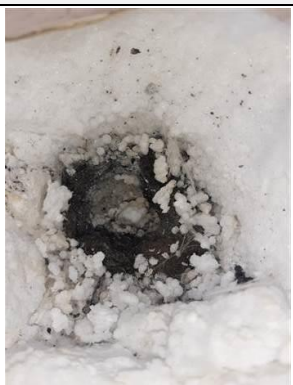
| ZPSO_003 : Partie à inspecter : Partie plane : isolant. | | | | | |
|---|---|---|---|---|---|
| Toiture terrasse | 1 | Identifiant :ZPSO_005<br>Description :Partie plane :<br>dalle béton<br>Résultat : Absence<br>d'amiante | Oui<br>CETA - Toiture<br>terrasse | Prelevement_005 | |

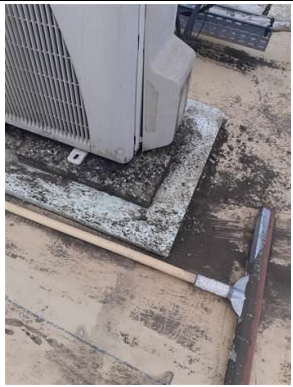
| ZPSO_006 : Partie à inspecter : Plaque. | | | | | |
|---|---|---|---|---|---|
| Toiture terrasse | 1 | Identifiant :ZPSO_006<br>Description :Plaque<br>Résultat : Absence<br>d'amiante | Oui<br>CETA - Toiture<br>terrasse | Prelevement_006 | |

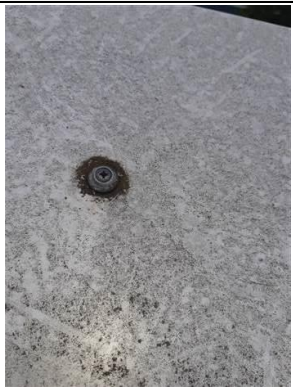
| ZPSO_006 : Partie à inspecter : Plaque. | | | | | |
|---|---|---|---|---|---|
| Toiture terrasse | 1 | Identifiant :ZPSO_007<br>Description :Rondelle sur<br>acrotère<br>Résultat : Absence<br>d'amiante | Oui<br>CETA - Toiture<br>terrasse | Prelevement_007 | |

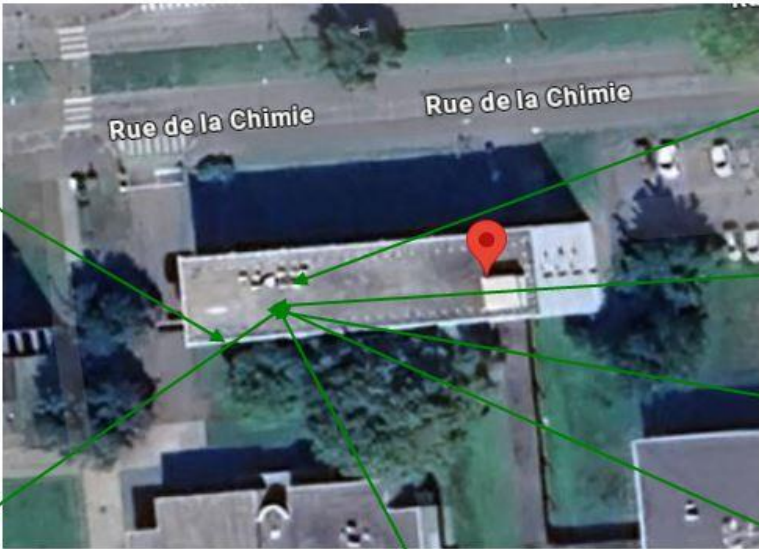
Nom du plan : Plan de prélèvements

**ZPSO\_007**  
Prelevement\_007  
Absence d'amiante  
CETA - Toiture terrasse  
Rondelle sur acrotère

**ZPSO\_006**  
Prelevement\_006  
Absence d'amiante  
CETA - Toiture terrasse  
Plaque

**ZPSO\_005**  
Prelevement\_005  
Absence d'amiante  
CETA - Toiture terrasse  
Partie plane : dalle béton

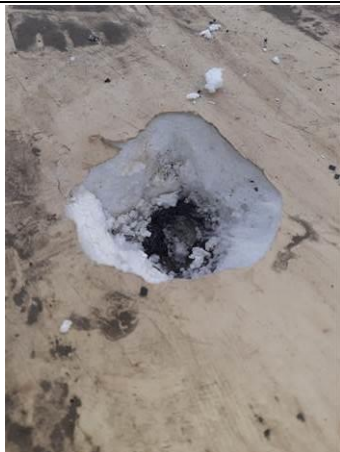
Photo n°\_A001  
Localisation : CETA - Toiture terrasse  
Ouvrage : 1 - Couvertures, Toitures, Terrasses et  
étanchéités - Étanchéité de toiture terrasse  
Partie d'ouvrage : Partie plane : revêtement pvc  
Description : Partie plane : revêtement pvc

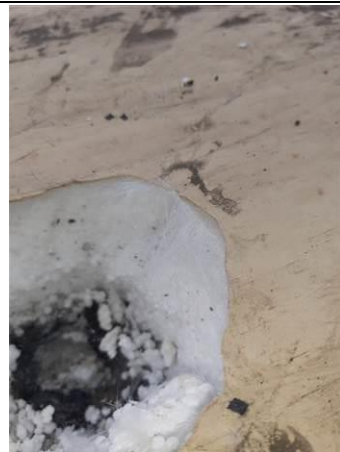
Photo n°\_A002  
Localisation : CETA - Toiture terrasse  
Ouvrage : 1 - Couvertures, Toitures, Terrasses et  
étanchéités - Étanchéité de toiture terrasse  
Partie d'ouvrage : Partie plane : voile de verre  
Description : Partie plane : voile de verre

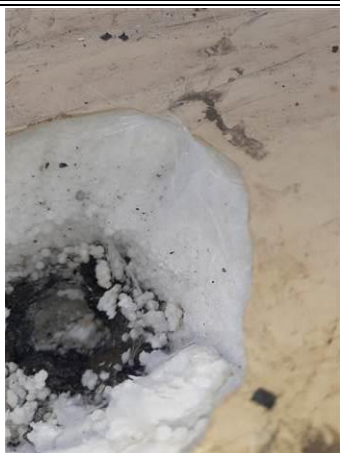
Photo n°\_A003  
Localisation : CETA - Toiture terrasse  
Ouvrage : 1 - Couvertures, Toitures, Terrasses et  
étanchéités - Étanchéité de toiture terrasse  
Partie d'ouvrage : Partie plane : isolant  
Description : Partie plane : isolant

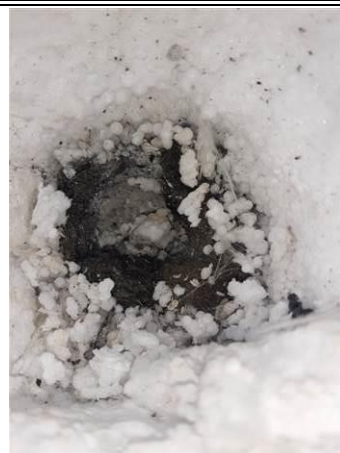
Photo n°\_A004  
Localisation : CETA - Toiture terrasse  
Ouvrage : 1 - Couvertures, Toitures, Terrasses et  
étanchéités - Étanchéité de toiture terrasse  
Partie d'ouvrage : Partie plane : pare vapeur  
Description : Partie plane : pare vapeur

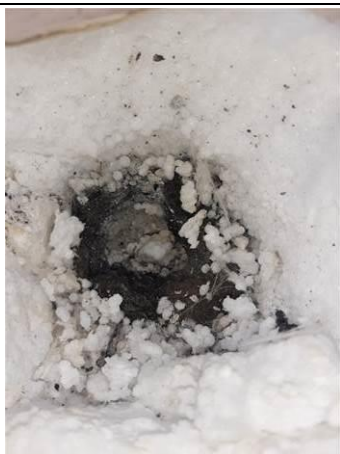
Photo n°\_A005  
Localisation : CETA - Toiture terrasse  
Ouvrage : 1 - Couvertures, Toitures, Terrasses et  
étanchéités - Étanchéité de toiture terrasse  
Partie d'ouvrage : Partie plane : dalle béton  
Description : Partie plane : dalle béton

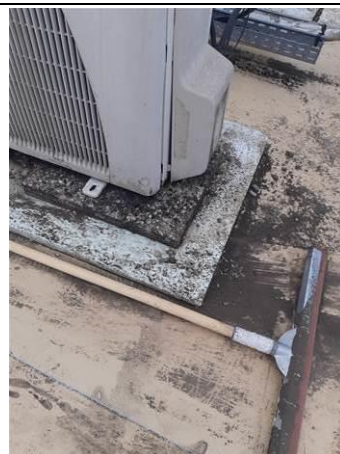
Photo n°\_A006  
Localisation : CETA - Toiture terrasse  
Ouvrage : 1 - Couvertures, Toitures, Terrasses et  
étanchéités - Éléments associés à la toiture  
Partie d'ouvrage : Plaque  
Description : Plaque

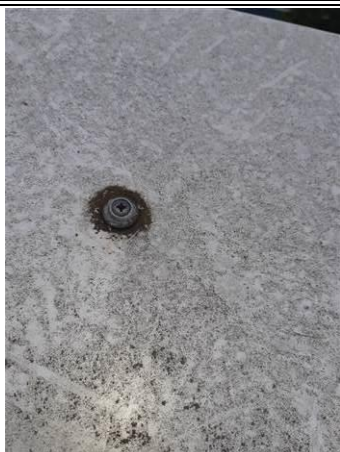
Photo n°\_A007  
Localisation : CETA - Toiture terrasse  
Ouvrage : 1 - Couvertures, Toitures, Terrasses et  
étanchéités - Éléments associés à la toiture  
Partie d'ouvrage : Rondelle sur acrotère  
Description : Rondelle sur acrotère
