**Dossier Technique Amiante** n° TYA/2016/190

# Rapport de Mission de repérage des matériaux et produits contenant de l'amiante avant réalisation de travaux

## Repérage Amiante - Travaux n° QLI2018047

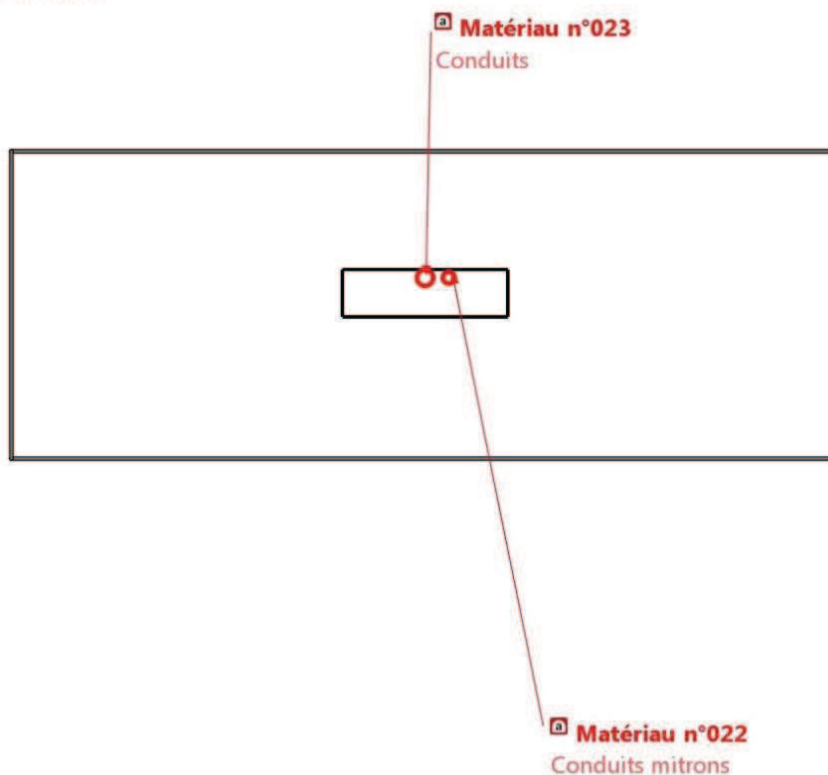
**TOITURE**

Planche (croquis) de repérage technique effectué par le cabinet : CDiM, auteur : Timothée YAPOUDJIAN  
Dossier n° TYA/2016/190 du  
Adresse du bien : CNRS  
Bâtiment 5 CERMAV  
601 Avenue de la Chimie (Non communiqué) 38400 SAINT-MARTIN-D'HÈRES

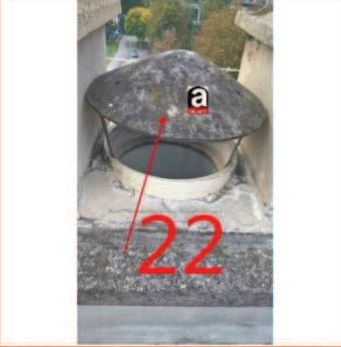
| Localisation | Identifiant + Description | Conclusion (justification) | Etat de conservation** et préconisations* | Photo |
|---|---|---|---|---|
| TOITURE | <u>Identifiant:</u> Matériau n°022<br><u>Description:</u> Conduits mitrons<br><u>Composant de la construction:</u> Conduits de fluides (air, eau, autres fluides)<br><u>Partie à sonder:</u> Conduits<br><u>Liste selon annexe 13-9 du CSP:</u> B<br><u>Localisation sur croquis:</u> Matériau n°022 | Présence d'amiante (sur jugement de l'opérateur) | Matériau non dégradé<br><b>Résultat EP**</b><br><b>Préconisation :</b> Il est recommandé de réaliser une évaluation périodique. | |

| | <p>Photo n° photo n°A022<br/>Localisation : TOITURE<br/>Ouvrage : Conduits de fluides (air, eau, autres fluides)<br/>Partie d'ouvrage : Conduits<br/>Description : Conduits mitrons<br/>Localisation sur croquis : Matériau n°022</p> |

| Date de la visite | Type de repérage | Matériau ou produit | Localisation précise | Etat de conservation | MESURES préconisées par l'opérateur | Photo |
|---|---|---|---|---|---|---|
| 11/10/2016 | DTA | Conduits mitrons | TOITURE<br>Localisation sur croquis:<br>Matériau n°022<br>Référence photo : photo n°A022 | Score EP | il est recommandé de réaliser une évaluation périodique. | |
