## SMA Canari (2B) Sécurisation générale du site Mission G5-G2AVP

Demandeur : ADEME  
 Projet : Sécurisation générale du site  
 Localisation / Commune : Canari (2B)  
 Intervenants :  
     ✓ Maître d'ouvrage : ADEME  
     ✓ Bureau d'étude : Alpes Inge

| N° d'affaire | | AF25-127 | N° commande client | | BC<br>n°2025005393<br>& 2025005766 |

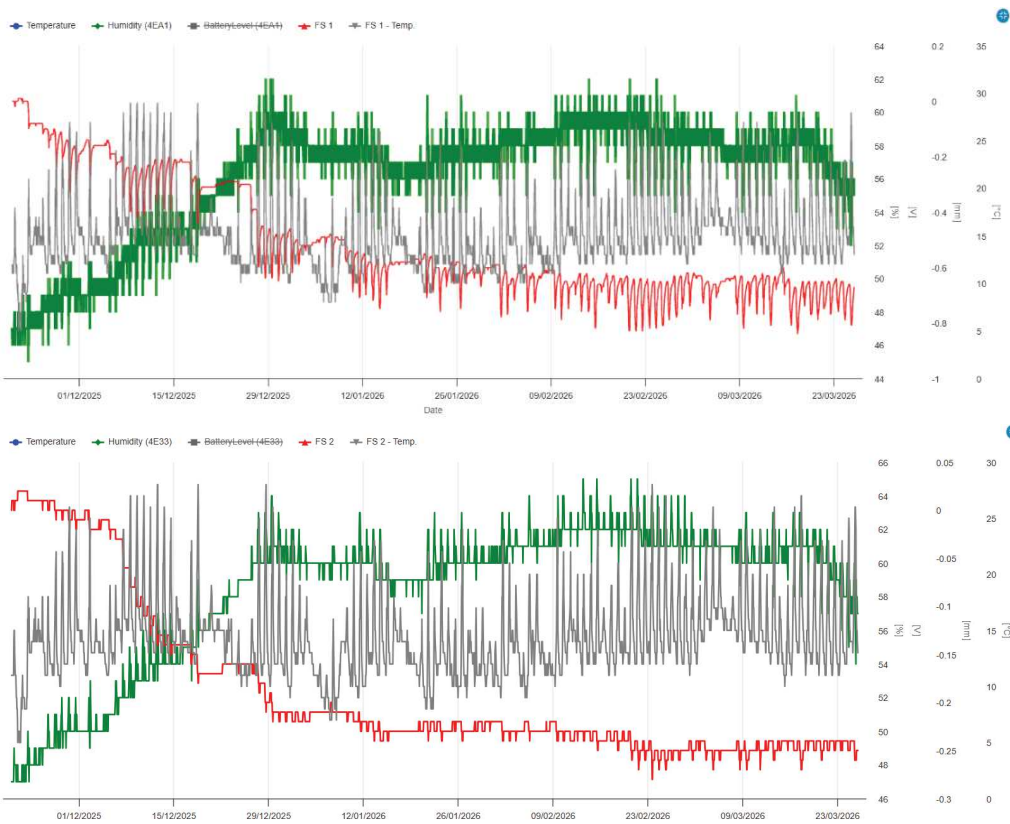
**FS1 (M1)**

On observe une fermeture de la fissure suivie de 0,80 mm principalement entre novembre 2025 et janvier 2026. Cette fermeture est inversement proportionnelle à la hausse de l'humidité entre novembre et janvier de 45 à 60%. Le déplacement tout comme l'humidité se sont stabilisé depuis janvier 2026.

On observe une fermeture de la fissure suivie de 0,25 mm principalement entre novembre 2025 et janvier 2026. Cette fermeture est inversement proportionnelle à la hausse de l'humidité entre novembre et janvier de 45 à 60%. Le déplacement tout comme l'humidité se sont stabilisé depuis janvier 2026.

Les déplacements mesurés semblent principalement corrélés avec l'humidité. La poursuite de ce suivi sur une année entière à minima permettra d'évaluer la stabilité de ces deux compartiments.

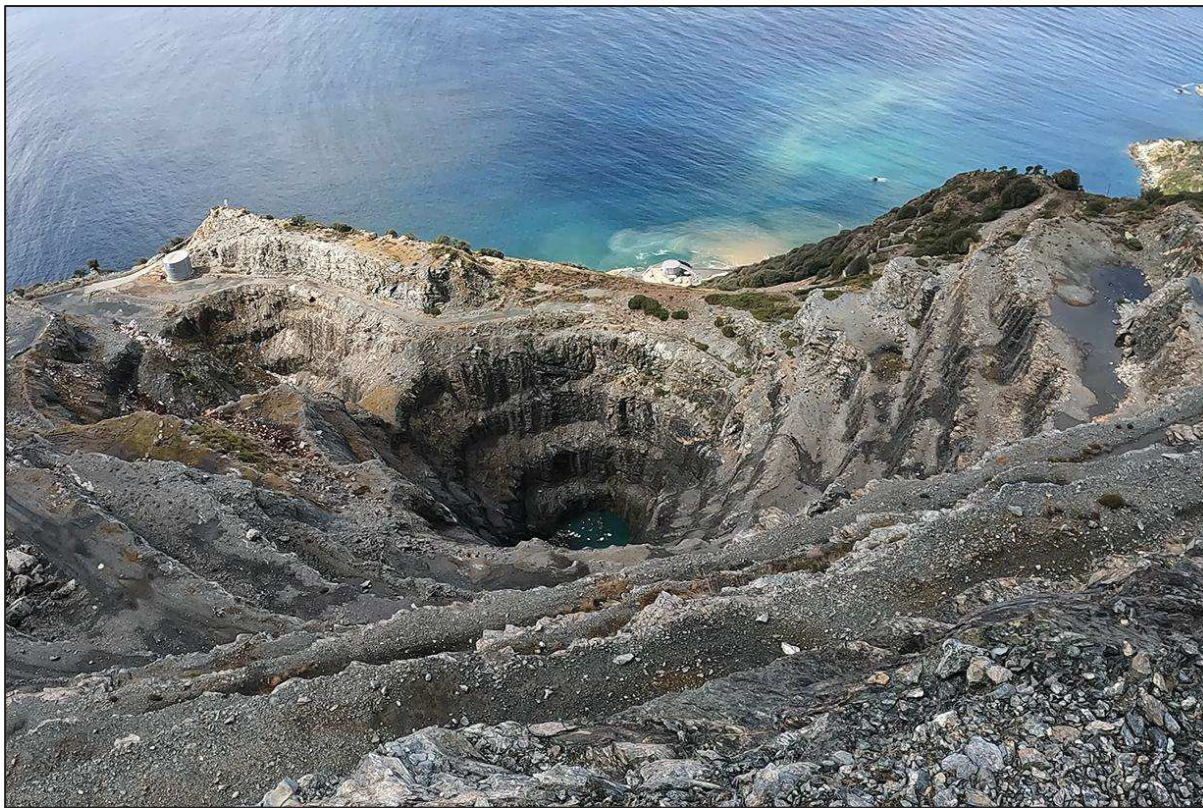
Depuis la diffusion du présent rapport indice 0, l'ADEME nous a diffusé de multiples vidéos du site durant d'importantes précipitations. On constate sur ces dernières que le cratère nord joue le rôle de bassin tampon, en effet de l'eau est visible au fond sur l'extrait de la vidéo suivant :

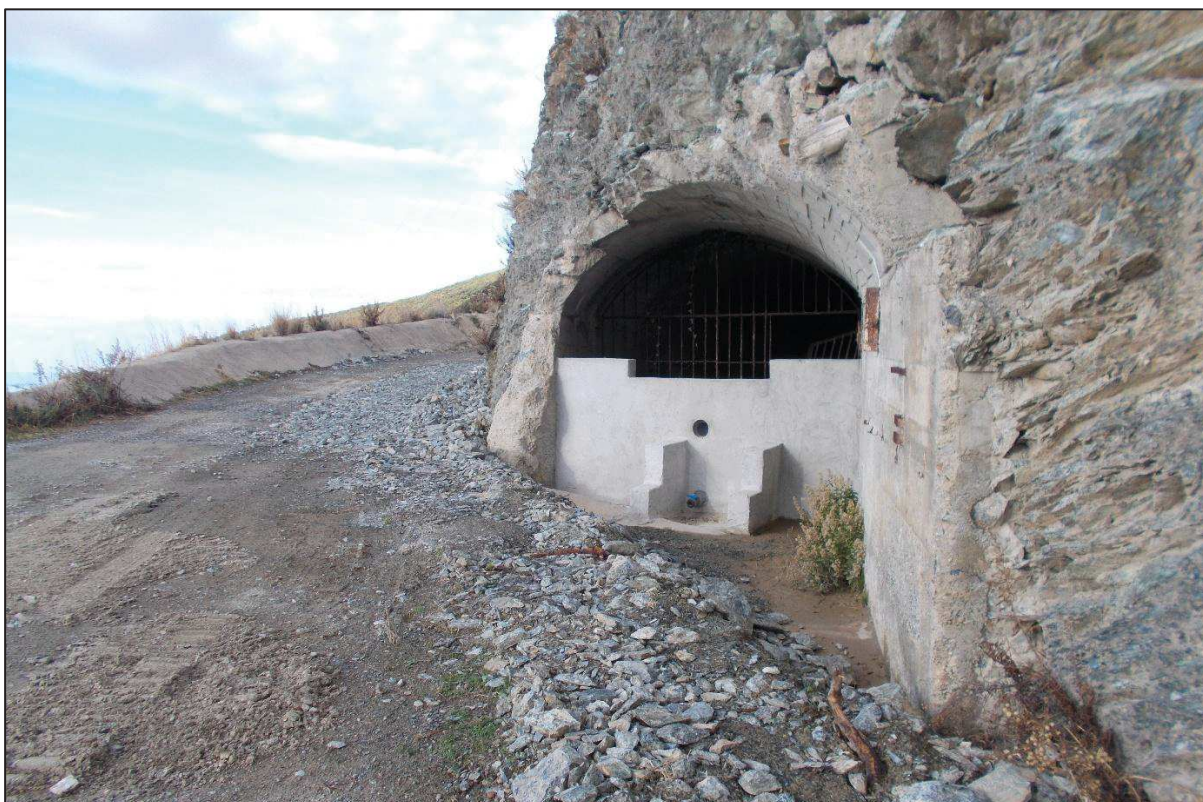
Après discussion avec l'ADEME, il s'avère que les galeries sont bouchées par un mur en maçonnerie équipé de buses de manière à assurer le rôle de bassin tampon :

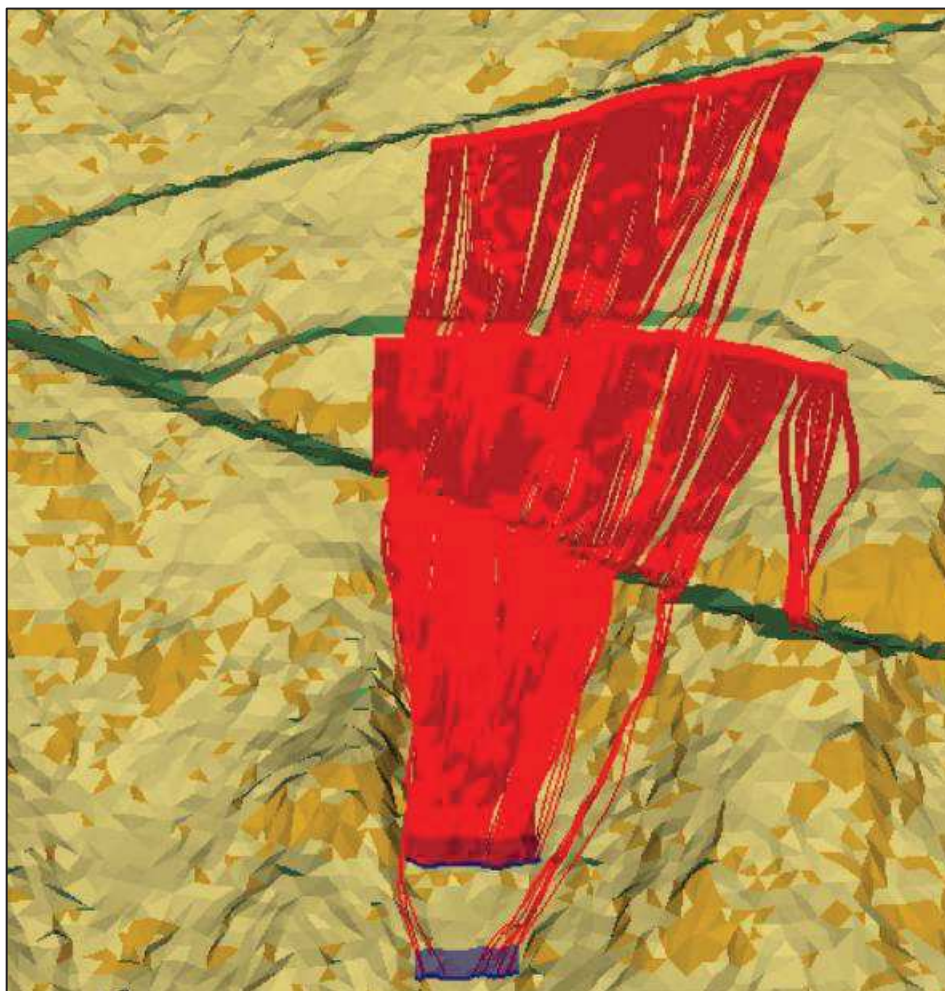
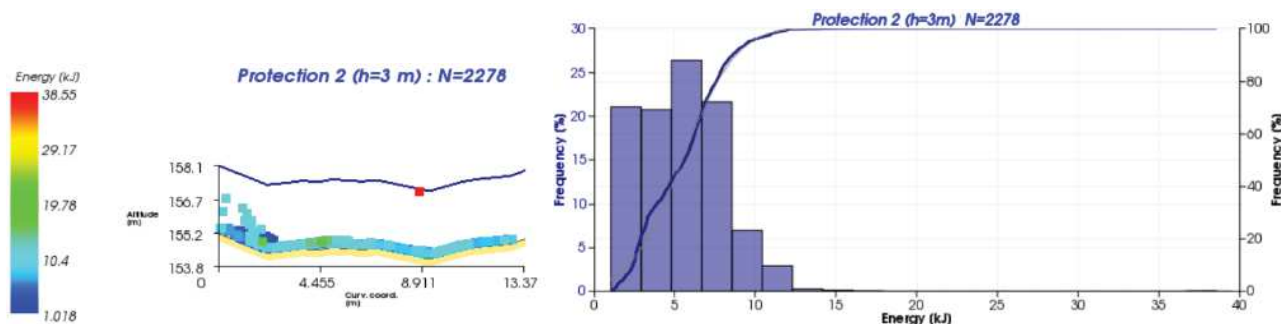
Le talweg en aval du MOAK 1 canalise bien les trajectoires et les oriente vers les écrans existants EC2 et EC2bis. En raison de la régularité de la pente et de la nature meuble des matériaux la constituant, la totalité des trajectoires sont roulantes. Les écrans étant relativement proches de la piste, les énergies en jeux sont relativement faibles (<20 kJ). Les écrans existants sont largement capables de reprendre cet ordre de grandeur d'énergie sous réserve d'être entretenus régulièrement.

Nous attirons l'attention sur le fait que les trajectoires étudiées liées à la rupture du MOAK correspondent à la mise en mouvement de blocs individuels et non de la masse de remblais dans sa globalité. En effet, un tel évènement entraînerait une coulée progressive des matériaux dans la versée par érosion. Cela aurait pour effet de remplir progressivement les écrans, ce qui réduirait leur hauteur d'interception.

En l'état le système de sécurisation existant est suffisant pour ne pas augmenter le risque sur les enjeux du site en cas de rupture du MOAK n°1.

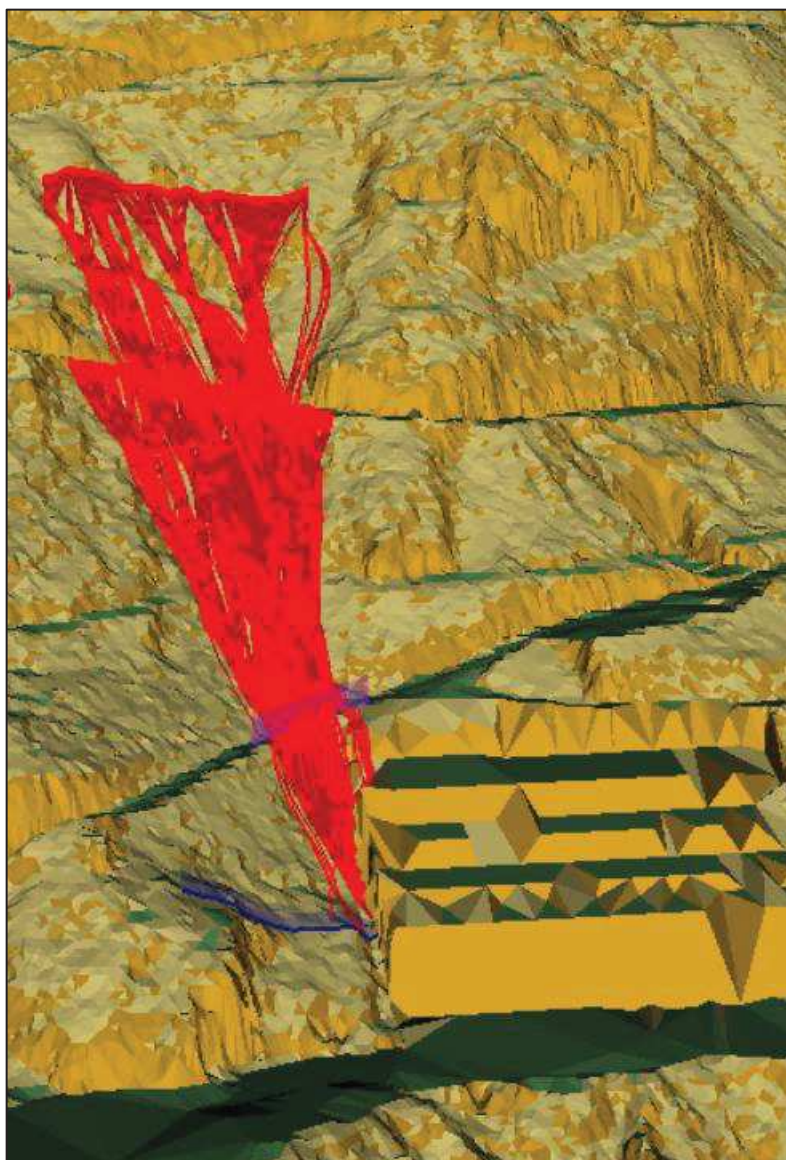
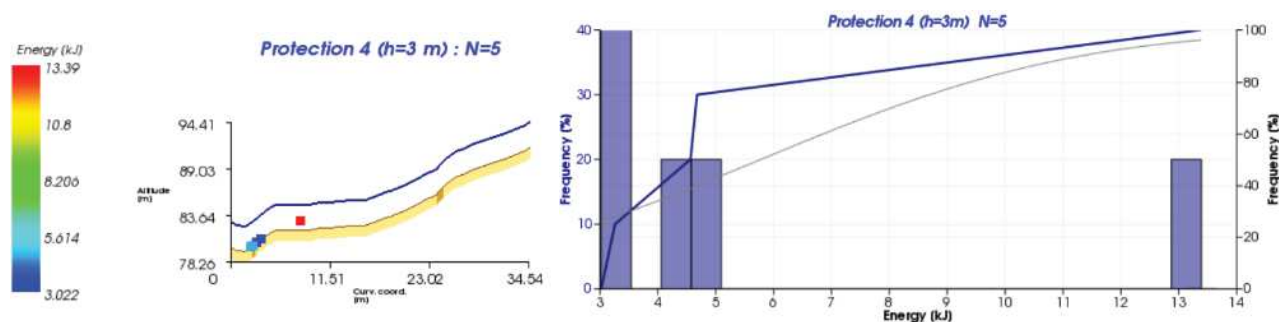
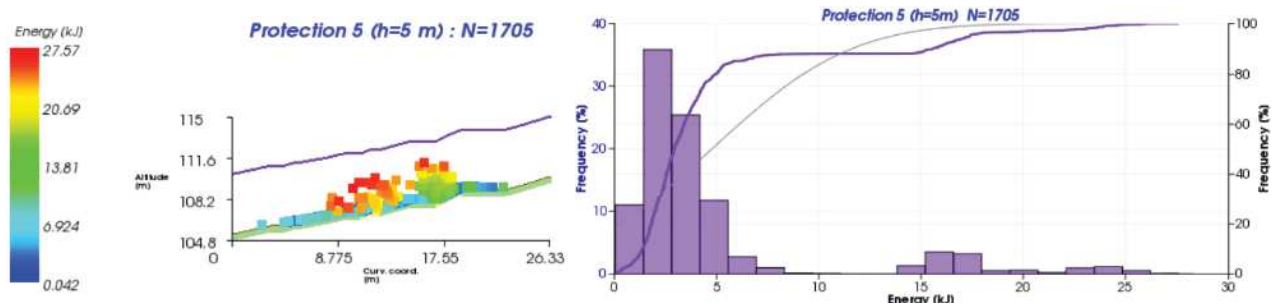
Les trajectoires sont canalisées par le talweg en aval du MOAK n°2. Elles se diffusent dans la pente jusqu'à atteindre la piste A. Quelques trajectoires franchissent la piste A et se dirigent vers la façade Nord de l'usine. Les trajectoires se concentrent le long de cette dernière pour se stopper dans l'écran EC3.

En raison de la régularité de la pente et de la nature meuble des matériaux la constituant, la totalité des trajectoires sont roulantes. Les énergies en jeux au niveau de l'écran EC3 sont relativement faibles (<15 kJ). L'écran existant est largement capable de reprendre cet ordre de grandeur d'énergie sous réserve d'être entretenus régulièrement.

Un écran fictif a été positionné au niveau de la piste A pour connaître les énergies et les trajectoires des blocs au niveau de l'enjeu. La grande majorité des trajectoires (90%) sont roulantes et présentent des énergies relativement faibles (<10 kJ). Quelques trajectoires (10%) franchissent la piste à une hauteur comprise entre 2 et 3 m et avec des énergies pouvant atteindre jusqu'à 25 kJ.

Nous attirons l'attention sur le fait que les trajectoires étudiées liées à la rupture du MOAK correspondent à la mise en mouvement de blocs individuels et non de la masse de remblais dans sa globalité. En effet, un tel évènement entrainerait une coulée progressive des matériaux dans la verse par érosion. A terme cela pourrait mener à l'augmentation de la fréquence des petites coulées de matériaux et des chutes de pierres au niveau de la piste A sur le linéaire franchissant le talweg.

En l'état le système de sécurisation existant est suffisant pour ne pas augmenter le risque sur la RT80 en cas de rupture du MOAK n°2. En revanche le risque concernant la piste A dans l'axe du MOAK serait majoré.

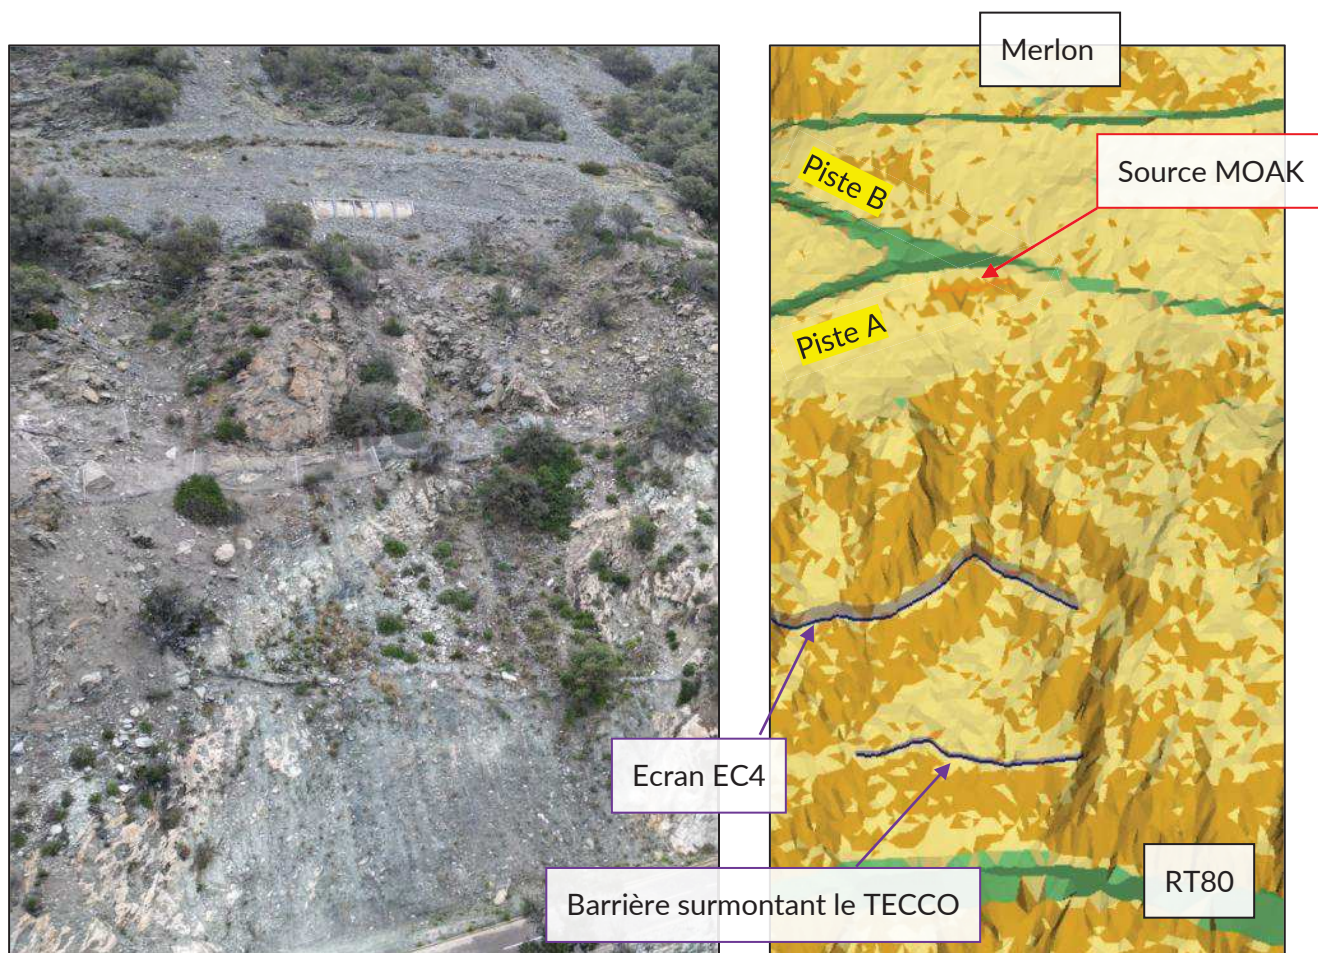
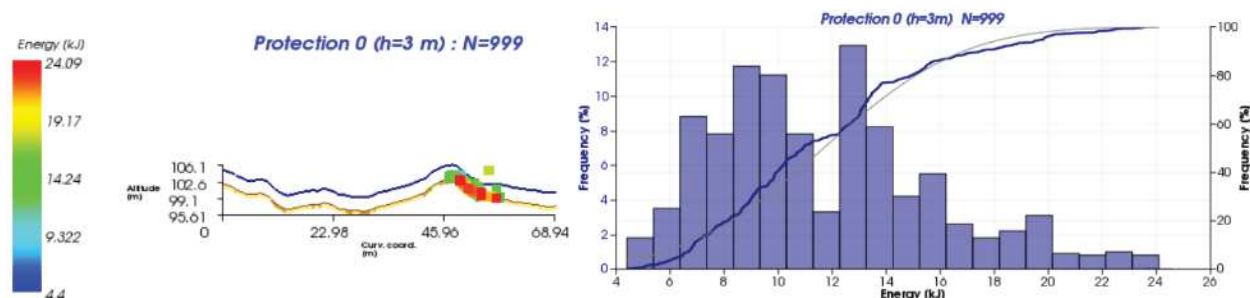
Les trajectoires sont canalisées par le talweg en aval du MOAK n°3. Elles se diffusent dans la pente puis sont stoppée dans l'écran EC4.

Les énergies en jeu au niveau de l'écran EC4 sont relativement faibles (<25 kJ). L'écran existant est largement capable de reprendre cet ordre de grandeur d'énergie sous réserve d'être entretenus régulièrement.

Nous attirons l'attention sur le fait que les trajectoires étudiées liées à la rupture du MOAK correspondent à la mise en mouvement de blocs individuels et non de la masse de remblais dans sa globalité. En effet, un tel évènement entrainerait une coulée progressive des matériaux dans la versé par érosion. A terme cela pourrait mener au remplissage de l'écran EC4 dans l'axe du MOAK.

En l'état le système de sécurisation existant est suffisant pour ne pas augmenter le risque sur la RT80 en cas de rupture du MOAK n°3.

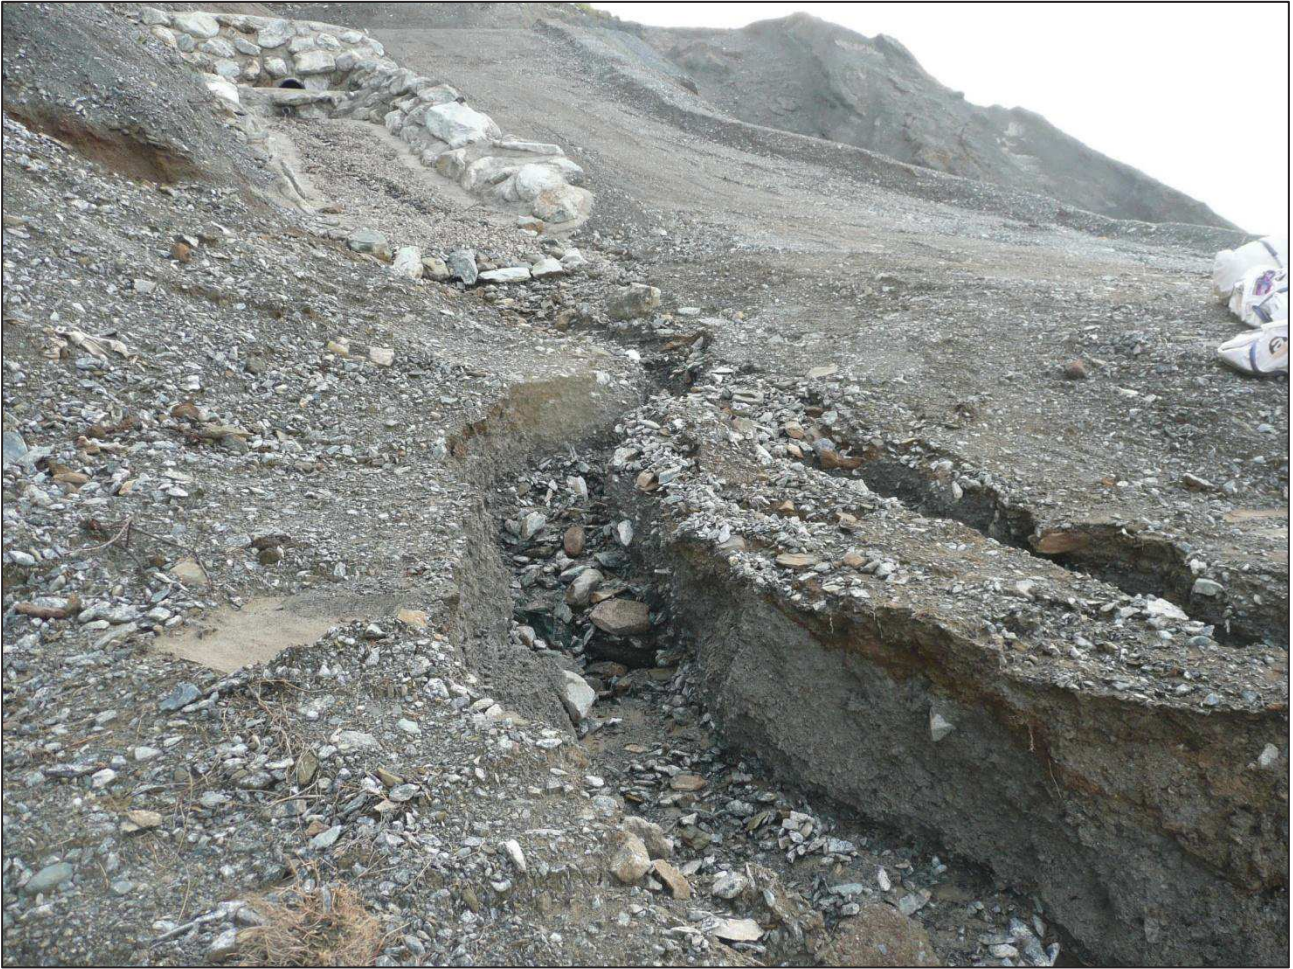
La dissipation s'est avérée trop faible au regard des fortes arrivées d'eau dans cet ouvrage, créant des chenaux d'écoulement préférentiels en aval dans les remblais en stériles :

Pour augmenter la dissipation de l'ouvrage un ballast 40/100 mm a été ajouté depuis.

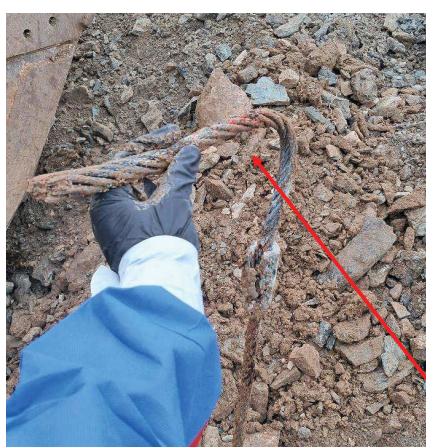
Rupture du hauban de tête  
au niveau du terrain encore  
en place

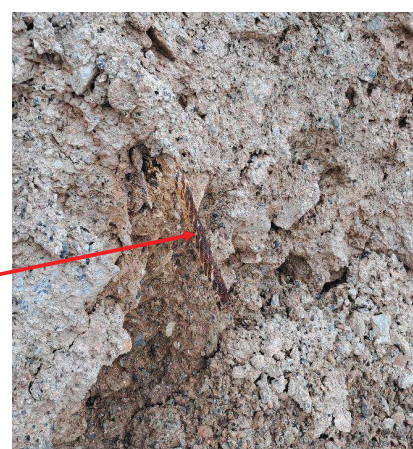
Hauban de tête encore  
liaisonné au parement mais  
détendu

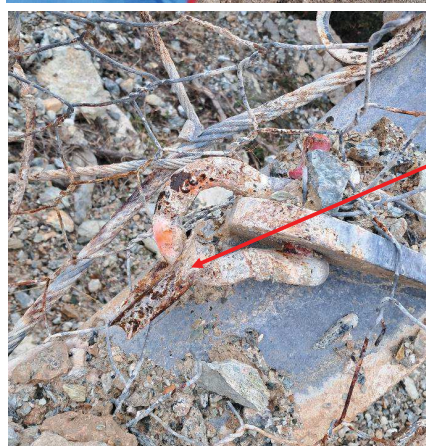
Rupture du sertissage du  
hauban de tête coté  
parement

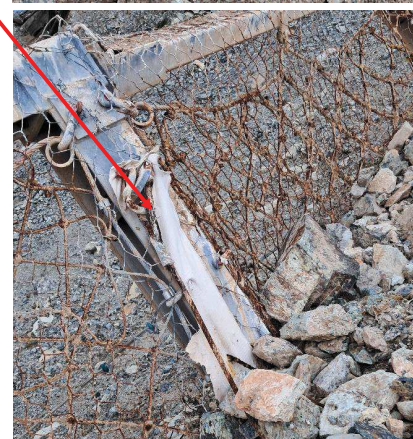
Cosse-cœur encore en  
place au niveau de la  
fixation de tête au  
parement

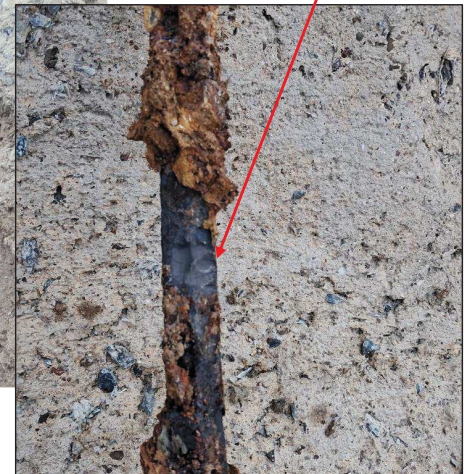
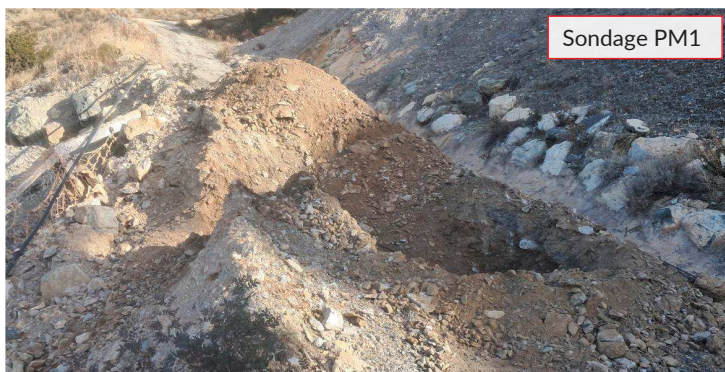
Elément métallique (barmine ou tige de forage ?) retrouvé au cours du sondage PM1, attestant de la corrosivité de l'environnement

L'arrosage du site à l'eau de mer à rendu les eaux et les sols du site corrosifs pour les éléments métalliques. Cette corrosion a entraîné la perte progressive de la résistance des haubans notamment. Devant une sollicitations particulièrement importante liée à des précipitations exceptionnelles, un des haubans de tête à rompu. Le système constructif des modules a entraîné la rupture de l'ensemble des câbles de tête et ainsi le basculement général de l'ouvrage.

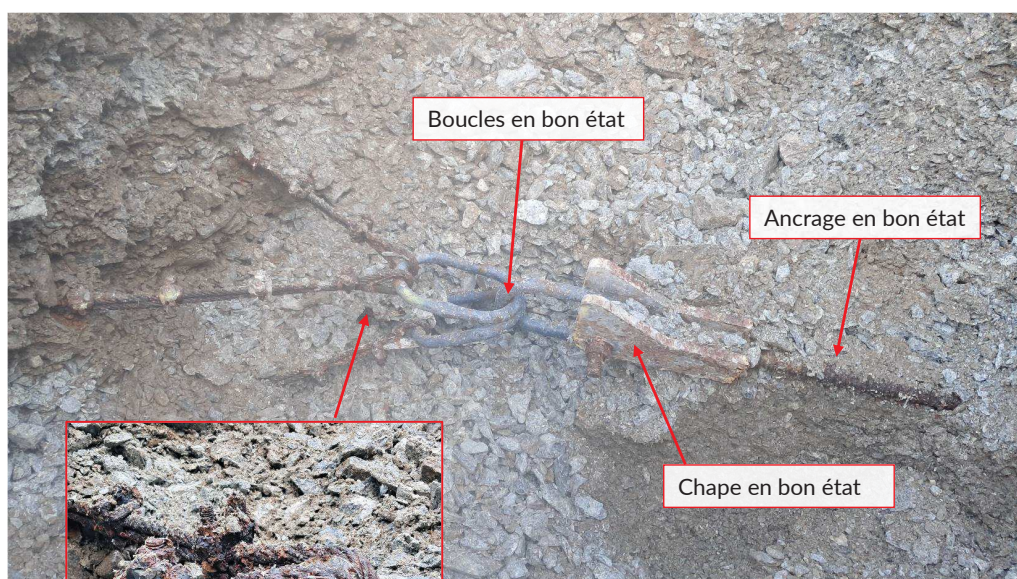
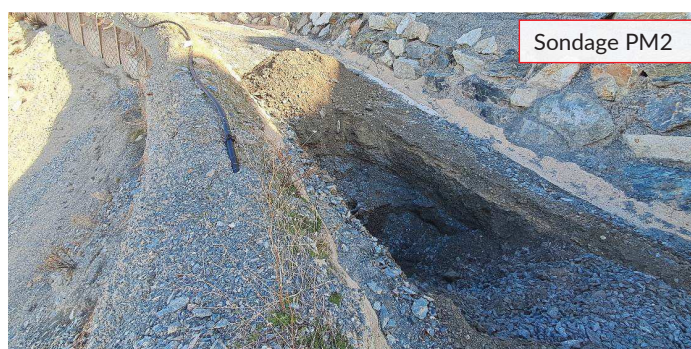
SMA Canari - ADEME – Sécurisation générale du site  
MOAK n°2

L'arrosage du site à l'eau de mer à rendu les eaux et les sols du site corrosifs pour les éléments métalliques. Cette corrosion a entraîné la perte progressive de la résistance des haubans notamment. Le même mécanisme de rupture par basculement est attendu pour cet ouvrage.

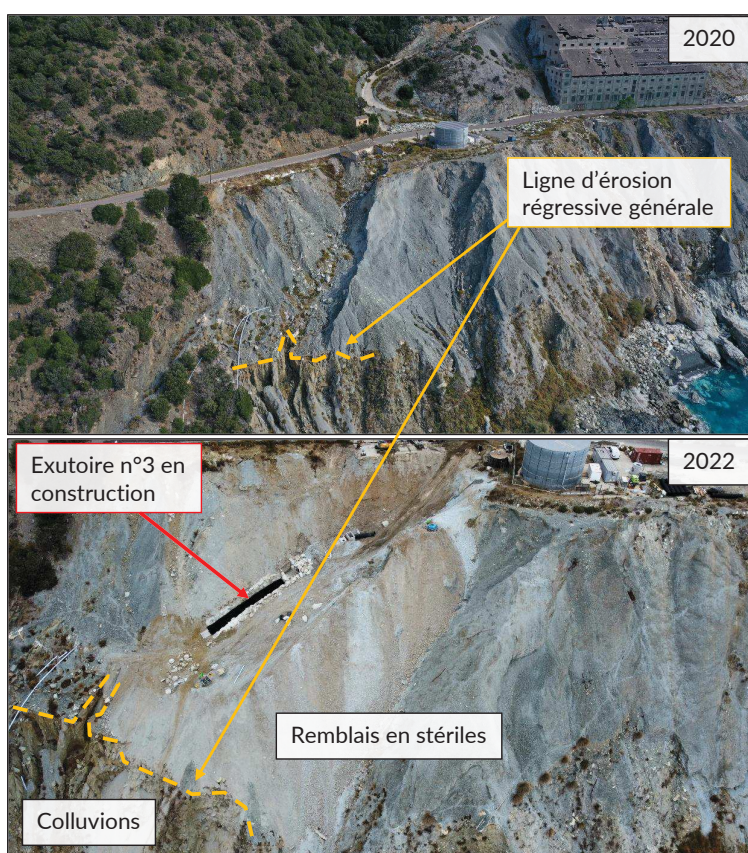
## SMA Canari - ADEME – Sécurisation générale du site Exutoire n°3

La comparaison des photographies prises avant travaux (2020) et pendant les travaux d'aménagement de l'exutoire n°3 (2022) avec les photographies prises au cours de nos visites réalisées fin 2025, début 2026 (pages ci-dessus) nous permet de constater le recul faible de la ligne d'érosion générale de la côte. Les colluvions qui constituent le ressaut visible semblent plutôt résistants à l'érosion.
