# Rapport de mission de repérage des matériaux et produits contenant de l'amiante avant démolition dans un immeuble bâti

16/18 Allée du Tourillon  
17450 Fouras

**Référence du dossier :** 2512CNABO -  
BI11820000003019

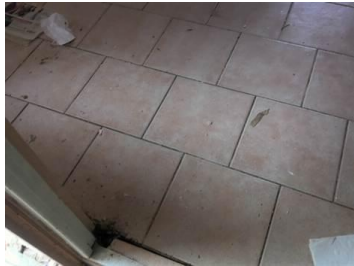
| N° de prélèvements | N° de composant *1<br>& Description opérateur | Localisation | Composant de la construction | Date du prélèvement | Résultat de l'analyse | Photo |
|---|---|---|---|---|---|---|
| P001 | <u>Identifiant:</u> ZPSO-001<br><u>Description:</u> Couche1: Colle de carrelage + Couche2: Ragréage | Rez de chaussée - Pièce 1 | 5 - Planchers et planchers techniques - Revêtements de sols | 04/12/2025 | Absence d'amiante | |

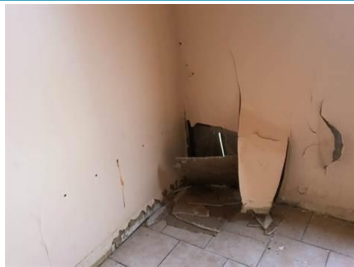
| N° de prélèvements | N° de composant *1<br>& Description opérateur | Localisation | Composant de la construction | Date du prélèvement | Résultat de l'analyse | Photo |
|---|---|---|---|---|---|---|
| P002 | <u>Identifiant:</u> ZPSO-002<br><u>Description:</u> Enduit de jointoiement des plaques de plâtre | Rez de chaussée - Pièce 1 | 3 - Parois verticales intérieures - Cloisons sèches (assemblées, préfabriquées) | 04/12/2025 | Absence d'amiante | |

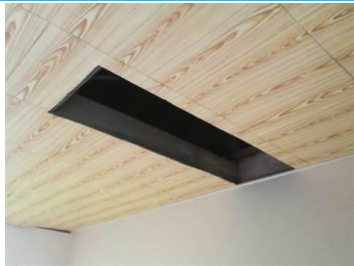
| N° de prélèvements | N° de composant *1<br>& Description opérateur | Localisation | Composant de la construction | Date du prélèvement | Résultat de l'analyse | Photo |
|---|---|---|---|---|---|---|
| P003 | <u>Identifiant:</u> ZPSO-003<br><u>Description:</u> Colle de polystyrene | Rez de chaussée - Pièce 1 | 4 - Plafonds et faux plafonds - Plafonds | 04/12/2025 | Absence d'amiante | |

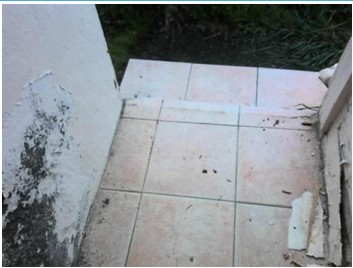
| N° de prélèvements | N° de composant *1<br>& Description opérateur | Localisation | Composant de la construction | Date du prélèvement | Résultat de l'analyse | Photo |
|---|---|---|---|---|---|---|
| P004 | <u>Identifiant:</u> ZPSO-004<br><u>Description:</u> Couche1: Colle de carrelage + Couche2: Ragréage | Rez de chaussée - Pièce 2 | 5 - Planchers et planchers techniques - Revêtements de sols | 04/12/2025 | Absence d'amiante | |

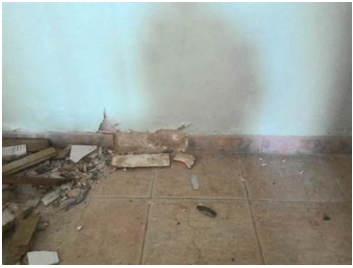
| N° de prélèvements | N° de composant *1<br>& Description opérateur | Localisation | Composant de la construction | Date du prélèvement | Résultat de l'analyse | Photo |
|---|---|---|---|---|---|---|
| P005 | <u>Identifiant:</u> ZPSO-005<br><u>Description:</u> Colle de plinthe | Rez de chaussée - Pièce 3 | 3 - Parois verticales intérieures - Revêtements de murs, poteaux, cloisons, gaines, coffres | 04/12/2025 | Absence d'amiante | |

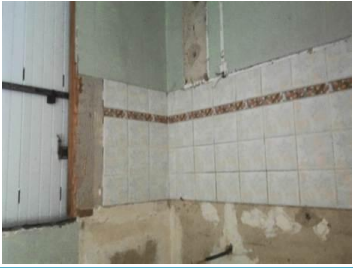
| N° de prélèvements | N° de composant *1<br>& Description opérateur | Localisation | Composant de la construction | Date du prélèvement | Résultat de l'analyse | Photo |
|---|---|---|---|---|---|---|
| P006 | <u>Identifiant:</u> ZPSO-006<br><u>Description:</u> Colle de faïence | Rez de chaussée - Pièce 3 | 3 - Parois verticales intérieures - Revêtements de murs, poteaux, cloisons, gaines, coffres | 04/12/2025 | Absence d'amiante | |

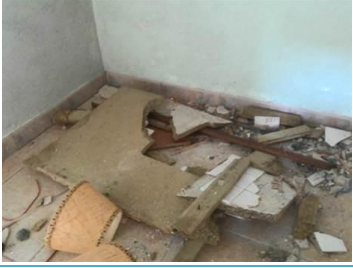
| N° de prélèvements | N° de composant *1<br>& Description opérateur | Localisation | Composant de la construction | Date du prélèvement | Résultat de l'analyse | Photo |
|---|---|---|---|---|---|---|
| P007 | <u>Identifiant:</u> ZPSO-007<br><u>Description:</u> Colle de faïence | Rez de chaussée - Pièce 3 | 3 - Parois verticales intérieures - Revêtements de murs, poteaux, cloisons, gaines, coffres | 04/12/2025 | Absence d'amiante | |

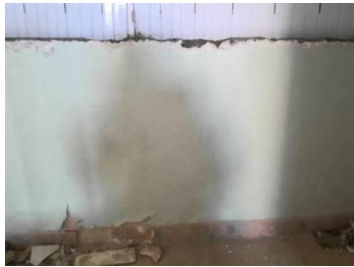
| N° de prélèvements | N° de composant *1<br>& Description opérateur | Localisation | Composant de la construction | Date du prélèvement | Résultat de l'analyse | Photo |
|---|---|---|---|---|---|---|
| P008 | <u>Identifiant:</u> ZPSO-008<br><u>Description:</u> Enduit à base de ciment lissé ou taloché | Rez de chaussée - Pièce 3 | 3 - Parois verticales intérieures - Murs et cloisons maçonnés | 04/12/2025 | Absence d'amiante | |

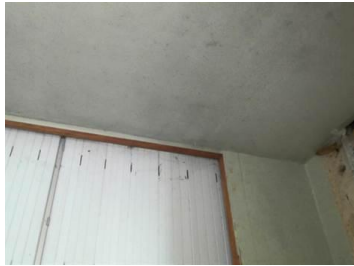
| N° de prélèvements | N° de composant *1<br>& Description opérateur | Localisation | Composant de la construction | Date du prélèvement | Résultat de l'analyse | Photo |
|---|---|---|---|---|---|---|
| P009 | <u>Identifiant:</u> ZPSO-009<br><u>Description:</u> Enduit de jointoiement des plaques de plâtre | Rez de chaussée - Pièce 3 | 4 - Plafonds et faux plafonds - Plafonds | 04/12/2025 | Absence d'amiante | |

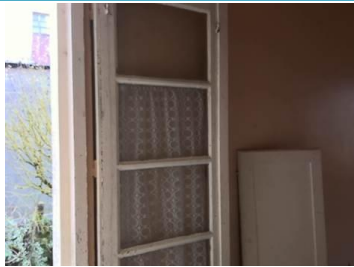
| N° de prélèvements | N° de composant *1<br>& Description opérateur | Localisation | Composant de la construction | Date du prélèvement | Résultat de l'analyse | Photo |
|---|---|---|---|---|---|---|
| P010 | <u>Identifiant:</u> ZPSO-010<br><u>Description:</u> Joint de mastic de vitrage (notamment châssis aluminium) | Rez de chaussée - Pièce 1 | 2 - Parois verticales extérieures et Façades - Menuiseries extérieures | 04/12/2025 | Absence d'amiante | |

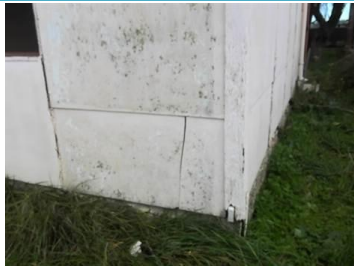
| N° Composant*1 | Localisation | Parties d'ouvrages ou composants de la construction inspectées | Descriptif | N° Prélèvement(s) | Conclusion (justification) | Quantité*2 |
|---|---|---|---|---|---|---|
| ZPSO-011 | Rez de chaussée - Pièce 1 (Volet porte & fenêtre);<br>Rez de chaussée - Pièce 2 (Mur B; Volet fenêtre);<br>Rez de chaussée - Pièce 3 (Mur B; Volet porte);<br>Rez de chaussée - Pièce 4 (Plafond; Mur A; Mur D; Volet portes & fenêtre);<br>Façade / Pignon bâtiment - Façade / Pignon (Murs extérieurs);<br>Combles perdu bâtiment - Combles perdu (Murs pignon & murs intérieur) | 2 - Parois verticales extérieures et Façades - Façades légères, murs rideaux, bardages, panneaux sandwich - Plaques | Plaques | P011 (Façade / Pignon bâtiment - Façade / Pignon - Murs extérieurs)<br>P014 (Rez de chaussée - Pièce 4 - Plafond; Mur A; Mur D; Volet portes & fenêtre) | Présence d'amiante (Après analyse en laboratoire) | 150m2 |

| N° de prélèvements | N° de composant *1<br>& Description opérateur | Localisation | Composant de la construction | Date du prélèvement | Résultat de l'analyse | Photo |
|---|---|---|---|---|---|---|
| P011 | <u>Identifiant:</u> ZPSO-011<br><u>Description:</u> Plaques | Façade / Pignon bâtiment - Façade / Pignon | 2 - Parois verticales extérieures et Façades - Façades légères, murs rideaux, bardages, panneaux sandwich | 04/12/2025 | Présence d'amiante | |

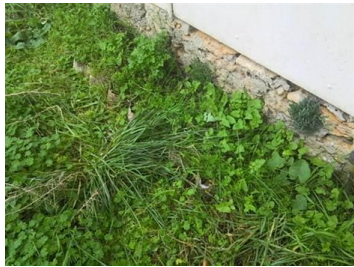
| N° Composant*1 | Localisation | Parties d'ouvrages ou composants de la construction inspectées | Descriptif | N° Prélèvement(s) | Conclusion (justification) | Quantité*2 |
|---|---|---|---|---|---|---|
| ZPSO-012 | Extérieur - Extérieur | 8 - Équipements divers et accessoires - Jardinières, bac à sable incendie - Plaque ondulée | Plaque ondulée | P012 (Extérieur - Extérieur) | Présence d'amiante (Après analyse en laboratoire) | 10ml |

| N° de prélèvements | N° de composant *1<br>& Description opérateur | Localisation | Composant de la construction | Date du prélèvement | Résultat de l'analyse | Photo |
|---|---|---|---|---|---|---|
| P012 | <u>Identifiant:</u> ZPSO-012<br><u>Description:</u> Plaque ondulée | Extérieur - Extérieur | 8 - Équipements divers et accessoires - Jardinières, bac à sable incendie | 04/12/2025 | Présence d'amiante | |

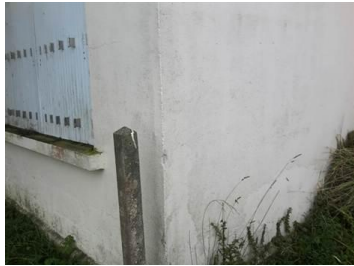
| N° de prélèvements | N° de composant *1<br>& Description opérateur | Localisation | Composant de la construction | Date du prélèvement | Résultat de l'analyse | Photo |
|---|---|---|---|---|---|---|
| P013 | <u>Identifiant:</u> ZPSO-013<br><u>Description:</u> Enduit extérieur (projeté, lissé ou taloché) | Façade / Pignon bâtiment - Façade / Pignon | 2 - Parois verticales extérieures et Façades - Façades lourdes y compris poteaux | 04/12/2025 | Absence d'amiante | |

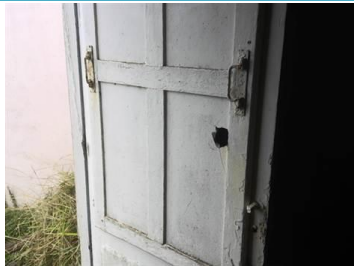
| N° de prélèvements | N° de composant *1<br>& Description opérateur | Localisation | Composant de la construction | Date du prélèvement | Résultat de l'analyse | Photo |
|---|---|---|---|---|---|---|
| P014 | <u>Identifiant:</u> ZPSO-011<br><u>Description:</u> Plaques | Rez de chaussée - Pièce 4 | 2 - Parois verticales extérieures et Façades - Façades légères, murs rideaux, bardages, panneaux sandwich | 04/12/2025 | Présence d'amiante | |

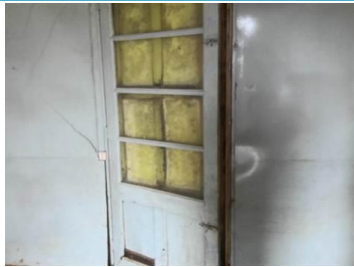
| N° de prélèvements | N° de composant *1<br>& Description opérateur | Localisation | Composant de la construction | Date du prélèvement | Résultat de l'analyse | Photo |
|---|---|---|---|---|---|---|
| P015 | <u>Identifiant:</u> ZPSO-010<br><u>Description:</u> Joint de mastic de vitrage (notamment châssis aluminium) | Rez de chaussée - Pièce 4 | 2 - Parois verticales extérieures et Façades - Menuiseries extérieures | 04/12/2025 | Absence d'amiante | |

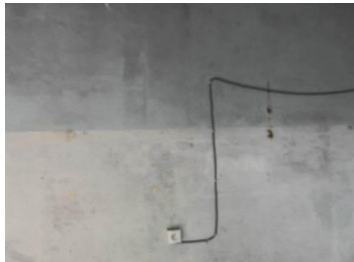
| N° de prélèvements | N° de composant *1<br>& Description opérateur | Localisation | Composant de la construction | Date du prélèvement | Résultat de l'analyse | Photo |
|---|---|---|---|---|---|---|
| P016 | <u>Identifiant:</u> ZPSO-014<br><u>Description:</u> Enduit à base de ciment lissé ou taloché | Rez de chaussée - Pièce 4 | 3 - Parois verticales intérieures - Murs et cloisons maçonnés | 04/12/2025 | Absence d'amiante | |

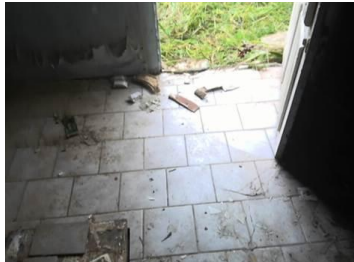
| N° de prélèvements | N° de composant *1<br>& Description opérateur | Localisation | Composant de la construction | Date du prélèvement | Résultat de l'analyse | Photo |
|---|---|---|---|---|---|---|
| P017 | <u>Identifiant:</u> ZPSO-015<br><u>Description:</u> Couche1: Colle de carrelage + Couche2: Ragréage | Rez de chaussée - Pièce 4 | 5 - Planchers et planchers techniques - Revêtements de sols | 04/12/2025 | Absence d'amiante | |

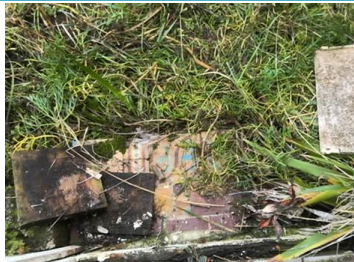
| N° de prélèvements | N° de composant *1<br>& Description opérateur | Localisation | Composant de la construction | Date du prélèvement | Résultat de l'analyse | Photo |
|---|---|---|---|---|---|---|
| P018 | <u>Identifiant:</u> ZPSO-016<br><u>Description:</u> Colle de carrelage | Extérieur - Extérieur | 5 - Planchers et planchers techniques - Revêtements de sols | 04/12/2025 | Absence d'amiante | |

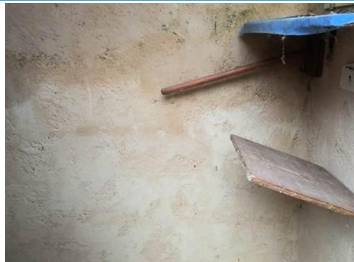
| N° de prélèvements | N° de composant *1<br>& Description opérateur | Localisation | Composant de la construction | Date du prélèvement | Résultat de l'analyse | Photo |
|---|---|---|---|---|---|---|
| P019 | <u>Identifiant:</u> ZPSO-017<br><u>Description:</u> Enduit à base de ciment projeté | Rez de chaussée - WC 2 | 3 - Parois verticales intérieures - Murs et cloisons maçonnés | 04/12/2025 | Absence d'amiante | |

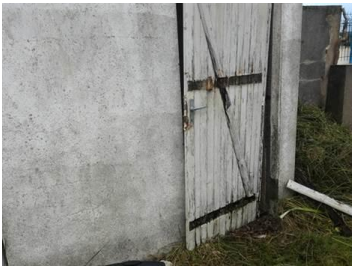
| N° de prélèvements | N° de composant *1<br>& Description opérateur | Localisation | Composant de la construction | Date du prélèvement | Résultat de l'analyse | Photo |
|---|---|---|---|---|---|---|
| P020 | <u>Identifiant:</u> ZPSO-018<br><u>Description:</u> Enduit extérieur (projeté, lissé ou taloché) | Façade / Pignon sanitaires 2 -<br>Façade / Pignon | 2 - Parois verticales<br>extérieures et Façades -<br>Façades lourdes y<br>compris poteaux | 04/12/2025 | Absence<br>d'amiante | |

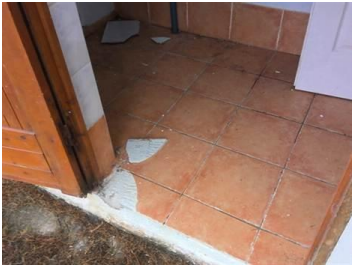
| N° de prélèvements | N° de composant *1<br>& Description opérateur | Localisation | Composant de la construction | Date du prélèvement | Résultat de l'analyse | Photo |
|---|---|---|---|---|---|---|
| P021 | <u>Identifiant:</u> ZPSO-019<br><u>Description:</u> Couche1: Colle de<br>carrelage + Couche2: Ragréage | Rez de chaussée - Sanitaires | 5 - Planchers et planchers<br>techniques - Revêtements<br>de sols | 04/12/2025 | Absence<br>d'amiante | |

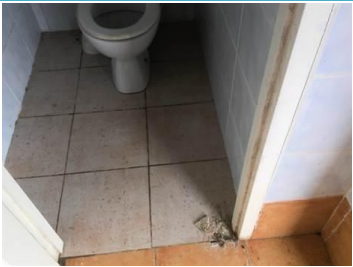
| N° de prélèvements | N° de composant *1<br>& Description opérateur | Localisation | Composant de la construction | Date du prélèvement | Résultat de l'analyse | Photo |
|---|---|---|---|---|---|---|
| P022 | <u>Identifiant:</u> ZPSO-020<br><u>Description:</u> Couche1: Colle de<br>carrelage + Couche2: Ragréage | Rez de chaussée - WC 1 | 5 - Planchers et planchers<br>techniques - Revêtements<br>de sols | 04/12/2025 | Absence<br>d'amiante | |

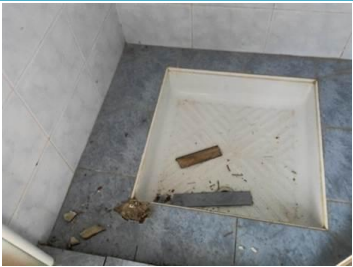
| N° de prélèvements | N° de composant *1<br>& Description opérateur | Localisation | Composant de la construction | Date du prélèvement | Résultat de l'analyse | Photo |
|---|---|---|---|---|---|---|
| P023 | <u>Identifiant:</u> ZPSO-021<br><u>Description:</u> Couche1: Colle de<br>carrelage + Couche2: Ragréage | Rez de chaussée - Douche | 5 - Planchers et planchers<br>techniques - Revêtements<br>de sols | 04/12/2025 | Absence<br>d'amiante | |

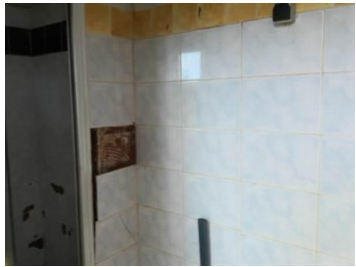
| N° de prélèvements | N° de composant *1<br>& Description opérateur | Localisation | Composant de la construction | Date du prélèvement | Résultat de l'analyse | Photo |
|---|---|---|---|---|---|---|
| P024 | <u>Identifiant:</u> ZPSO-022<br><u>Description:</u> Colle de faïence | Rez de chaussée - Sanitaires | 3 - Parois verticales intérieures - Revêtements de murs, poteaux, cloisons, gaines, coffres | 04/12/2025 | Absence d'amiante | |

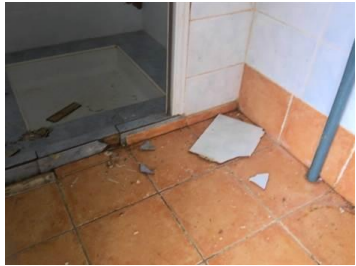
| N° de prélèvements | N° de composant *1<br>& Description opérateur | Localisation | Composant de la construction | Date du prélèvement | Résultat de l'analyse | Photo |
|---|---|---|---|---|---|---|
| P025 | <u>Identifiant:</u> ZPSO-022<br><u>Description:</u> Colle de faïence | Rez de chaussée - Sanitaires | 3 - Parois verticales intérieures - Revêtements de murs, poteaux, cloisons, gaines, coffres | 04/12/2025 | Absence d'amiante | |

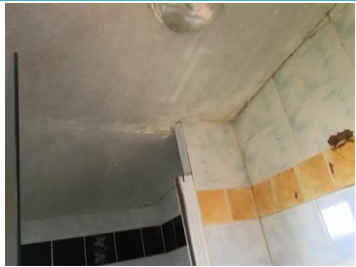
| N° de prélèvements | N° de composant *1<br>& Description opérateur | Localisation | Composant de la construction | Date du prélèvement | Résultat de l'analyse | Photo |
|---|---|---|---|---|---|---|
| P026 | <u>Identifiant:</u> ZPSO-023<br><u>Description:</u> Enduit de jointolement des plaques de plâtre | Rez de chaussée - Sanitaires | 4 - Plafonds et faux plafonds - Plafonds | 04/12/2025 | Absence d'amiante | |

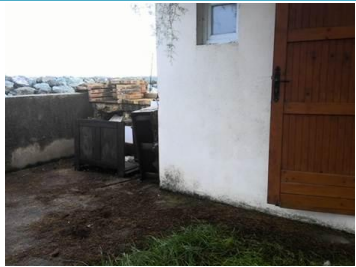
| N° de prélèvements | N° de composant *1<br>& Description opérateur | Localisation | Composant de la construction | Date du prélèvement | Résultat de l'analyse | Photo |
|---|---|---|---|---|---|---|
| P027 | <u>Identifiant:</u> ZPSO-024<br><u>Description:</u> Enduit extérieur (projeté, lissé ou taloché) | Façade / Pignon sanitaires 1 - Façade / Pignon | 2 - Parois verticales extérieures et Façades - Façades lourdes y compris poteaux | 04/12/2025 | Absence d'amiante | |

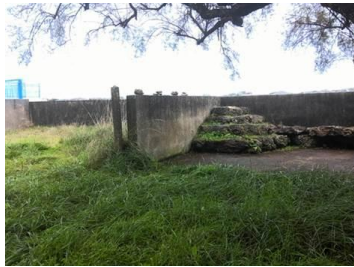
| N° de prélèvements | N° de composant *1<br>& Description opérateur | Localisation | Composant de la construction | Date du prélèvement | Résultat de l'analyse | Photo |
|---|---|---|---|---|---|---|
| P028 | <u>Identifiant:</u> ZPSO-025<br><u>Description:</u> Enduit extérieur (projeté, lissé ou taloché) | Extérieur - Extérieur | 2 - Parois verticales extérieures et Façades - Façades lourdes y compris poteaux | 04/12/2025 | Absence d'amiante | |

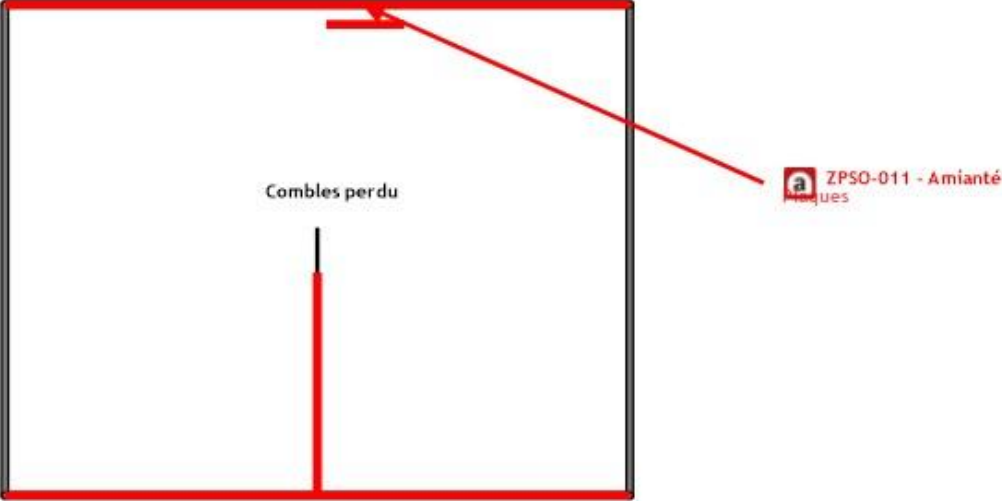
| <div><p>Légende : ZPSO-011 - Amianté</p></div> | <b>Planche de repérage technique</b> |
