# Rapport de mission de repérage des matériaux et produits contenant de l'amiante avant démolition dans un immeuble bâti

La Passe des Barres  
17111 Loix

**Date du rapport :** 26/12/2025

**Référence du dossier :** 2512CNABO -  
BI11820000003018

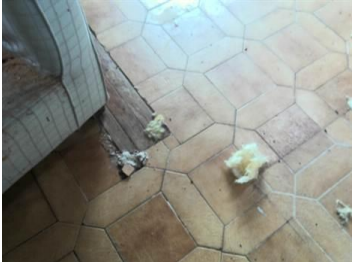
| N° de prélèvements | N° de composant *1<br>& Description opérateur | Localisation | Composant de la construction | Date du prélèvement | Résultat de l'analyse | Photo |
|---|---|---|---|---|---|---|
| P001 | <u>Identifiant:</u> ZPSO-001<br><u>Description:</u> Couche1: Colle de carrelage + Couche2: Ragréage | Rez de chaussée - Séjour / Cuisine | 5 - Planchers et planchers techniques - Revêtements de sols | 04/12/2025 | Absence d'amiante | |

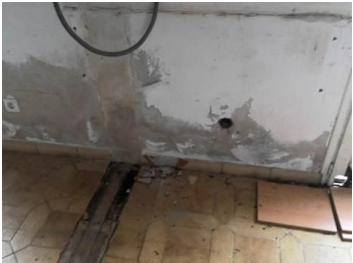
| N° de prélèvements | N° de composant *1<br>& Description opérateur | Localisation | Composant de la construction | Date du prélèvement | Résultat de l'analyse | Photo |
|---|---|---|---|---|---|---|
| P002 | <u>Identifiant:</u> ZPSO-002<br><u>Description:</u> Colle de plinthe | Rez de chaussée - Séjour / Cuisine | 3 - Parois verticales intérieures - Revêtements de murs, poteaux, cloisons, gaines, coffres | 04/12/2025 | Absence d'amiante | |

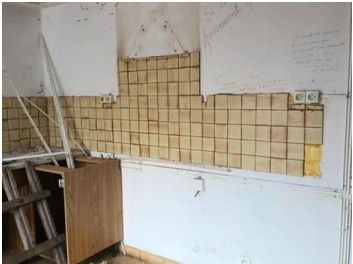
| N° de prélèvements | N° de composant *1<br>& Description opérateur | Localisation | Composant de la construction | Date du prélèvement | Résultat de l'analyse | Photo |
|---|---|---|---|---|---|---|
| P003 | <u>Identifiant:</u> ZPSO-003<br><u>Description:</u> Colle de faïence | Rez de chaussée - Séjour / Cuisine | 3 - Parois verticales intérieures - Revêtements de murs, poteaux, cloisons, gaines, coffres | 04/12/2025 | Absence d'amiante | |

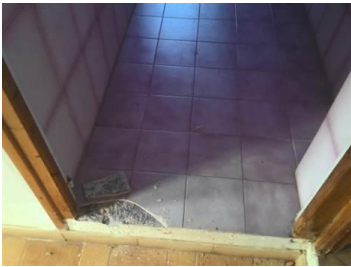
| N° de prélèvements | N° de composant *1<br>& Description opérateur | Localisation | Composant de la construction | Date du prélèvement | Résultat de l'analyse | Photo |
|---|---|---|---|---|---|---|
| P004 | <u>Identifiant:</u> ZPSO-004<br><u>Description:</u> Couche1: Colle de carrelage + Couche2: Ragréage | Rez de chaussée - Salle de bains | 5 - Planchers et planchers techniques - Revêtements de sols | 04/12/2025 | Absence d'amiante | |

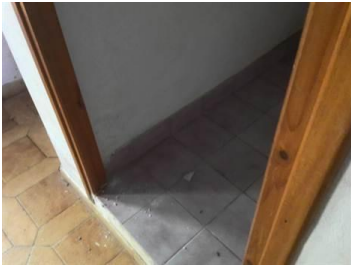
| N° de prélèvements | N° de composant *1<br>& Description opérateur | Localisation | Composant de la construction | Date du prélèvement | Résultat de l'analyse | Photo |
|---|---|---|---|---|---|---|
| P005 | <u>Identifiant:</u> ZPSO-005<br><u>Description:</u> Colle de plinthe | Rez de chaussée - WC 1 | 3 - Parois verticales intérieures - Revêtements de murs, poteaux, cloisons, gaines, coffres | 04/12/2025 | Absence d'amiante | |

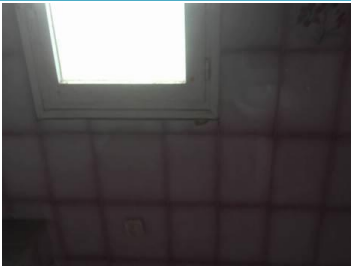
| N° de prélèvements | N° de composant *1<br>& Description opérateur | Localisation | Composant de la construction | Date du prélèvement | Résultat de l'analyse | Photo |
|---|---|---|---|---|---|---|
| P006 | <u>Identifiant:</u> ZPSO-006<br><u>Description:</u> Colle de faïence | Rez de chaussée - Salle de bains | 3 - Parois verticales intérieures - Revêtements de murs, poteaux, cloisons, gaines, coffres | 04/12/2025 | Absence d'amiante | |

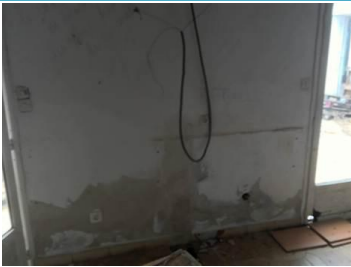
| N° de prélèvements | N° de composant *1<br>& Description opérateur | Localisation | Composant de la construction | Date du prélèvement | Résultat de l'analyse | Photo |
|---|---|---|---|---|---|---|
| P007 | <u>Identifiant:</u> ZPSO-007<br><u>Description:</u> Enduit à base de ciment lissé ou taloché | Rez de chaussée - Séjour / Cuisine | 3 - Parois verticales intérieures - Murs et cloisons maçonnés | 04/12/2025 | Absence d'amiante | |

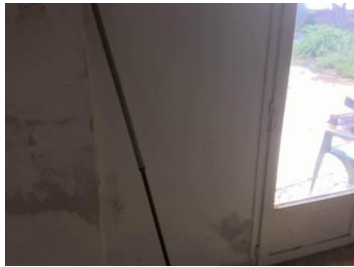
| N° de prélèvements | N° de composant *1<br>& Description opérateur | Localisation | Composant de la construction | Date du prélèvement | Résultat de l'analyse | Photo |
|---|---|---|---|---|---|---|
| P008 | <u>Identifiant:</u> ZPSO-007<br><u>Description:</u> Enduit à base de ciment lissé ou taloché | Rez de chaussée - Chambre 2 | 3 - Parois verticales intérieures - Murs et cloisons maçonnés | 04/12/2025 | Absence d'amiante | |

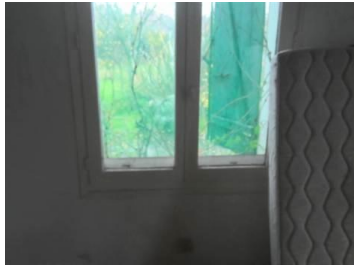
| N° Composant*1 | Localisation | Parties d'ouvrages ou composants de la construction inspectées | Descriptif | N° Prélèvement(s) | Conclusion (justification) | Quantité*2 |
|---|---|---|---|---|---|---|
| ZPSO-008 | Rez de chaussée - Entrée (Fenêtres & Portes Fenêtres);<br>Rez de chaussée - Séjour / Cuisine (Fenêtres & Portes Fenêtres);<br>Rez de chaussée - Salle de bains (Fenêtres & Portes Fenêtres);<br>Rez de chaussée - Chambre 1 (Fenêtres & Portes Fenêtres);<br>Rez de chaussée - Chambre 2 (Fenêtres & Portes Fenêtres);<br>Rez de chaussée - Pièce (Fenêtres & Portes Fenêtres) | 2 - Parois verticales extérieures et Façades - Menuiseries extérieures - Joint de mastic de vitrage (notamment châssis aluminium) | Joint de mastic de vitrage (notamment châssis aluminium) | P009 (Rez de chaussée - Séjour / Cuisine - Fenêtres & Portes Fenêtres)<br>P010 (Rez de chaussée - Chambre 2 - Fenêtres & Portes Fenêtres) | Présence d'amiante (Après analyse en laboratoire) | 9U |

| N° de prélèvements | N° de composant *1<br>& Description opérateur | Localisation | Composant de la construction | Date du prélèvement | Résultat de l'analyse | Photo |
|---|---|---|---|---|---|---|
| P009 | <u>Identifiant:</u> ZPSO-008<br><u>Description:</u> Joint de mastic de vitrage (notamment châssis aluminium) | Rez de chaussée - Séjour / Cuisine | 2 - Parois verticales extérieures et Façades - Menuiseries extérieures | 04/12/2025 | Présence d'amiante | |

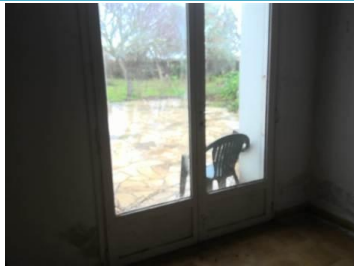
| N° de prélèvements | N° de composant *1<br>& Description opérateur | Localisation | Composant de la construction | Date du prélèvement | Résultat de l'analyse | Photo |
|---|---|---|---|---|---|---|
| P010 | <u>Identifiant:</u> ZPSO-008<br><u>Description:</u> Joint de mastic de vitrage (notamment châssis aluminium) | Rez de chaussée - Chambre 2 | 2 - Parois verticales extérieures et Façades - Menuiseries extérieures | 04/12/2025 | Présence d'amiante | |

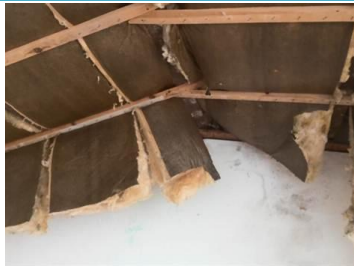
| N° de prélèvements | N° de composant *1<br>& Description opérateur | Localisation | Composant de la construction | Date du prélèvement | Résultat de l'analyse | Photo |
|---|---|---|---|---|---|---|
| P011 | <u>Identifiant:</u> ZPSO-009<br><u>Description:</u> Isolant | Rez de chaussée - Chambre 2 | 4 - Plafonds et faux plafonds - Plafonds | 04/12/2025 | Absence d'amiante | |

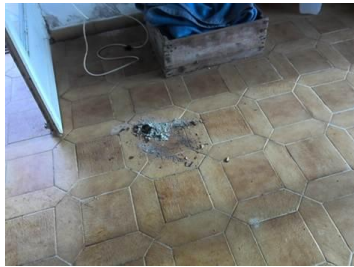
| N° de prélèvements | N° de composant *1<br>& Description opérateur | Localisation | Composant de la construction | Date du prélèvement | Résultat de l'analyse | Photo |
|---|---|---|---|---|---|---|
| P012 | <u>Identifiant:</u> ZPSO-001<br><u>Description:</u> Couche1: Colle de carrelage + Couche2: Ragréage | Rez de chaussée - Pièce | 5 - Planchers et planchers techniques - Revêtements de sols | 04/12/2025 | Absence d'amiante | |

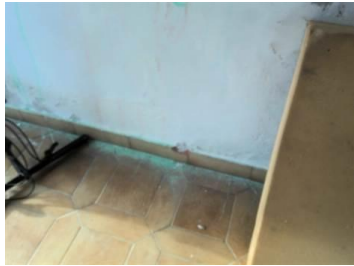
| N° de prélèvements | N° de composant *1<br>& Description opérateur | Localisation | Composant de la construction | Date du prélèvement | Résultat de l'analyse | Photo |
|---|---|---|---|---|---|---|
| P013 | <u>Identifiant:</u> ZPSO-002<br><u>Description:</u> Colle de plinthe | Rez de chaussée - Pièce | 3 - Parois verticales intérieures - Revêtements de murs, poteaux, cloisons, gaines, coffres | 04/12/2025 | Absence d'amiante | |

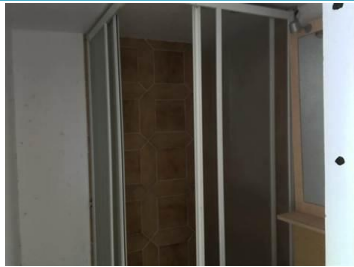
| N° de prélèvements | N° de composant *1<br>& Description opérateur | Localisation | Composant de la construction | Date du prélèvement | Résultat de l'analyse | Photo |
|---|---|---|---|---|---|---|
| P014 | <u>Identifiant:</u> ZPSO-010<br><u>Description:</u> Colle de faïence | Rez de chaussée - Pièce | 3 - Parois verticales intérieures - Revêtements de murs, poteaux, cloisons, gaines, coffres | 04/12/2025 | Absence d'amiante | |

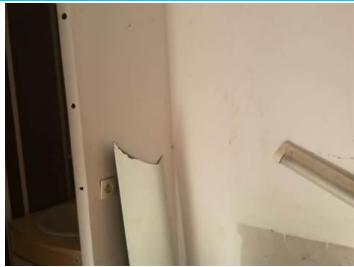
| N° de prélèvements | N° de composant *1<br>& Description opérateur | Localisation | Composant de la construction | Date du prélèvement | Résultat de l'analyse | Photo |
|---|---|---|---|---|---|---|
| P015 | <u>Identifiant:</u> ZPSO-011<br><u>Description:</u> Enduit de jointoiment des plaques de plâtre | Rez de chaussée - Pièce | 3 - Parois verticales intérieures - Cloisons sèches (assemblées, préfabriquées) | 04/12/2025 | Absence d'amiante | |

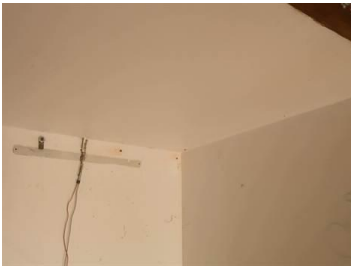
| N° de prélèvements | N° de composant *1<br>& Description opérateur | Localisation | Composant de la construction | Date du prélèvement | Résultat de l'analyse | Photo |
|---|---|---|---|---|---|---|
| P016 | <u>Identifiant:</u> ZPSO-012<br><u>Description:</u> Enduit de jointoiement des plaques de plâtre | Rez de chaussée - Pièce | 4 - Plafonds et faux plafonds - Plafonds | 04/12/2025 | Absence d'amiante | |

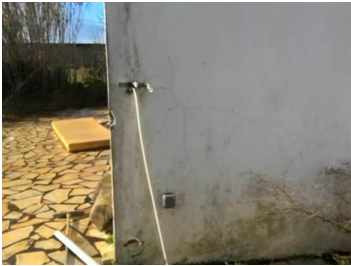
| N° de prélèvements | N° de composant *1<br>& Description opérateur | Localisation | Composant de la construction | Date du prélèvement | Résultat de l'analyse | Photo |
|---|---|---|---|---|---|---|
| P017 | <u>Identifiant:</u> ZPSO-013<br><u>Description:</u> Enduit extérieur (projeté, lissé ou taloché) | Façade / Pignon - Façade / Pignon | 2 - Parois verticales extérieures et Façades - Façades lourdes y compris poteaux | 04/12/2025 | Absence d'amiante | |

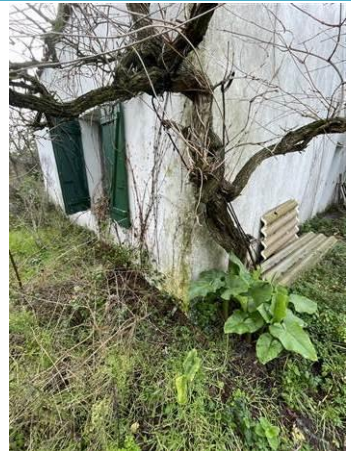
| N° de prélèvements | N° de composant *1<br>& Description opérateur | Localisation | Composant de la construction | Date du prélèvement | Résultat de l'analyse | Photo |
|---|---|---|---|---|---|---|
| P018 | <u>Identifiant:</u> ZPSO-013<br><u>Description:</u> Enduit extérieur (projeté, lissé ou taloché) | Façade / Pignon - Façade / Pignon | 2 - Parois verticales extérieures et Façades - Façades lourdes y compris poteaux | 04/12/2025 | Absence d'amiante | |

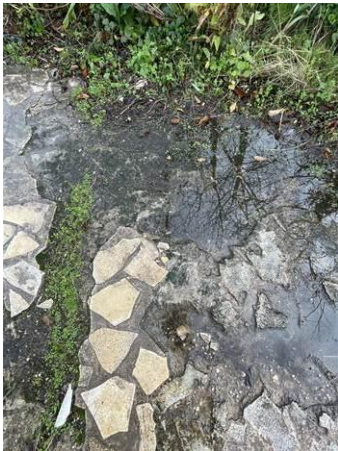
| N° de prélèvements | N° de composant *1<br>& Description opérateur | Localisation | Composant de la construction | Date du prélèvement | Résultat de l'analyse | Photo |
|---|---|---|---|---|---|---|
| P019 | <u>Identifiant:</u> ZPSO-014<br><u>Description:</u> Couche1: Colle de carrelage + Couche2: Ragréage | Extérieur - Extérieur | 5 - Planchers et planchers techniques - Revêtements de sols | 04/12/2025 | Absence d'amiante | |

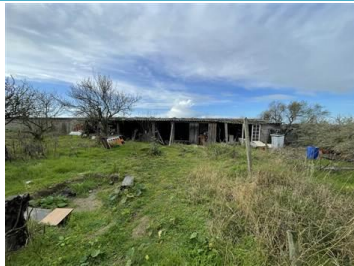
| N° de prélèvements | N° de composant *1<br>& Description opérateur | Localisation | Composant de la construction | Date du prélèvement | Résultat de l'analyse | Photo |
|---|---|---|---|---|---|---|
| P020 | <u>Identifiant:</u> ZPSO-015<br><u>Description:</u> Joint de mastic de vitrage (notamment châssis aluminium) | Rez de chaussée - Dépendance | 2 - Parois verticales extérieures et Façades - Menuiseries extérieures | 04/12/2025 | Absence d'amiante | |

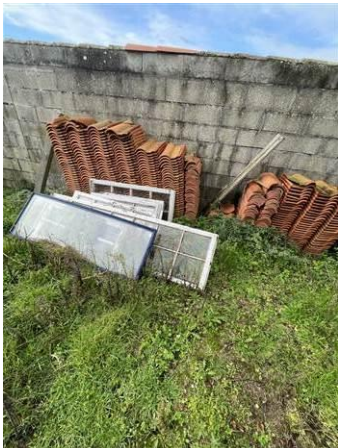
| N° de prélèvements | N° de composant *1<br>& Description opérateur | Localisation | Composant de la construction | Date du prélèvement | Résultat de l'analyse | Photo |
|---|---|---|---|---|---|---|
| P021 | <u>Identifiant:</u> ZPSO-015<br><u>Description:</u> Joint de mastic de vitrage (notamment châssis aluminium) | Extérieur - Extérieur | 2 - Parois verticales extérieures et Façades - Menuiseries extérieures | 04/12/2025 | Absence d'amiante | |

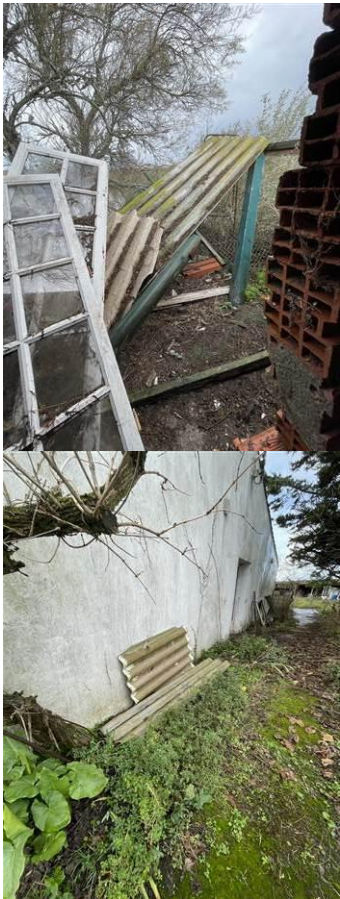
| N° Composant*1 | Localisation | Parties d'ouvrages ou composants de la construction inspectées | Descriptif | N° Prélèvement(s) | Conclusion (justification) | Quantité*2 |
|---|---|---|---|---|---|---|
| ZPSO-016 | Toiture - Toiture dépendance; Extérieur - Extérieur | 1 - Couvertures, Toitures, Terrasses et étanchéités - Plaques ondulées et planes - Plaques en fibres-ciment (y compris plaques « sous tuiles ») | Plaques en fibres-ciment (y compris plaques « sous tuiles ») | P022 (Extérieur - Extérieur)<br>P023 (Toiture - Toiture dépendance) | Présence d'amiante (Après analyse en laboratoire) | 150m2 |

| N° de prélèvements | N° de composant *1<br>& Description opérateur | Localisation | Composant de la construction | Date du prélèvement | Résultat de l'analyse | Photo |
|---|---|---|---|---|---|---|
| P022 | <u>Identifiant:</u> ZPSO-016<br><u>Description:</u> Plaques en fibres-ciment<br>(y compris plaques « sous tuiles ») | Extérieur - Extérieur | 1 - Couvertures, Toitures,<br>Terrasses et étanchéités -<br>Plaques ondulées et<br>planes | 04/12/2025 | Présence<br>d'amiante | |

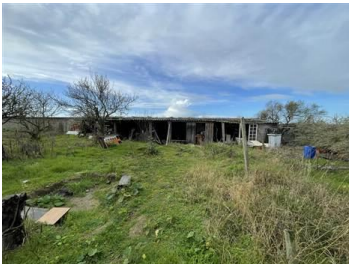
| N° de prélèvements | N° de composant *1<br>& Description opérateur | Localisation | Composant de la construction | Date du prélèvement | Résultat de l'analyse | Photo |
|---|---|---|---|---|---|---|
| P023 | <u>Identifiant:</u> ZPSO-016<br><u>Description:</u> Plaques en fibres-ciment (y compris plaques « sous tuiles ») | Toiture - Toiture dépendance | 1 - Couvertures, Toitures, Terrasses et étanchéités - Plaques ondulées et planes | 04/12/2025 | Présence d'amiante | |

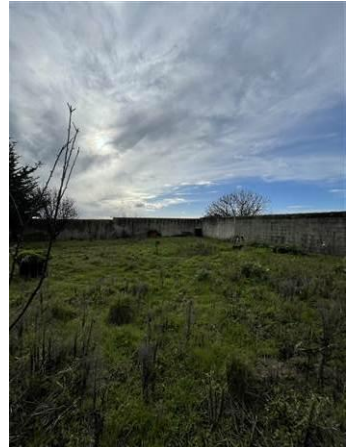
| N° de prélèvements | N° de composant *1<br>& Description opérateur | Localisation | Composant de la construction | Date du prélèvement | Résultat de l'analyse | Photo |
|---|---|---|---|---|---|---|
| P024 | <u>Identifiant:</u> ZPSO-017<br><u>Description:</u> Enduit extérieur (projeté, lissé ou taloché) | Extérieur - Extérieur | 2 - Parois verticales extérieures et Façades - Façades lourdes y compris poteaux | 04/12/2025 | Absence d'amiante | |
