## Rapport de mission de repérage des matériaux et produits contenant de l'amiante avant démolition

| Numéro de rapport | 135332 CONSERVATOIRE DU LITTORAL A |
| Adresse de l'immeuble | Lieu-dit Percée de Buzay / ancien bras des Grands Ceps<br>route de la Chauffetière<br>44640 LE PELLERIN |
| Bâtiment ou installation | Ancien logement MOSNIER |

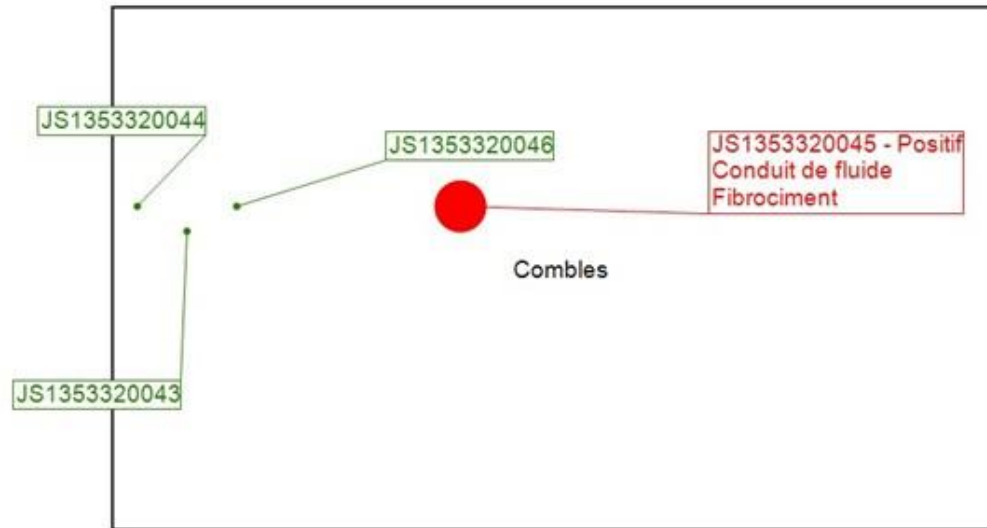
### 1er étage

● Conduit de fluide  
Fibrociment
