**REPERAGE DES MATERIAUX ET  
REVETEMENTS CONTENANT DU PLOMB  
AVANT DEMOLITION OU TRAVAUX DANS  
UN OUVRAGE D'ART**

**Rapport n° : BARRAGE DES SETTONS**

**BARRAGE DES SETTONS  
route D 193  
58230 MONTSAUCHE-LES-SETTONS**

Rapport établi le : 22/09/2021

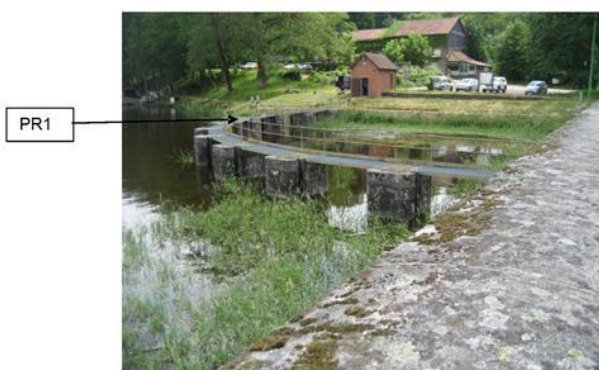
**Garde-corps de la passerelle de l'évacuateur de cure**

| Local : passerelle de l'évacuateur de cure (Extérieur) | | | | | | | | |
|---|---|---|---|---|---|---|---|---|
| 2 | A | Garde-corps | Métal | Peinture | C | 0,07 | 0,05 | |

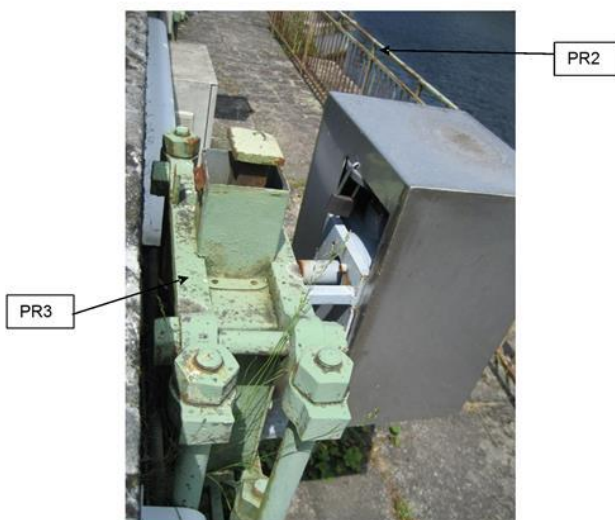
**Rambarde vanne de surface et  
Crick ventellerie vanne de surface**

| Local : vanne de surface (Extérieur) | | | | | | | | |
|---|---|---|---|---|---|---|---|---|
| 5 | A | crick ventelerie | Métal | Peinture | C | 7 | 0,05 | |
| 11 | A | Garde-corps vanne de surface | Métal | Peinture | C | 10,7 | 0,05 | |
| 12 | | | | | MD | 9,2 | 0,05 | |
| 13 | | | | | MG | 10,3 | 0,05 | |

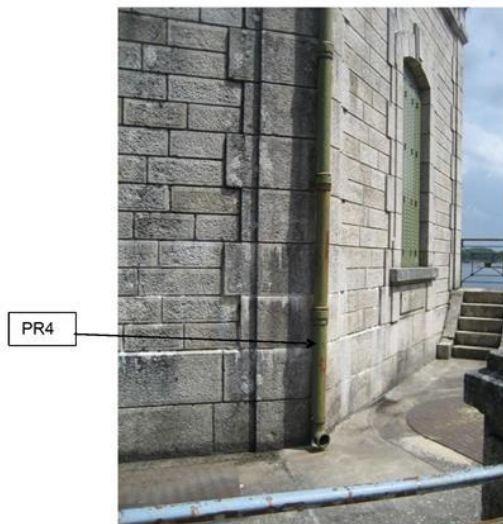
**Chambre des manœuvres – Descente EP**

| Local : chambre des manoeuvres (RDC) | | | | | | | | |
|---|---|---|---|---|---|---|---|---|
| 25 | Murs A<br>B C D | descente d'EP | Métal | Peinture | C | 19,24 | 0,05 | |
| 26 | | | | | MD | 19,21 | 0,05 | |
| 27 | | | | | MG | 17,9 | 0,05 | |

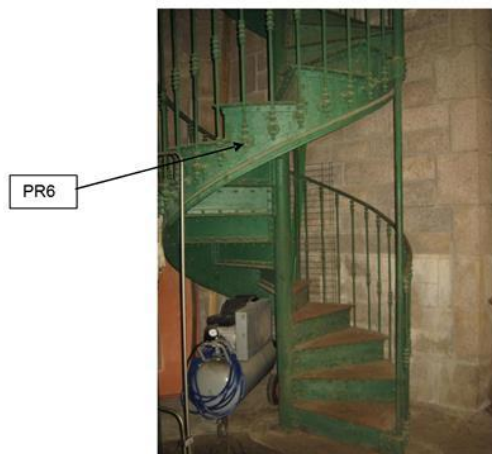
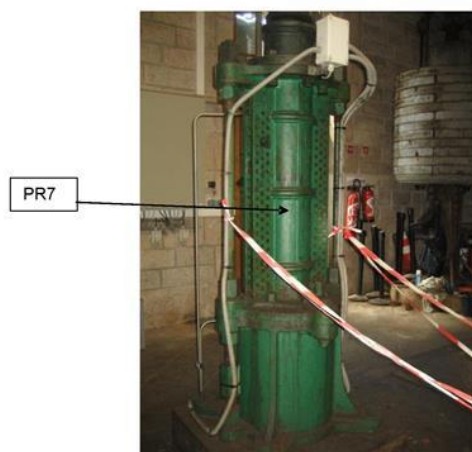
- Intérieur chambre des manœuvres :**
- Escalier colimaçon
  - Mécanisme vanne de fond
  - Charpente métallique étage
  - Poutrelle plancher haut Rch

| Local : chambre des manoeuvres (RDC) | | | | | | | | |
|---|---|---|---|---|---|---|---|---|
| 31 | A | Escalier n°1 Ensemble des marches | Métal | Peinture | C | 2,75 | 0,05 | |
| 33 | A | Escalier n°1 Limon | Métal | Peinture | C | 9,2 | 0,05 | |
| 35 | A | Escalier n°1 Main-courante | Métal | Peinture | C | 7,4 | 0,05 | |
| 41 | Plafond | Charpente | Métal | Peinture | C | 12,91 | 0,05 | |
| 43 | Sol | Poutre et charpente plancher haut | Métal | Peinture | C | 18,49 | 0,05 | |
| 39 | Toutes zones | mécanisme vannes de fonds | Métal | Peinture | C | 12,11 | 0,05 | |

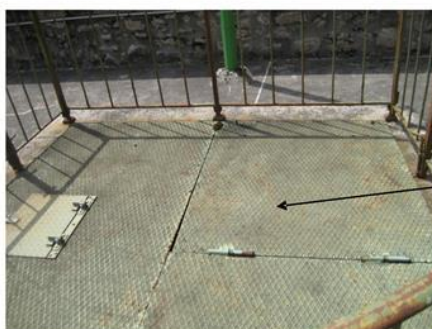
Plaques de fermeture des puits du masque Lévy

| Local : masque Lévy (Extérieur) | | | | | | | | |
|---|---|---|---|---|---|---|---|---|
| 45 | A | Garde-corps | Métal | Peinture | C | 1,11 | 0,05 | |
| 46 | | | | | MD | 1,45 | 0,05 | |
| 47 | A | Plaques planes | Métal | Peinture | C | 0,1 | 0,05 | |

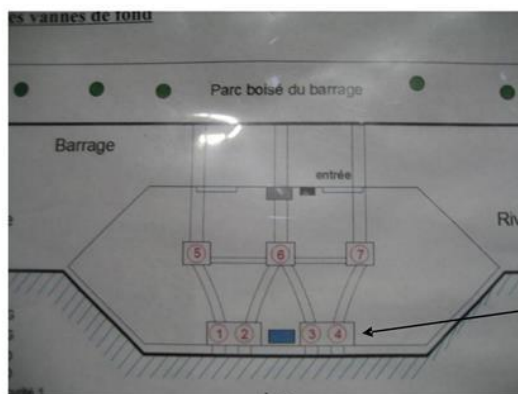
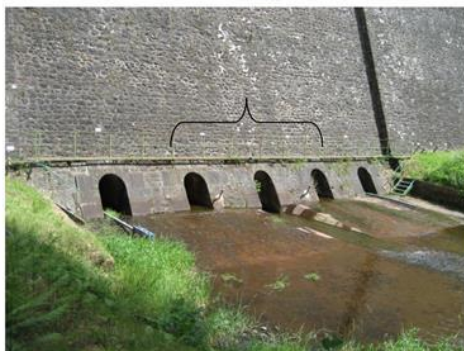
EPANCHOIR N°1 : Vannes de fond –

| Local : vanne de fond n°1 (Extérieur) | | | | | | | | | |
|---|---|---|---|---|---|---|---|---|--|
| 51 | A | Plaques ondulées et planes | Métal | Peinture | C | 0,1 | 0,05 | | |

| Local : vanne de fond n°2 (Extérieur) | | | | | | | | |
|---|---|---|---|---|---|---|---|---|
| 53 | A | Plaques ondulées et planes | Métal | Peinture | C | 0,04 | 0,05 | |
