N° rapport : **32965452 – Ind0**

## **Diagnostic visuel du bâtiment n°67 Châlons-en-Champagne**

| SITE CHANZY<br>BATIMENT N°67<br>CHALONS EN CHAMPAGNE | |

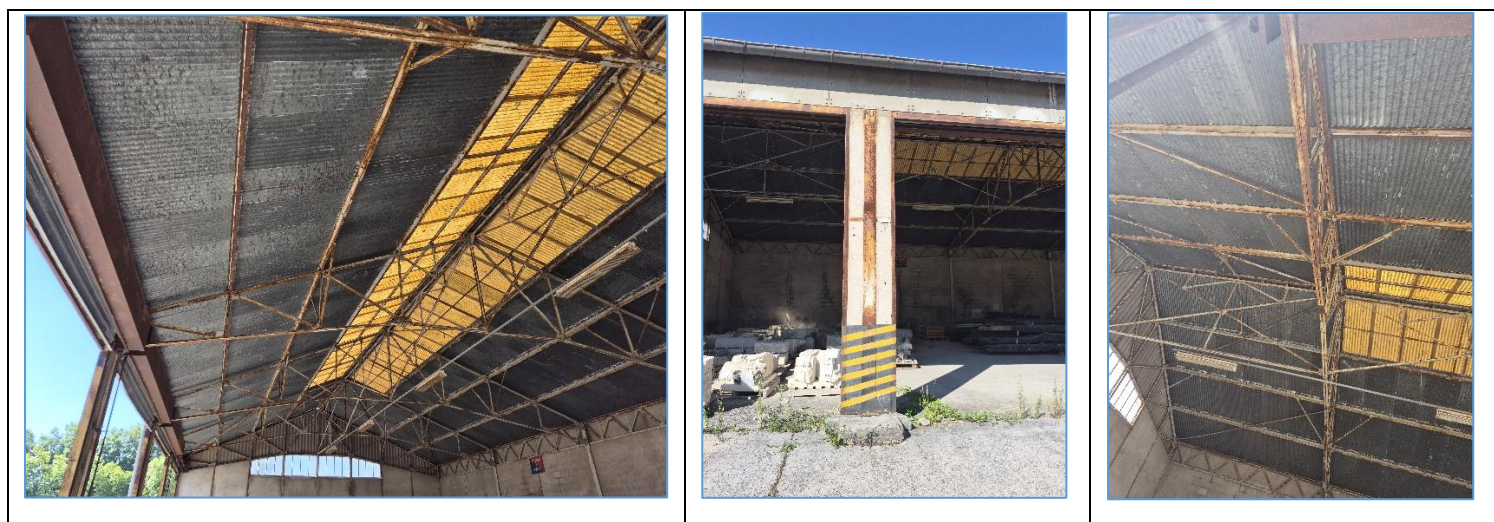
L'ensemble de la charpente du bâtiment présente une corrosion superficielle, comme le montrent les photos suivantes

Nous préconisons de réaliser un traitement anticorrosion de l'ensemble des poteaux et de la charpente du bâtiment en réalisant les travaux suivants :

- Brossage des éléments contaminés jusqu'au métal sain ;
- Application d'une peinture anticorrosion pour limiter la corrosion (sous réserve d'absence de peinture Plomb) ;

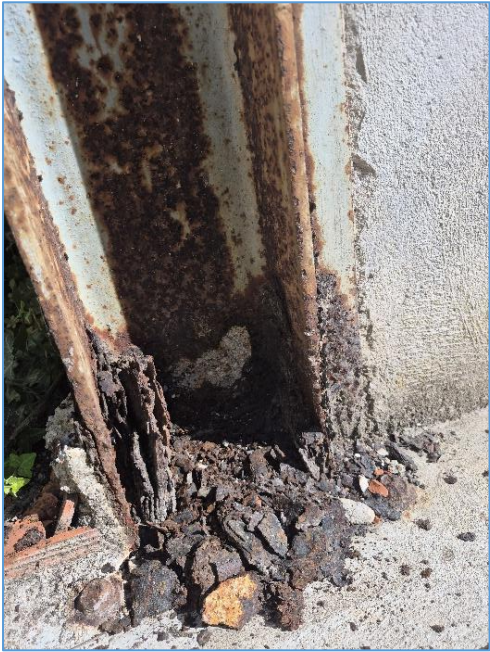
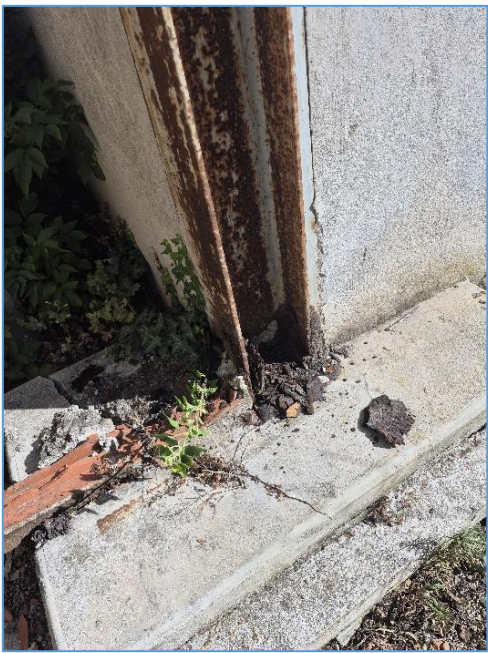
| <p>Poteau ①</p> | <p>Perte de section au niveau du poteau et perforation de l'âme</p> | <p>Fissuration du massif en béton</p> |

- Remplacement complet des poteaux présentant une perte de section majeure et/ou une perforation de l'âme (poteaux ①, par exemple), ou remplacement partiel du tronçon fortement corrodé ;
- Renforcement des poteaux avec corrosion modérée sans perte de section significative par doublage soudé de **plats métalliques** de part et d'autre et sur les ailes, ou les remplacer le cas échéant
- Remplacement des platines fortement corrodées par des platines neuves.
- Renforcement des platines modérément corrodées par soudage des contres platines.
- Remplacement des ancrages par de nouvelles tiges **scellées chimiquement** dans le massif (après vérification faisabilité des scellements chimiques dans le massif existant), ou création d'un nouveau massif le cas échéant.
- Réfection et réparation des massifs bétons dégradés.

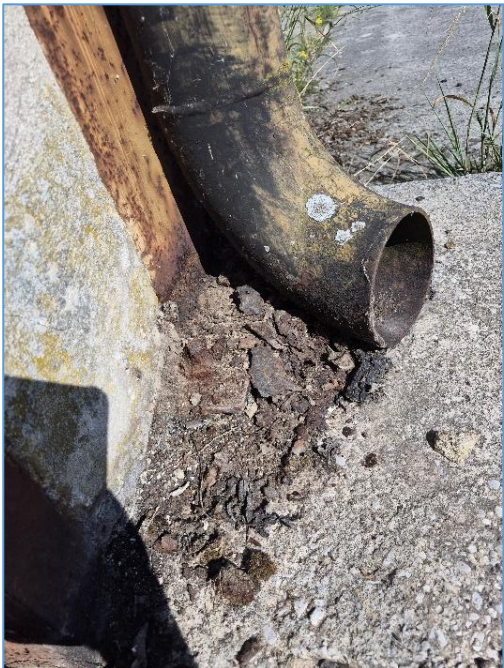
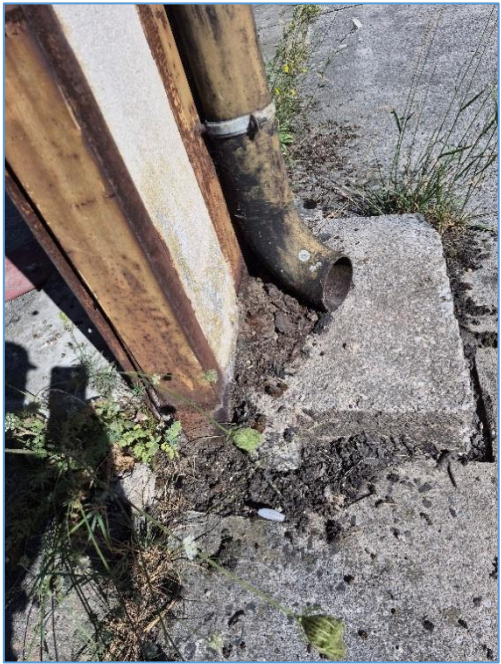
| <p>Poteau ②</p> | <p>Platine et boulons fortement corrodés</p> | <p>Dégradation du massif en béton</p> |

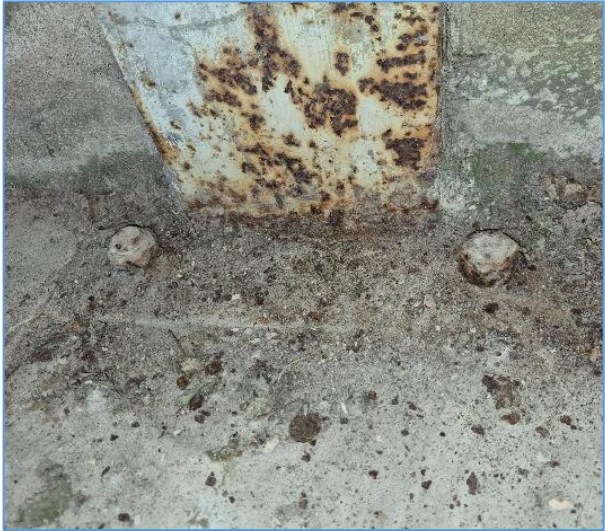
| <p>Poteau ③</p> | <p>Boulons fortement corrodés</p> | |

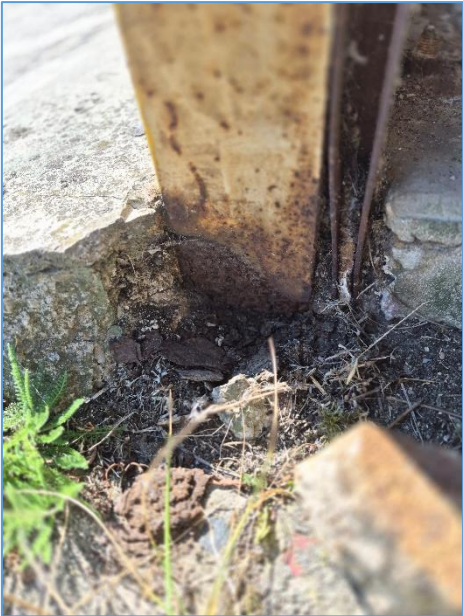
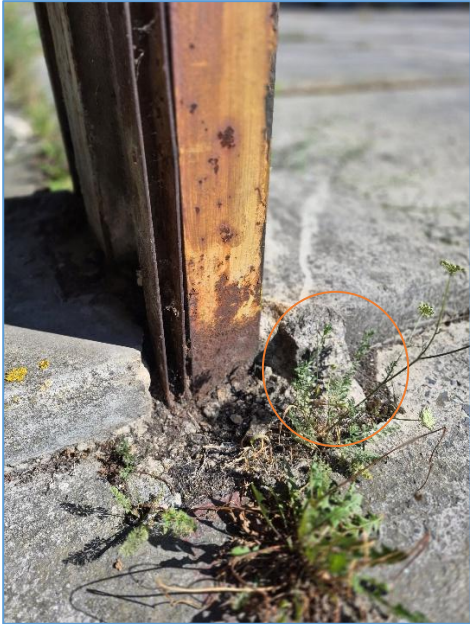
| <p>Poteau ④</p> | <p>Perte de section au niveau du poteau de type U</p> | <p>Dégradation du massif en béton</p> |

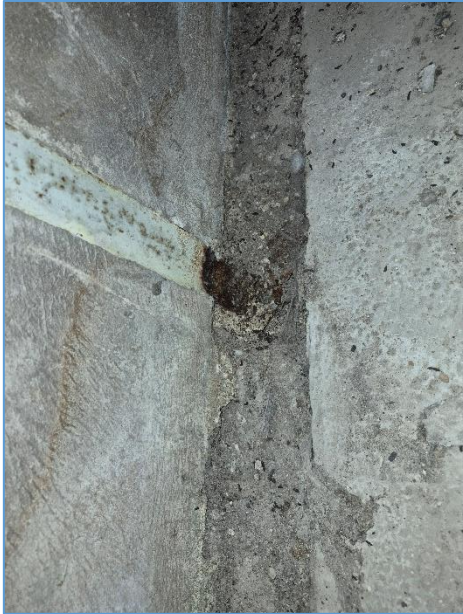
| <p>Poteau ⑤</p> | <p>Corrosion à l'appui du poteau</p> |

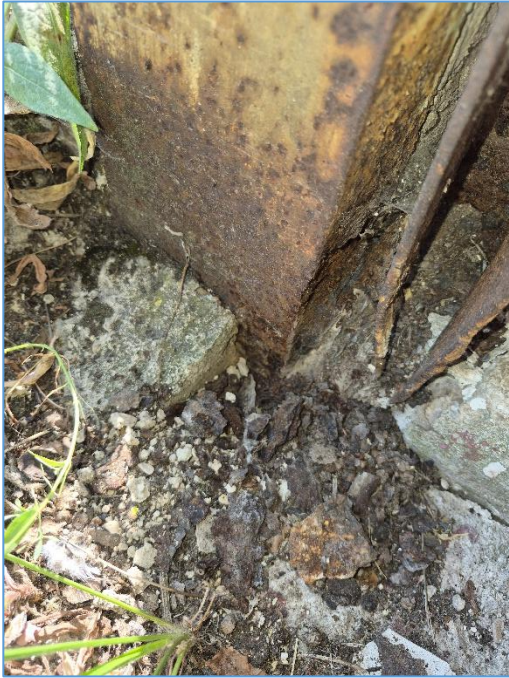
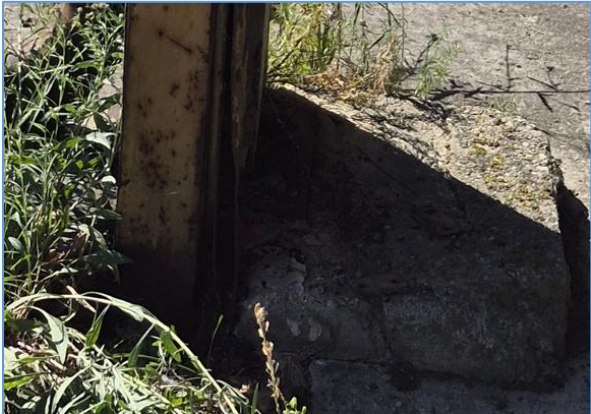
| <p>Poteau ⑥</p> | <div> <div> <p>Perte de section au niveau du poteau de type U</p> </div> <div> <p>Dégradation du massif en béton</p> </div> </div> |

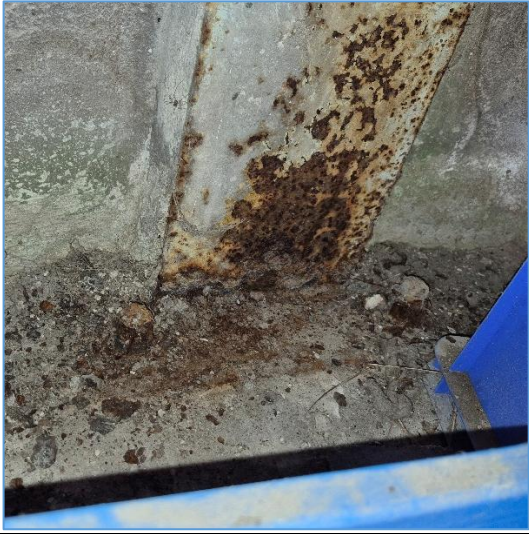
| Poteau ⑦ | <p>Platine et boulons fortement corrodés</p> |

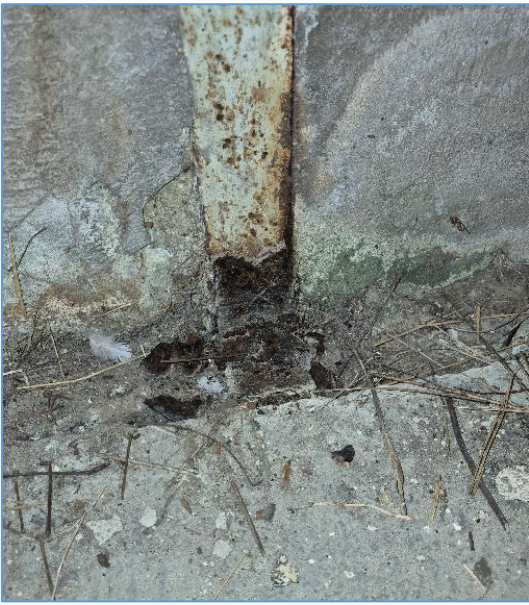
| Poteau ⑧ | <p>Perte de section au niveau de l'appui du poteau</p> |

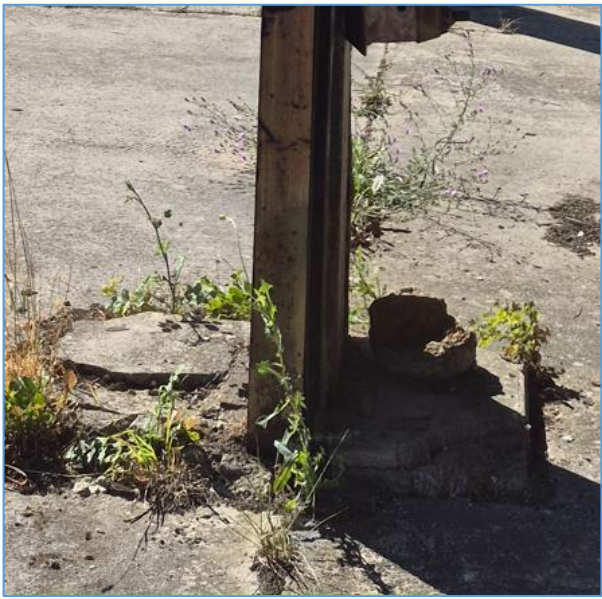
| Poteau ⑨ | <p>Dégradation du massif en béton</p> |

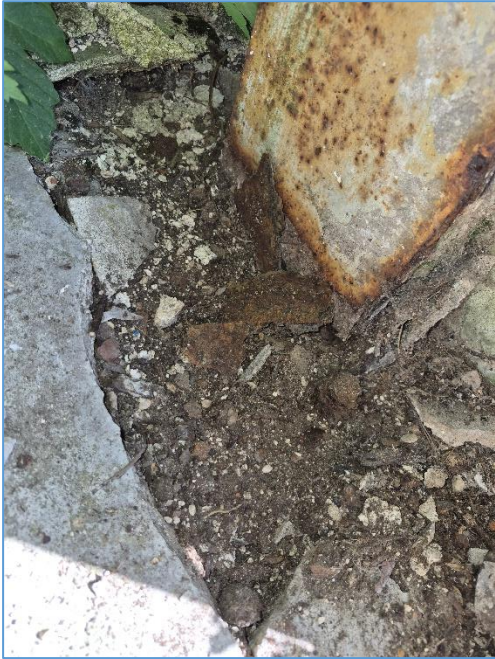
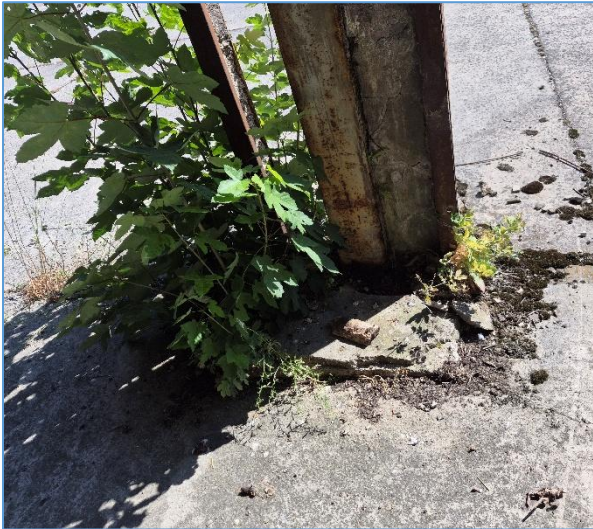
| <p>Poteau ⑩</p> | <p>Poteau, platine et boulons fortement corrodés</p> | <p>Dégradation du massif en béton</p> |

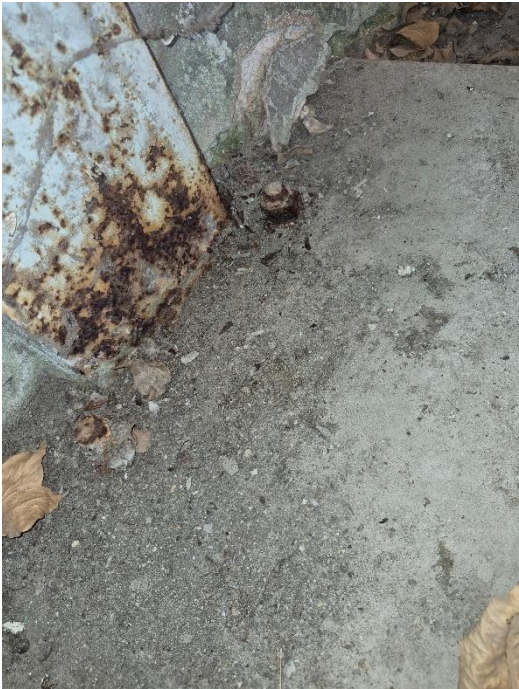
| <p>Poteau ⑪</p> | <p>Platine et boulons fortement corrodés</p> | |

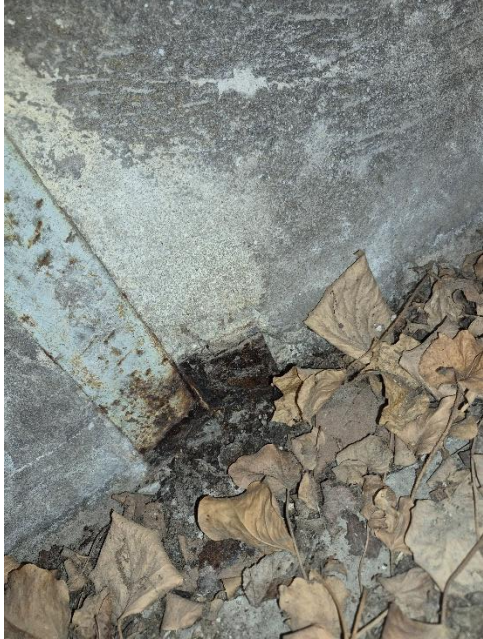
| Poteau ⑫ | <p>Perte de section au niveau de l'appui du poteau</p> |

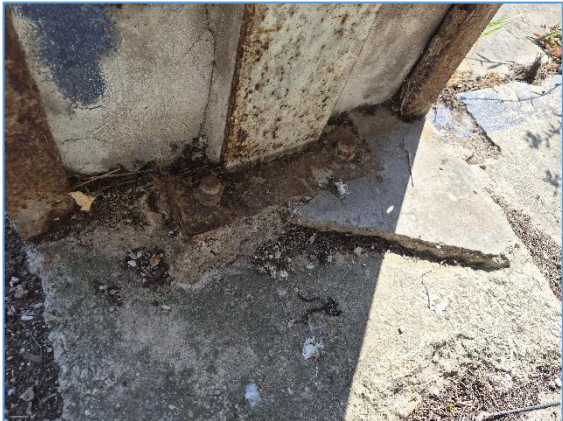
| Poteau ⑬ | <p>Dégradation du massif en béton</p> |

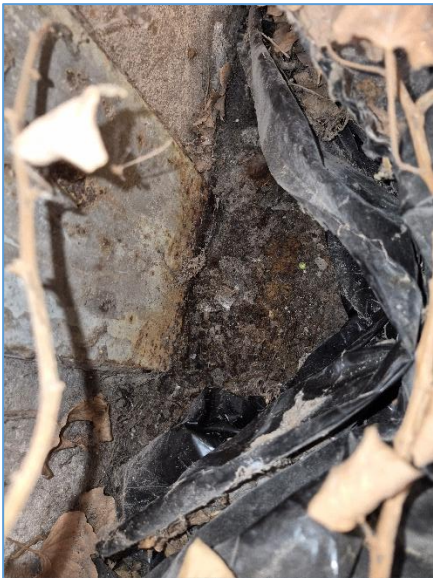
| Poteau ⑭ | <p>Platine et boulons fortement corrodés</p> |

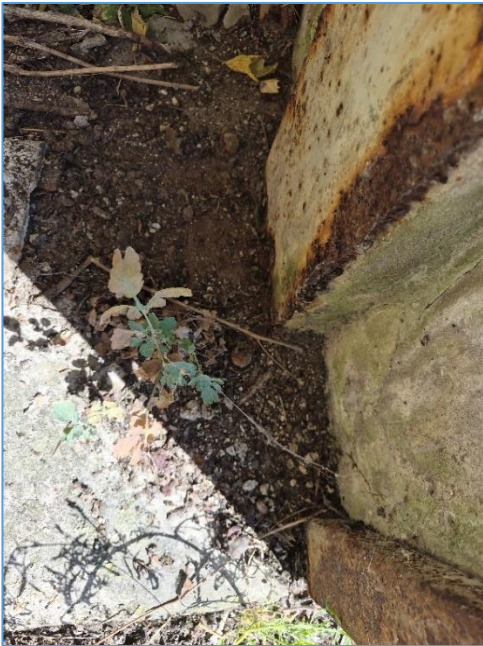
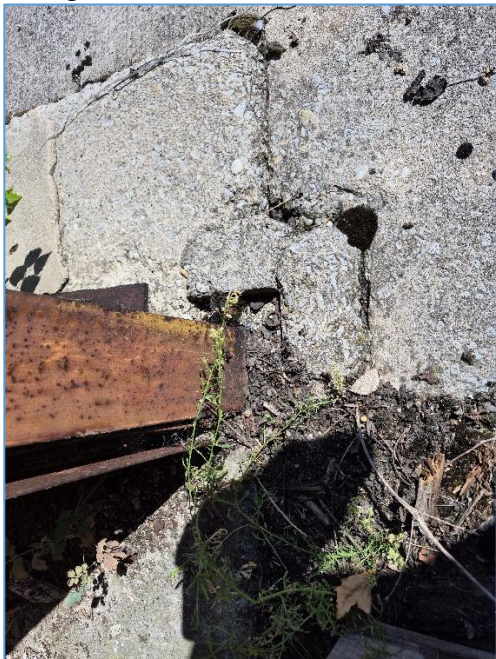
| Poteau ⑮ | <p>Poteau, platine et boulons fortement corrodés</p> | <p>Dégradation du massif en béton</p> |

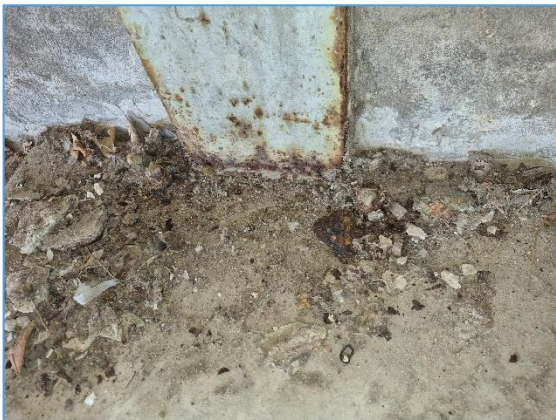
| Poteau ⑯ | <p>Platine et boulons fortement corrodés</p> | |

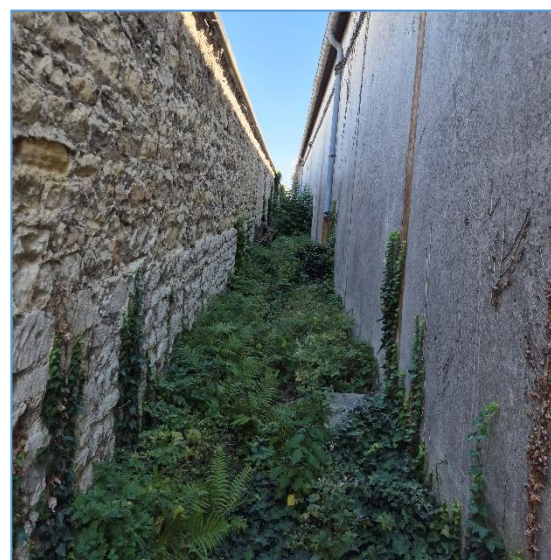
Lors de notre visite nous avons pu examiner les appuis des poteaux depuis l'arrière du bâtiment, à cause de la présence de la végétation, mais ils présentent aussi une corrosion superficielle. Une vérification des appuis devra être réalisée après dépose de la végétation.

Nous recommandons la dépose de la végétation présente au pied des poteaux afin d'éviter la corrosion des poteaux.

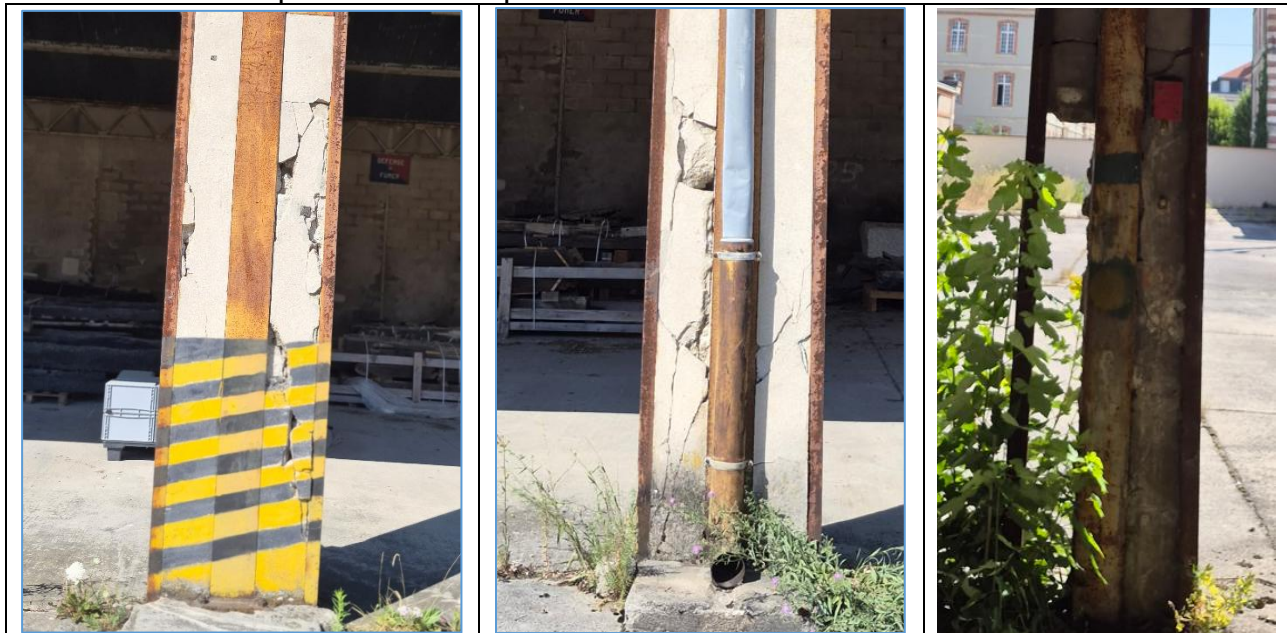
Lors de notre visite, nous avons constaté des murs en parpaings qui sont détériorés, notamment les murs au droit des poteaux métalliques.

Nous préconisons de réaliser une réfection des murs en parpaings détériorés.
