# Rapport de repérage amiante avant réalisation de travaux dans un immeuble bâti

**Rapport N° :** 31397916/S2/1/AM-RTV\_V1**Rédigé le :** 24/04/2026**Référence au programme de travaux :**

DEPOT LAPIDAIRE de la CRMH \_ Site de l'ancienne  
caserne Chanzy \_ CHÂLONS-EN-CHAMPAGNE  
\_Rénovation du bâtiment 67 Mail de Mme WILAIN  
Aline réalisé le 01/04/2026 par Direction régionale des  
affaires culturelles du Grand Est

**BATIMENT 67**

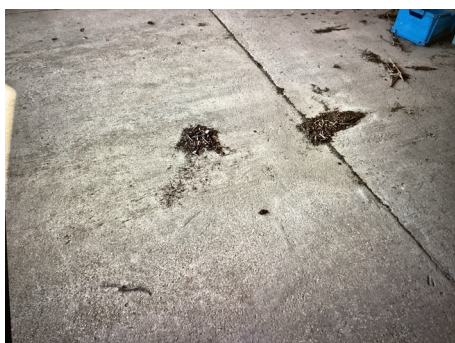
| P1 | ZPSO 1 |

| Localisation | Ouvrage | Matériau / Produit | Aspect | Couleur | N° ZPSO | N° Prél. | N° Sond. | Critère de décision | Observation | Présence amiante |
|---|---|---|---|---|---|---|---|---|---|---|
| | Revêtements de sol | Sols coulés à base ciment | Ciment | / | 1 | P1*<br>N | / | AN | / | Non |

| P1 | ZPSO 1 |
|---|---|
| Revêtements de sol -> Sols coulés à base ciment | |

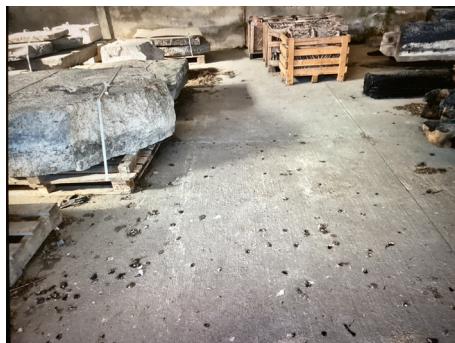
| P2 | ZPSO 1 |

| Localisation | Ouvrage | Matériau / Produit | Aspect | Couleur | N° ZPSO | N° Prél. | N° Sond. | Critère de décision | Observation | Présence amiante |
|---|---|---|---|---|---|---|---|---|---|---|
| | Revêtements de sol | Sols coulés à base ciment | Ciment | / | 1 | P2<br>N | / | AN | / | Non |

| P2 | ZPSO 1 |
|---|---|
| Revêtements de sol -> Sols coulés à base ciment | |

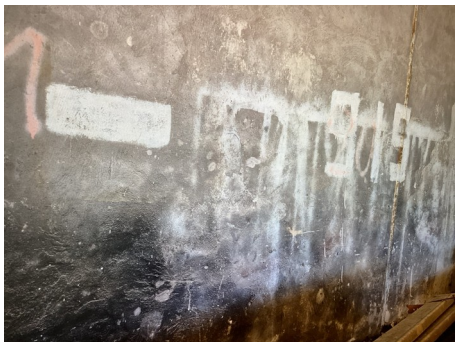
| P3 | ZPSO 2 |

| Localisation | Ouvrage | Matériau / Produit | Aspect | Couleur | N° ZPSO | N° Prél. | N° Sond. | Critère de décision | Observation | Présence amiante |
|---|---|---|---|---|---|---|---|---|---|---|
| | Murs et cloisons maçonnées "en dur" | Enduits lissés, projetés ou talochés | Ciment | / | 2 | P3*<br>N | / | AN | / | Non |

| P3 | ZPSO 2 |
|---|---|
| Murs et cloisons maçonnées "en dur" -> Enduits lissés, projetés ou talochés | |

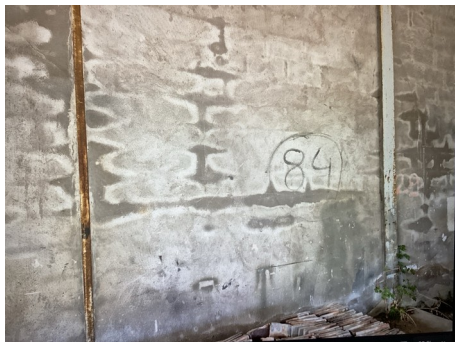
| P4 | ZPSO 2 |

| Localisation | Ouvrage | Matériau / Produit | Aspect | Couleur | N° ZPSO | N° Prél. | N° Sond. | Critère de décision | Observation | Présence amiante |
|---|---|---|---|---|---|---|---|---|---|---|
| | Murs et cloisons maçonnées "en dur" | Enduits lissés, projetés ou talochés | Ciment | / | 2 | P4<br>N | / | AN | / | Non |

| P4 | ZPSO 2 |
|---|---|
| Murs et cloisons maçonnées "en dur" -> Enduits lissés, projetés ou talochés | |

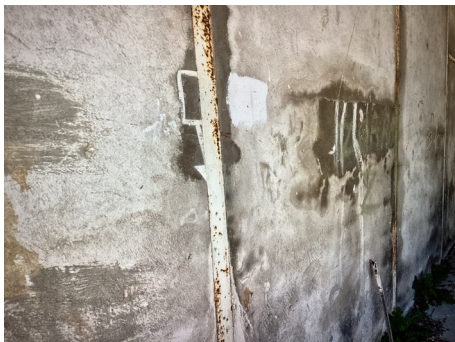
| P5 | ZPSO 3 |

| Localisation | Ouvrage | Matériau / Produit | Aspect | Couleur | N° ZPSO | N° Prél. | N° Sond. | Critère de décision | Observation | Présence amiante |
|---|---|---|---|---|---|---|---|---|---|---|
| | Murs et cloisons maçonnées "en dur" | Enduits lissés, projetés ou talochés | Ciment | / | 3 | P5*<br>N | / | AN | pignon | Non |

| P5 | ZPSO 3 |
|---|---|
| Murs et cloisons maçonnées "en dur" -> Enduits lissés, projetés ou talochés | |

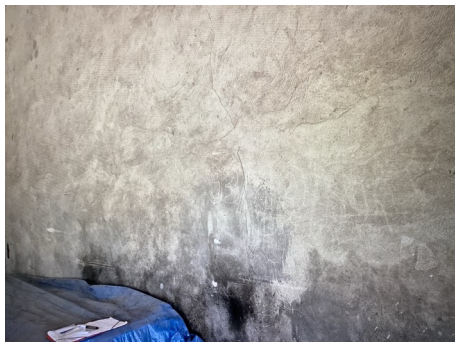
| P6 | ZPSO 3 |

| Localisation | Ouvrage | Matériau / Produit | Aspect | Couleur | N° ZPSO | N° Prél. | N° Sond. | Critère de décision | Observation | Présence amiante |
|---|---|---|---|---|---|---|---|---|---|---|
| | Murs et cloisons maçonnées "en dur" | Enduits lissés, projetés ou talochés | Ciment | / | 3 | P6<br>N | / | AN | pignon | Non |

| P6 | ZPSO 3 |
|---|---|
| Murs et cloisons maçonnées "en dur" -> Enduits lissés, projetés ou talochés | |

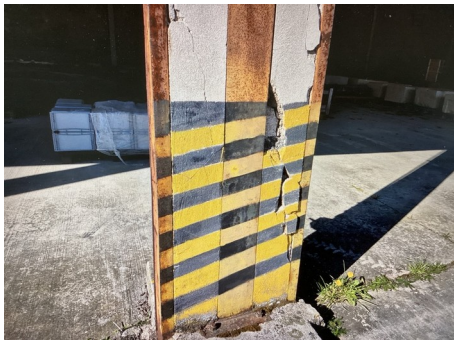
| P7 | ZPSO 4 |

| Localisation | Ouvrage | Matériau / Produit | Aspect | Couleur | N° ZPSO | N° Prél. | N° Sond. | Critère de décision | Observation | Présence amiante |
|---|---|---|---|---|---|---|---|---|---|---|
| | Façades lourdes y compris poteaux | Enduits extérieurs projetés, lissés ou talochés, crépis extérieurs | / | / | 4 | P7*<br>N | / | AN | / | Non |

| Façades lourdes y compris poteaux -> Enduits extérieurs projetés, lissés ou talochés, crépis extérieurs | |

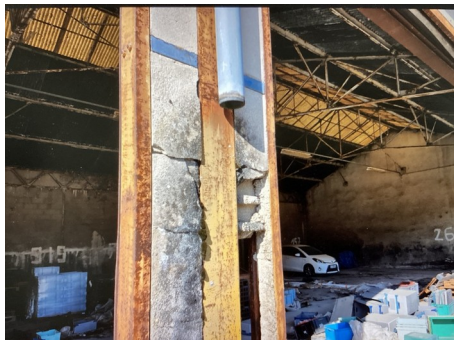
| P8 | ZPSO 4 |

| Localisation | Ouvrage | Matériau / Produit | Aspect | Couleur | N° ZPSO | N° Prél. | N° Sond. | Critère de décision | Observation | Présence amiante |
|---|---|---|---|---|---|---|---|---|---|---|
| | Façades lourdes y compris poteaux | Enduits extérieurs projetés, lissés ou talochés, crépis extérieurs | / | / | 4 | P8<br>N | / | AN | / | Non |

| Façades lourdes y compris poteaux -> Enduits extérieurs projetés, lissés ou talochés, crépis extérieurs | |

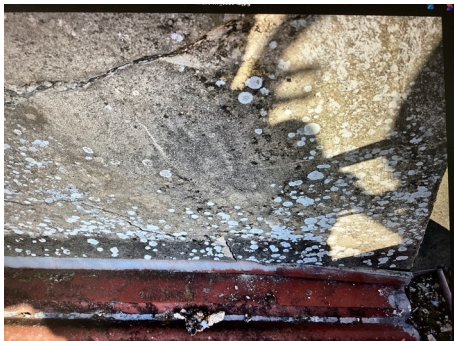
| P9 | ZPSO 5 |

| Localisation | Ouvrage | Matériau / Produit | Aspect | Couleur | N° ZPSO | N° Prél. | N° Sond. | Critère de décision | Observation | Présence amiante |
|---|---|---|---|---|---|---|---|---|---|---|
| Enveloppe extérieure -> Toiture | Eléments associés à la toiture | Solins | Ciment | / | 5 | P9*<br>N | / | AN | / | Non |

| Eléments associés à la toiture -> Solins | |

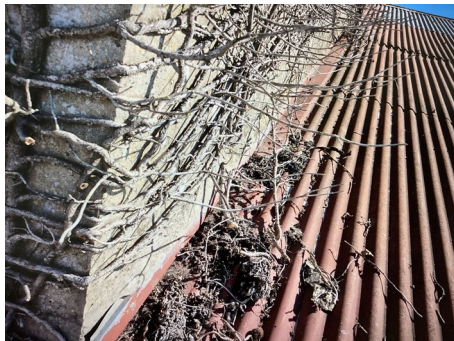
| P10 | ZPSO 5 |

| Localisation | Ouvrage | Matériau / Produit | Aspect | Couleur | N° ZPSO | N° Prél. | N° Sond. | Critère de décision | Observation | Présence amiante |
|---|---|---|---|---|---|---|---|---|---|---|
| | Eléments associés à la toiture | Solins | Ciment | / | 5 | P10<br>N | / | AN | / | Non |

| Eléments associés à la toiture -> Solins | |

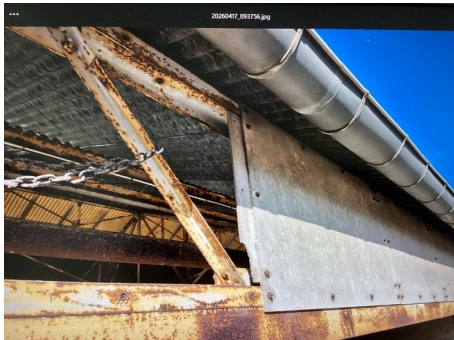
| P11 | ZPSO 6 |

| N°ZPSO | Localisation | Ouvrage | Partie d'ouvrage | Aspect | Couleur |
|---|---|---|---|---|---|
| 6 | Enveloppe extérieure -> Toiture | Plaques ondulées et planes | Plaques en fibres-ciment | Dur | / |

| Localisation | Ouvrage | Matériau / Produit | Aspect | Couleur | N° ZPSO | N° Prél. | N° Sond. | Critère de décision | Observation | Présence amiante |
|---|---|---|---|---|---|---|---|---|---|---|
| | Plaques ondulées et planes | Plaques en fibres-ciment | Dur | / | 6 | P11*<br>P | / | AN | / | Oui |

| Plaques ondulées et planes -> Plaques en fibres-ciment | |

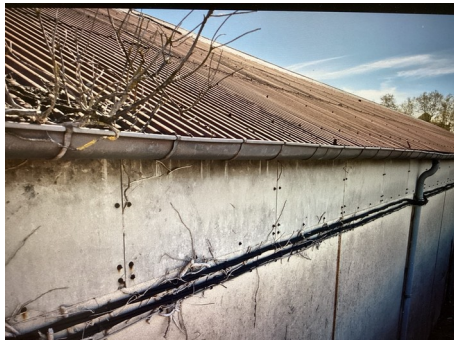
| P12 | ZPSO 6 |

| Localisation | Ouvrage | Matériau / Produit | Aspect | Couleur | N° ZPSO | N° Prél. | N° Sond. | Critère de décision | Observation | Présence amiante |
|---|---|---|---|---|---|---|---|---|---|---|
| | Plaques ondulées et planes | Plaques en fibres-ciment | Dur | / | 6 | P12<br>P | / | AN | / | Oui |

| Plaques ondulées et planes -> Plaques en fibres-ciment | |

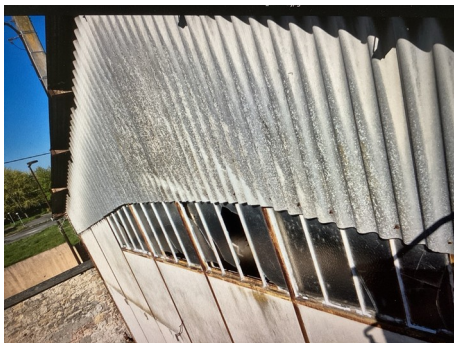
| P13 | ZPSO 7 |

| N°ZPSO | Localisation | Ouvrage | Partie d'ouvrage | Aspect | Couleur |
|---|---|---|---|---|---|
| 7 | Enveloppe extérieure -> Façade | Façades légères, murs rideaux, bardages, panneaux sandwichs | Plaques | Fibres-ciment | / |

| Localisation | Ouvrage | Matériau / Produit | Aspect | Couleur | N° ZPSO | N° Prél. | N° Sond. | Critère de décision | Observation | Présence amiante |
|---|---|---|---|---|---|---|---|---|---|---|
| | Façades légères, murs rideaux, bardages, panneaux sandwichs | Plaques | Fibres-ciment | / | 7 | P13*<br>P | / | AN | Plaques ondulées en partie haute | Oui |

| Façades légères, murs rideaux, bardages, panneaux sandwichs -<br>> Plaques (Liste B) | |

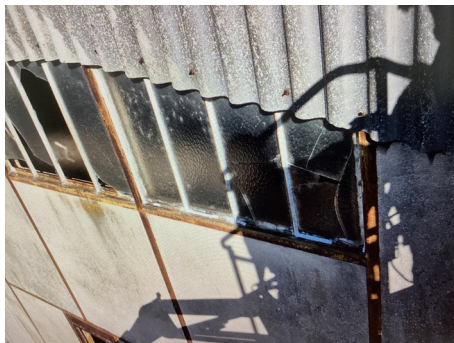
| P14 | ZPSO 8 |

| Localisation | Ouvrage | Matériau / Produit | Aspect | Couleur | N° ZPSO | N° Prél. | N° Sond. | Critère de décision | Observation | Présence amiante |
|---|---|---|---|---|---|---|---|---|---|---|
| Enveloppe extérieure -> Façade | Menuiseries extérieures | Joints de mastic de vitrage | Dur | / | 8 | P14*<br>N | / | AN | / | Non |

| Menuiseries extérieures -> Joints de mastic de vitrage | |

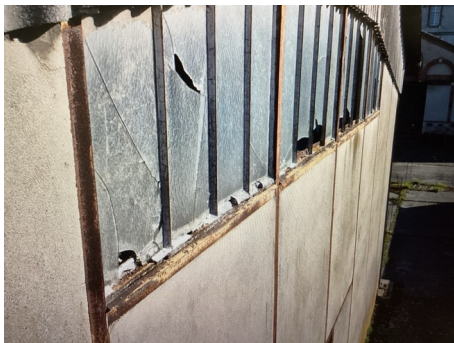
| P15 | ZPSO 8 |

| Localisation | Ouvrage | Matériau / Produit | Aspect | Couleur | N° ZPSO | N° Prél. | N° Sond. | Critère de décision | Observation | Présence amiante |
|---|---|---|---|---|---|---|---|---|---|---|
| | Menuiseries extérieures | Joints de mastic de vitrage | Dur | / | 8 | P15<br>N | / | AN | / | Non |

| Menuiseries extérieures -> Joints de mastic de vitrage | |

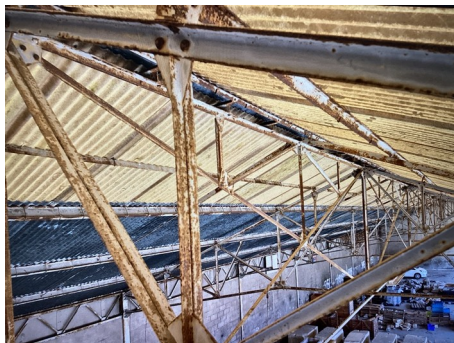
| P16 | ZPSO 9 |

| Localisation | Ouvrage | Matériau / Produit | Aspect | Couleur | N° ZPSO | N° Prél. | N° Sond. | Critère de décision | Observation | Présence amiante |
|---|---|---|---|---|---|---|---|---|---|---|
| Local stockage | Charpentes | Peintures décoratives | Epais,<br>Multicouches | / | 9 | P16<br>N | / | AN | / | Non |

| Charpentes -> Peintures décoratives | |

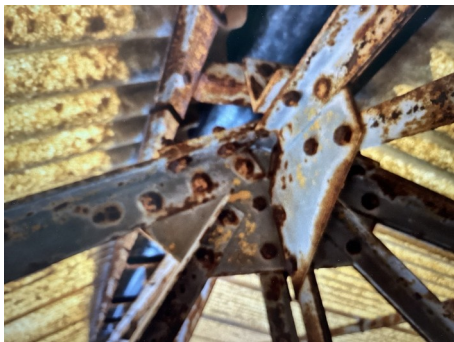
| P17 | ZPSO 9 |

| Localisation | Ouvrage | Matériau / Produit | Aspect | Couleur | N° ZPSO | N° Prél. | N° Sond. | Critère de décision | Observation | Présence amiante |
|---|---|---|---|---|---|---|---|---|---|---|
| Enveloppe extérieure -> Façade | Charpentes | Peintures décoratives | Epais, Multicouches | / | 9 | P17*<br>N | / | AN | / | Non |

| Charpentes -> Peintures décoratives | |
