**DIAGNOSTIC**  
**CHEMINEE DE CHAUFFERIE**  
**HOPITAL D'INSTRUCTION DES ARMEES BEGIN**  
**SAINT-MANDE**

**Département Diagnostic Pathologie Structure**

Suite à l'apparition de désordres sur une cheminée de chaufferie située à l'Hôpital d'Instruction des Armées Bégin, l'ESID de l'Île-de-France représentée par Mr URVOIT Timothée, a demandé à l'agence d'Elancourt de réaliser une mission de diagnostic d'une cheminée de chaufferie.

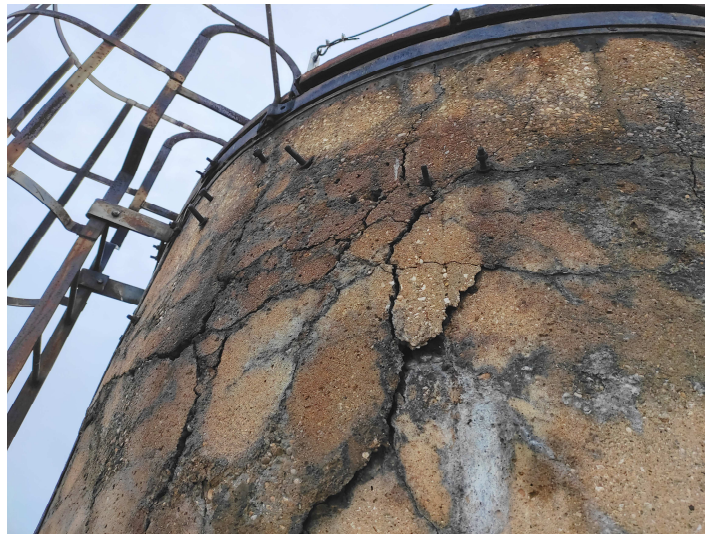
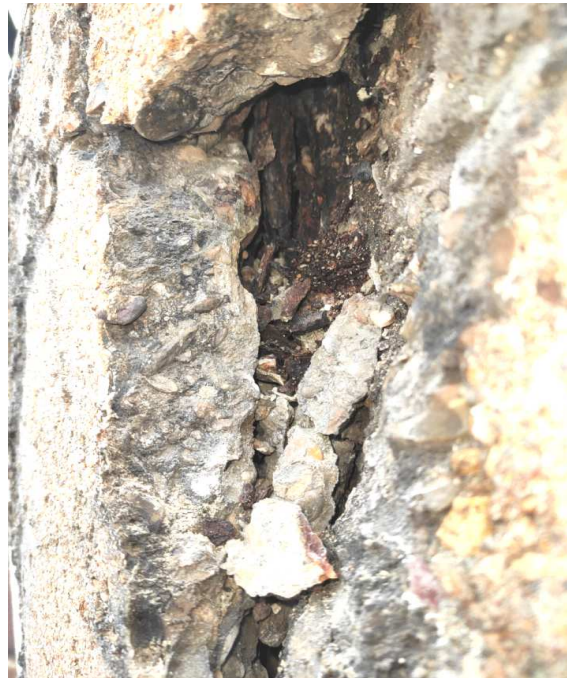
- **Désordres 1:** structure en très mauvais état en tête de cheminée : **Indice : F**

Des éclatements de béton coloré à la rouille ont été observés en tête de cheminée. Une perte de section importante des armatures en tête est également constatée. Ci-après quelques photos pour illustration des désordres :

La corrosion est le résultat d'un phénomène d'oxydation de l'acier. Cette oxydation peut être la conséquence d'une passivation insuffisante des armatures ou d'une attaque des armatures par élément polluant dans le béton. L'éclatement de béton est provoqué par le foisonnement de la rouille des armatures.

- Il est recommandé sans délai de faire réaliser une purge des éclats de béton en formation afin de garantir la sécurité du personnel pouvant circuler à proximité. Cette purge devra être réalisée tous les 6 mois à 1 ans. De plus, un périmètre de sécurité doit être établi afin de limiter l'approche de la cheminée au personnel non autorisé.
- Les investigations ont mis en évidence des dégradations visibles principalement sur la face Est et en partie haute de la cheminée. Néanmoins, la concordance des résultats des essais réalisés en comparatif (zone saine, zone dégradée) ont traduit une potentielle apparition de ces dégradations en pied de la cheminée. De ce fait, nous recommandons à court terme la destruction/reconstruction de la cheminée.

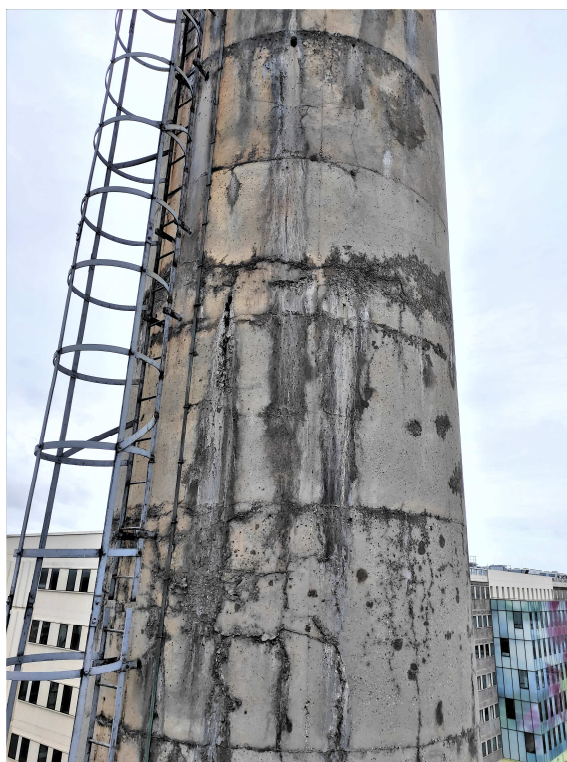
- **Désordre 2:** Fissures sur la cheminée : **Indice : E**

Une fissuration généralisée a été observée sur le parement extérieur de la cheminée. Certaines fissures ont un front de fissure de 2 cm environ (front de fissure constaté sur l'anneau 8) ; les fissures sont majoritairement présentes sur la face Est de la cheminée. Ci-après une photo pour illustration :

Ces fissures semblent être le résultat de réactions de gonflement interne du béton.

Ces constats semblent indiquer des réactions sulfatiques interne du béton. Cela expliquerait la présence des fissures multidirectionnelles constatées sur le parement de la cheminée. Par ailleurs, la présence de chlore est à éviter dans le béton armé (peut provoquer la corrosion des armatures). Seules des analyses complémentaires afin de déterminer le taux de chlorures permettrait d'identifier un éventuel dépassement de seuil.

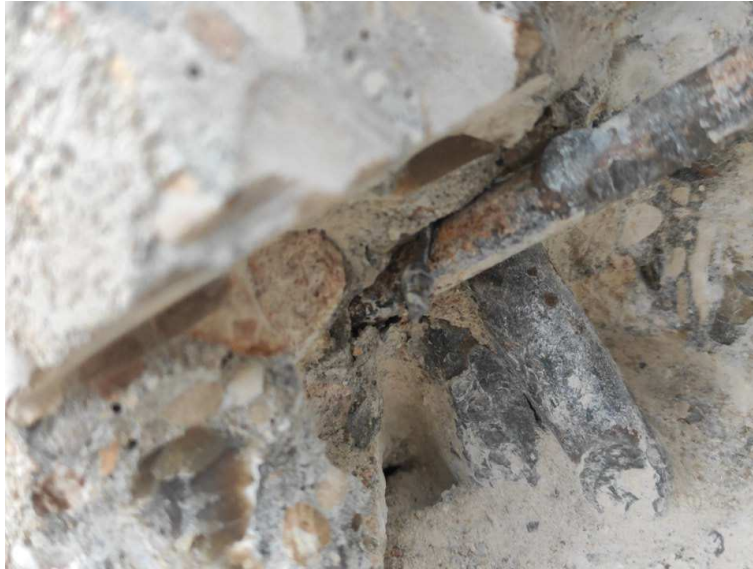
**Vue du sondage sur l'anneau 24 (zone basse de la cheminée) :**

- Des armatures à ronds lisse de diamètre 12 mm (sens vertical) ou 8 mm (sens horizontal),
- Des armatures en bon état vis à vis de la corrosion sur 2 anneaux : l'anneau 8 (en zone dégradée) et l'anneau 24 (en zone saine) en partant du haut (voir implantation au **par. 2.4**),

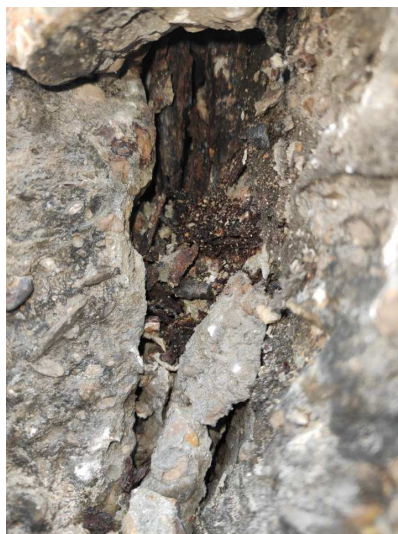
### Vue du sondage en tête de cheminée:

- Des armatures mises à nue et très corrodées en tête de cheminée avec des pertes de sections importantes.

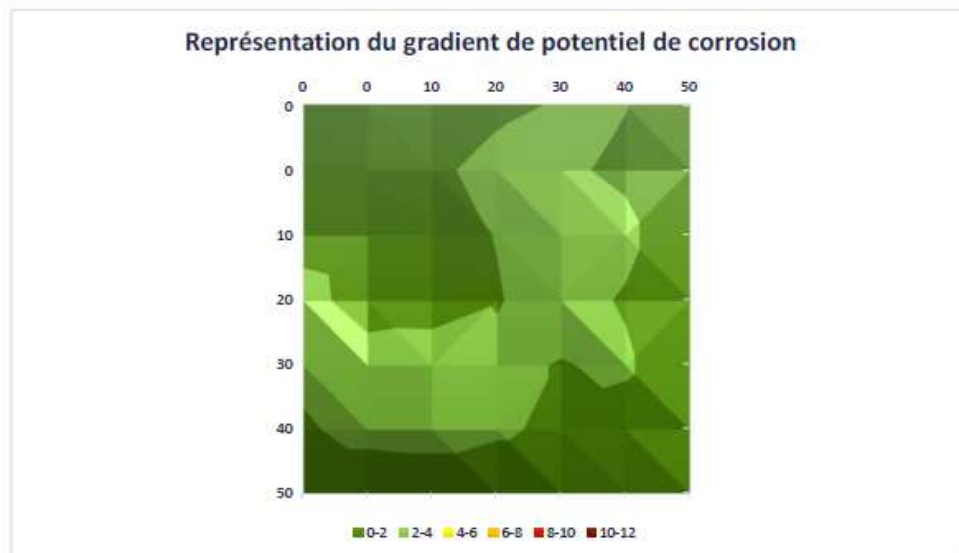
Représentation des gradients de potentiels en zone saine :

Le gradient de couleur des cartographies peut varier du rouge, zone sujette à une forte activité de corrosion, au vert, zone sujette à une activité faible de corrosion. On retiendra que les cartographies présentées ci-dessus mettent en évidence des gradients de potentiels négligeables au sein d'une même zone ( $< 8$  mv/cm). Néanmoins une différence de potentiels importante est observée entre les 2 zones.

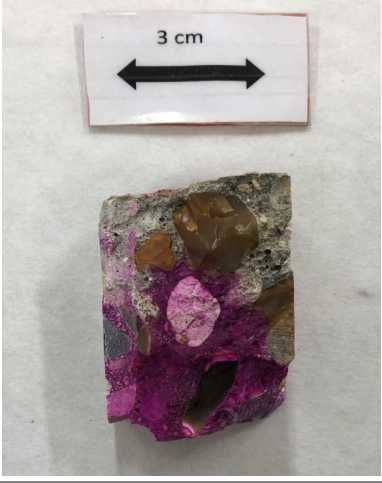
| Echantillon | Profondeur de carbonatation | Photo de l'échantillon | Enrobage réel au droit du prélèvement (mm) |
|---|---|---|---|
| <b>Béton n°1<br/>(zone saine)</b> | <u>Profondeur moyenne de carbonatation depuis la surface du béton : 19 mm</u><br><br><u>Profondeur maximum de carbonatation depuis la surface du béton : 28 mm</u> | | 45 |

On constate que les aciers ne sont pas situés en zone carbonatée pour la zone saine (anneau 24) et pour la zone dégradée (anneau 8). L'enrobage précisé ci-dessus est l'enrobage réel au droit du prélèvement. Cet enrobage a été comparé aux enrobages visualisés au radar au droit des prélèvements.

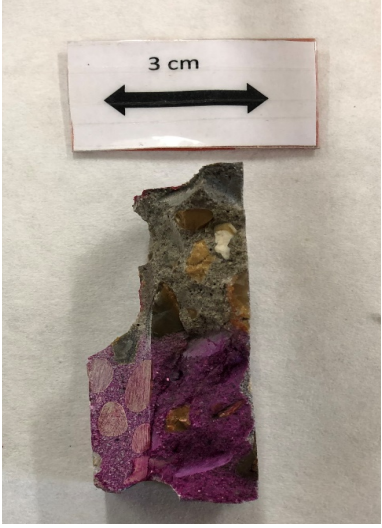
| Echantillon | Profondeur de carbonatation | Photo de l'échantillon | Enrobage réel au droit du prélèvement (mm) |
|---|---|---|---|
| <b>Béton n°2(zone dégradée)</b> | <u>Profondeur moyenne de carbonatation depuis la surface du béton : 33 mm</u><br><br><u>Profondeur maximum de carbonatation depuis la surface du béton : 35 mm</u> | | 45 |

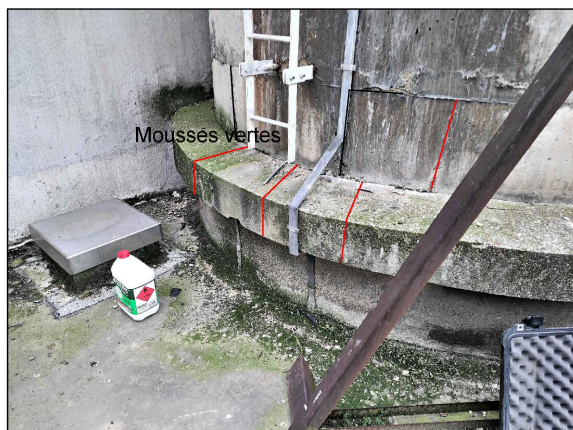
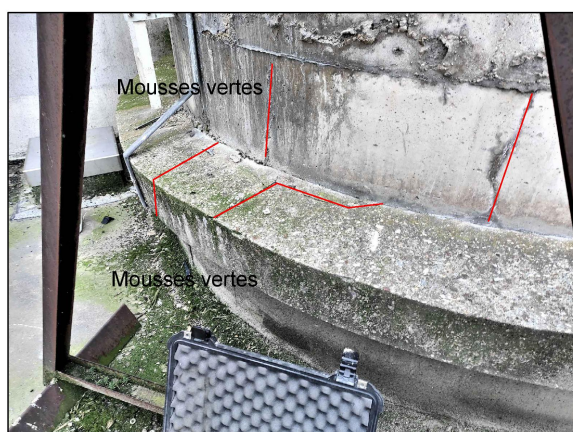
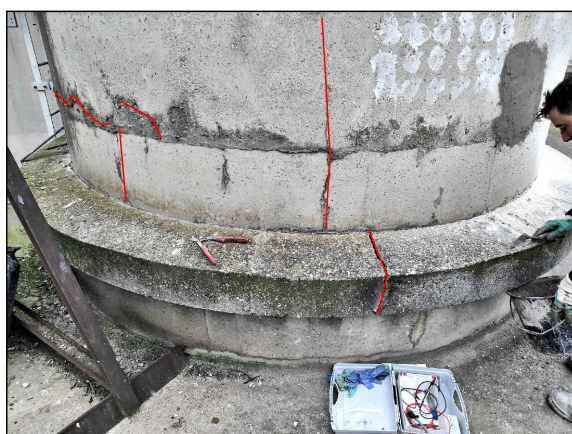
— Fissures

- Fissures,
- Mousses vertes.

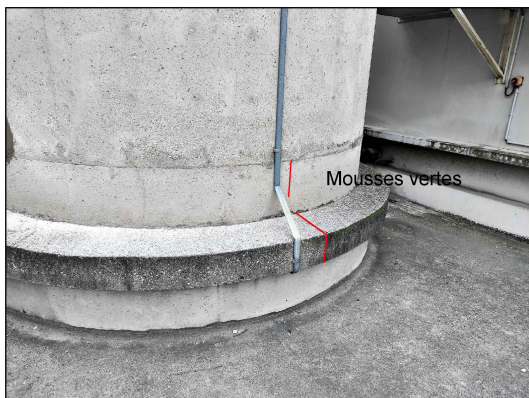
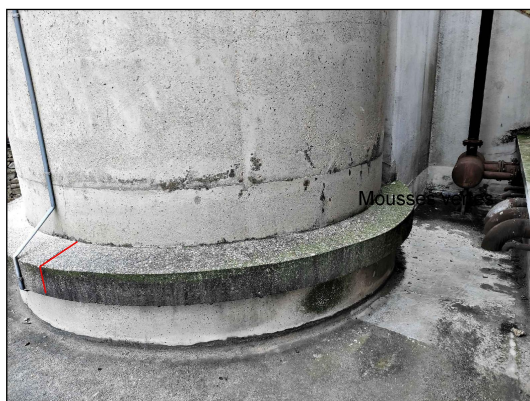
Fiche de reconnaissance n°5- B

Mousses vertes

Mousse

Fissures

- Fissures,
- Mousses vertes.

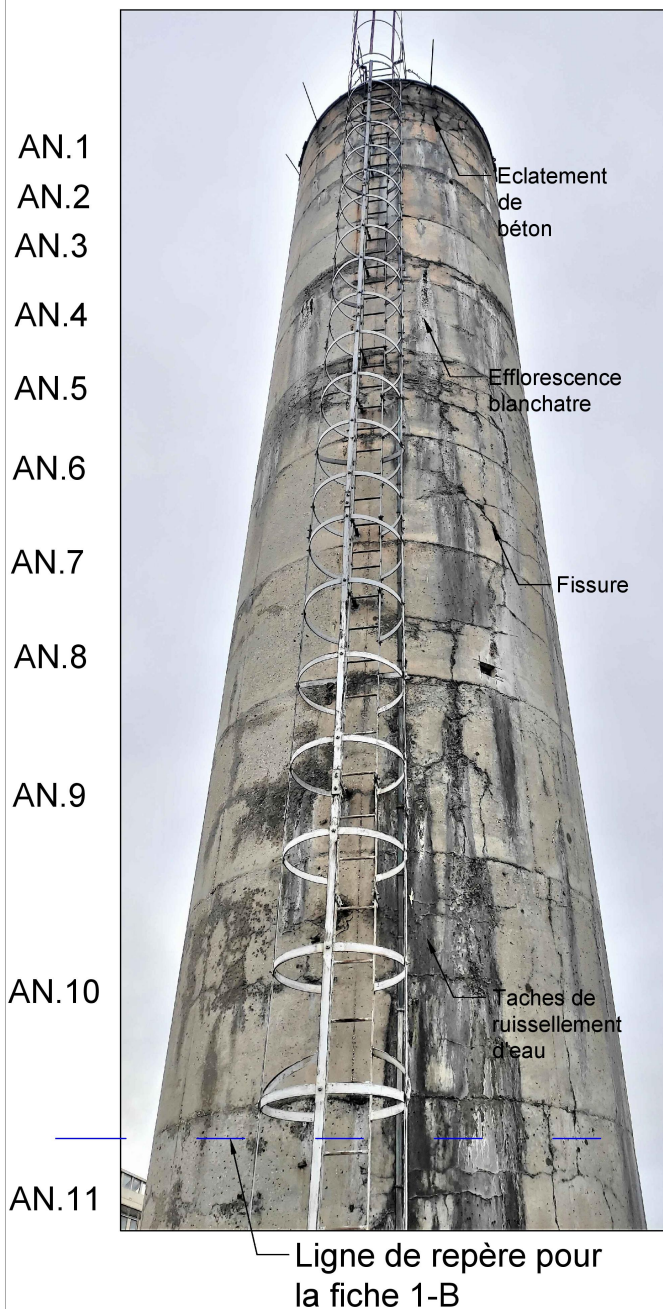
- Fissuration généralisée sur tous les anneaux illustrés (coté Nord),
- Efflorescences blanchâtres, "
- Taches de ruissellement d'eau,
- Ancrages de l'échelle dans la structure béton corrodés,
- Eclatement de béton en tête de cheminée,
- Armatures à nu corrodées en tête de cheminée,
- Eléments métalliques en tête de cheminée corrodés .

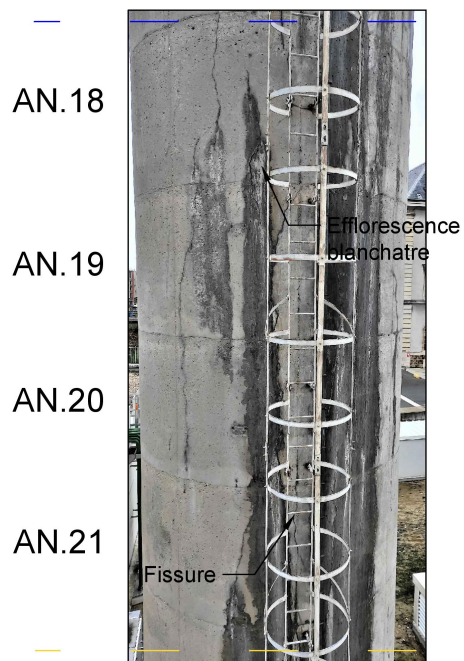
Ligne de repère pour la fiche 1-B

- Fissuration généralisée sur la tous les anneaux illustrés,
- Efflorescences blanchâtres,
- Taches de ruissellement d'eau,
- Ancrages de l'échelle dans la structure béton corrodés.

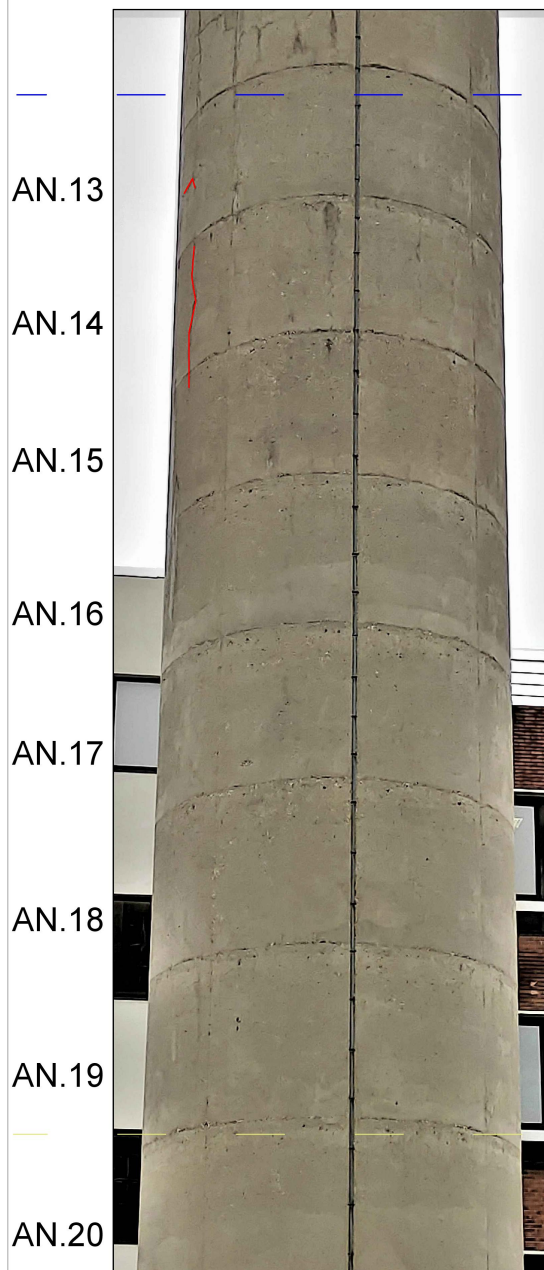
Ligne de repère pour la fiche 2-A

- Quelques fissures sur certains anneaux (13 & 14)

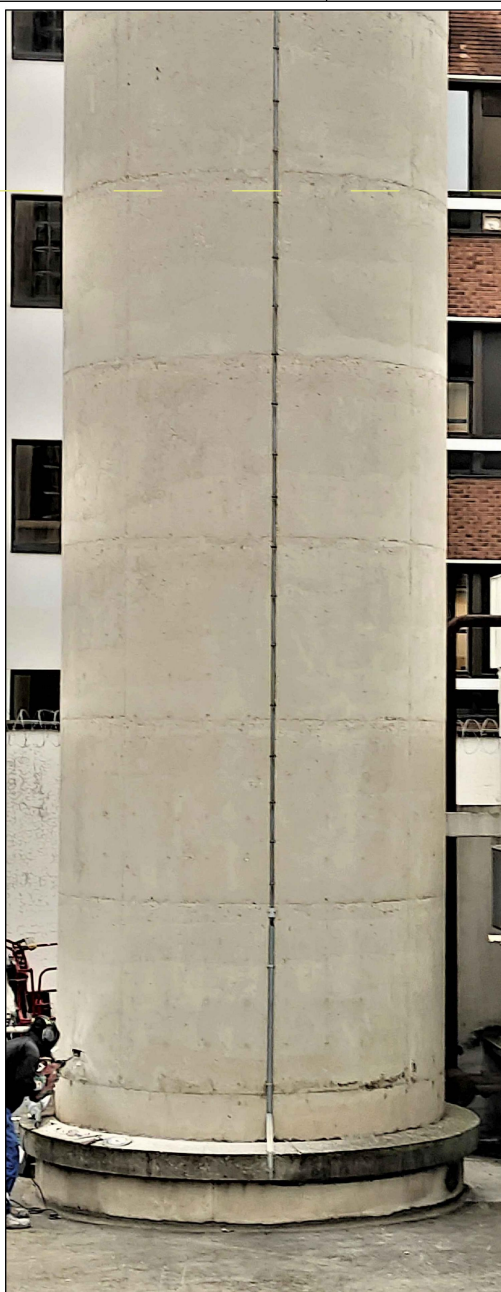
Ligne de repère pour la  
fiche 2-B

- RAS du côté Sud des anneaux  
illustrés

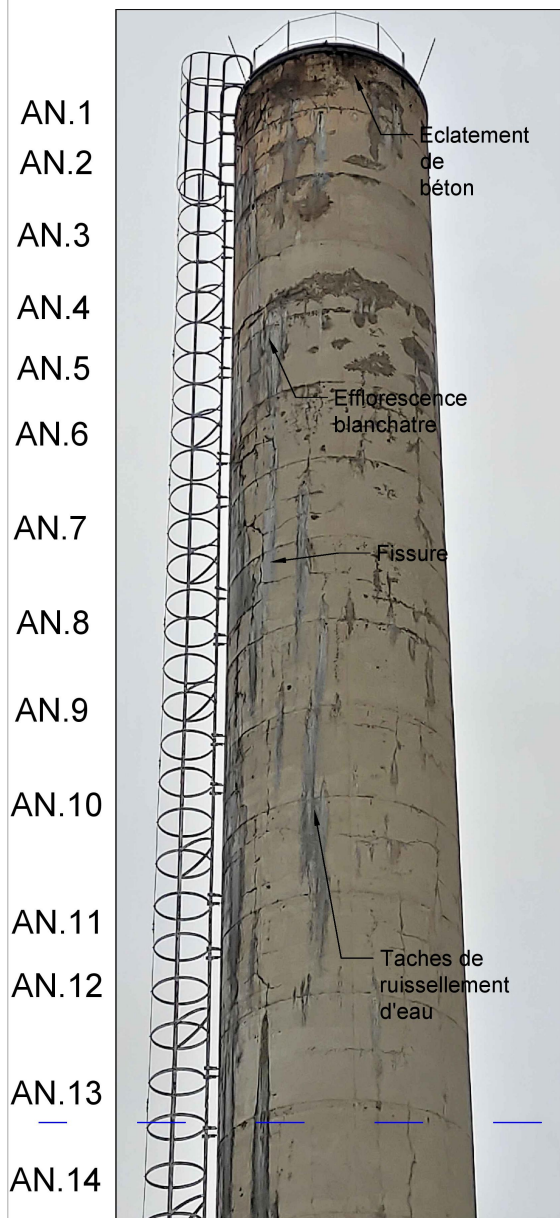
- Fissuration généralisée sur tous les anneaux illustrés,
- Efflorescences blanchâtres, "
- Taches de ruissellement d'eau,
- Ancrages de l'échelle dans la structure béton corrodés,
- Eclatement de béton en tête de cheminée,
- Armatures à nu corrodées en tête de cheminée,
- Eléments métalliques en tête de cheminée corrodés.

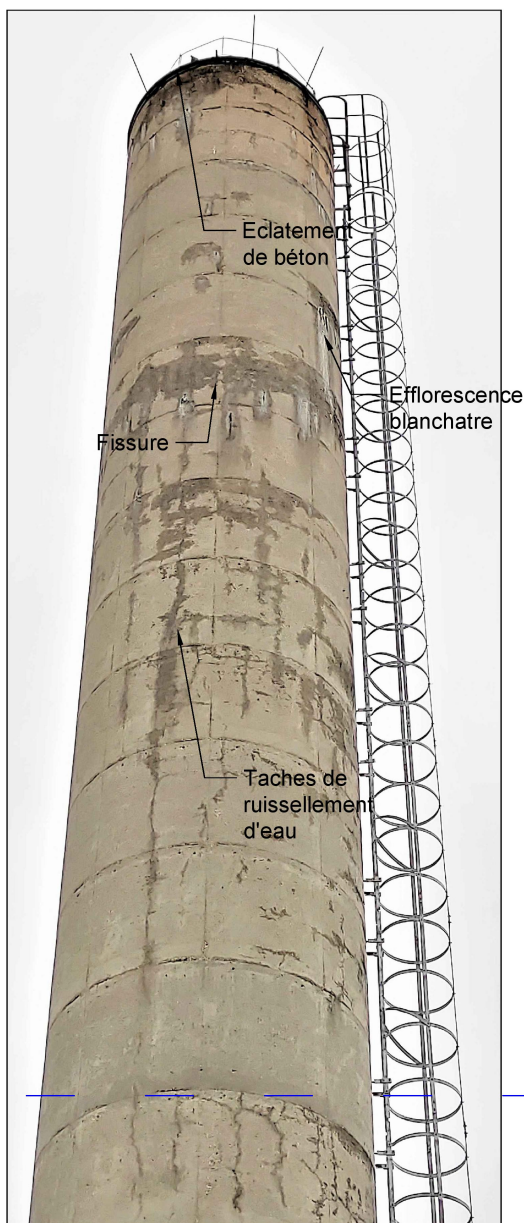
- Fissuration généralisée sur tous les anneaux illustrés,
- Efflorescences blanchâtres, ..
- Taches de ruissellement d'eau,
- Ancrages de scellement de l'échelle dans la structure béton corrodés,
- Eclatement de béton en tête de cheminée,
- Armatures à nu corrodées en tête de cheminée,
- Eléments métalliques en tête de cheminée corrodés.
