## DOSSIER DE DIAGNOSTIC TECHNIQUE

**Référence : 002EW478485**

Démolition cheminée-évacuation  
cuve à fioul  
69 AV. DE PARIS,  
94160 SAINT-MANDÉ

# Rapport de repérage des matériaux et produits contenant de l'amiante avant réalisation de travaux dans un immeuble bâti

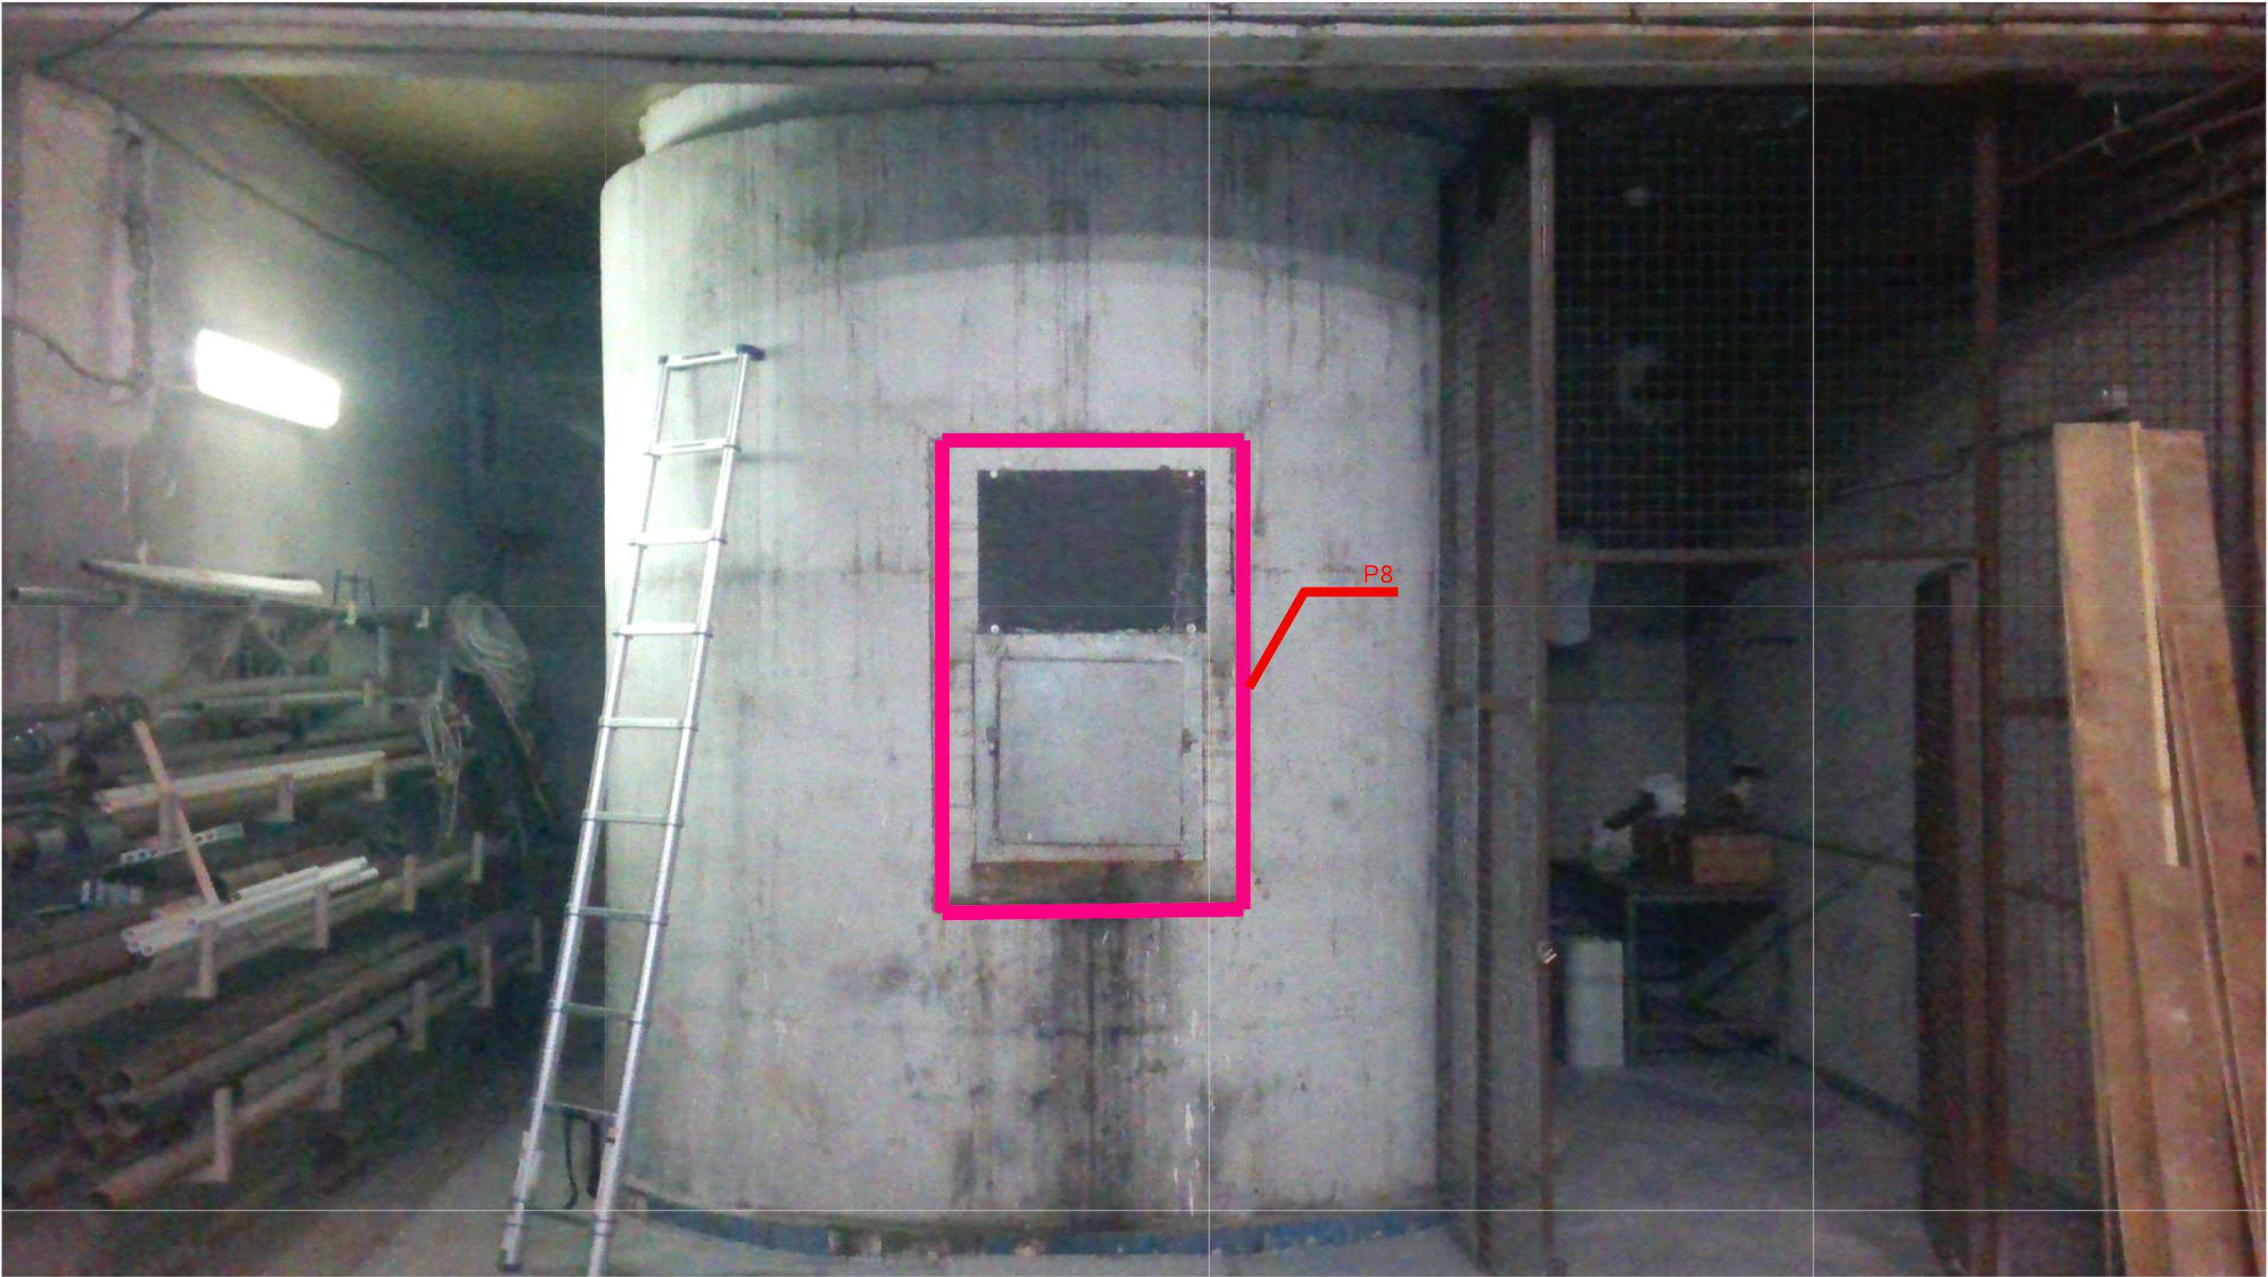
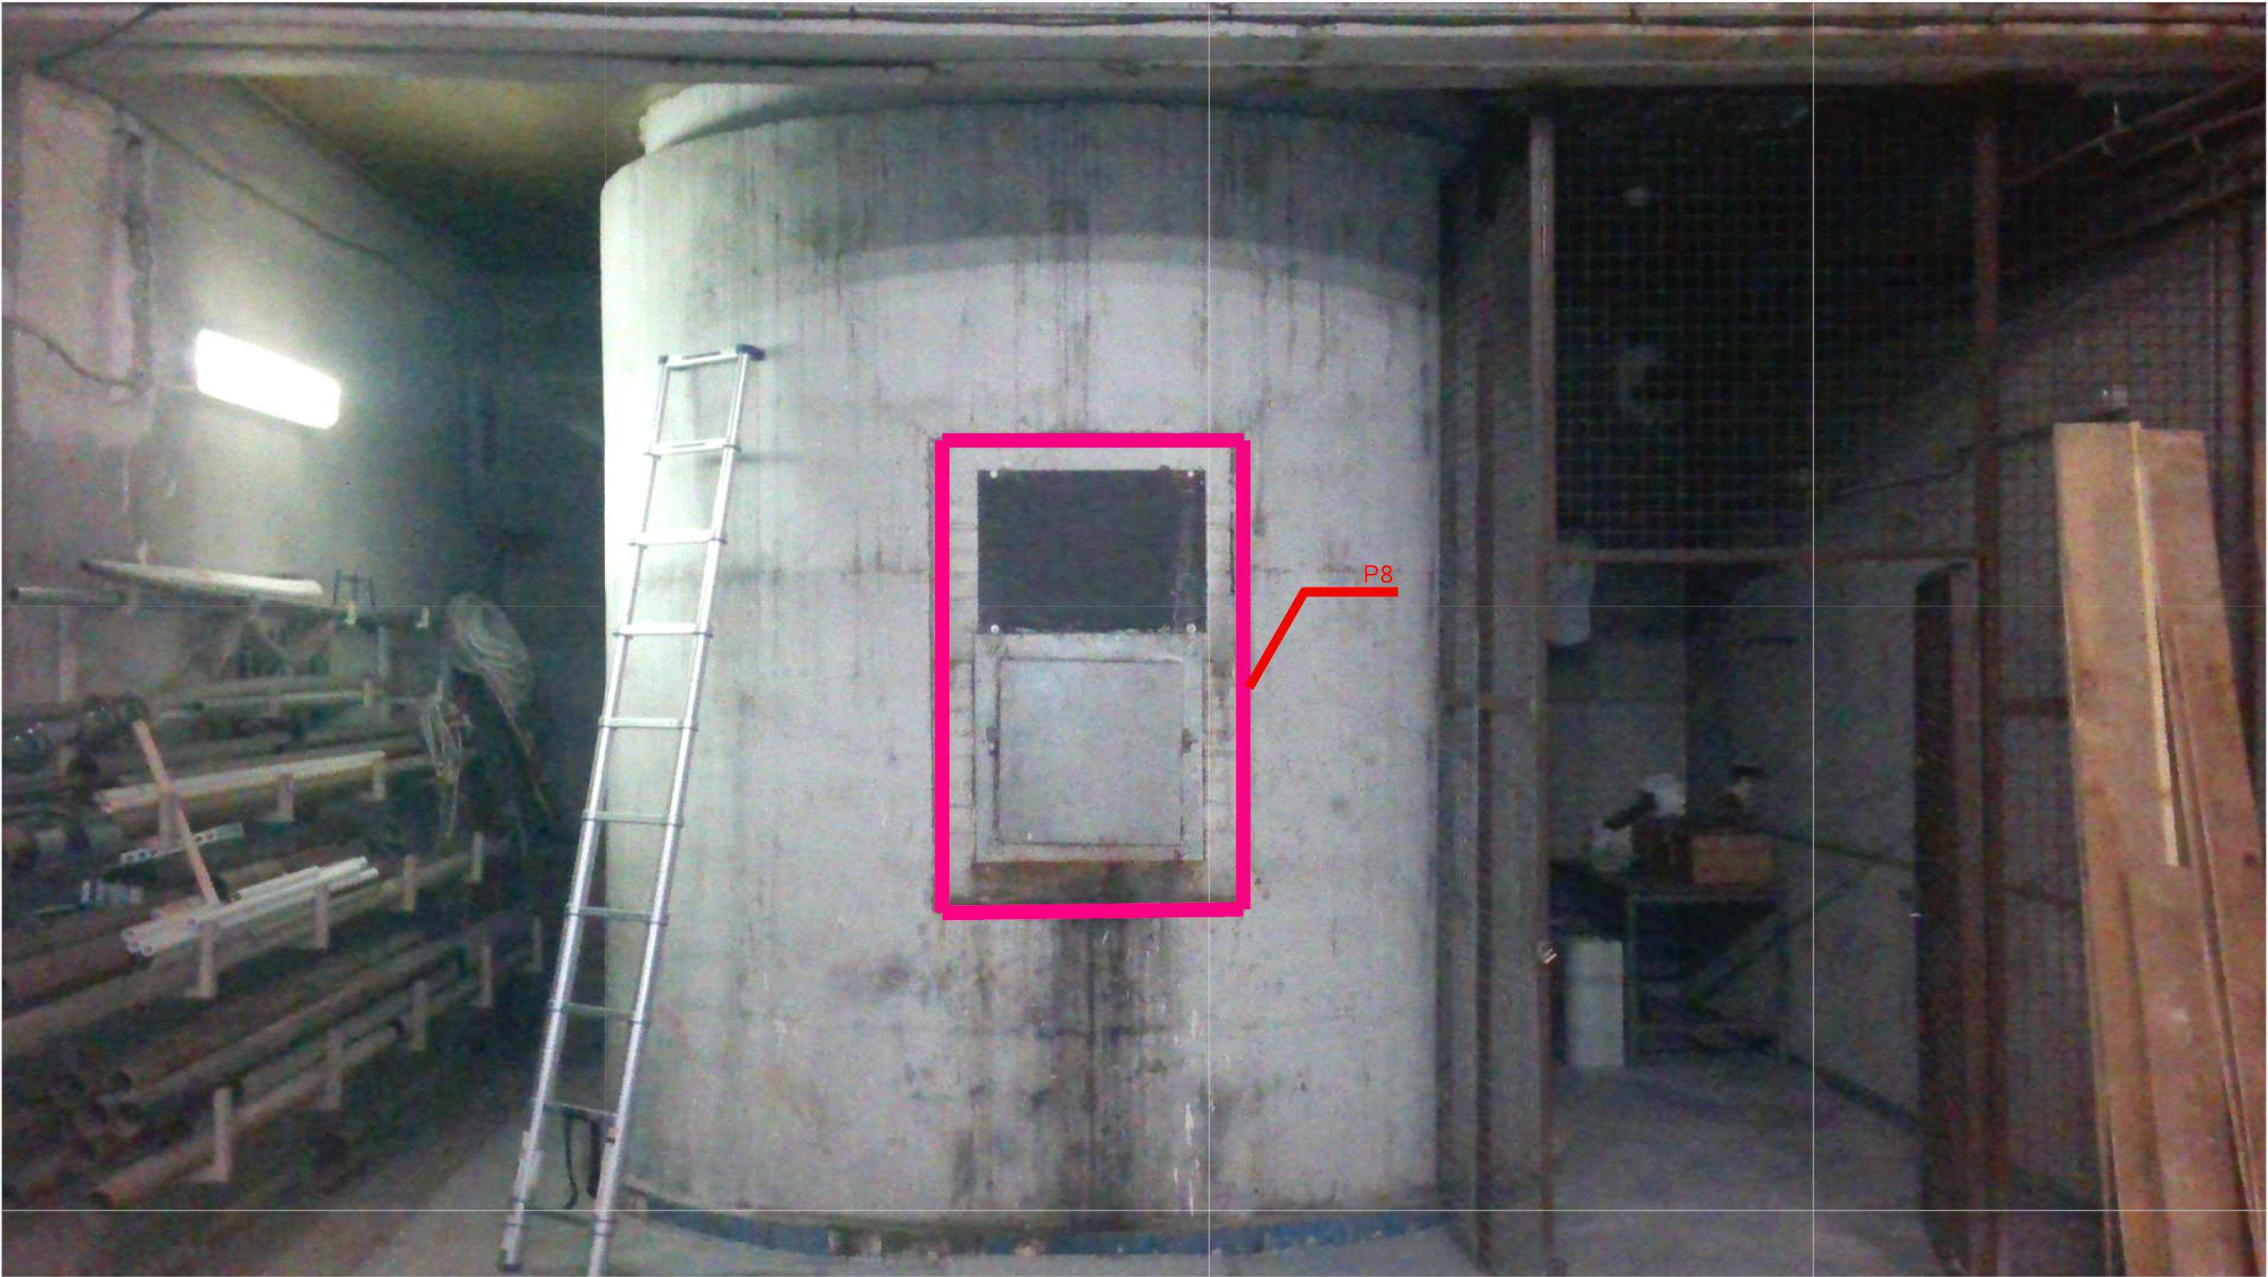
Vol 3  
(Cheminée)

| | P8 : Joint détrempé |

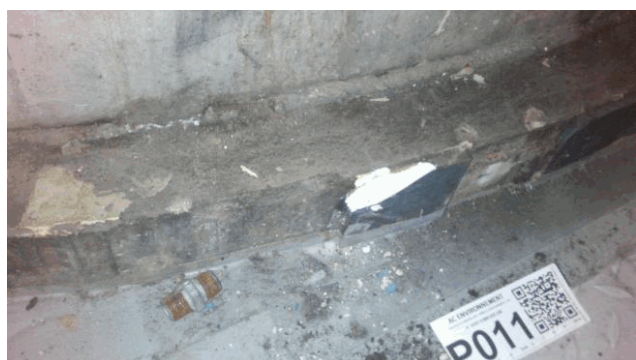
| 002EW478485 n°11 - 1 (P11) | Foyer cheminée -69 Av. de Paris, 94160<br>Saint-Mandé - Vol 3<br>(Cheminée) | Prélèvement négatif |

002EW478485 n°11 - 1 (P11) - Foyer cheminée -69 Av. de Paris, 94160 Saint-Mandé - Vol 3 (Cheminée)
