# COMPTE RENDU D'INTERVENTION

**Du 6 Juillet 2026**

**Diagnostic de structure**

## **Cheminée Hôpital BEGIN à Saint Mandé (94)**

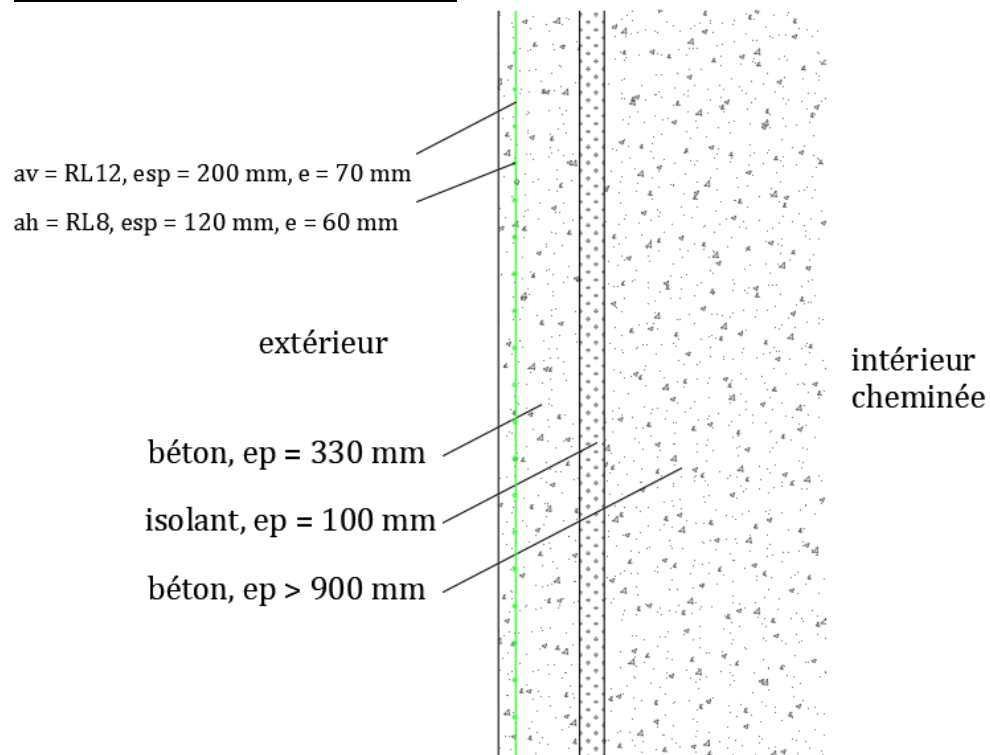
### Carottage C1 : cheminée au R-1

Le carottage effectué au niveau du sous-sol (C1), dans le socle de la cheminée, a mis en évidence une première épaisseur de béton armé d'environ 33 cm, suivie d'une couche d'isolant d'environ 10 cm. Au-delà de cet isolant, le forage a traversé une seconde épaisseur de béton sur au moins 90 cm, le carottage ayant atteint ses limites avant la traversée complète de la couche.

Coupe schématique du voile de la cheminée au niveau du sous-sol au droit du carottage C1

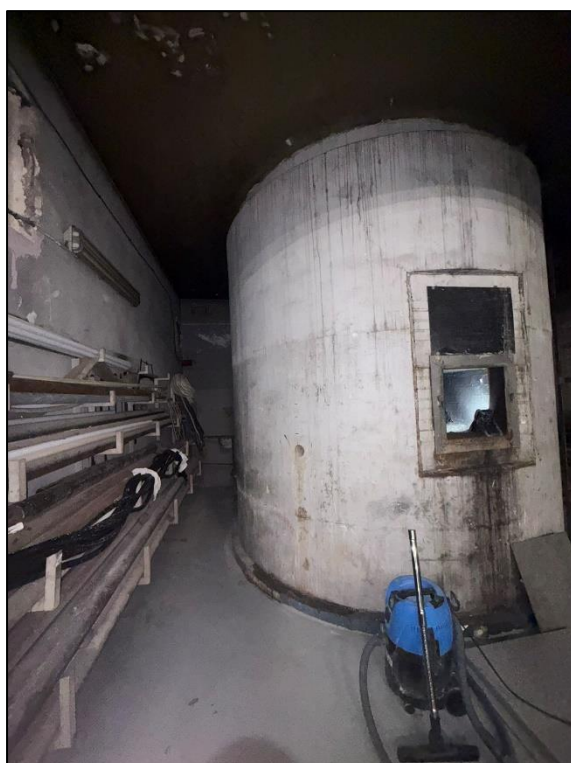
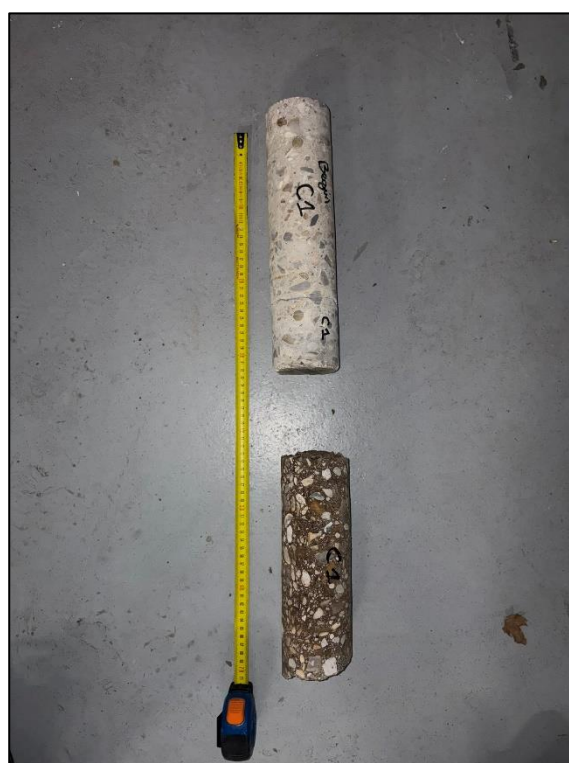
Photographies du carottage C1

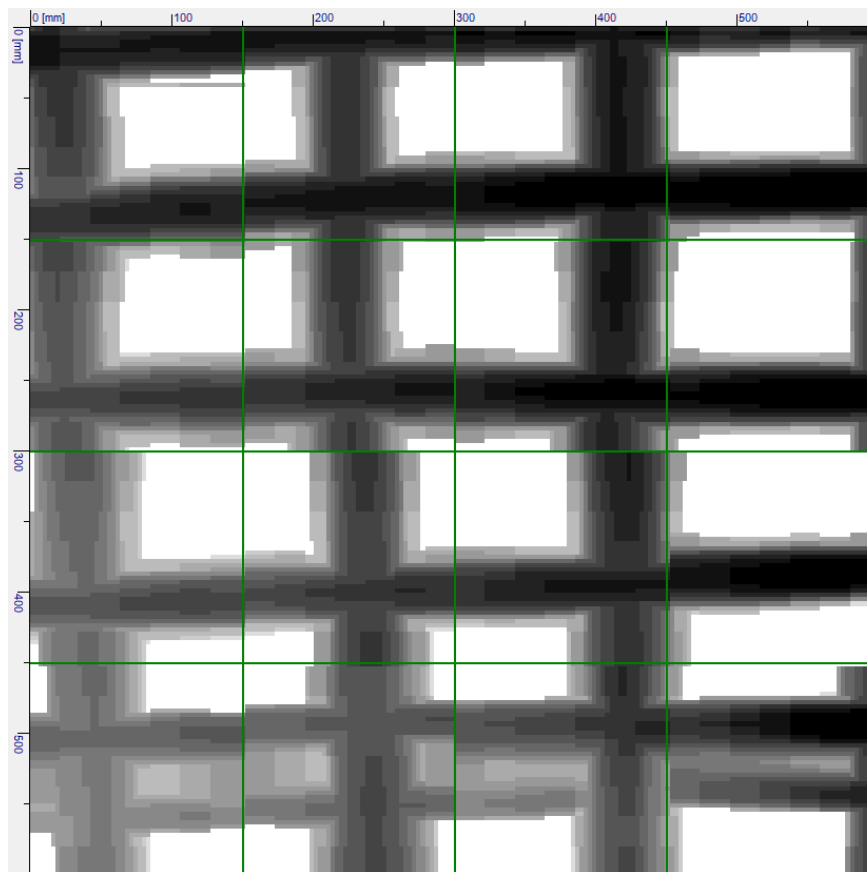
Image ferroskan du maillage des armatures en extrados du voile de la cheminée au niveau du carottage C1

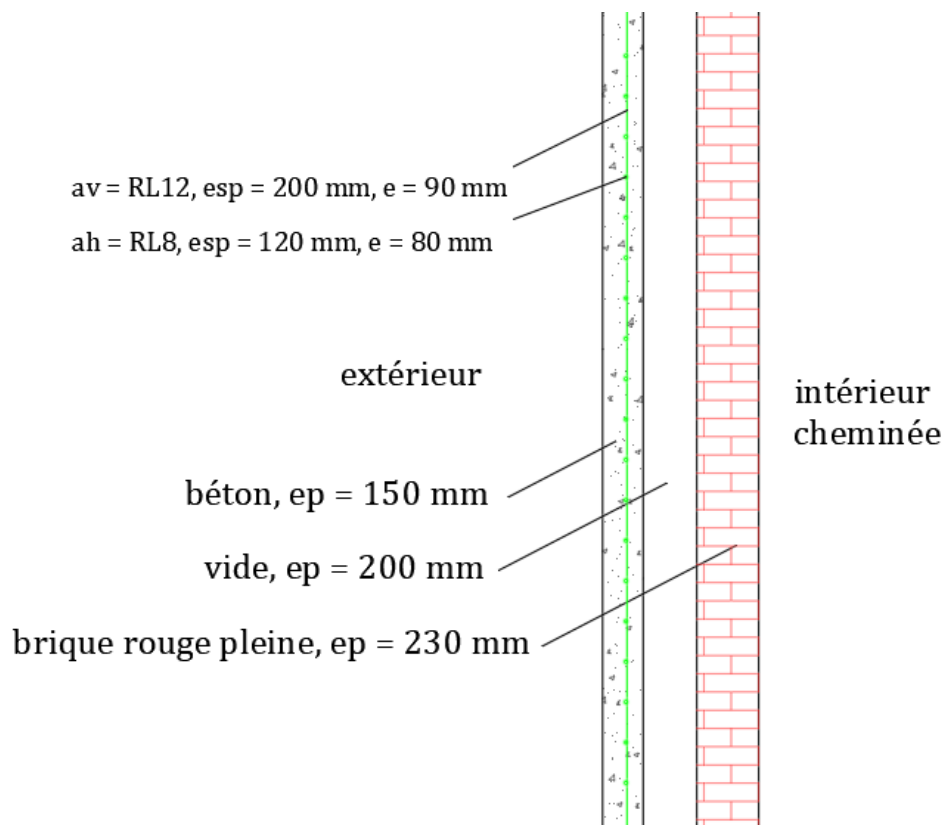
### Carottage C2 : cheminée partie haute

Les trois autres carottages (C2, C3 et C4), réalisés respectivement en partie haute, en partie intermédiaire et en partie basse du fût de la cheminée, présentent une constitution identique. Ils mettent en évidence un voile extérieur en béton armé d'une épaisseur d'environ 15 cm, suivi d'un vide d'air de 20 cm, puis d'un conduit intérieur constitué d'une maçonnerie en briques pleines de 23 cm d'épaisseur. Cette composition est constante sur les trois niveaux investigués.

Coupe schématique du voile de la cheminée en partie haute au droit du carottage C2

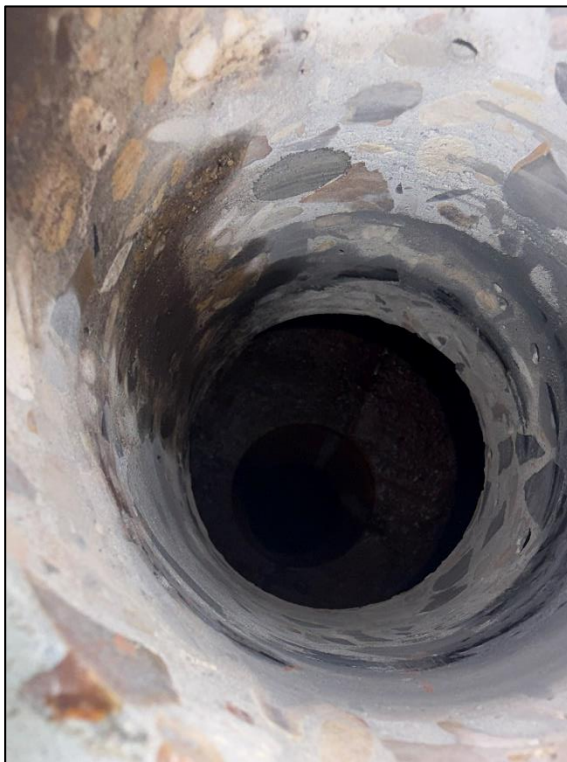
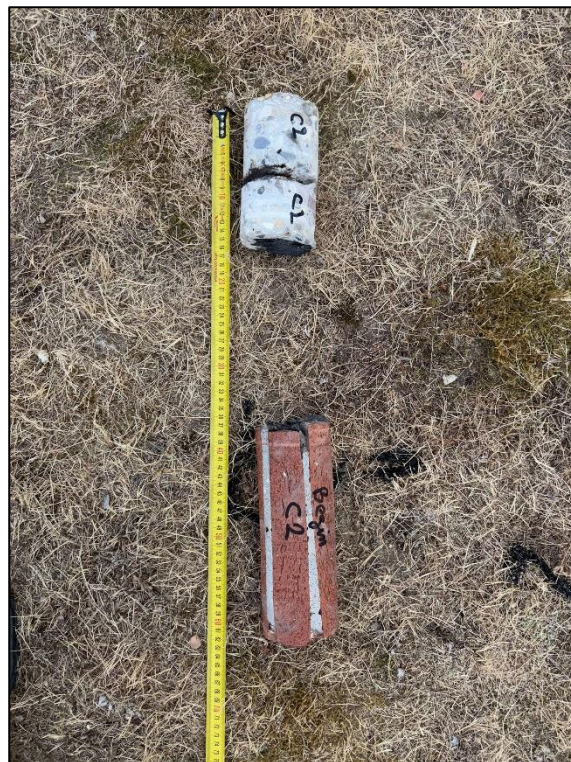
Photographies du carottage C2

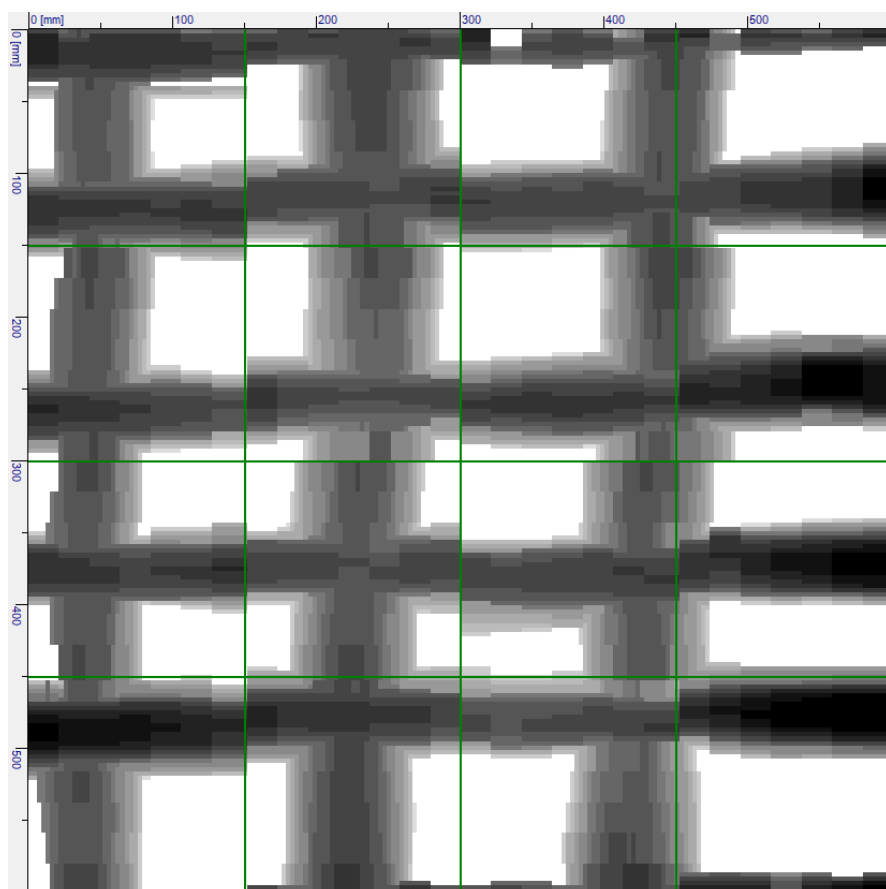
Image ferroskan du maillage des armatures en extrados du voile de la cheminée au niveau du carottage C2

Le ferrailage du voile en béton armé est constitué d'armatures verticales de diamètre 12 mm espacées de 20 cm et de cerces horizontales de diamètre 8 mm espacées de 12 cm.

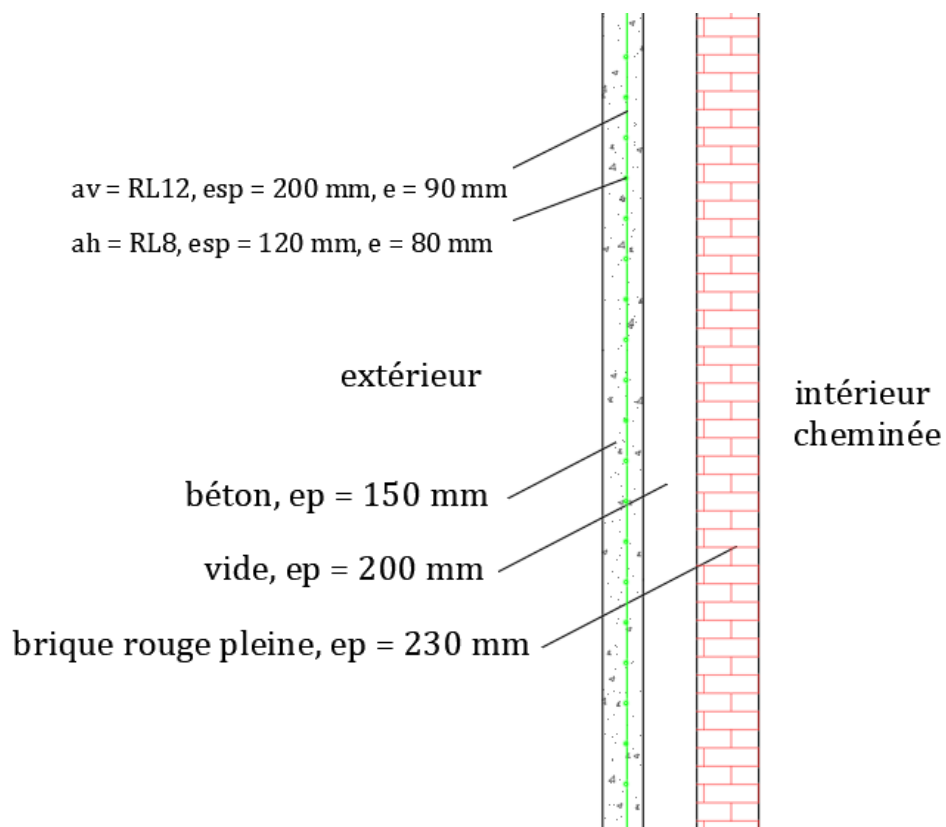
### Carottage C3 : cheminée partie intermédiaire

Coupe schématique du voile de la cheminée en partie haute au droit du carottage C3

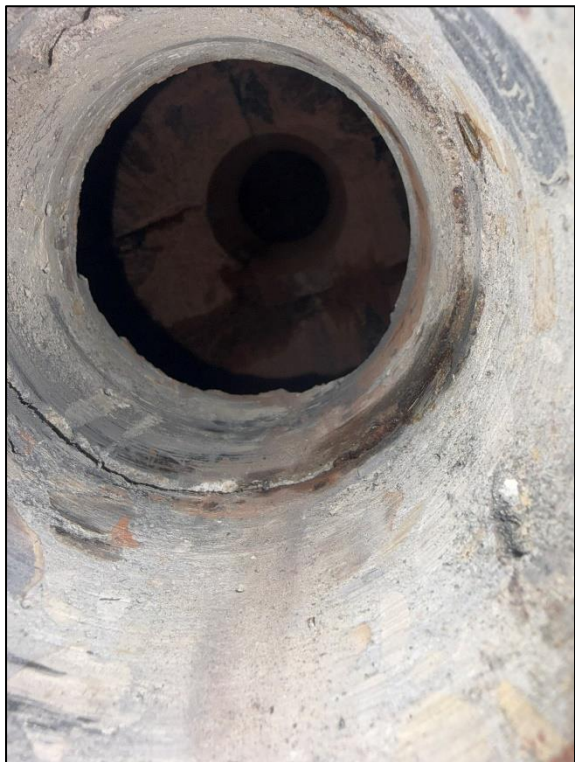
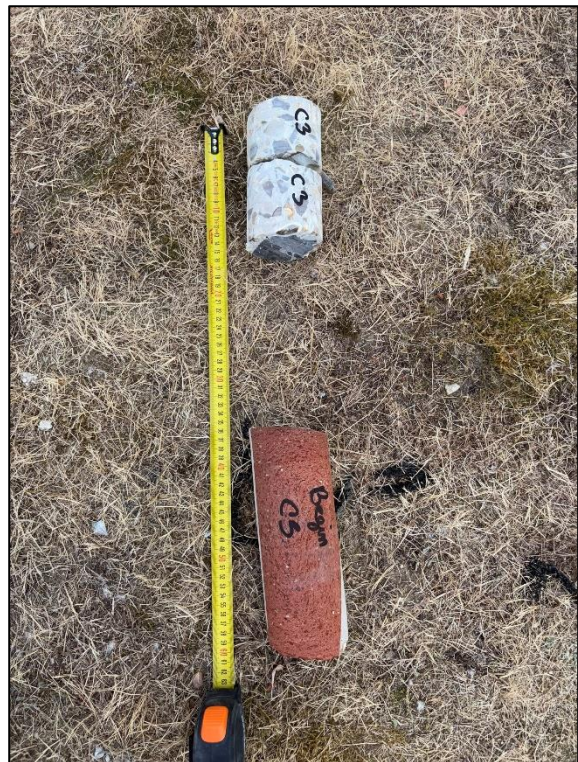
Photographies du carottage C3

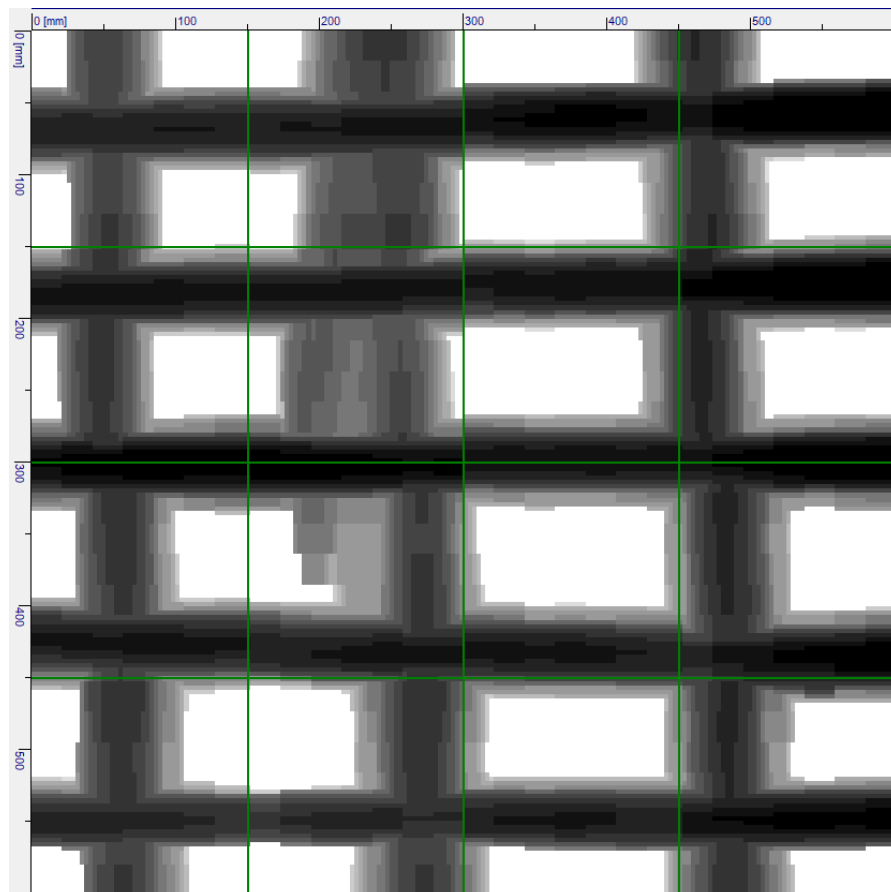
Image ferroskan du maillage des armatures en extradados du voile de la cheminée au niveau du carottage C3

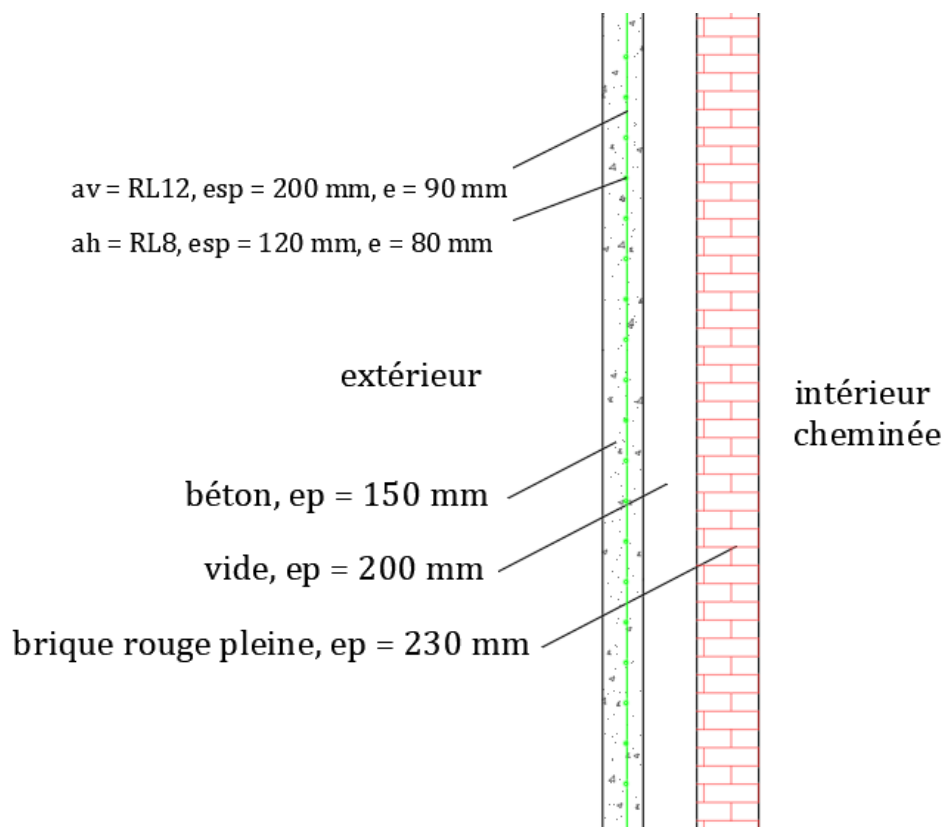
#### Carottage C4 : cheminée partie basse

Coupe schématique du voile de la cheminée en partie haute au droit du carottage C4

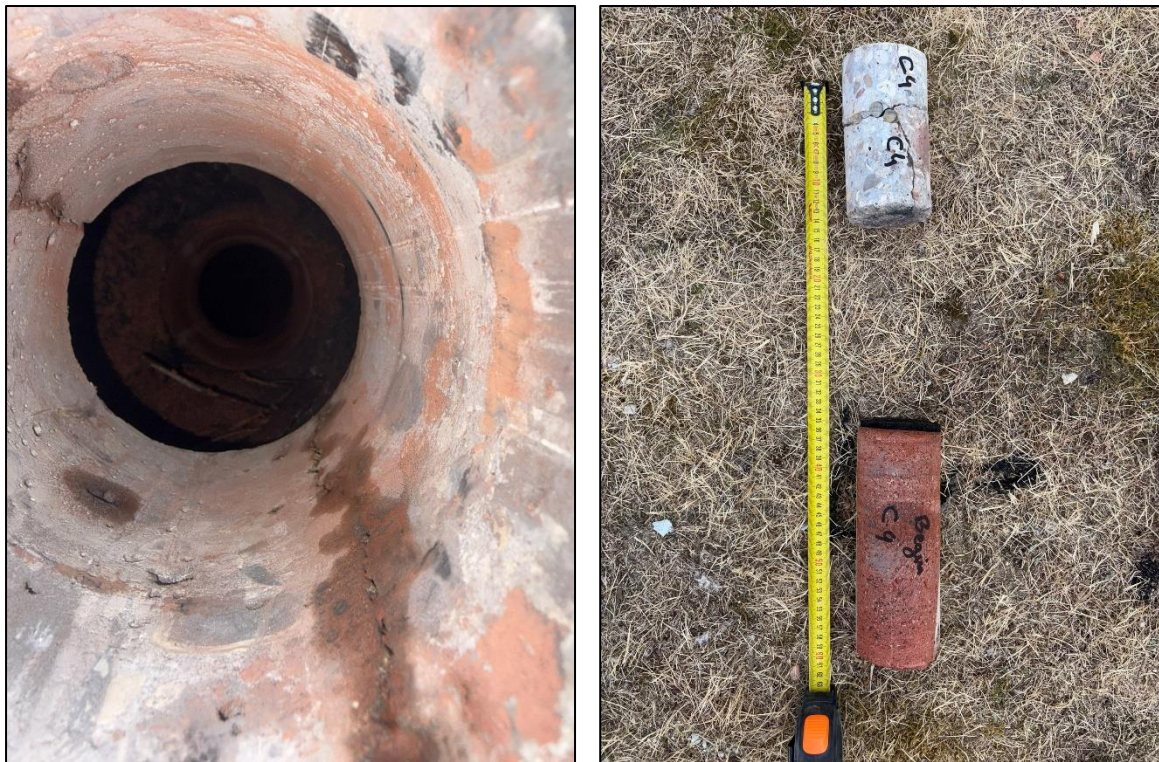
Photographies du carottage C4

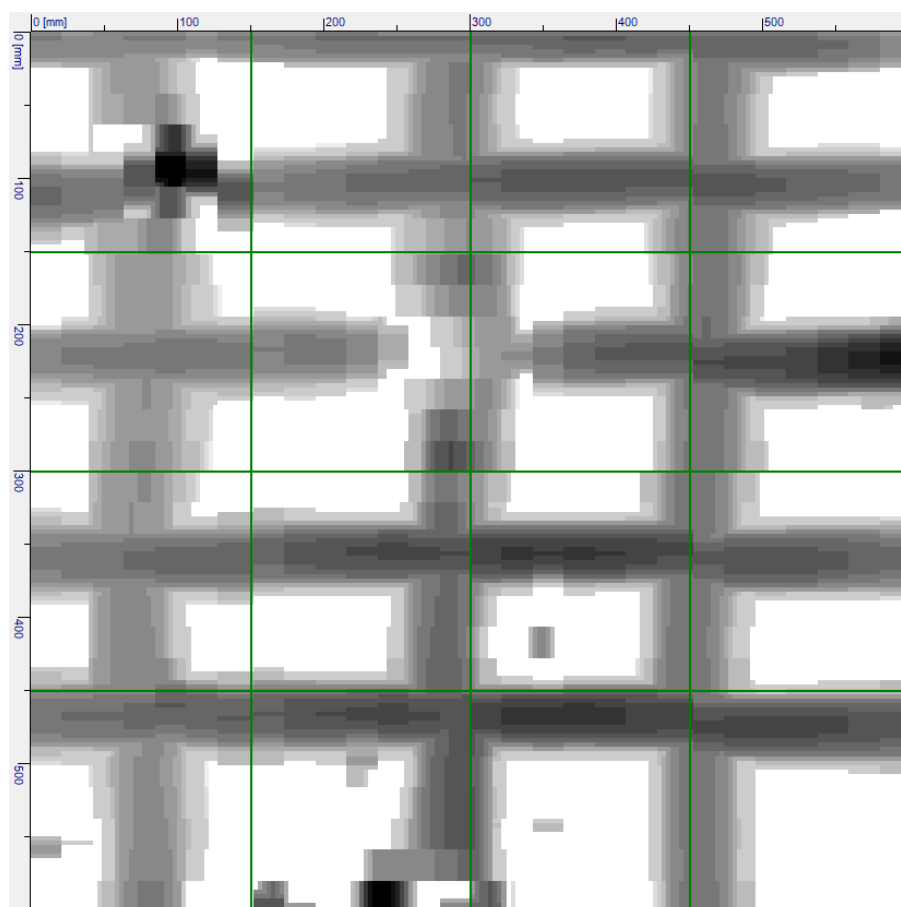
Image ferroskan du maillage des armatures en extrados du voile de la cheminée au niveau du carottage C4

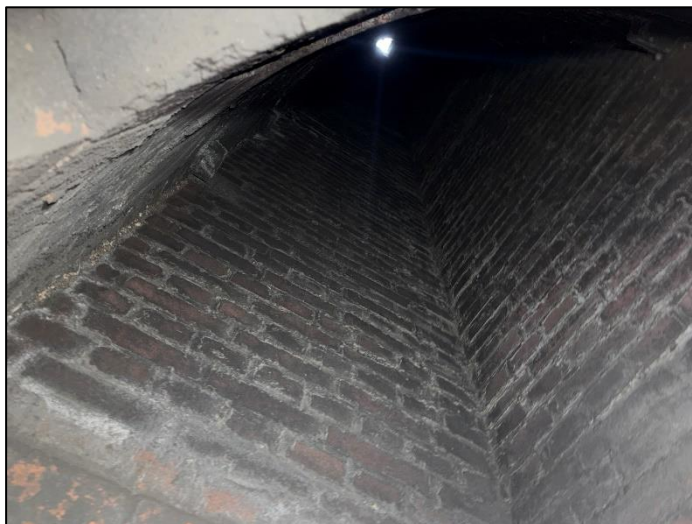
D'après les informations qui nous ont été transmises, la cheminée semblerait être composée de trois conduits distincts. Le conduit visible depuis la trappe située au niveau du sous-sol semble occuper environ un quart de la section de la cheminée. Cette configuration laisse supposer que la cheminée est subdivisée en quatre compartiments de dimensions comparables, dont l'un pourrait ne jamais avoir été mis en service.

Vue du conduit de cheminée depuis la trappe au sous-sol
