## Rapport de mission de repérage des matériaux et produits contenant de l'amiante avant réalisation de travaux

Numéro de dossier : 25-MDJ-1  
Date du repérage : 11/07/2025

| Adresse | Rue : ..... TRIBUNAL JUDICIAIRE<br>BATIMENT 10A RUE DU PALAIS DE JUSTICE<br>Code postal, ville : ..50200 COUTANCES |

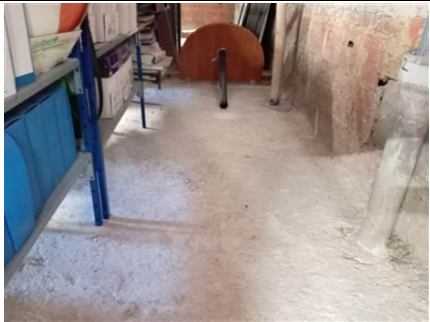
| | <p>Photo n° PhA001<br/>Localisation : Aile Nord - Archives<br/>Ouvrage : Sol<br/>Description : Béton gris<br/>Localisation sur croquis : 001<br/>Amiante : Non détecté</p> |

| N° Echantillon | Informations client | | | | Echantillon | | Préparation | | Analyse | | | | Résultat | Commentaires |
|---|---|---|---|---|---|---|---|---|---|---|---|---|---|---|
| 2025-34074 | 1 | Aile Nord - Archives | Sol | Béton gris | Matériau dur gris + peinture dure beige | OUI | Acide | 1 | 24/07/2025 | META | 2 | CRE | NON DÉTECTÉ - x | Couches indissociables - quantité couche fournie insuffisante pour séparation |

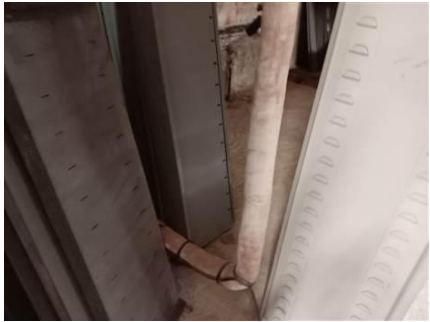
| | <p>Photo n° PhA002<br/>Localisation : Aile Sud - Archives<br/>Ouvrage : Sol<br/>Description : Béton gris<br/>Localisation sur croquis : 002<br/>Amiante : Non détecté</p> |

| N° Echantillon | Informations client | | | | Echantillon | | Préparation | | Analyse | | | | Résultat | Commentaires |
|---|---|---|---|---|---|---|---|---|---|---|---|---|---|---|
| 2025-34075 | 2 | Aile Sud - Archives | Sol | Béton gris | Matériau dur gris | OUI | Acide | 1 | 24/07/2025 | META | 2 | CRE | NON DÉTECTÉ - x | - |

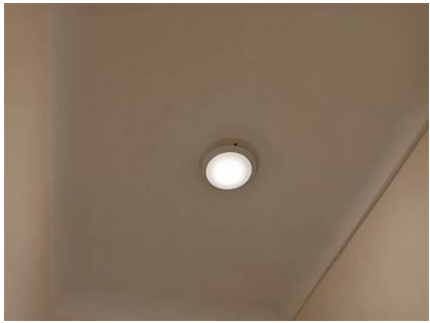
| | <p>Photo n° PhA003<br/>Localisation : 1er étage - Aile Sud - Sanitaire<br/>Ouvrage : Plafond<br/>Description : Peinture + enduit blanc + plâtre<br/>Localisation sur croquis : 003<br/>Amiante : Non détecté</p> |

| N° Echantillon | Informations client | | | | Echantillon | | Préparation | | Analyse | | | | Résultat | Commentaires |
|---|---|---|---|---|---|---|---|---|---|---|---|---|---|---|
| 2025-34076 | 3 | 1er étage - Aile Sud - Sanitaire | Plafond | Peinture + enduit blanc + plâtre | Matériau pulvérulent blanc | OUI | Acide | 1 | 24/07/2025 | META | 2 | CRE | NON DÉTECTÉ - x | - |

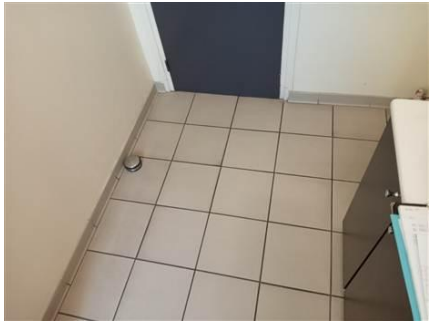
| | <p>Photo n° PhA004<br/>Localisation : 1er étage - Aile Sud - Sanitaire<br/>Ouvrage : Sol<br/>Description : Colle grise de carrelage<br/>Localisation sur croquis : 004<br/>Amiante : Non détecté</p> |

| N° Echantillon | Informations client | | | | Echantillon | | Préparation | | Analyse | | | | Résultat | Commentaires |
|---|---|---|---|---|---|---|---|---|---|---|---|---|---|---|
| 2025-34077 | 4 | 1er étage - Aile Sud - Sanitaire | Sol | Colle grise de carrelage | Matériau dur gris | OUI | Acide | 1 | 24/07/2025 | META | 2 | CRE | NON DÉTECTÉ - x | - |

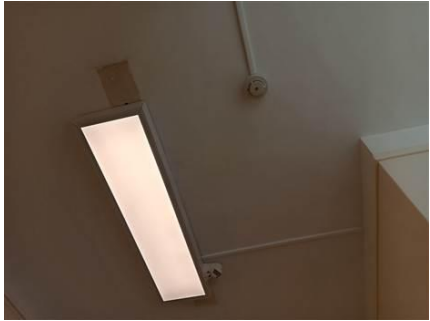
| | <p>Photo n° PhA005<br/>Localisation : 1er étage - Aile Nord - Local photocopieur<br/>Ouvrage : Plafond<br/>Description : Peinture + enduit blanc + plâtre<br/>Localisation sur croquis : 005<br/>Amiante : Non détecté</p> |

| N° Echantillon | Informations client | | | | Echantillon | | Préparation | | Analyse | | | | Résultat | Commentaires |
|---|---|---|---|---|---|---|---|---|---|---|---|---|---|---|
| 2025-34078 | 5 | 1er étage - Aile Nord - Local photocopieur | Plafond | Peinture + enduit blanc + plâtre | Matériau pulvérulent blanc | OUI | Acide | 1 | 24/07/2025 | META | 2 | CRE | NON DÉTECTÉ - x | - |

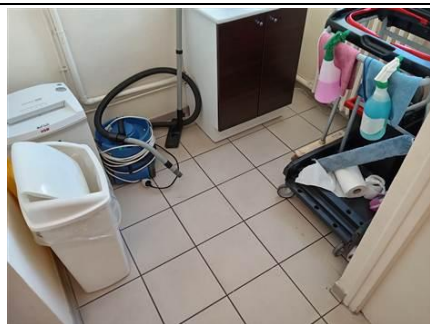
Photo n° PhA006  
Localisation : 1er étage - Aile Nord - Local photocopieur  
Ouvrage : Sol  
Description : Colle grise de carrelage  
Localisation sur croquis : 006  
Amiante : Non détecté

| N° Echantillon | Informations client | | | | Echantillon | | Préparation | | Analyse | | | | Résultat | Commentaires |
|---|---|---|---|---|---|---|---|---|---|---|---|---|---|---|
| 2025-34079 | 6 | 1er étage - Aile Nord - Local photocopieur | Sol | Colle grise de carrelage | Matériau dur gris | OUI | Acide | 1 | 24/07/2025 | META | 2 | CRE | NON DÉTECTÉ - x | - |

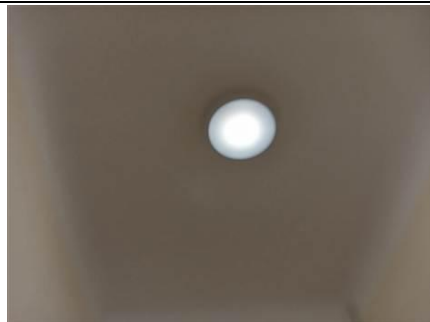
Photo n° PhA007  
Localisation : Niveau 00 - Aile Sud - Sanitaire  
Ouvrage : Plafond  
Description : Peinture + enduit blanc + plâtre  
Localisation sur croquis : 007  
Amiante : Non détecté

| N° Echantillon | Informations client | | | | Echantillon | | Préparation | | Analyse | | | | Résultat | Commentaires |
|---|---|---|---|---|---|---|---|---|---|---|---|---|---|---|
| 2025-34080 | 7 | Niveau 00 - Aile Sud - Sanitaire | Plafond | Peinture + enduit blanc + plâtre | Matériau pulvérulent blanc | OUI | Acide | 1 | 24/07/2025 | META | 2 | CRE | NON DÉTECTÉ - x | - |

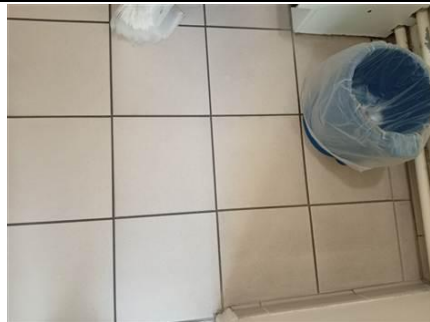
Photo n° PhA008  
Localisation : Niveau 00 - Aile Sud - Sanitaire  
Ouvrage : Sol  
Description : Colle grise de carrelage  
Localisation sur croquis : 008  
Amiante : Non détecté

| N° Echantillon | Informations client | | | | Echantillon | | Préparation | | Analyse | | | | Résultat | Commentaires |
|---|---|---|---|---|---|---|---|---|---|---|---|---|---|---|
| 2025-34081 | 8 | Niveau 00 - Aile Sud - Sanitaire | Sol | Colle grise de carrelage | Matériau dur gris | OUI | Acide | 1 | 24/07/2025 | META | 2 | CRE | NON DÉTECTÉ - x | - |

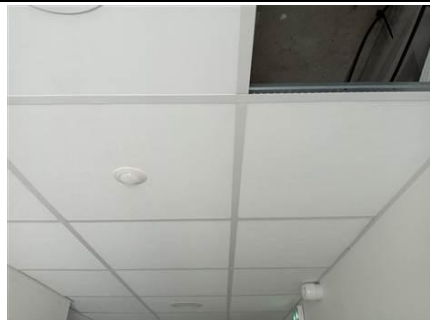
Photo n° PhA009  
Localisation : Niveau 00 bas - Aile Sud - Circulation  
Ouvrage : Plafond  
Description : Béton gris  
Localisation sur croquis : 009  
Amiante : Non détecté

| N° Echantillon | Informations client | | | | Echantillon | | Préparation | | Analyse | | | | Résultat | Commentaires |
|---|---|---|---|---|---|---|---|---|---|---|---|---|---|---|
| 2025-34082 | 9 | Niveau 00 bas - Aile Sud - Circulation | Plafond | Béton gris | Matériau pulvérulent gris | OUI | Acide | 1 | 24/07/2025 | META | 2 | CRE | NON DÉTECTÉ - x | - |

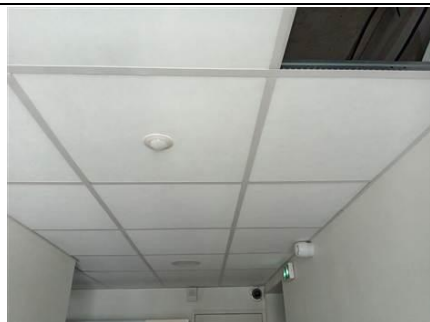
Photo n° PhA010  
Localisation : Niveau 00 bas - Aile Sud - Circulation  
Ouvrage : Plafond  
Description : Dalle de faux plafond  
Localisation sur croquis : 010  
Amiante : Non détecté

| N° Echantillon | Informations client | | | | Echantillon | | Préparation | | Analyse | | | | Résultat | Commentaires |
|---|---|---|---|---|---|---|---|---|---|---|---|---|---|---|
| 2025-34083 | 10 | Niveau 00 bas - Aile Sud - Circulation | Plafond | Dalle de faux plafond | Laine jaune | OUI | - | 1 | 18/07/2025 | MOLP | 2 | ERI | NON DÉTECTÉ - x | - |

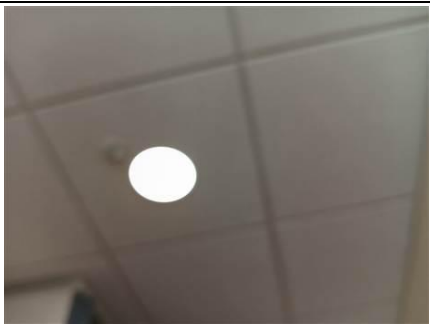
| | <p>Photo n° PhA011<br/>Localisation : Niveau 00 haut - Aile Nord - Local photocopieur<br/>Ouvrage : Plafond<br/>Description : Peinture + enduit blanc + plâtre<br/>Localisation sur croquis : 011<br/>Amiante : Non détecté</p> |

| N° Échantillon | Informations client | | | | Échantillon | | Préparation | | Analyse | | | | Résultat | Commentaires |
|---|---|---|---|---|---|---|---|---|---|---|---|---|---|---|
| 2025-34084 | 11 | Niveau 00 haut - Aile Nord - Local photocopieur | Plafond | Peinture + enduit blanc + plâtre | Matériau pulvérulent blanc | OUI | Acide | 1 | 24/07/2025 | META | 2 | CRE | NON DÉTECTÉ - x | - |

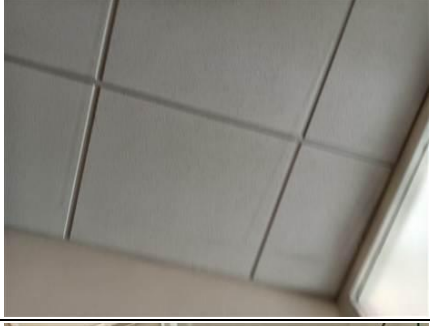
| | <p>Photo n° PhA012<br/>Localisation : Niveau 00 haut - Aile Nord - Local photocopieur<br/>Ouvrage : Plafond<br/>Description : Dalle de faux plafond<br/>Localisation sur croquis : 012<br/>Amiante : Non détecté</p> |

| N° Échantillon | Informations client | | | | Échantillon | | Préparation | | Analyse | | | | Résultat | Commentaires |
|---|---|---|---|---|---|---|---|---|---|---|---|---|---|---|
| 2025-34085 | 12 | Niveau 00 haut - Aile Nord - Local photocopieur | Plafond | Dalle de faux plafond | Faux-plafond blanc | OUI | - | 1 | 22/07/2025 | MOLP | 2 | ERI | NON DÉTECTÉ - x | - |

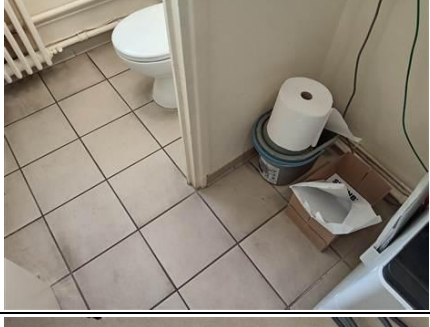
| | <p>Photo n° PhA013<br/>Localisation : Niveau 00 haut - Aile Nord - Local photocopieur<br/>Ouvrage : Sol<br/>Description : Colle grise de carrelage<br/>Localisation sur croquis : 013<br/>Amiante : Non détecté</p> |

| N° Échantillon | Informations client | | | | Échantillon | | Préparation | | Analyse | | | | Résultat | Commentaires |
|---|---|---|---|---|---|---|---|---|---|---|---|---|---|---|
| 2025-34086 | 13 | Niveau 00 haut - Aile Nord - Local photocopieur | Sol | Colle grise de carrelage | Matériau dur gris | OUI | Acide | 1 | 24/07/2025 | META | 2 | CRE | NON DÉTECTÉ - x | - |

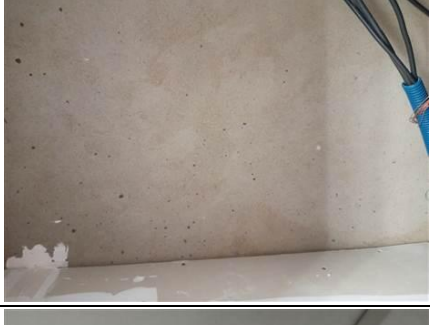
| | <p>Photo n° PhA014<br/>Localisation : Niveau 00 bas - Aile Nord - Circulation<br/>Ouvrage : Plafond<br/>Description : Béton gris<br/>Localisation sur croquis : 014<br/>Amiante : Non détecté</p> |

| N° Échantillon | Informations client | | | | Échantillon | | Préparation | | Analyse | | | | Résultat | Commentaires |
|---|---|---|---|---|---|---|---|---|---|---|---|---|---|---|
| 2025-34087 | 14 | Niveau 00 bas - Aile Nord - Circulation | Plafond | Béton gris | Matériau pulvérulent gris | OUI | Acide | 1 | 24/07/2025 | META | 2 | CRE | NON DÉTECTÉ - x | - |

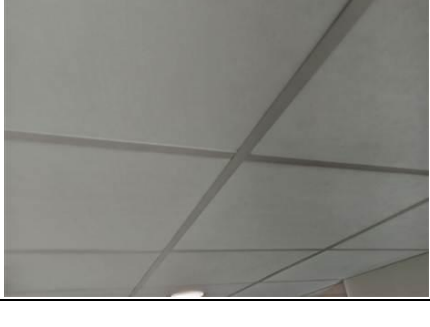
| | <p>Photo n° PhA015<br/>Localisation : Niveau 00 bas - Aile Nord - Circulation<br/>Ouvrage : Plafond<br/>Description : Dalle de faux plafond<br/>Localisation sur croquis : 015<br/>Amiante : Non détecté</p> |

| N° Échantillon | Informations client | | | | Échantillon | | Préparation | | Analyse | | | | Résultat | Commentaires |
|---|---|---|---|---|---|---|---|---|---|---|---|---|---|---|
| 2025-34088 | 15 | Niveau 00 bas - Aile Nord - Circulation | Plafond | Dalle de faux plafond | Laine jaune | OUI | - | 1 | 18/07/2025 | MOLP | 2 | ERI | NON DÉTECTÉ - x | - |
