# Rénovation de la toiture du bâtiment de la DDT

## PRO/DCE

NOTICE DIAGNOSTIC

Diagnostic visuel réalisé à l'occasion de plusieurs visites en avril et mai 2025.

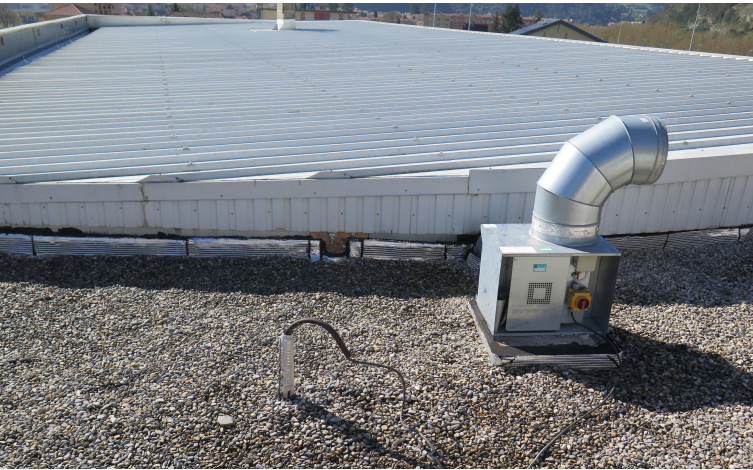
^ Surtoiture bâtie au début des années 2000 en appui sur les relevés d'étanchéité des joints de dilatation du bâtiment

Les pignons des surtoitures, contre la partie centrale, reposent sur les relevés de maçonnerie des joints de dilatation, ce qui engendre une fragilité de l'étanchéité au droit de ces joints.

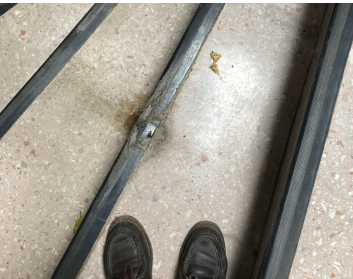
Depuis les derniers travaux réalisés début 2025, aucune nouvelle fuite d'eau ne nous a été rapportée. Nous avons néanmoins constaté récemment quelques traces d'eau sur les escaliers à l'aplomb du puits de lumière.

^ Fuite d'eau résiduelle sous le puits de lumière

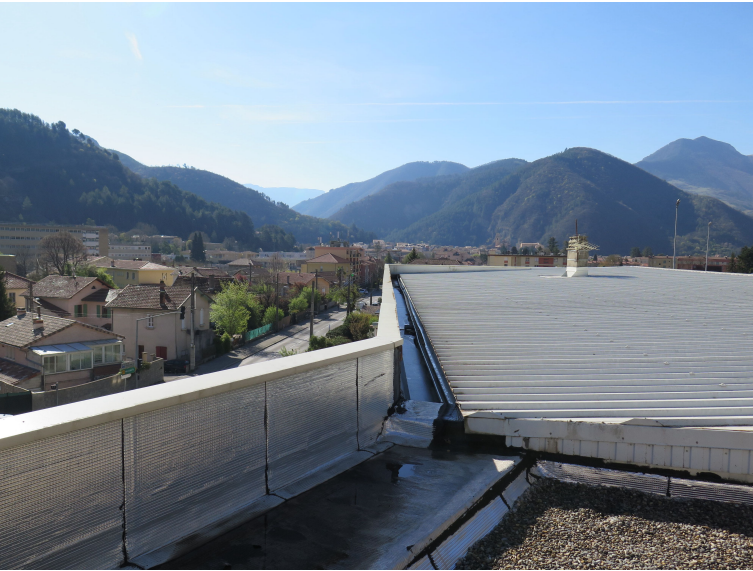
Combien de temps ces réparations préserveront-elles le bâtiment de nouvelles fuites d'eau ? Notamment l'abergement de la souche de cheminée sud, qui n'est pas traité selon les règles de l'art (feuilles d'étanchéité collées sur la tôle).

^ Vue surtoiture aile Sud

> Faiblesse du traitement de l'abergement de la souche de cheminée (feuille d'étanchéité collée sur la tôle et joint acrylique exposé au rayonnement solaire)

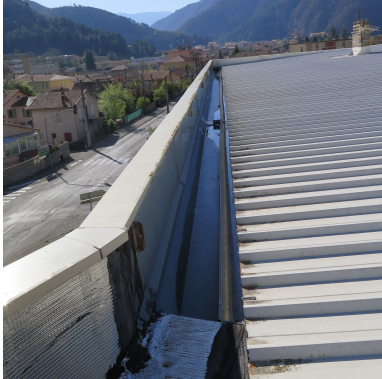
Suite aux importantes fuites constatées en 2022, les surtoitures ont fait l'objet de travaux en 2023 (doublage des chéneaux par desgouttières pendantes, reprises des évacuations EP et de l'abergement autour du conduit de cheminée sud).

^ Gouttière pendante sur chéneau zinc

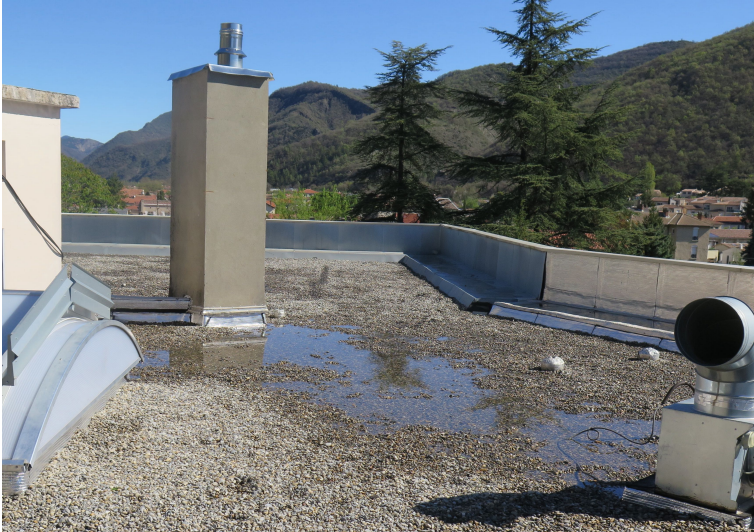
1/ De nombreuses rétentions d'eau provoquées par le tassement de l'isolant devenu vétuste. Si les flaques d'eau sont tolérées sur une toiture-terrasse, il est préférable de les limiter. Ce tassement montre également que l'isolant, d'une épaisseur déjà bien inférieure aux normes thermiques actuelles, a perdu une bonne partie de ses qualités d'isolation.

^ Rétention d'eau en partie centrale de la terrasse

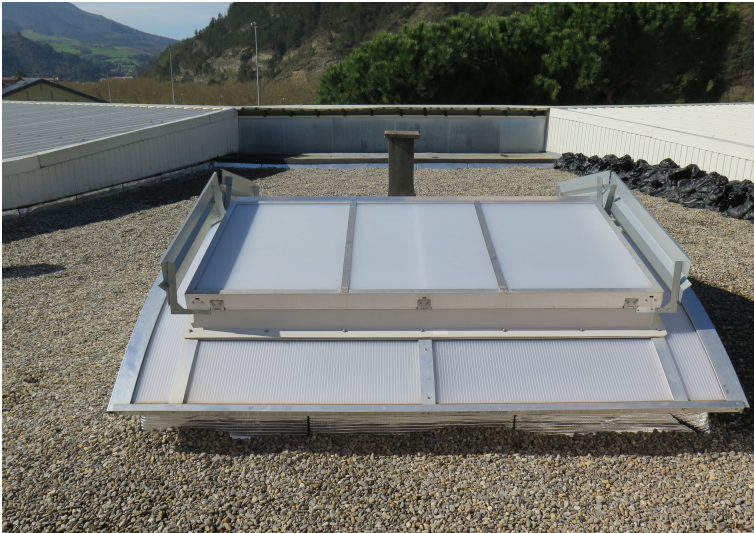
2/ Le puits de lumière, servant également de désenfumage de la cage d'escalier, a été remplacé en 2024. Nous avons néanmoins constaté une fuite d'eau résiduelle en périphérie du skydome.

^ Puits de lumière central changé récemment

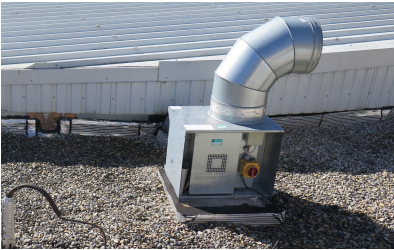
- 4/ Sortie VMC
- Le socle du moteur de VMC ne respecte pas un relevé de 15 cm, et le haut du relevé n'est pas protégé par un solin ou une couvertine. L'étanchéité de ce socle va se dégrader rapidement.
  - La sortie du conduit, située juste contre le relevé protégeant le joint de dilatation du bâtiment, crée un raccord d'étanchéité complexe qui vieillira mal.
  - Le socle existant devra être déposé ; le moteur VMC sera fixé sur un socle lourd reposant directement sur l'étanchéité.
  - La sortie du conduit devra être éloignée du joint de dilatation.

^ Socle moteur et sortie conduit VMC

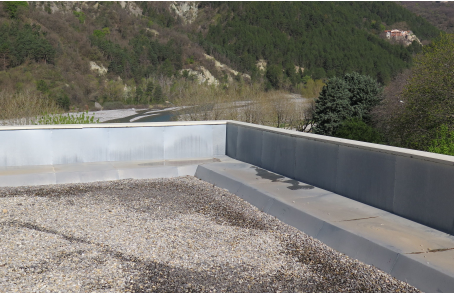
S'il n'y a plus de fuites constatées aujourd'hui au droit de ces acrotères, leur étanchéité devra néanmoins être reprise en cohérence avec celle de l'ensemble de la toiture, afin d'éviter que de nouveaux désordres n'apparaissent dans les prochaines années. Le procédé d'ancrage des éléments préfabriqués des acrotères crée également un pont thermique en périphérie du bâtiment, comme on peut le constater sur les vues en coupe.

^ Marche en périphérie de la toiture

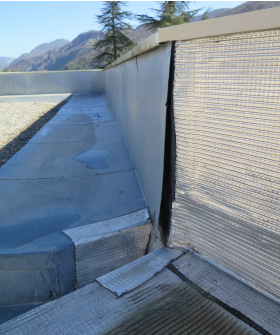
^ Plusieurs générations de remontée d'étanchéité contre l'acrotère

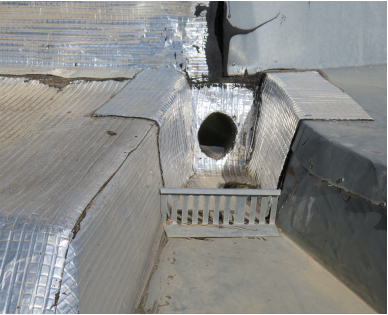
Sur les ailes, les 4 évacuations des eaux pluviales ont été agrandies et des trop-pleins ont été percés récemment, comme le demandait le rapport du bureau VERITAS de juin 2023. En partie centrale, les 2 évacuations des eaux pluviales ont, initialement, été créées en profitant du vide créé entre deux éléments d'acrotère préfabriqués aux angles du bâtiment. Ce vide forme un canal grâce à une tôle, pour conduire l'eau au-delà de la façade vers la descente ou le trop-plein. Cette tôle est aujourd'hui usée. De plus, elle se retrouve en point haut de la toiture à cause du tassement de l'isolant sous l'étanchéité.

^ Evacuation des eaux pluviales en partie centrale

La tôle devra être déposée, et une nouvelle évacuation devra être conçue en fonction de l'épaisseur de l'isolation. Pour compléter le rapport du bureau VERITAS, et conformément au DTU 20.12, les naissances des descentes EP, desservant chacune environ 145 m<sup>2</sup> de toiture, devront être élargies pour atteindre un diamètre minimum de 120 mm. Le diamètre des descentes elles-mêmes, mesuré à l'extérieur des fûts, est largement supérieur.

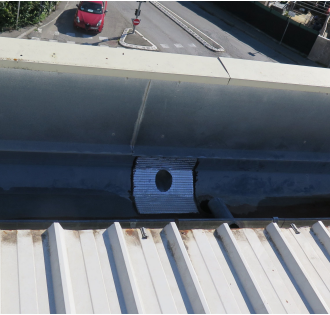
^ Trop-plein réalisé récemment au droit des chéneaux surélevés des ailes du bâtiment

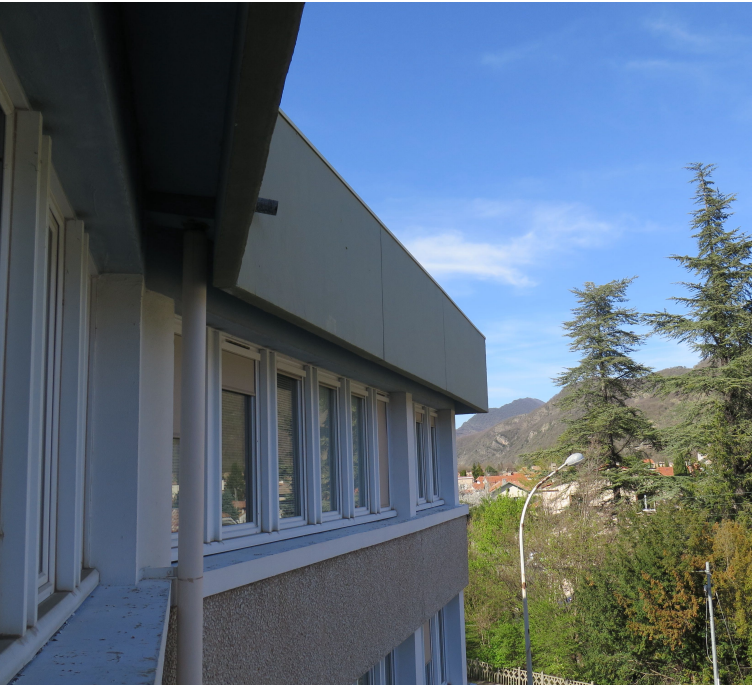
^ Descente d'eau pluviale et trop-plein en façade du bâtiment

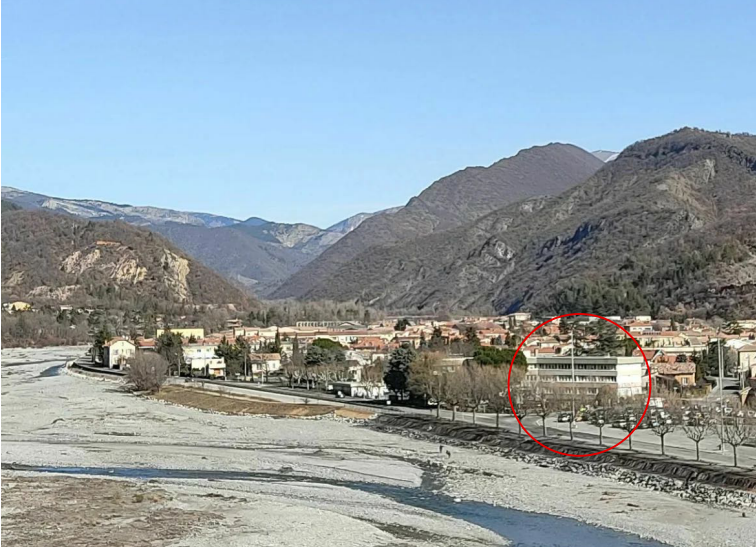
Le bâtiment de la DDT, avec sa toiture de 865 m², est particulièrement visible depuis les collines qui surplombent la ville de Digne-les-Bains. Ses deux surtoitures en bac acier blanc dénaturent un ensemble urbain jusque-là harmonieux, composé majoritairement de couvertures traditionnelles en terre cuite, insérées dans un écrin de nature.

^ Le bâtiment de la DDT et le quartier des Arches vus depuis le chemin Caguerenard

Si une protection lourde gravillonnée, matériau neutre et naturel, permettrait d'atténuer son impact visuel, un traitement végétal léger (type sedum) permettrait une véritable intégration paysagère. Une telle végétalisation présenterait également deux avantages fonctionnels :
