**Rapport de repérage des matériaux et produits contenant de l'amiante avant réalisation de travaux dans un immeuble bâti**

**Date(s) du repérage :** le 17/02/2025

BATIMENT 96  
62 rue de Dol  
25000 BESANCON

**Numéro d'affaire :** 25285939  
**Référence du rapport :** 25285939/6.1.2.R  
**Rédigé le :** 24/03/2025  
**Par l'opérateur de repérage :** Philippe NEYRAUD  
**Date de la commande :** 06/01/2025

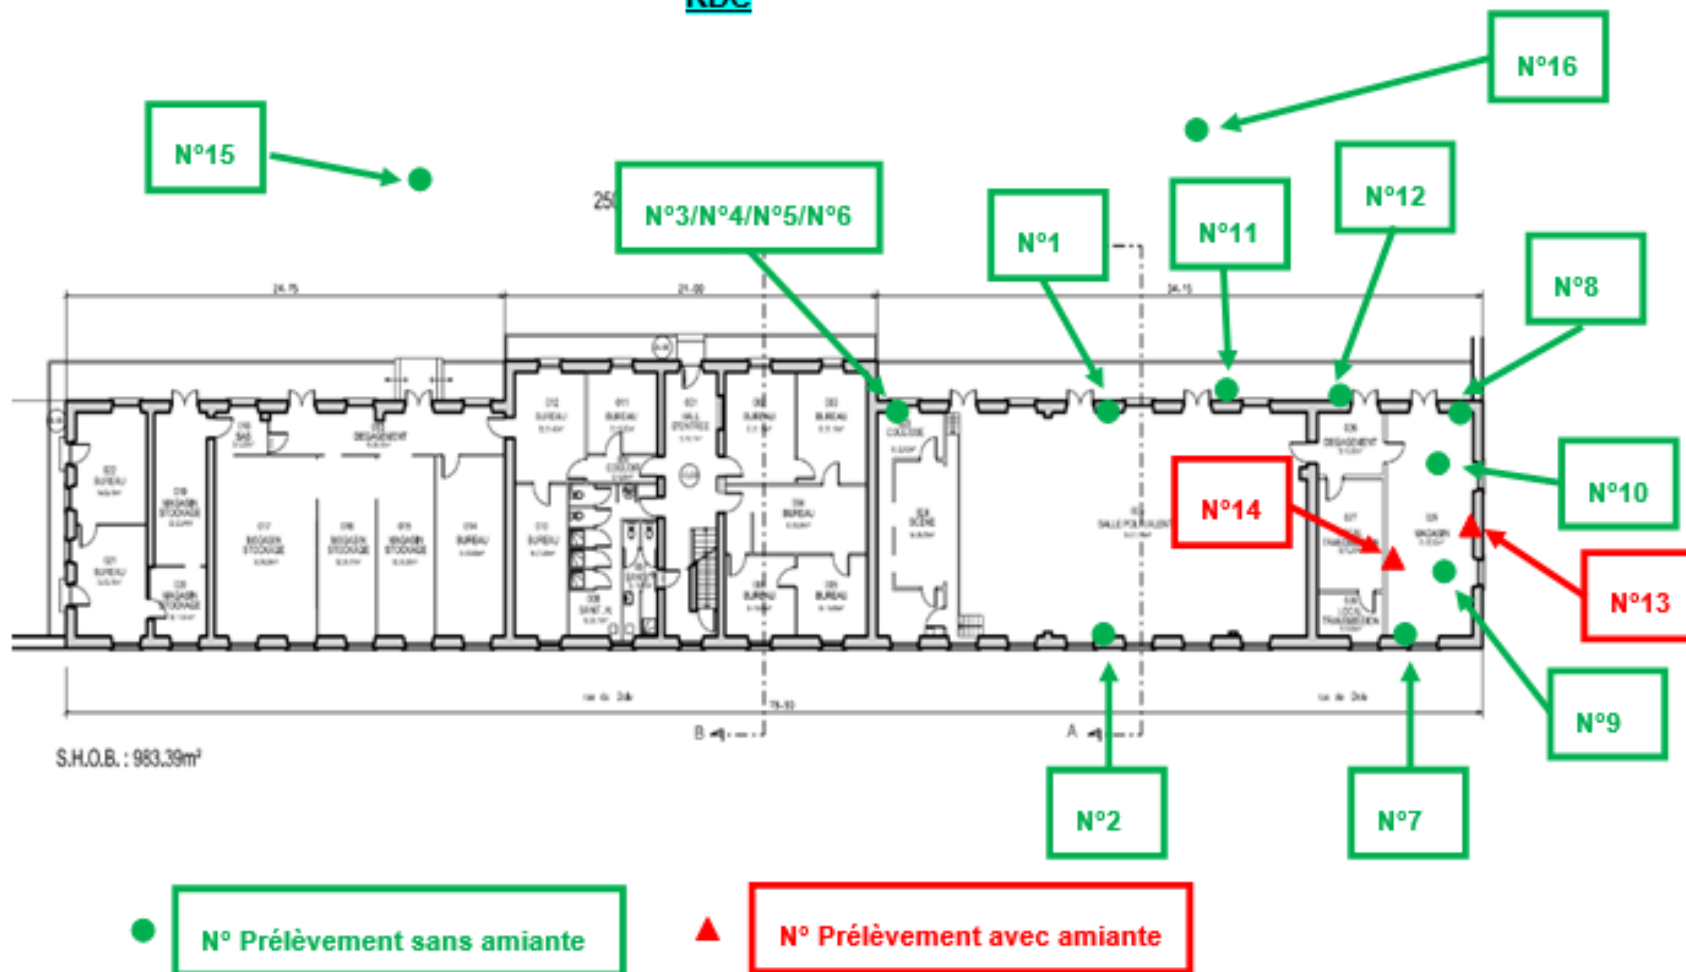
N° de planche : 1 / 3

## SCHEMA DE REPERAGE DES PRELEVEMENTS :

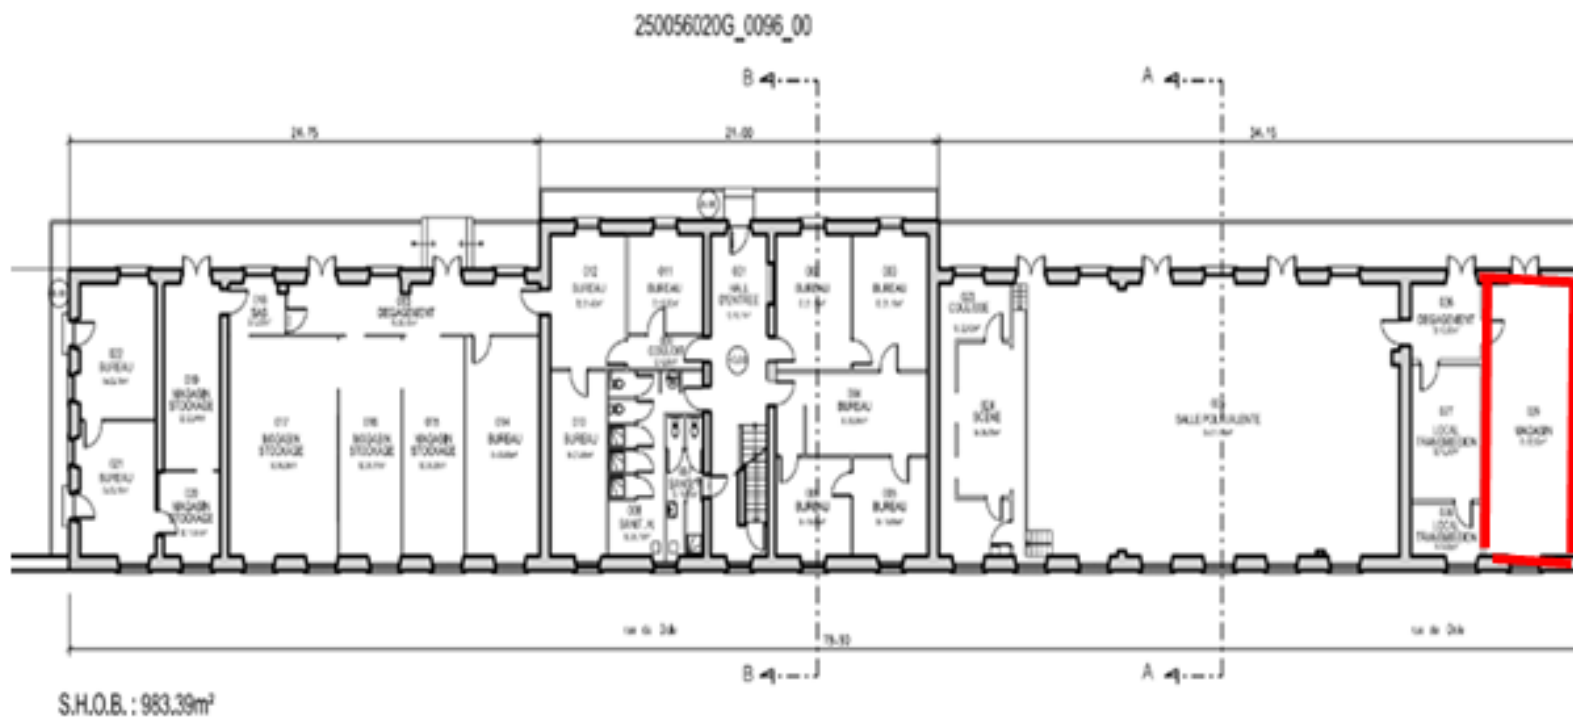
| Réalisé par : Philippe NEYRAUD | N° de planche : 2 / 3 | |

| Localisation | Ouvrage | Matériau ou produit | Description | N° Prél. | Critère de décision | Sondage / Observation | Présence d'amiante |
|---|---|---|---|---|---|---|---|
| BATIMENT 96 / RDC / FUTURE SALLE SANITAIRES | Revêtement du mur | Colle de plinthe | COLLE DE PLINTHE -N°13 SUR SCHEMA DE REPERAGE | P013 | Résultat d'analyse | / | OUI |
| BATIMENT 96 / RDC / FUTURE SALLE SANITAIRES | Revêtement du mur | Colle de plinthe | COLLE DE PLINTHE -N°14 SUR SCHEMA DE REPERAGE | P014 | Résultat d'analyse | / | OUI |

## SCHEMA DE REPERAGE DES MATERIAUX AVEC AMIANTE : RDC

**Colle de plinthe avec amiante**

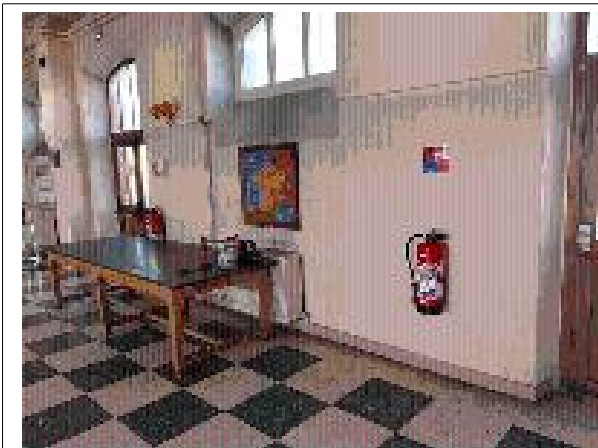
| Localisation | Ouvrage | Matériau ou produit | Description | N° Prél. | Critère de décision | Sondage / Observation | Présence d'amiante |
|---|---|---|---|---|---|---|---|
| BATIMENT 96 / RDC / SALLE POLYVALENTE | Mur | Enduit | ENDUIT MURAL-N°1 SUR SCHEMA DE REPERAGE | P001 | Résultat d'analyse | / | NON |

Prélèvement - P001 : BATIMENT 96 / RDC / SALLE  
POLYVALENTE - Enduit- (Absence d'amiante)

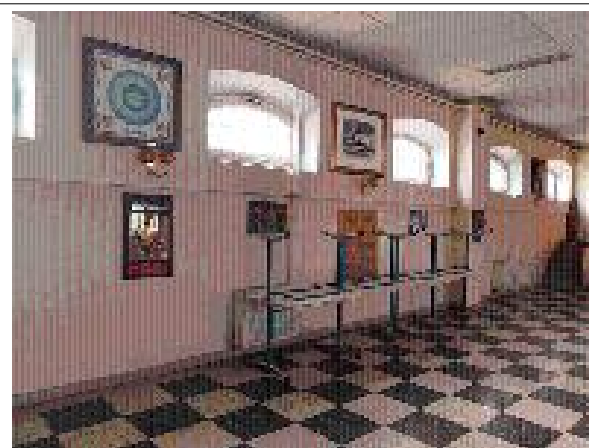
| Localisation | Ouvrage | Matériau ou produit | Description | N° Prél. | Critère de décision | Sondage / Observation | Présence d'amiante |
|---|---|---|---|---|---|---|---|
| BATIMENT 96 / RDC / SALLE POLYVALENTE | Mur | Enduit | ENDUIT MURAL-N°2 SUR SCHEMA DE REPERAGE | P002 | Résultat d'analyse | / | NON |

Prélèvement - P002 : BATIMENT 96 / RDC / SALLE  
POLYVALENTE - Enduit- (Absence d'amiante)

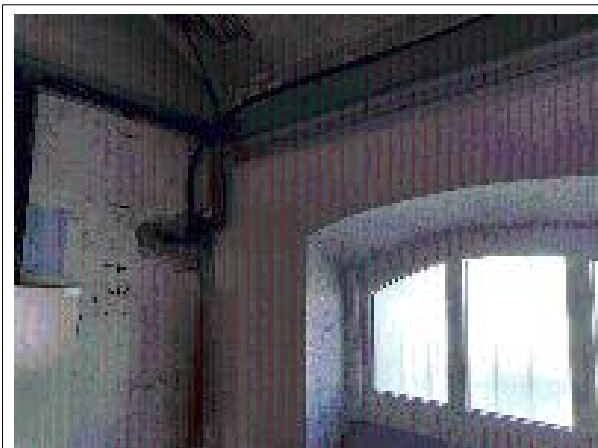
| Localisation | Ouvrage | Matériau ou produit | Description | N° Prél. | Critère de décision | Sondage / Observation | Présence d'amiante |
|---|---|---|---|---|---|---|---|
| BATIMENT 96 / RDC / ESTRADA COTE PARKING | Mur | Enduit | ENDUIT MURAL-N°3 SUR SCHEMA DE REPERAGE | P003 | Résultat d'analyse | / | NON |

Prélèvement - P003 : BATIMENT 96 / RDC / ESTRADA COTE  
PARKING - Enduit- (Absence d'amiante)

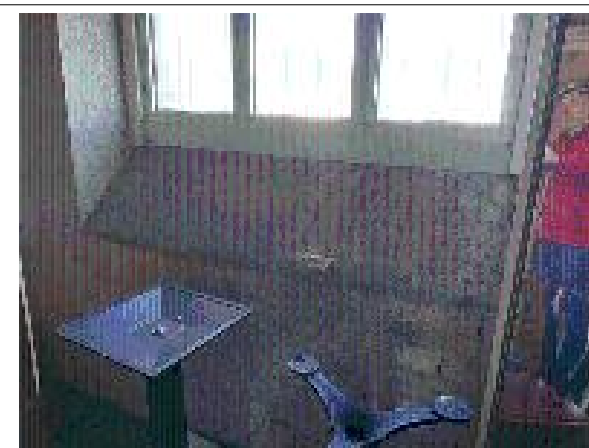
| Localisation | Ouvrage | Matériau ou produit | Description | N° Prél. | Critère de décision | Sondage / Observation | Présence d'amiante |
|---|---|---|---|---|---|---|---|
| BATIMENT 96 / RDC / ESTRADA COTE PARKING | Mur | Enduit | ENDUIT MURAL SOUBASSEMENT FENETRE-N°4 SUR SCHEMA DE REPERAGE | P004 | Résultat d'analyse | / | NON |

Prélèvement - P004 : BATIMENT 96 / RDC / ESTRADA COTE  
PARKING - Enduit- (Absence d'amiante)

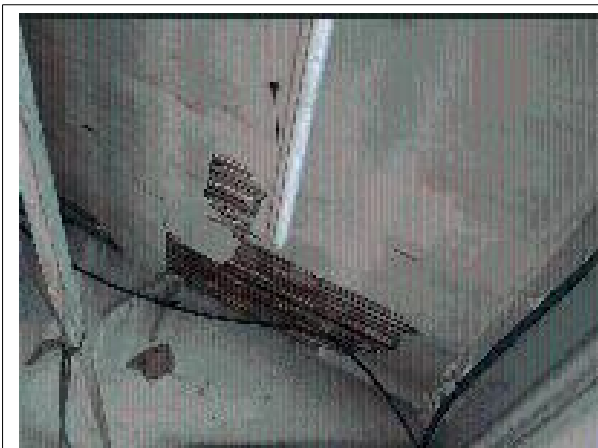
| Localisation | Ouvrage | Matériau ou produit | Description | N° Prél. | Critère de décision | Sondage / Observation | Présence d'amiante |
|---|---|---|---|---|---|---|---|
| BATIMENT 96 / RDC / ESTRADA COTE PARKING | Plafond | Enduit | ENDUIT PLAFOND TYPE BAKULA-N°5 SUR SCHEMA DE REPERAGE | P005 | Résultat d'analyse | / | NON |

Prélèvement - P005 : BATIMENT 96 / RDC / ESTRADA COTE  
PARKING - Enduit- (Absence d'amiante)

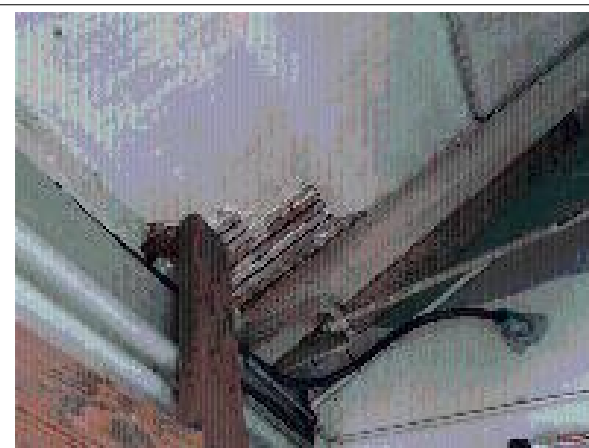
| Localisation | Ouvrage | Matériau ou produit | Description | N° Prél. | Critère de décision | Sondage / Observation | Présence d'amiante |
|---|---|---|---|---|---|---|---|
| BATIMENT 96 / RDC / ESTRADA COTE PARKING | Plafond | Enduit | ENDUIT PLAFOND TYPE BAKULA-N°6 SUR SCHEMA DE REPERAGE | P006 | Résultat d'analyse | / | NON |

Prélèvement - P006 : BATIMENT 96 / RDC / ESTRADA COTE  
PARKING - Enduit- (Absence d'amiante)

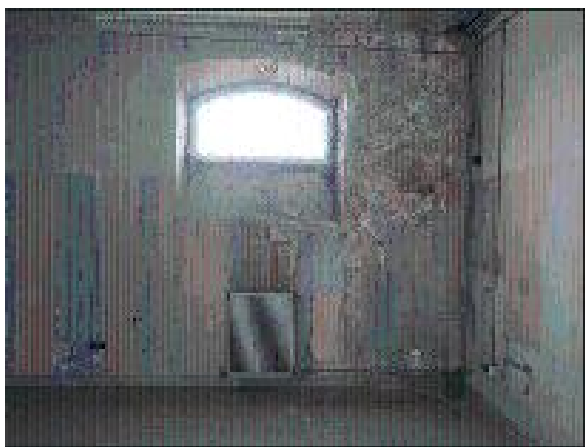
| Localisation | Ouvrage | Matériau ou produit | Description | N° Prél. | Critère de décision | Sondage / Observation | Présence d'amiante |
|---|---|---|---|---|---|---|---|
| BATIMENT 96 / RDC / FUTURE SALLE SANITAIRES | Mur | Enduit | ENDUIT MURAL-N°7 SUR SCHEMA DE REPERAGE | P007 | Résultat d'analyse | / | NON |

Prélèvement - P007 : BATIMENT 96 / RDC / FUTURE SALLE  
SANITAIRES - Enduit- (Absence d'amiante)

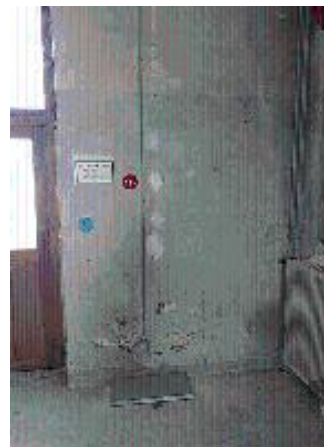
| Localisation | Ouvrage | Matériau ou produit | Description | N° Prél. | Critère de décision | Sondage / Observation | Présence d'amiante |
|---|---|---|---|---|---|---|---|
| BATIMENT 96 / RDC / FUTURE SALLE SANITAIRES | Mur | Enduit | ENDUIT MURAL-N°8 SUR SCHEMA DE REPERAGE | P008 | Résultat d'analyse | / | NON |

Prélèvement - P008 : BATIMENT 96 / RDC / FUTURE SALLE  
SANITAIRES - Enduit- (Absence d'amiante)

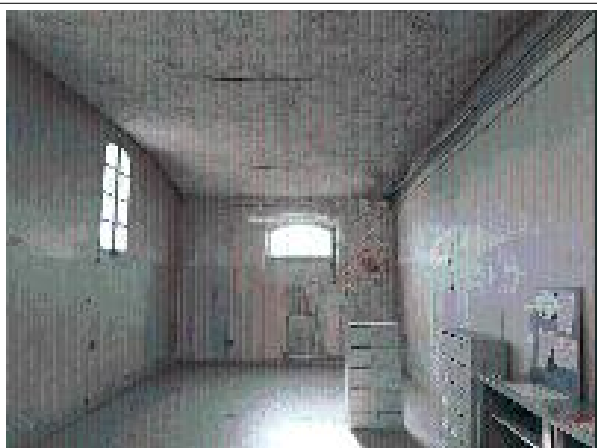
| Localisation | Ouvrage | Matériau ou produit | Description | N° Prél. | Critère de décision | Sondage / Observation | Présence d'amiante |
|---|---|---|---|---|---|---|---|
| BATIMENT 96 / RDC / FUTURE SALLE SANITAIRES | Revêtement de sol | Ragréage | RAGREAGE CARRELAGE-N°9 SUR SCHEMA DE REPERAGE | P009 | Résultat d'analyse | / | NON |

Prélèvement - P009 : BATIMENT 96 / RDC / FUTURE SALLE  
SANITAIRES - Ragréage- (Absence d'amiante)

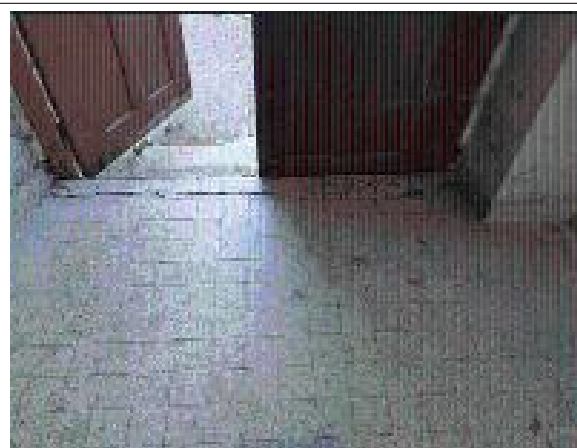
| Localisation | Ouvrage | Matériau ou produit | Description | N° Prél. | Critère de décision | Sondage / Observation | Présence d'amiante |
|---|---|---|---|---|---|---|---|
| BATIMENT 96 / RDC / FUTURE SALLE SANITAIRES | Revêtement de sol | Ragréage | RAGREAGE CARRELAGE-N°10 SUR SCHEMA DE REPERAGE | P010 | Résultat d'analyse | / | NON |

Prélèvement - P010 : BATIMENT 96 / RDC / FUTURE SALLE  
SANITAIRES - Ragréage- (Absence d'amiante)

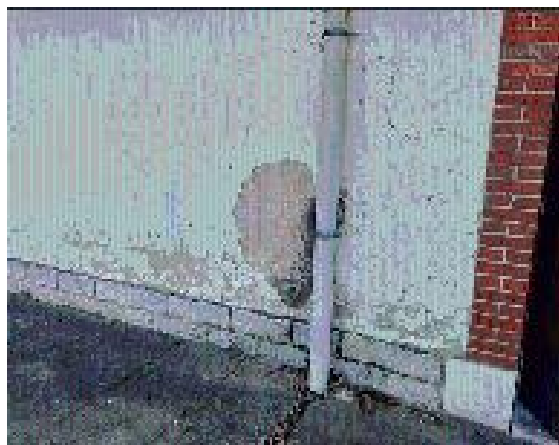
| Localisation | Ouvrage | Matériau ou produit | Description | N° Prél. | Critère de décision | Sondage / Observation | Présence d'amiante |
|---|---|---|---|---|---|---|---|
| BATIMENT 96 / EXTERIEUR / FACADES | Mur | Enduit | ENDUIT MURAL EXTERIEUR-N°11 SUR SCHEMA DE REPERAGE | P011 | Résultat d'analyse | / | NON |

Prélèvement - P011 : BATIMENT 96 / EXTERIEUR / FACADES  
- Enduit- (Absence d'amiante)

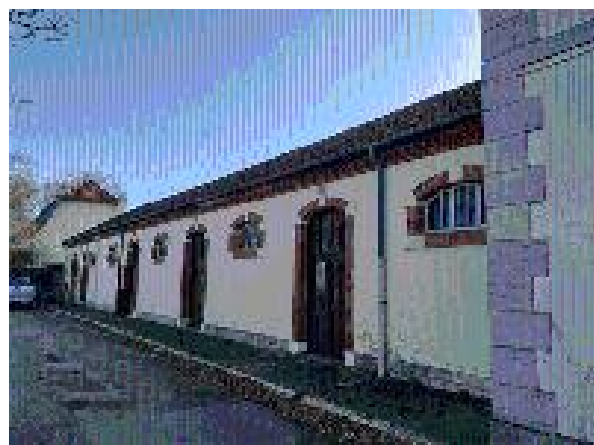
| Localisation | Ouvrage | Matériau ou produit | Description | N° Prél. | Critère de décision | Sondage / Observation | Présence d'amiante |
|---|---|---|---|---|---|---|---|
| BATIMENT 96 / EXTERIEUR / FACADES | Mur | Enduit | ENDUIT MURAL EXTERIEUR-N°12 SUR SCHEMA DE REPERAGE | P012 | Résultat d'analyse | / | NON |

Prélèvement - P012 : BATIMENT 96 / EXTERIEUR / FACADES  
- Enduit- (Absence d'amiante)

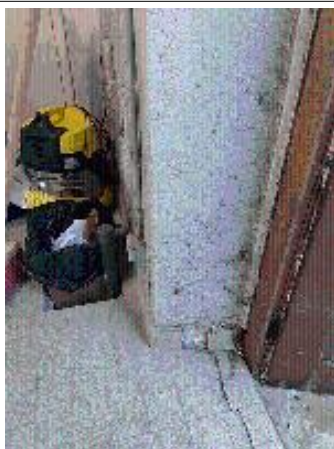
| N° MPCA | Ouvrage | Produit/matériau | Quantité estimée |
|---|---|---|---|
| 1 | Revêtement du mur | Colle de plinthe | Masse : 17.6 Kg |

Prélèvement - P013 : BATIMENT 96 / RDC / FUTURE SALLE  
SANITAIRES - Colle de plinthe- (Présence d'amiante)

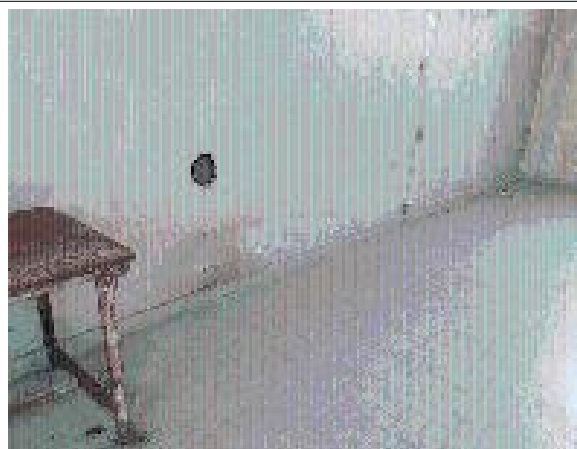
| N° MPCA | Ouvrage | Produit/matériau | Quantité estimée |
|---|---|---|---|
| 2 | Revêtement du mur | Colle de plinthe | Masse : 17.6 Kg |

Prélèvement - P014 : BATIMENT 96 / RDC / FUTURE SALLE  
SANITAIRES - Colle de plinthe- (Présence d'amiante)

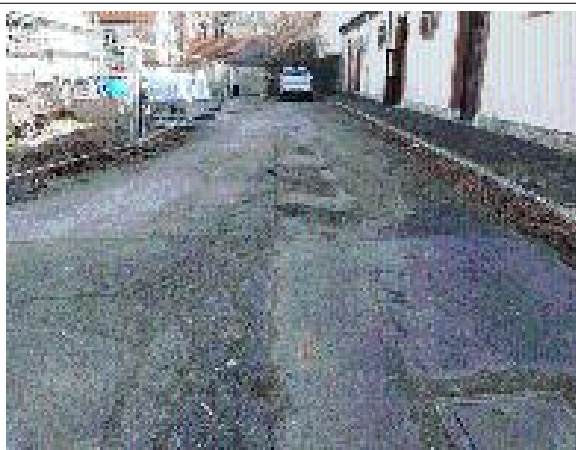
| Localisation | Ouvrage | Matériau ou produit | Description | N° Prél. | Critère de décision | Sondage / Observation | Présence d'amiante |
|---|---|---|---|---|---|---|---|
| BATIMENT 96 / EXTERIEUR / VOIRIE | Voirie | Enrobé bitumineux | couche de roulement, noir(e), ENROBE BITUMINEUX-N°15 SUR SCHEMA DE REPERAGE | / | Résultat d'analyse (Prél. AR-25-LE-011894-01) | C1 SUR PV | NON |

Déclaré - : BATIMENT 96 / EXTERIEUR / VOIRIE - Enrobé  
bitumineux- (Absence d'amiante)

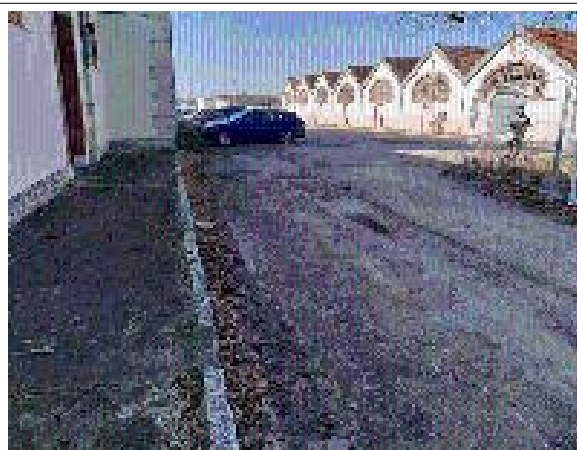
| Localisation | Ouvrage | Matériau ou produit | Description | N° Prél. | Critère de décision | Sondage / Observation | Présence d'amiante |
|---|---|---|---|---|---|---|---|
| BATIMENT 96 / EXTERIEUR / VOIRIE | Voirie | Enrobé bitumineux | couche de roulement, noir(e), ENROBE BITUMINEUX-N°16 | / | Résultat d'analyse (Prél. AR-25- | C2 SUR PV | NON |

Déclaré - : BATIMENT 96 / EXTERIEUR / VOIRIE - Enrobé  
bitumineux- (Absence d'amiante)
