## DIAGNOSTIC PLOMB AVANT TRAVAUX

| Nom : <b>BATIMENT 96</b><br>62 rue de Dol<br>25000 BESANCON | Nom : UNION GROUPEMENTS D ACHATS PUBLICS<br>QUARTIER RUTY 64 RUE BERSOT – BP 21437<br>25007 BESANCON |
| Rapport N° : <b>25285939</b><br>Date d'intervention : 17/02/2025 | Date du rapport : 24/03/2025 |

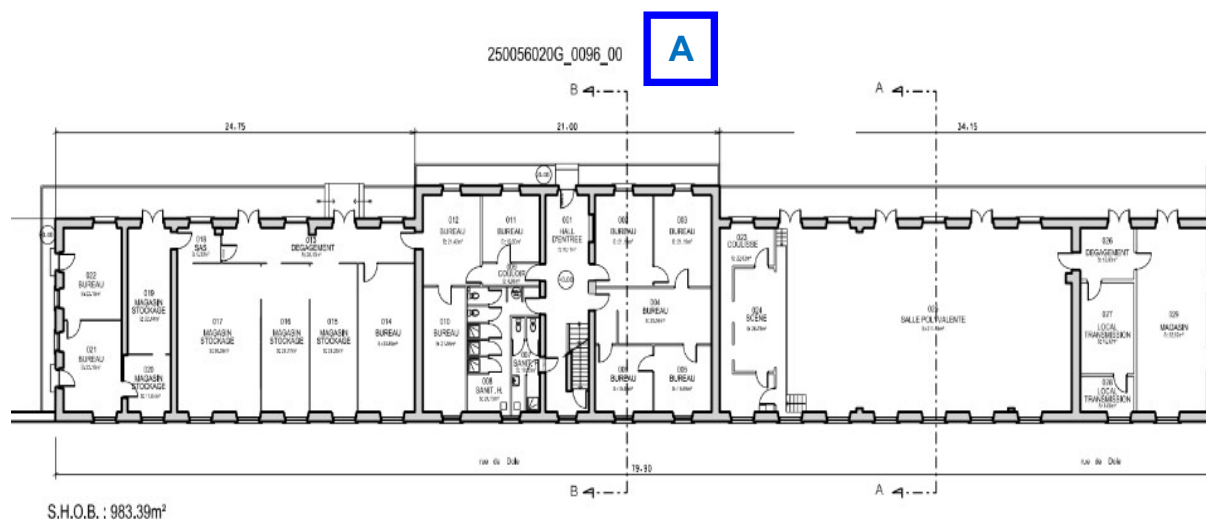
## CROQUIS

**Il n'a pas été détecté de plomb dans les peintures.**

**Remarque :** Présence d'un tirant métallique au niveau de l'estrade non impacté par les travaux mais recouvert d'une peinture contenant du plomb.
