# DIAGNOSTIC BLOC TECHNIQUE TOUR NORD – ROISSY CDG

Indice 1 du 05/06/2026

UEFD 22121 08 2025 95 ADE

**BLOC TECHNIQUE TOUR NORD**  
95700 ROISSY CDG

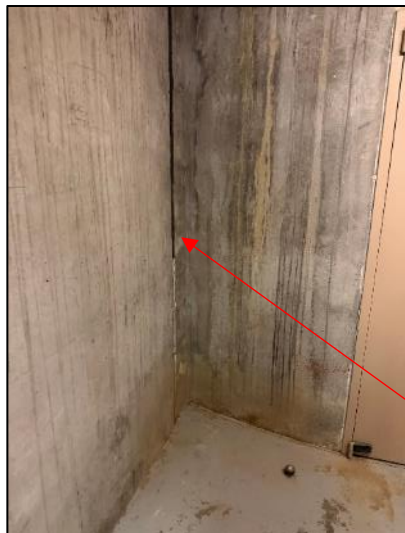
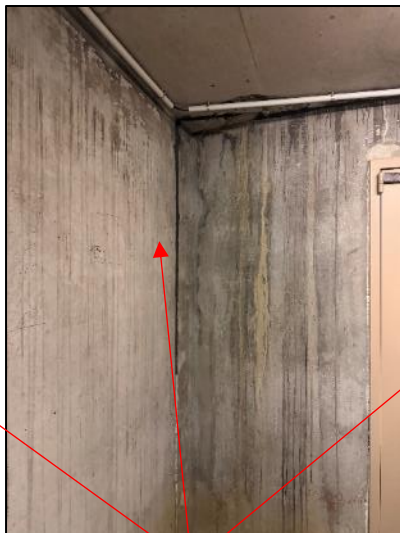
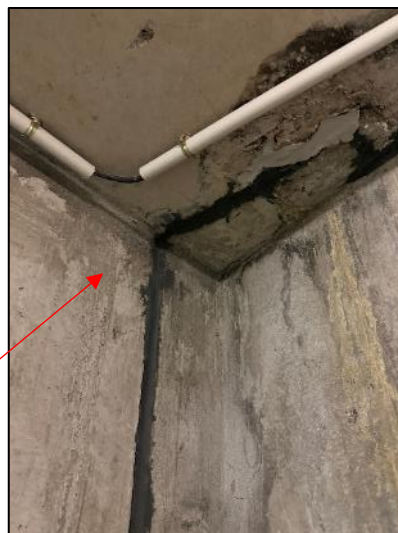
Des infiltrations sont constatées au droit du joint de dilatation.

Les investigations mettent en évidence une absence de traitement d'étanchéité pérenne au niveau du relevé en parois extérieures, ne garantissant pas la continuité du complexe d'étanchéité.

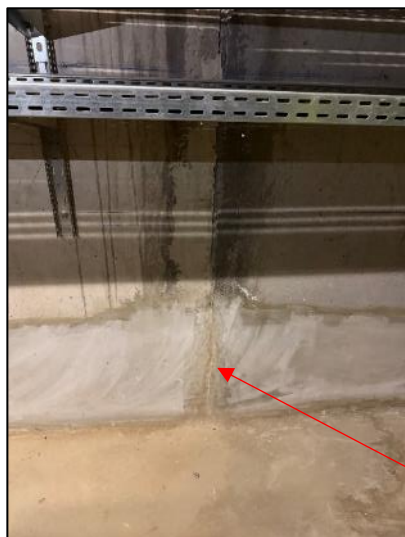
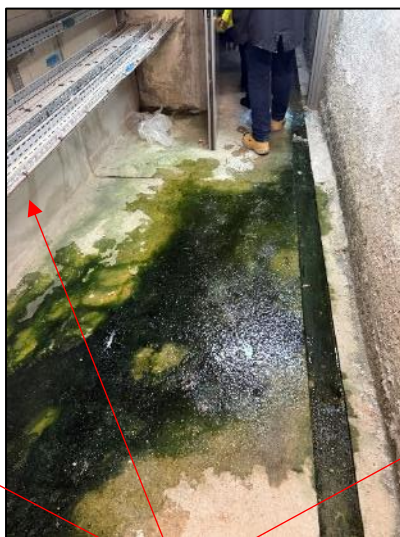
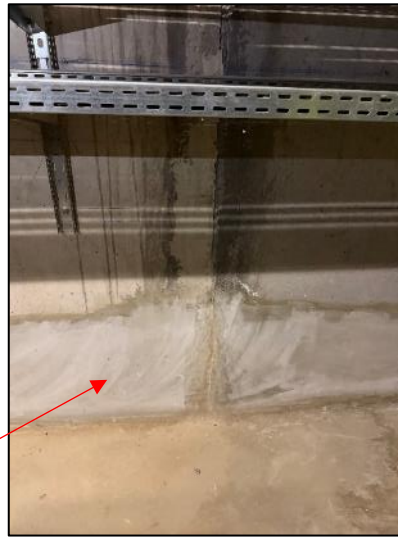
Un traitement ponctuel sur 50 cm de largeur a été réalisé au droit des parois au niveau -1 du bloc technique. Toutefois, cette intervention ne permet pas de supprimer totalement les infiltrations d'eaux pluviales.

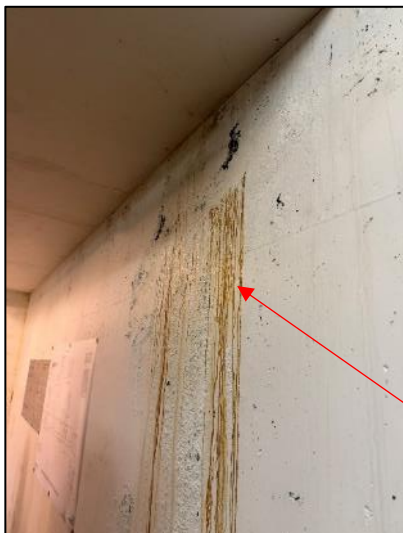
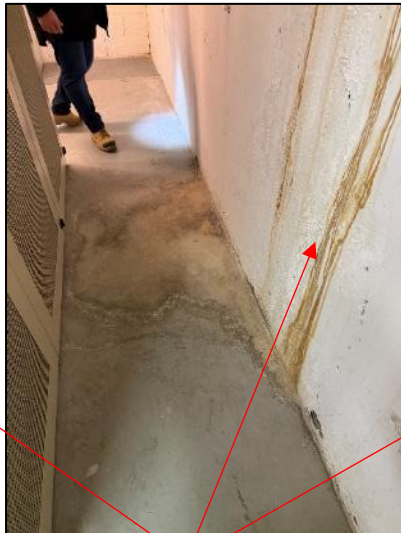
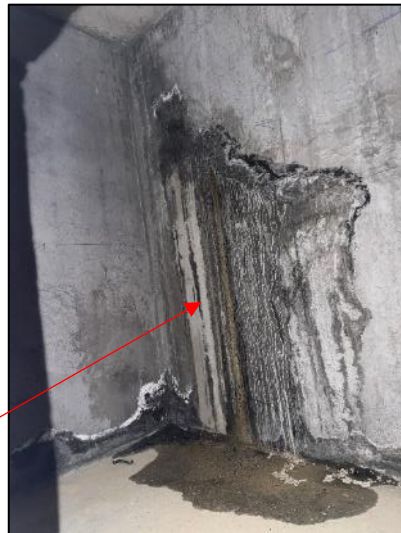
Lors de la visite de certains locaux techniques, des traces d'infiltrations ont été relevées au droit des parois. Ce phénomène est imputable à l'absence de dispositif de cuvelage, tant en intrados qu'en extrados, ne permettant pas d'assurer l'étanchéité des ouvrages enterrés.

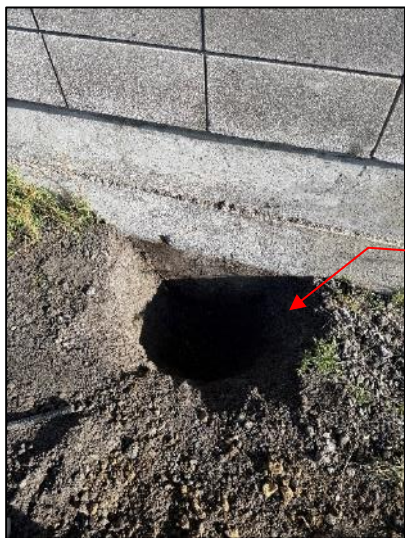
Lors de nos investigations au droit des parois du bloc technique, aucune membrane d'étanchéité, ni couche filtrante ou drainante, n'a été constatée. En conséquence, les parois sont directement exposées aux eaux pluviales, ce qui favorise les infiltrations observées dans les locaux sous-jacents.

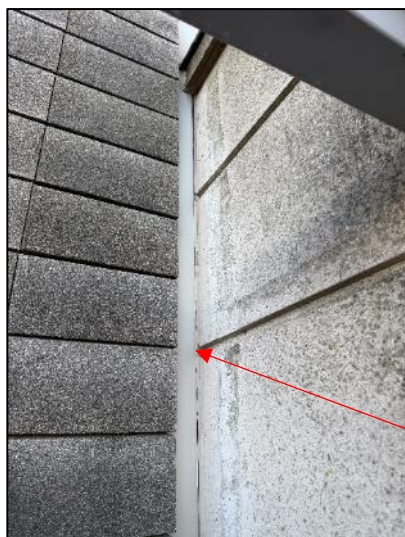
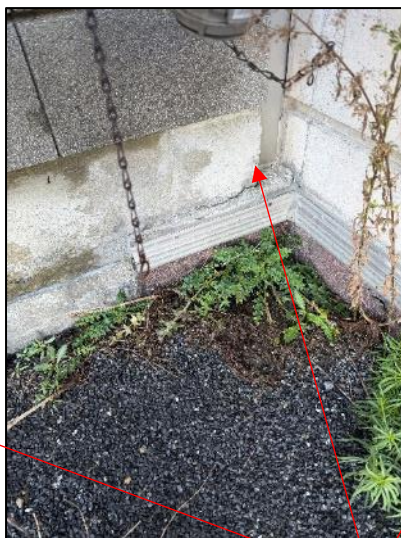
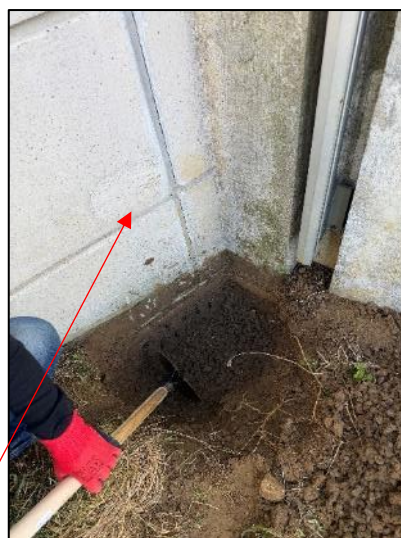
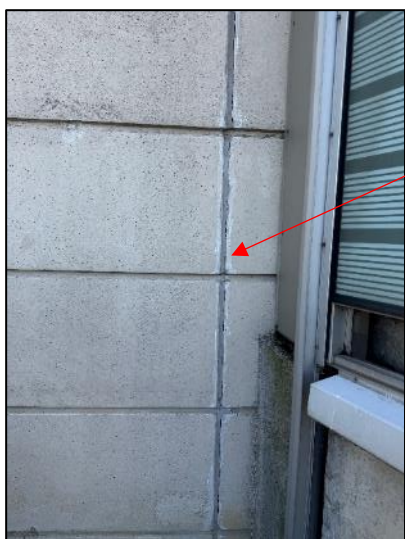
Au droit des joints de dilatation, le dispositif en place présente un état de vétusté avancé, se traduisant par une altération des matériaux constitutifs, une perte des propriétés élastomères et des défauts d'adhérence aux supports. Ces désordres compromettent la capacité du joint à absorber les mouvements différentiels et à assurer la continuité du système d'étanchéité. En conséquence, les eaux pluviales pénètrent au travers du dispositif et engendrent des infiltrations en sous-face des ouvrages.

De plus, le joint de dilatation de façade sera repris à neuf.

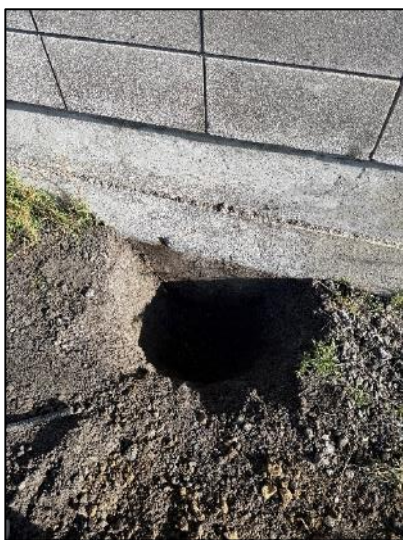
**Photographie du sondage réalisé :**

En l'état des constatations, la paroi apparaît en contact direct avec les terres sans protection spécifique contre les venues d'eau.

Les investigations ont mis en évidence l'absence de tout système d'étanchéité en extrados, ainsi que l'absence de dispositif drainant et de couche filtrante en pied et en périphérie de l'ouvrage.

En conséquence, les parois enterrées ne bénéficient d'aucune protection vis-à-vis des eaux de ruissellement et des infiltrations issues des précipitations, les exposant directement aux sollicitations hydriques et aux pressions ponctuelles liées aux accumulations d'eau dans les terres adjacentes.

Sous réserve des résultats de ces investigations, une réfection de l'étanchéité par l'extrados pourra être envisagée. Dans le cas où la présence du réseau ou les contraintes d'exploitation ne permettraient pas cette solution, les travaux devront être réalisés par l'intrados, au moyen d'un système de cuvelage intérieur adapté aux infiltrations constatées.

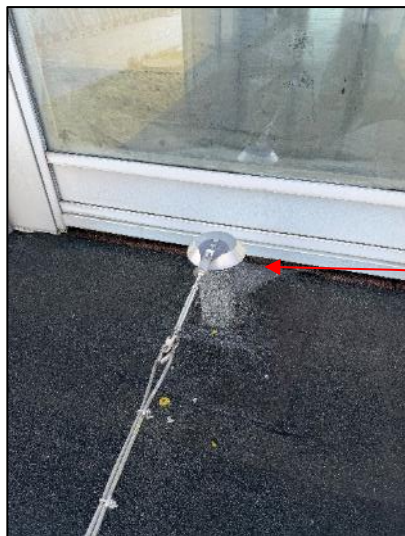
La passerelle est équipée d'une ligne de vie sur potelets métalliques, offrant une protection individuelle et nécessitant des contrôles et un entretien périodique. Il est également à noter que le personnel intervenant en terrasse doit disposer d'une formation au port du harnais.

Ligne de vie constituée de potelets et d'un câble métallique.

L'installation d'une protection collective par garde-corps périphérique serait toutefois recommandée pour limiter le risque de chute.

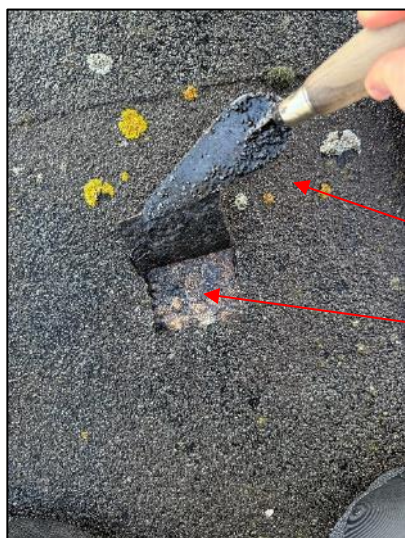
**Photographie du sondage réalisé :**

Le sondage n'a pas révélé de présence d'eau.

- Fourniture et pose d'un système d'étanchéité monocouche autoprotégé par granulés minéraux ;
- Fourniture et pose de relevés d'étanchéité en CHAPE ATLAS AR ;
- Mise en œuvre de nouvelles bandes de rive ;
- Fourniture et pose de garde-corps « SABOT A40 » ;
- Mise en œuvre d'un palier d'accès.

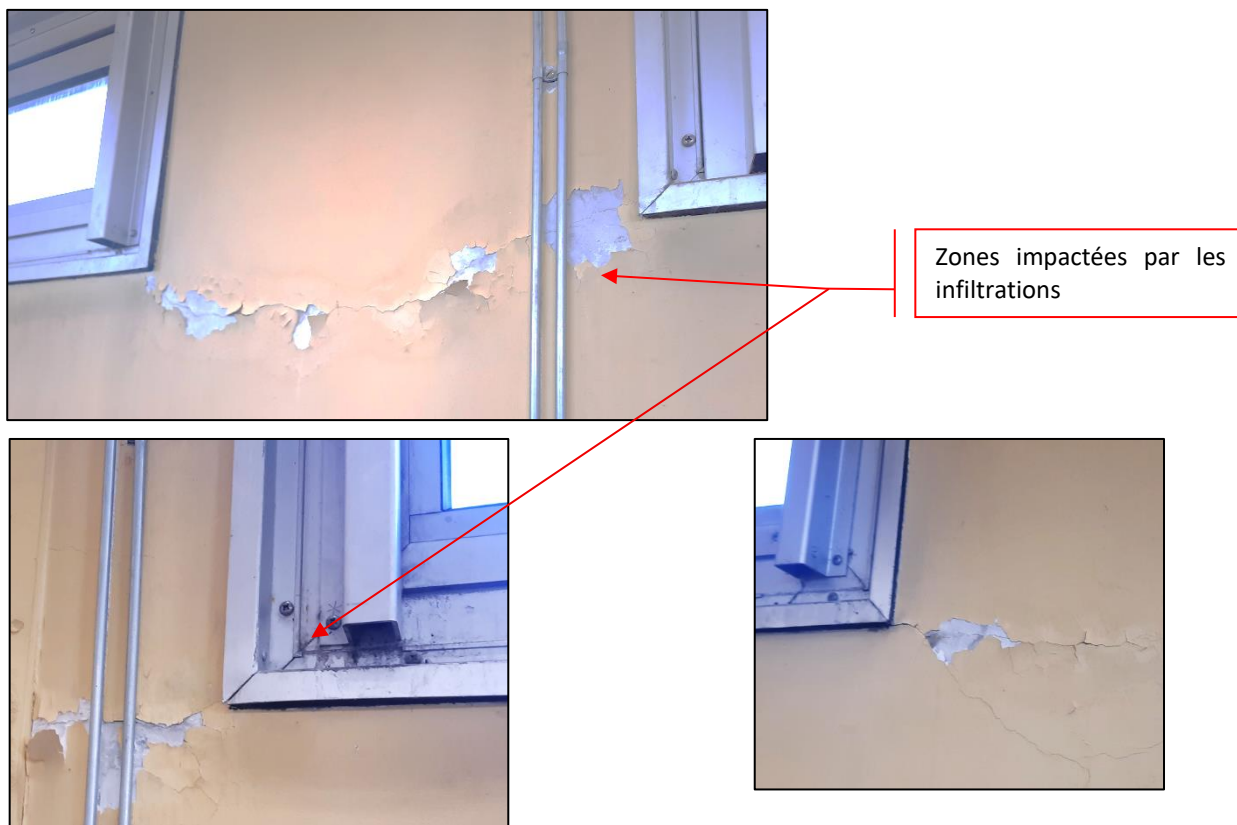
Toutes les menuiseries sont impactées par l'apparition de fissures au droit des angles et en parties basses.

Ce désordre résulte d'une mauvaise étanchéité des cadres de par leur vétusté.

L'eau de pluie peut également s'immiscer par les joints de calfeutrement s'ils sont vétustes ou si leur compression n'est pas optimale.

Les travaux de réfection comprennent :

- Dépose du raccordement existant aux boitiers (qui seront conservés) ;
- Dépose totale des menuiseries, y compris dormants et habillages périphériques ;
- Reprise du support maçonné ;
- Fourniture de nouvelle menuiserie y compris le système d'ouverture de désenfumage ;
  - Ce système peut d'ailleurs être équipé de deux verrous permettant un blocage de l'ouvrant et permettant ainsi une compression optimale ;
  - Ce type de verrou fonctionne aussi bien par un déclenchement par câble ou par cartouche CO<sup>2</sup> ;

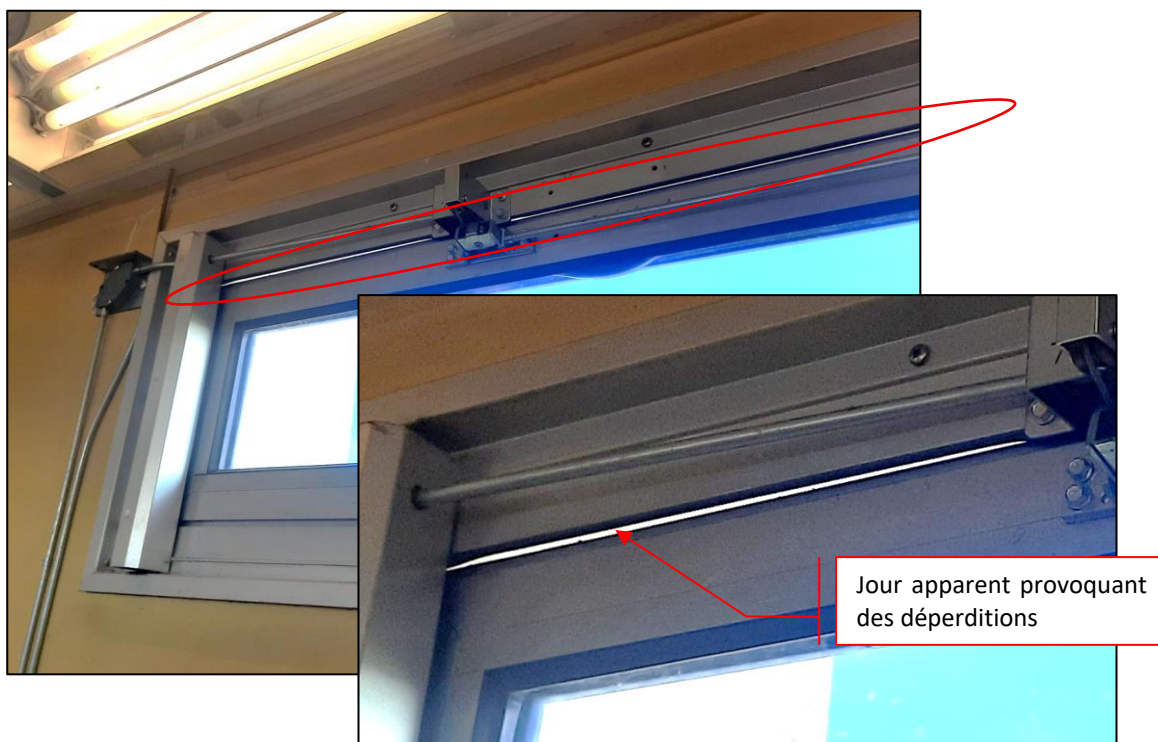
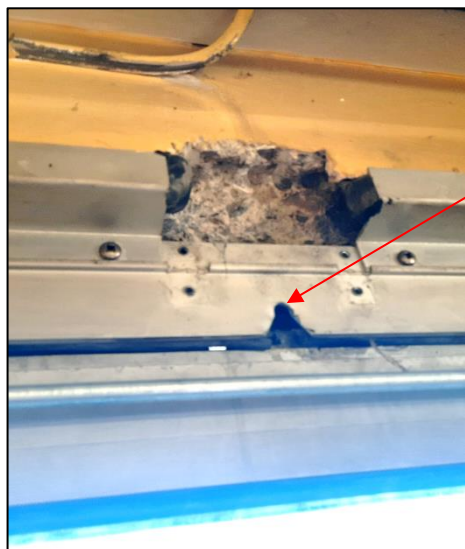
Le système de retenue est réalisé par la tension qu'exerce le câble sur l'ouvrant.

Cette pathologie permet un passage d'air et donc des déperditions thermiques et acoustiques au sein du local.

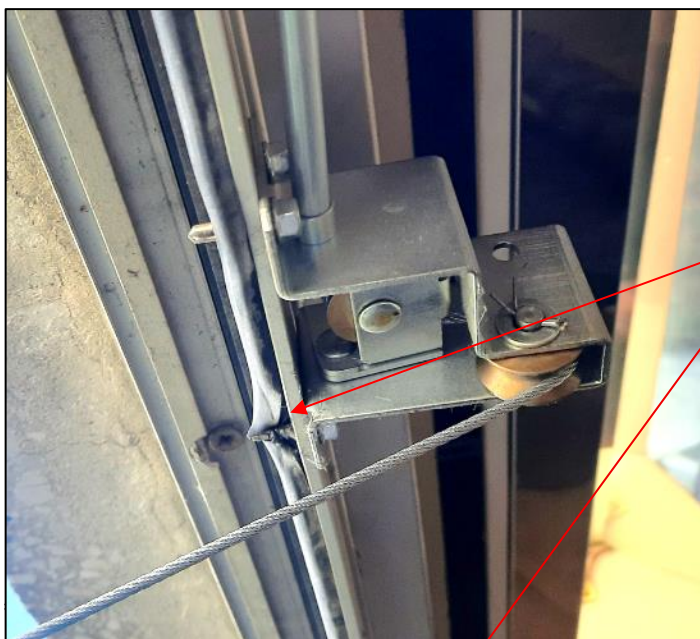
Cette mise en œuvre ajoute une faiblesse, voire une résistance, au principe de compression de l'ouvrant.

Les vis viennent percer le joint de frappe ou le déforment
