**SMA Canari (2B)**  
**Sécurisation générale du site**  
**Mission G5-G2AVP**

Demandeur : ADEME  
 Projet : Sécurisation générale du site  
 Localisation / Commune : Canari (2B)  
 Intervenants :  
     ✓ Maître d'ouvrage : ADEME  
     ✓ Bureau d'étude : Alpes Inge

| N° d'affaire | | AF25-127 | N° commande client | | BC<br>n°2025005393<br>& 2025005766 |

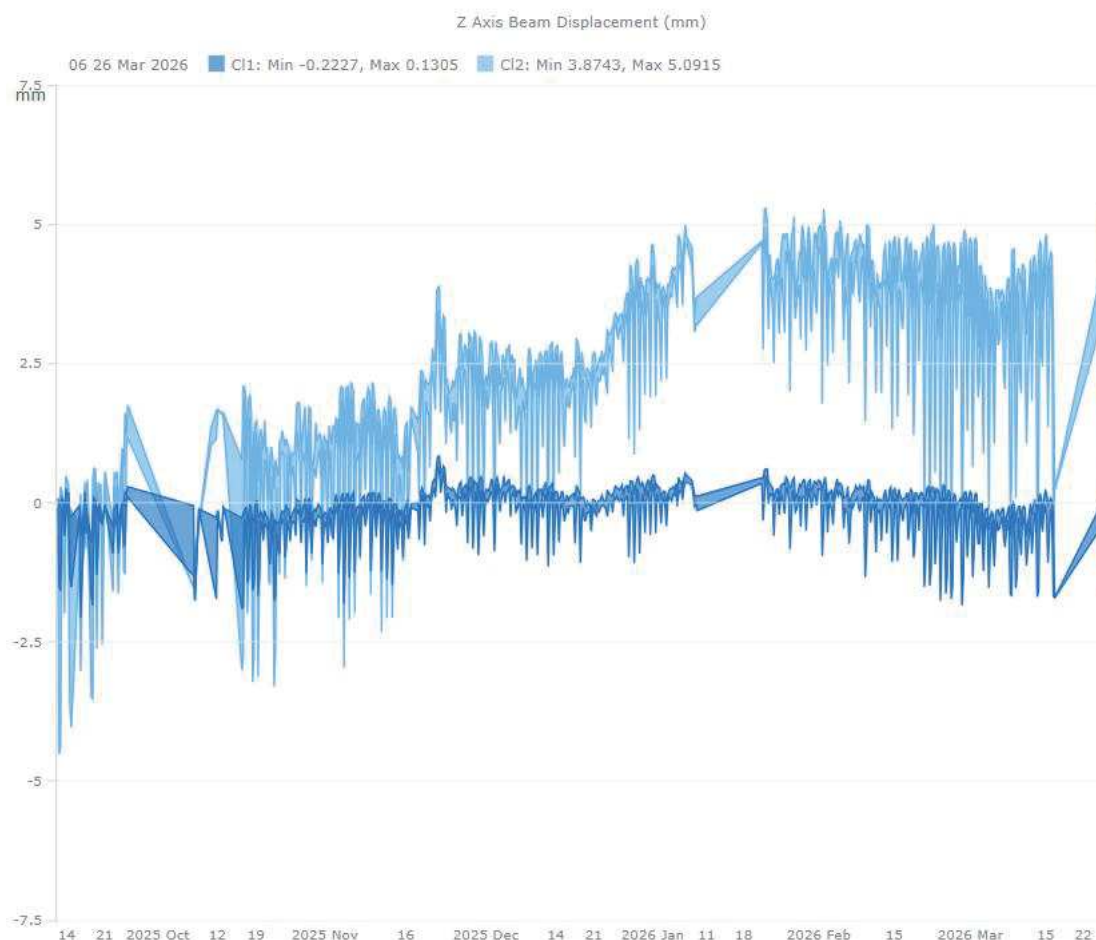
Les déplacements sont très faibles voire nulles au niveau de CI1, en effet, on observe principalement de la dilatation thermique journalière.

Les déplacements sont faibles au niveau de CI2, de l'ordre de 5 mm maximum.

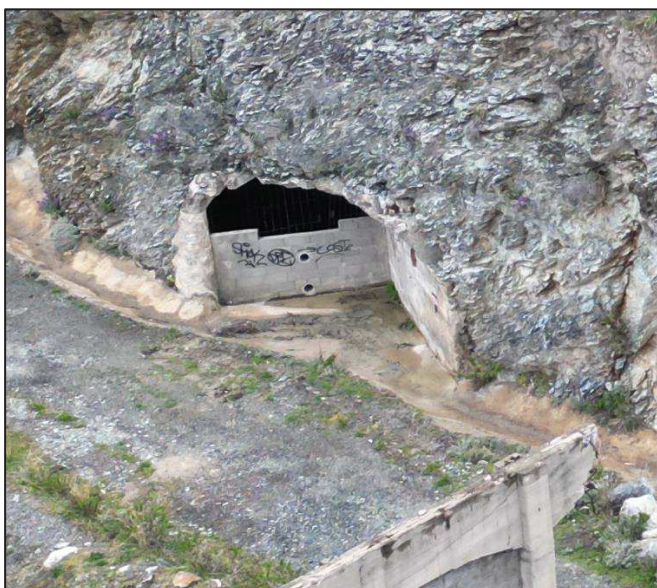
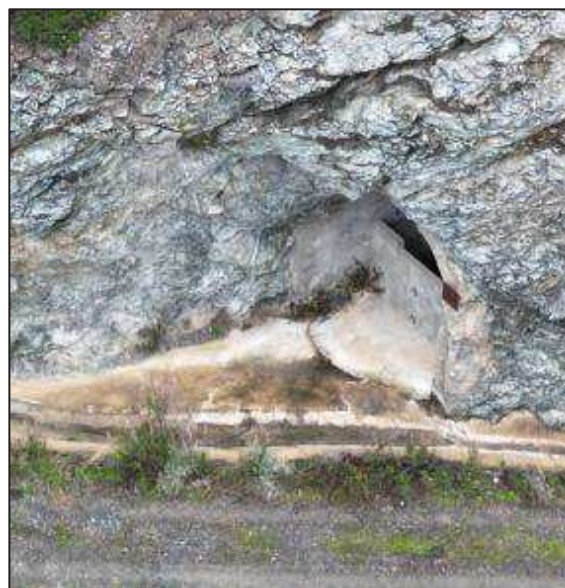
Après discussion avec l'ADEME, il s'avère que les galeries sont bouchées par un mur en maçonnerie équipé de buses de manière à assurer le rôle de bassin tampon :

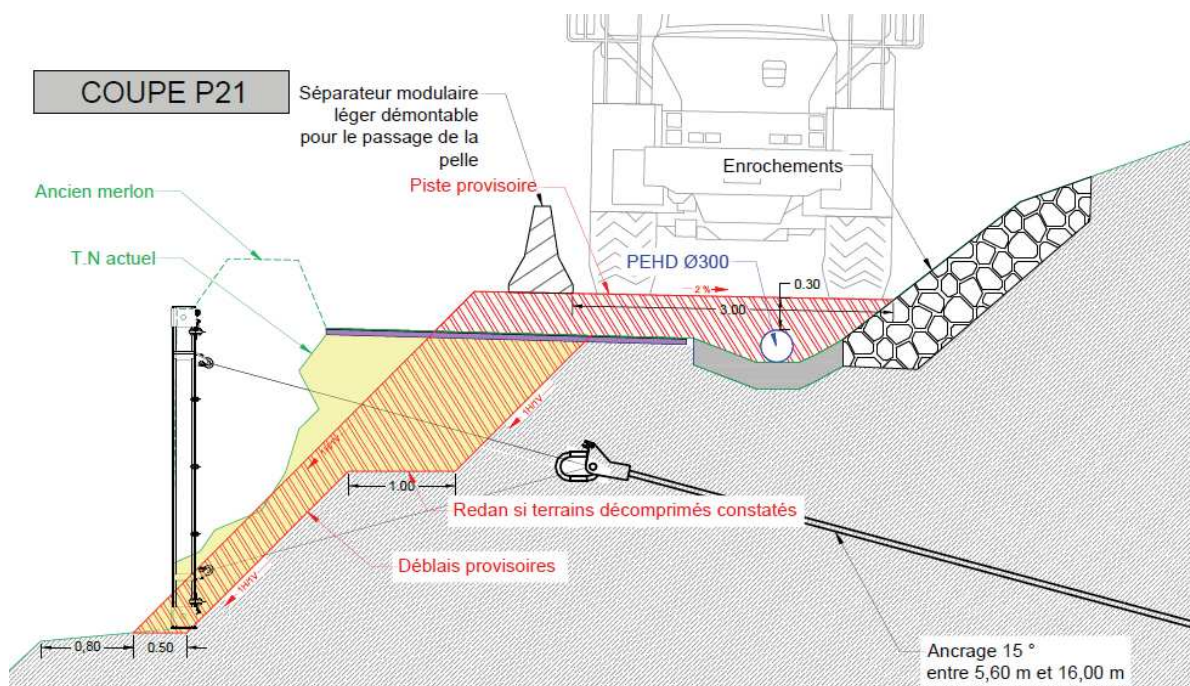
Les travaux réalisés sont présentés sur la coupe ci-dessous :

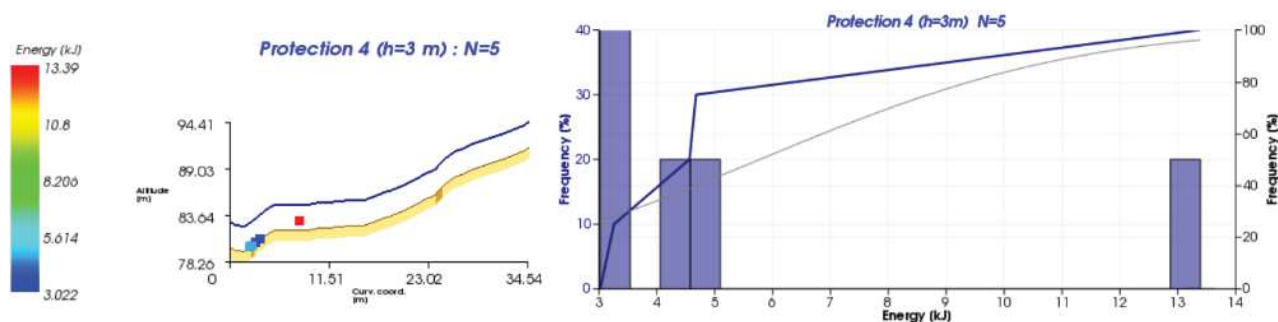
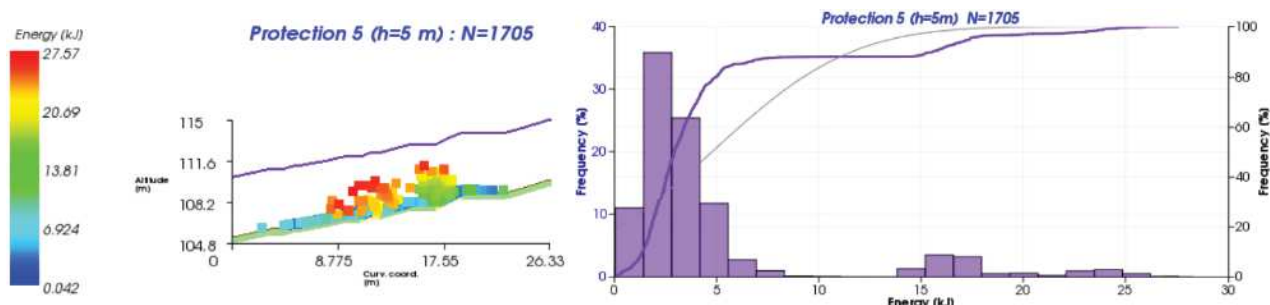
Les trajectoires sont canalisées par le talweg en aval du MOAK n°2. Elles se diffusent dans la pente jusqu'à atteindre la piste A. Quelques trajectoires franchissent la piste A et se dirigent vers la façade Nord de l'usine. Les trajectoires se concentrent le long de cette dernière pour se stopper dans l'écran EC3.

En raison de la régularité de la pente et de la nature meuble des matériaux la constituant, la totalité des trajectoires sont roulantes. Les énergies en jeux au niveau de l'écran EC3 sont relativement faibles (<15 kJ). L'écrans existant est largement capable de reprendre cet ordre de grandeur d'énergie sous réserve d'être entretenus régulièrement.

Un écran fictif a été positionné au niveau de la piste A pour connaître les énergies et les trajectoires des blocs au niveau de l'enjeux. La grande majorité des trajectoires (90%) sont roulantes et présentent des énergies relativement faibles (<10 kJ). Quelques trajectoires (10%) franchissent la piste à une hauteur comprise entre 2 et 3 m et avec des énergies pouvant atteindre jusqu'à 25 kJ.

Nous attirons l'attention sur le fait que les trajectoires étudiées liées à la rupture du MOAK correspondent à la mise en mouvement de blocs individuels et non de la masse de remblais dans sa globalité. En effet, un tel évènement entrainerait une coulée progressive des matériaux dans la verse par érosion. A terme cela pourrait mener à l'augmentation de la fréquence des petites coulées de matériaux et des chutes de pierres au niveau de la piste A sur le linéaire franchissant le talweg.

En l'état le système de sécurisation existant est suffisant pour ne pas augmenter le risque sur la RT80 en cas de rupture du MOAK n°2. En revanche le risque concernant la piste A dans l'axe du MOAK serait majoré.

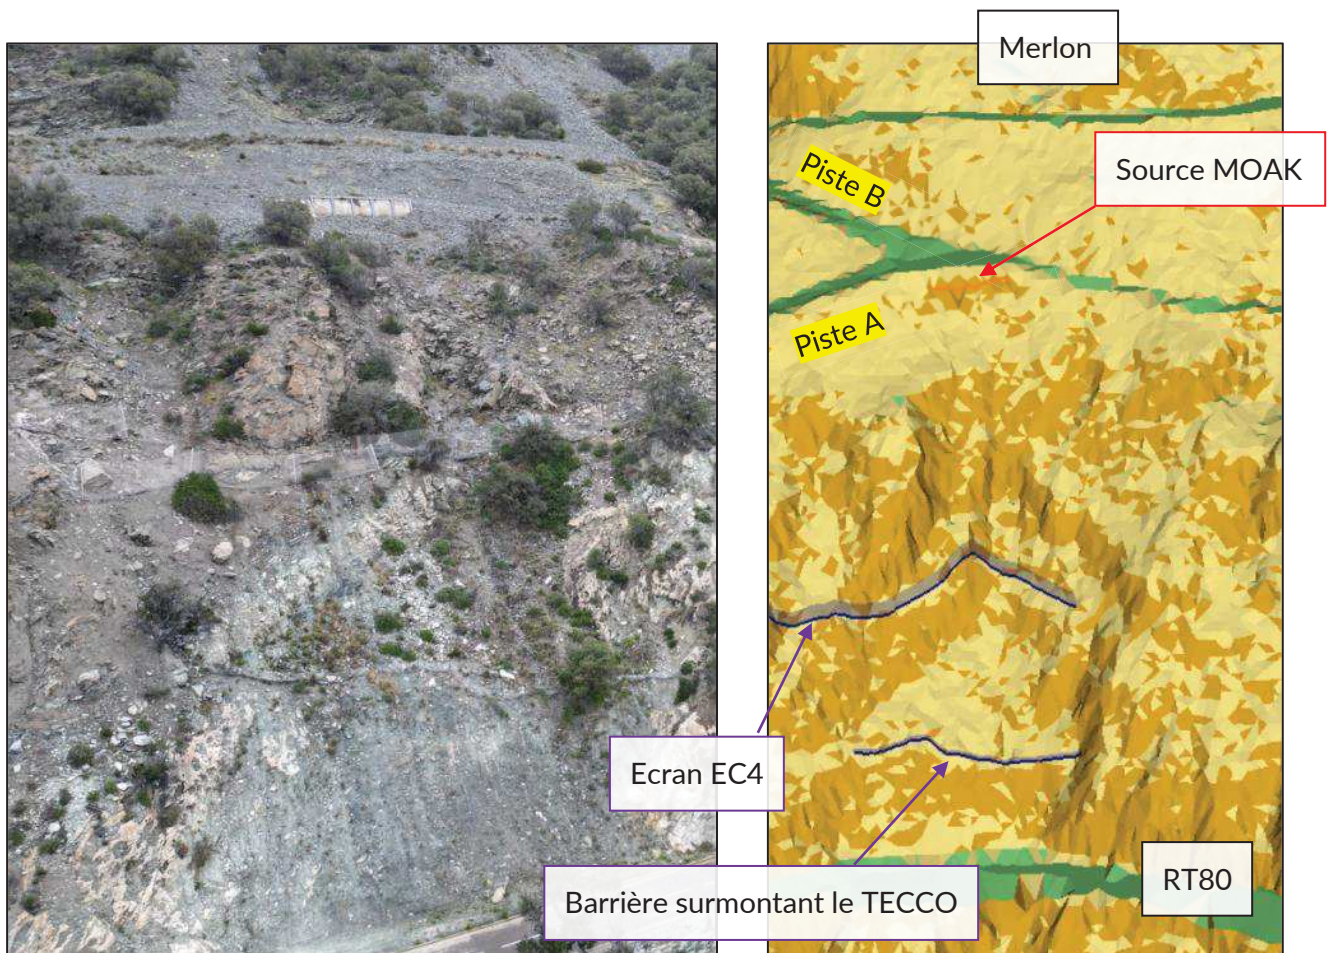
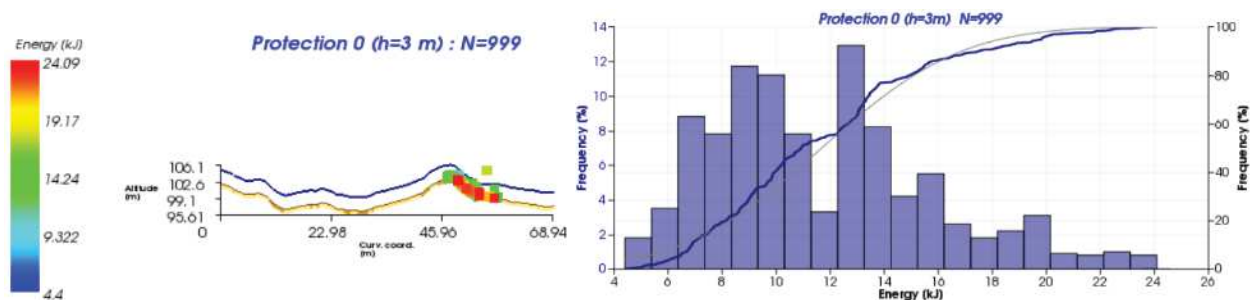
Les trajectoires sont canalisées par le talweg en aval du MOAK n°3. Elles se diffusent dans la pente puis sont stoppée dans l'écran EC4.

Les énergies en jeu au niveau de l'écran EC4 sont relativement faibles (<25 kJ). L'écran existant est largement capable de reprendre cet ordre de grandeur d'énergie sous réserve d'être entretenus régulièrement.

Nous attirons l'attention sur le fait que les trajectoires étudiées liées à la rupture du MOAK correspondent à la mise en mouvement de blocs individuels et non de la masse de remblais dans sa globalité. En effet, un tel évènement entrainerait une coulée progressive des matériaux dans la versé par érosion. A terme cela pourrait mener au remplissage de l'écran EC4 dans l'axe du MOAK.

En l'état le système de sécurisation existant est suffisant pour ne pas augmenter le risque sur la RT80 en cas de rupture du MOAK n°3.

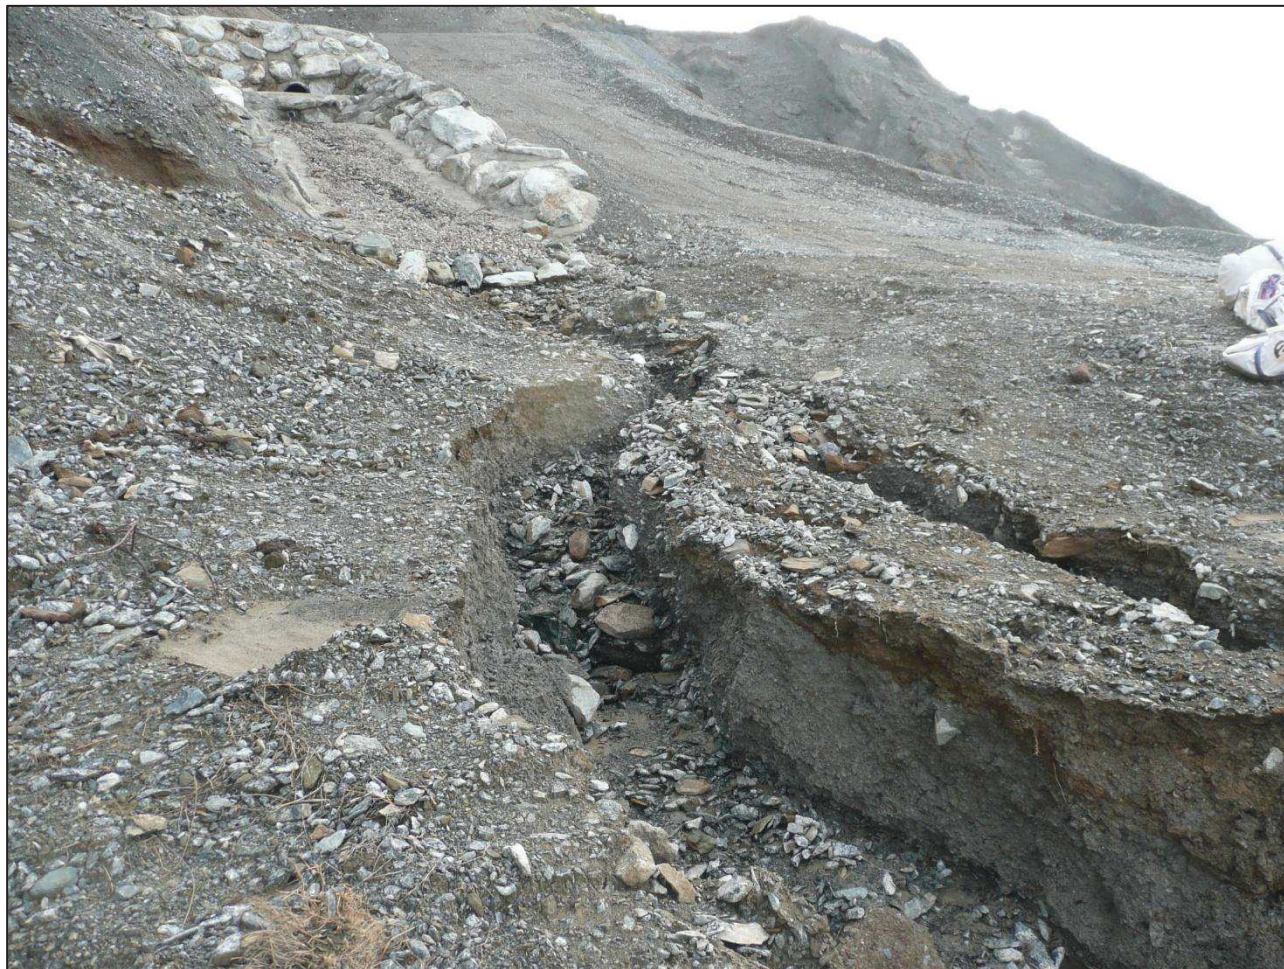
La dissipation s'est avérée trop faible au regard des fortes arrivées d'eau dans cet ouvrage, créant des chenaux d'écoulement préférentiels en aval dans les remblais en stériles :

Pour augmenter la dissipation de l'ouvrage un ballast 40/100 mm a été ajouté depuis.

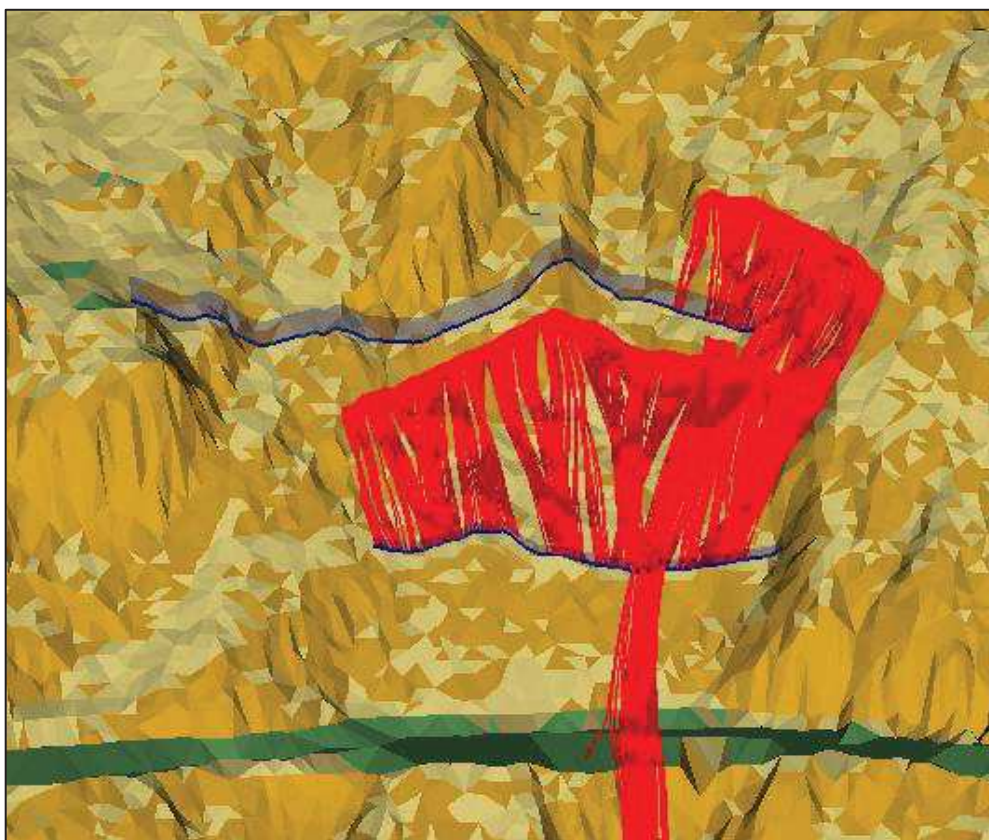
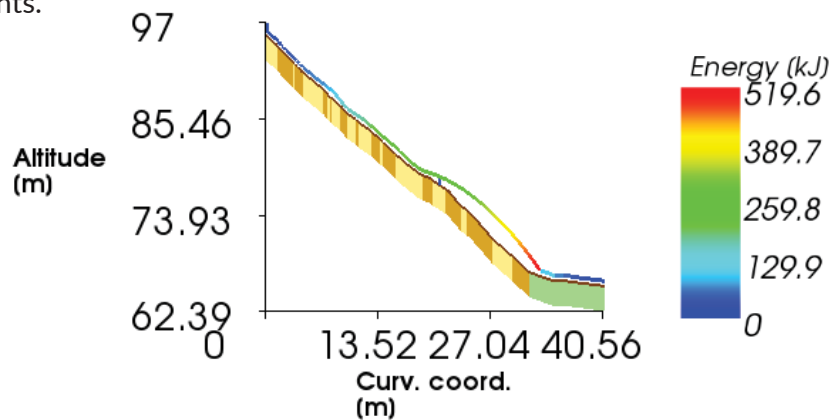
On se rend compte que la capacité et la position de la barrière grillagée existante sont suffisantes pour sécuriser la route vis-à-vis des chutes de pierre provenant de l'amont. Sous réserve que les travaux d'entretien décrit ultérieurement soient réalisés, l'exposition aux trajectoires de l'enjeux est donc faible.

De plus l'énergie d'impact au niveau de l'enjeux est très élevée, 500 kJ donc susceptible d'entraîner des dégâts importants.

Notre analyse met en évidence que la barrière grillagée existante est suffisante pour supporter les chutes de pierres courantes dans la zone, à condition d'être remise en état. En revanche elle ne peut résister à la chute du blocs M3 qui doit donc être traité par un confortement actif. De plus, le linéaire de barrière ne permet pas de couvrir le thalweg en rive droite.

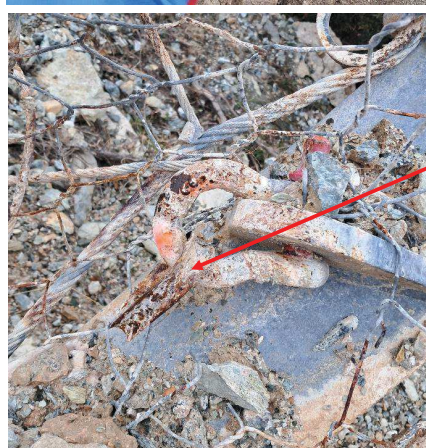
Rupture du sertissage du  
hauban de tête coté  
parement

Cosse-cœur encore en  
place au niveau de la  
fixation de tête au  
parement
