## ANCIEN SITE D'EXTRACTION DE MATERIAUX AMIANTIFERES (SMA) CANARI (20 217)

### MISE EN SECURITE DU SITE PAR DEMOLITION DE BÂTIMENTS INDUSTRIELS ET REALISATION D'OUVRAGES

CR DE VISITE DU 18/02/2026

SMA\_EXE\_404\_ALP\_05\_NOT\_TZ\_EX\_A CR de visite du 18 février 2026

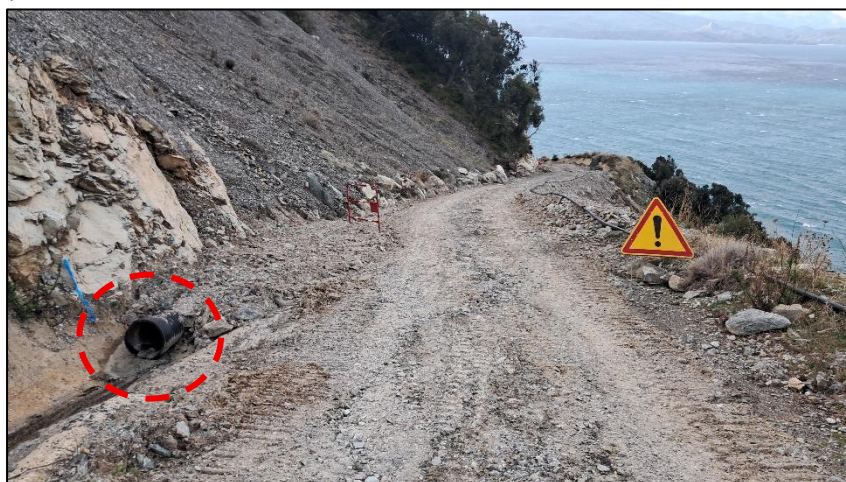
Le busage mit en œuvre correspond en terme de nature, de diamètre et de longueur à ce qui a été préconisé en G2PRO.

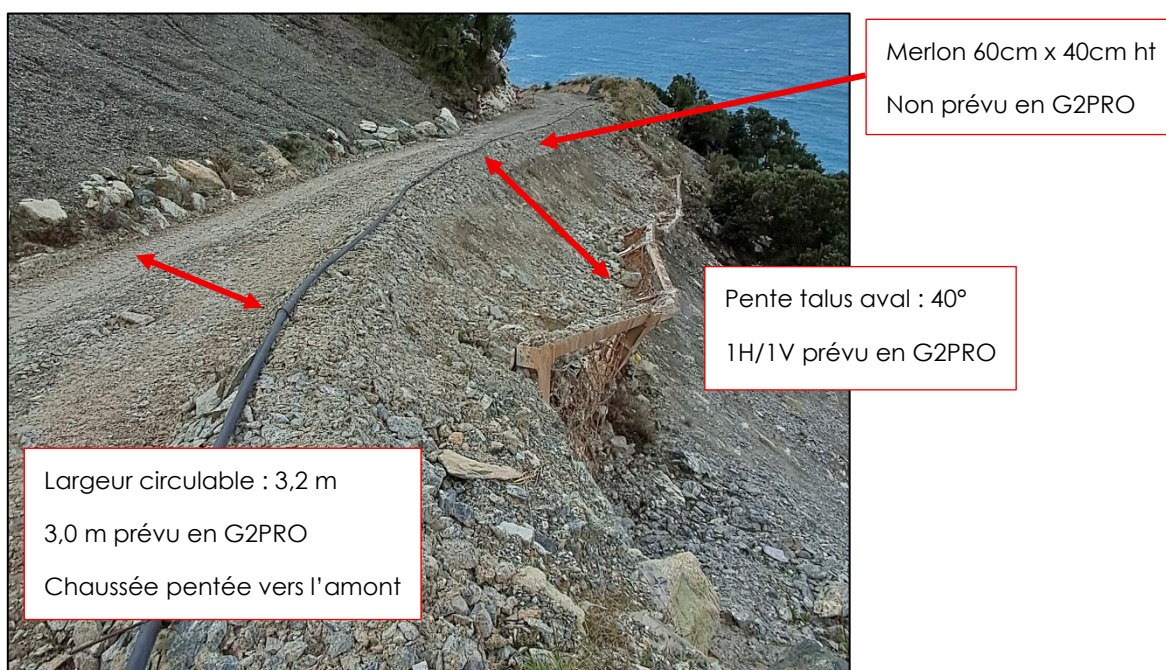
Le nouveau profil respecte globalement les dimensions définies en G2PRO :

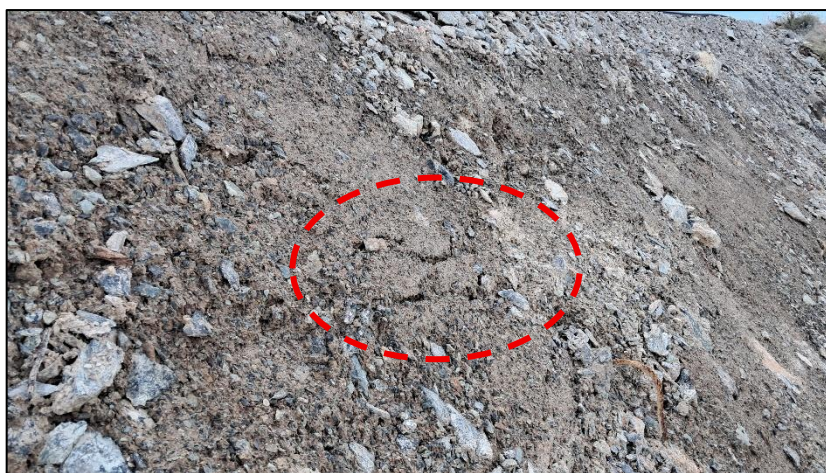
Aucune fissure n'est visible au niveau de la piste à ce stade.

Le talus ne montre pas de bombement ou de signe d'instabilité.

Des petites fissures sont visibles dans le talus aval mais ces dernières proviennent du lissage de ce dernier d'après le personnel de TERELIAN présent sur site. En effet, les matériaux étaient légèrement plastique à leur mise en œuvre.

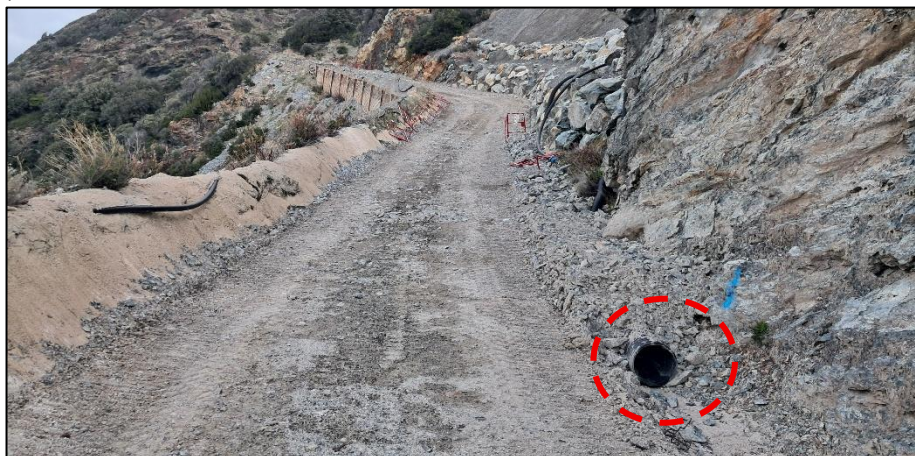
Le busage mis en œuvre correspond en terme de nature, de diamètre et de longueur à ce qui a été préconisé en G2PRO.

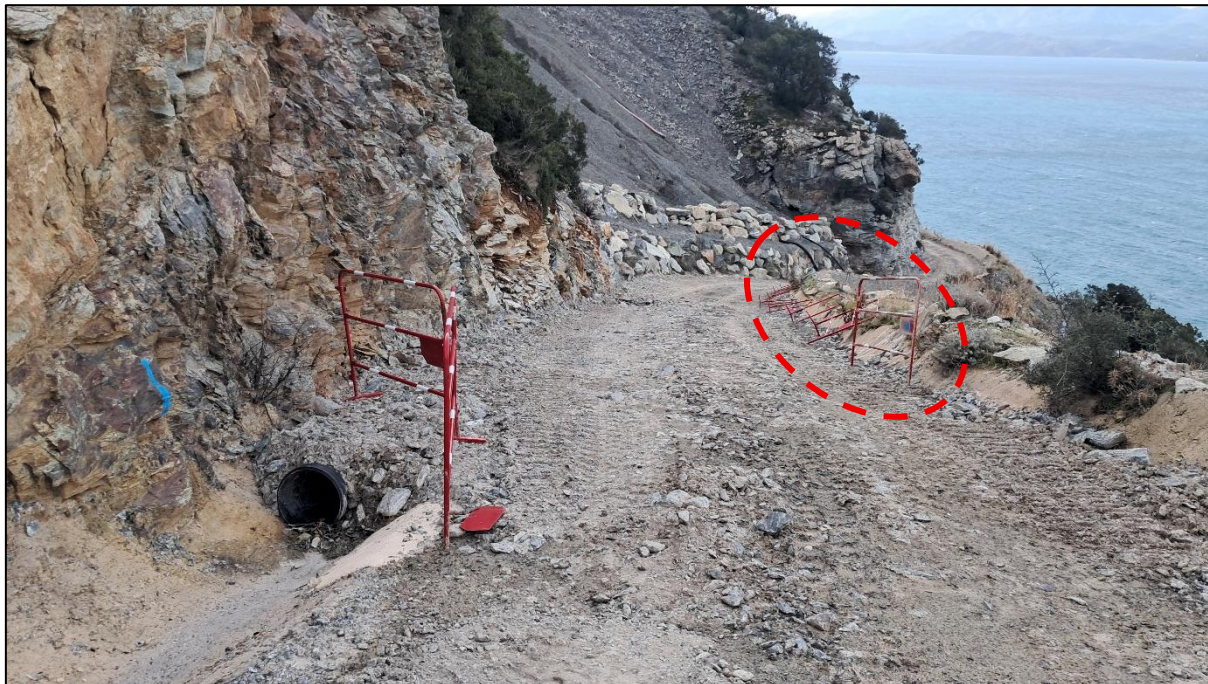
Le balisage était provisoirement démonté le jour de notre visite, **il sera a remettre en place pour limiter la largeur circulaire de la piste à 3,0 m depuis le pied du talus amont dans le cadre du trafic de tombereaux.**

Sous réserve de mettre en place le balisage pour limiter la largeur circulaire de la piste à 3,0 m depuis le pied de talus amont le trafic peut reprendre sur la piste B au niveau des MOAK n°1 et 2.

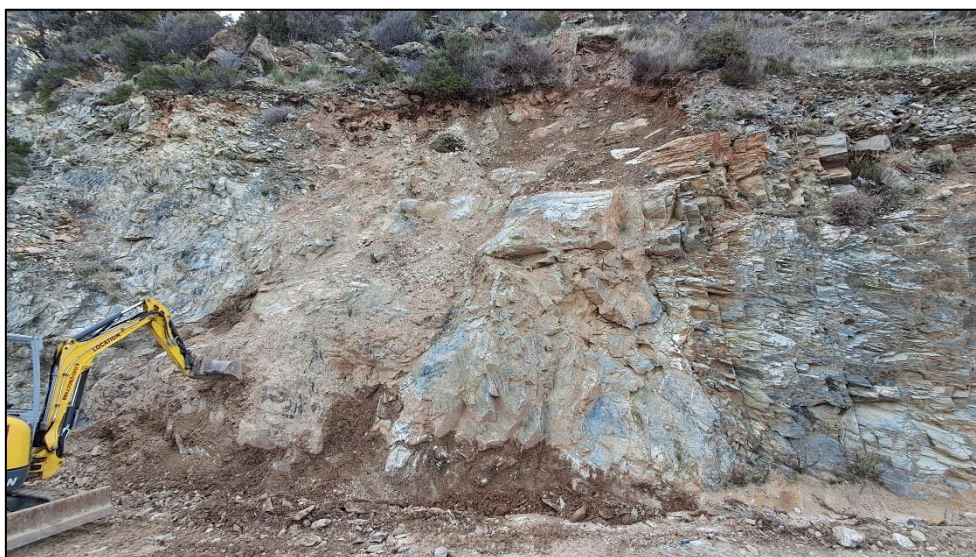
Au départ de la piste C un éboulement du talus rocheux amont s'est produit.

Le volume glissé sur la piste et dans le caniveau était en cours de purge le jour de notre visite.

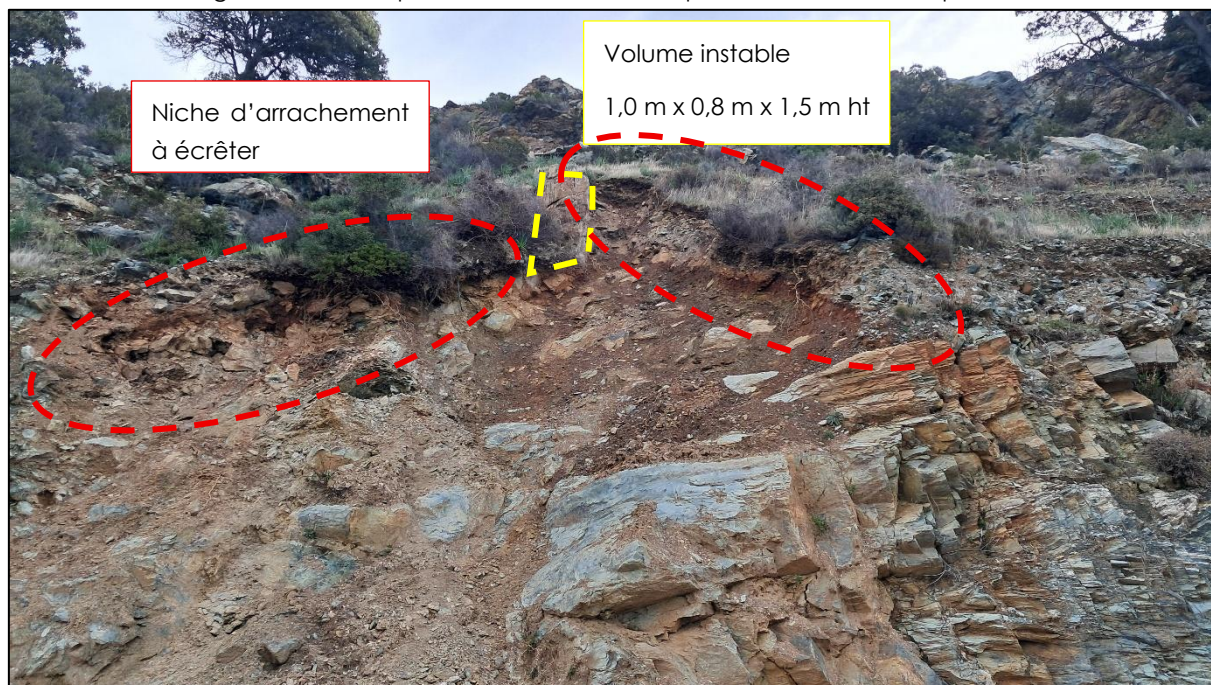
La niche d'arrachement présente encore de nombreux petits blocs instables en tête (environ 10 à 50 litres), cette dernière sera écrêtée.

Un volume instable de 1,2 m<sup>3</sup> a été identifié, ce dernier sera purgé. Pour se faire un matelas en matériaux foisonnés de 1 m d'épaisseur sera mis en œuvre provisoirement sur la piste. L'objectif de ce dernier étant d'absorber l'énergie de la chute pour éviter tout rebond qui franchirait les deux petits merlons en aval.

Les travaux de purge de l'éboulement rocheux survenu au niveau de la piste C sont en cours. Il seront à compléter par la purge du bloc instable identifié et l'écrêtage généralisé de la niche d'arrachement. Un matelas en matériaux foisonnés sera mis en œuvre sur la piste pour absorber l'énergie de la chute du bloc identifié.
