RN 106 (30) – PR 55+510

## OUVRAGE RN106-Z2-O5 – BILAN

## OUVRAGE RN106-Z2-O6 – BILAN

RN 106 (Gard) – PR 55+520

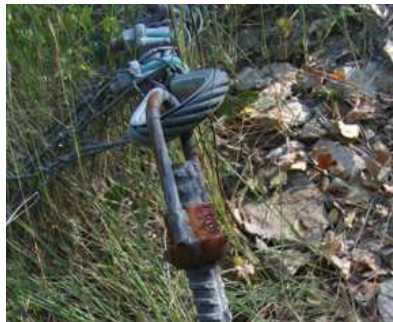
| OUVRAGE | | | | | | Évaluation |
|---|---|---|---|---|---|---|
| Commentaires | Diminution de la hauteur utile de l'avaloir<br>Corrosion C2 du système de déport sur ancrage de tête | | | | | |

Photo 1 : partie d'avaloir en corrosion C2

| Bilan sur l'ouvrage | | Évaluation |
|---|---|---|
| Actions à entreprendre | Reprise du système de déport droit (ancrage 14 et 15 corrodés C2) à très court terme | 0,0 |

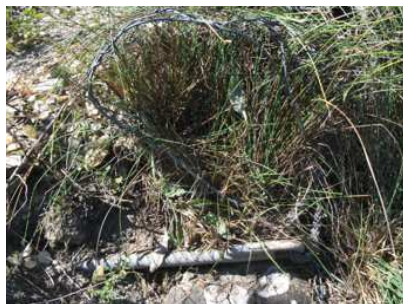
| OUVRAGE | | | | | | Évaluation |
|---|---|---|---|---|---|---|
| | Hauteur en m | 0,4 | État | Tordu/plié | | 0 |

Photo 2 : barre d'avaloir couchée

| Bilan sur l'ouvrage | | Évaluation |
|---|---|---|
| | Reprise du système de déport gauche (remplacer ancrage 1) à très court terme | |

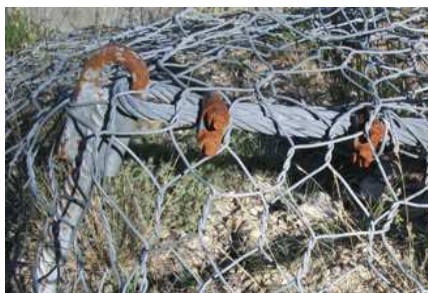
| OUVRAGE | | | | | | Évaluation |
|---|---|---|---|---|---|---|
| | Accastillage | Serre câbles | Oui | État | Corrodés sans perte section acier | 1 |

Photo 3 : Serre-câbles C1 à C2

| Bilan sur l'ouvrage | | Évaluation |
|---|---|---|
| | Remplacement de l'accastillage corrodé ou manquant à court/moyen terme | |

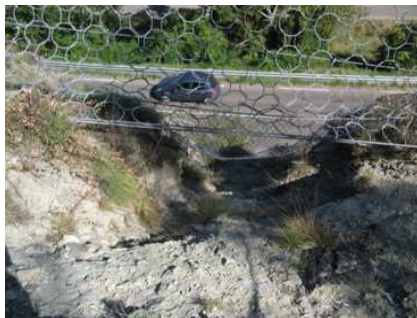
Ouvrage en bon état général, mais situé sur un thalweg, pouvant potentiellement laisser passer un bloc qui ne serait pas repris par l'ouvrage aval Z2-O5

Photo 1 : lieu de passage potentiel d'un bloc lié à la présence d'un thalweg sous ouvrage

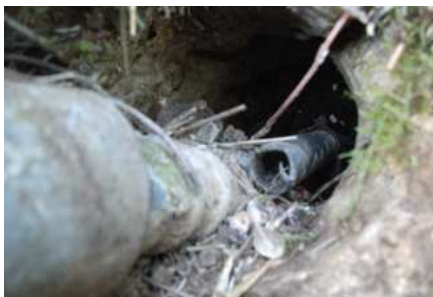
| Commentaires | Freins enterrés et défaut de coulis sur ancrage de câble de rive laissant penser à un oubli d'injection du coulis | |

Ouvrage en bon état général, mais dont un des ancrages de câble de rive est en défaut de coulis important + pièces de frein enterrées côté module 3

Photo 1 : défaut de coulis sur ancrage de câble de rive laissant penser à un oubli d'injection du coulis

| Bilan sur l'ouvrage | | Évaluation |
|---|---|---|
| | Ajout de coulis dans l'ancrage présentant un défaut (frein rive) à très court terme | |

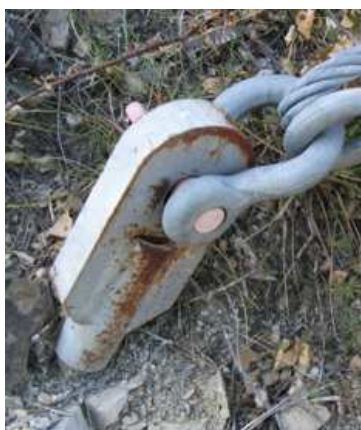
Photo 2 : Chape de liaison C1

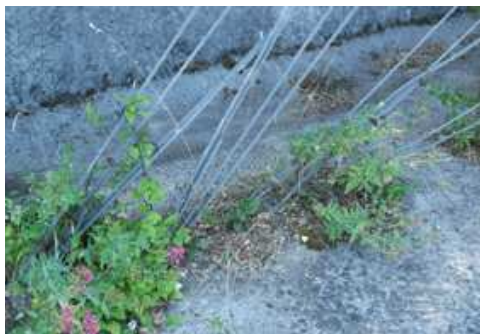
Photo 2 : Amarrages des ancrages et extrémités des câbles latéraux non visibles (noyés dans le béton côté module 1)

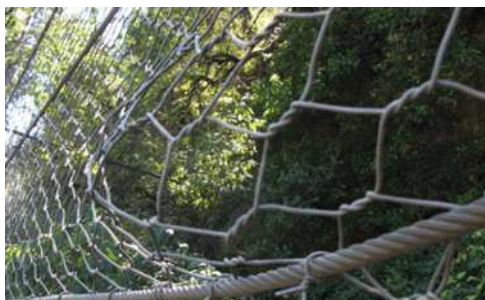
Photo 3 : Déformation type de grillage

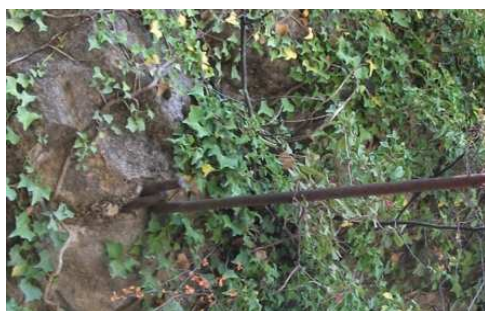
Photo 4 : Barre de haubanage amont et ancrage non conventionnel

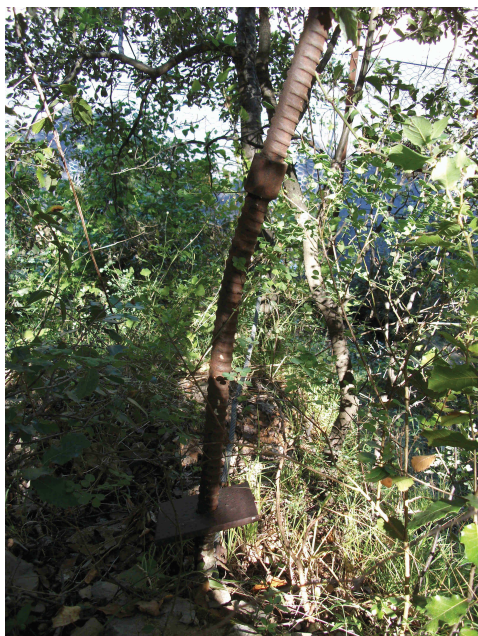
| OUVRAGE | | | | | | Évaluation |
|---|---|---|---|---|---|---|
| Barres de haubanage amont (poteaux 4 à 15) | Type | Tige métallique | État | Corrodé avec perte section acier | | 0 |

Photo 5 : Barre de haubanage amont tordu et corrodé

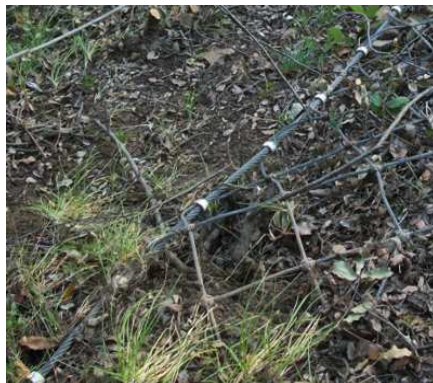
Photo 1 : Nappe à cavaliers manchonnée sur câble de pourtour

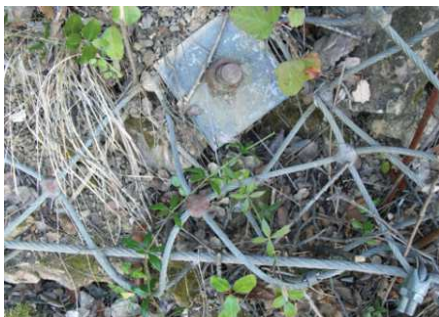
| Défaut majeur remettant en cause le fonctionnement de l'ouvrage | | | OUI |
|---|---|--|---|
| Commentaires | Câble de pourtour non repris dans les ancrages de placage<br>Ancrages corrodés C2<br>Filet non plaqué en partie basse | | |

Photo 2 : Nappe non reprise par le câble de placage

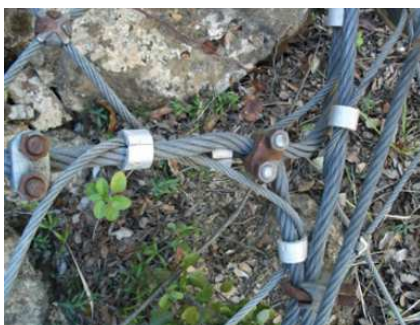
Photo 3 : Cavaliers et accastillage C1 à C2

| Bilan sur l'ouvrage | | Évaluation |
|---|---|---|
| | Remplacement des ancrages et de l'accastillage corrodé C2 à très court terme | |
| | Remplacement de l'accastillage corrodé C1 à court/moyen terme | |

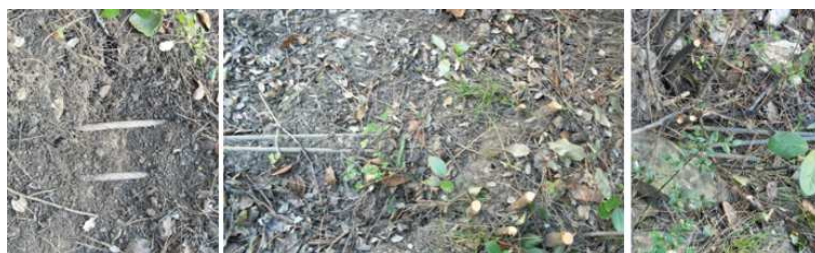
Photo 4 : Câbles d'amarrage enterrés
