**MUSEE DES ARTS DECORATIFS**  
**DIAGNOSTIC & SCHEMA DIRECTEUR TECHNIQUE**  
**ETUDE DE MAINTENANCE**  
**CAHIER DES CHARGES BIM**

LIVRE I // Diagnostic & Schéma directeur technique REVE – 09/07/2018

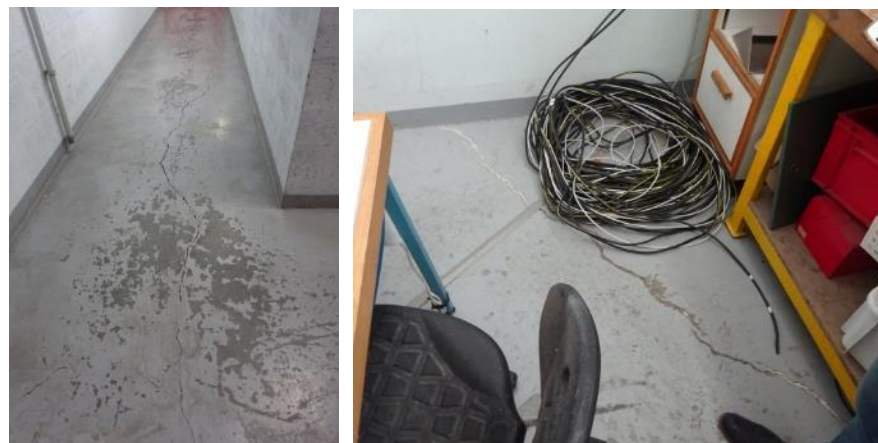
- Des fissures de plus de 2mm sur les sols en résine des ateliers,

Ces fissures sont importantes et peuvent remettre en cause le caractère coupe-feu des planchers.

- Réaliser des injections de résine dans les fissures de dalles,
- La voie engin ne supporte que 2 tonnes/m<sup>2</sup>. Elle a dû être sur sollicitée, ce qui a engendré de forts mouvements de flexion normale de la poutre en sous face. Aussi, nous alertons sur la nécessité de ne pas surexploiter cette zone. Le respect de ces sujets permettra de maintenir les travaux de remise en état des châssis qui ont été comprimés après restauration.

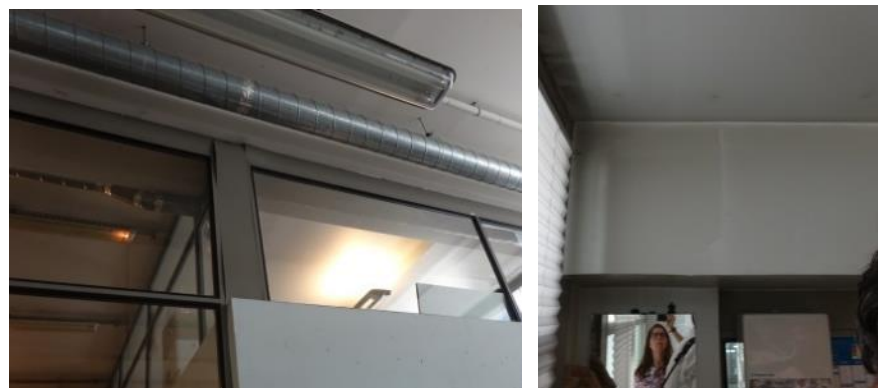
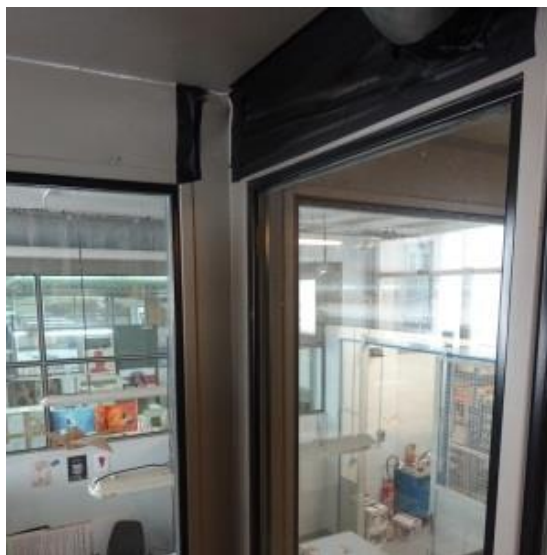
- La fissuration de poutres et déformation des châssis des ateliers,

Nous avons interprété ces fissures et déformations comme les conséquences des sollicitations de la voie engin qui surplombe l'édifice. En effet, au droit de ce bâtiment circulent des véhicules, et ainsi, des charges roulantes et de poinçonnement sollicitent l'ensemble.

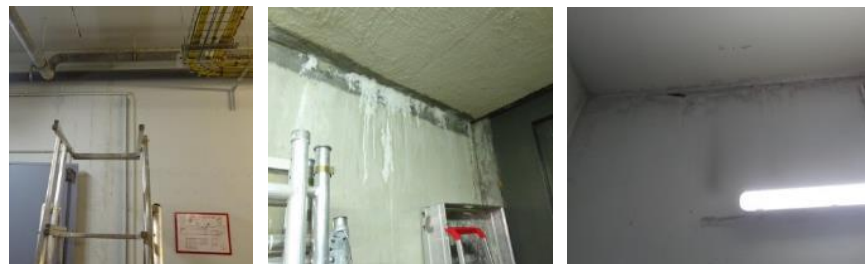
- De grosses infiltrations depuis l'extérieur le long de la paroi au droit du Saut du Loup:

Ces infiltrations créent des problèmes d'humidité et contraignent la gestion de la température et de l'humidité. C'est également la porte ouverte à des inondations.

- Fuites :
  - Réaliser une étanchéité du Saut du Loup en créant une dalle étanche sous les pavés,
  - Vérifier lors des travaux la qualité des descentes d'EP de la cour du Saut du Loup ainsi que la gestion des « trop pleins »,

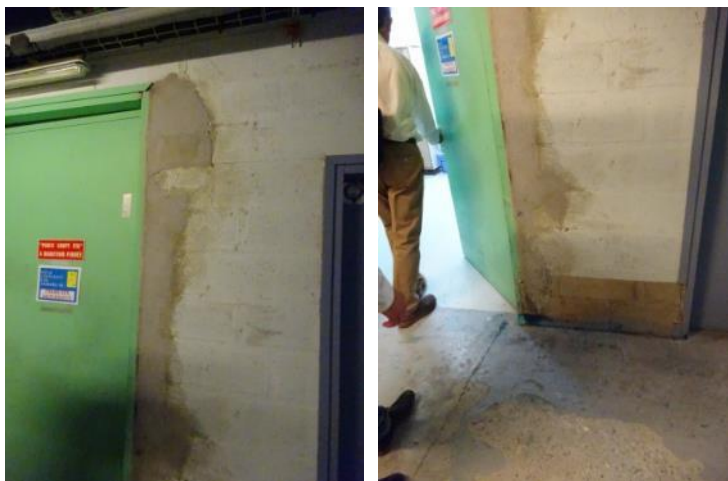
- Des sujets plus divers tels que :
  - une porte dont le bâti ne tient plus,

Cette porte doit être coupe-feu. Ses caractéristiques ne sont plus respectées.

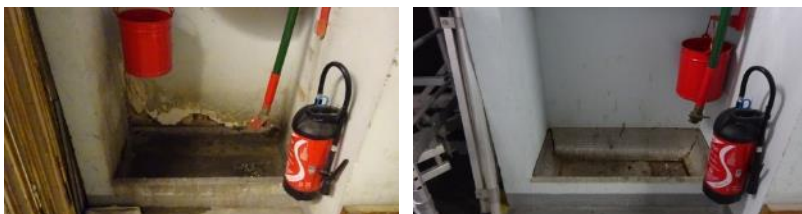
- des évacuations de RIA vétustes.

Le manque d'entretien de ces évacuations et leurs éventuelles utilisations à mauvais escient contribue à rendre les locaux humides par la mauvaise évacuation/étanchéité du bas.

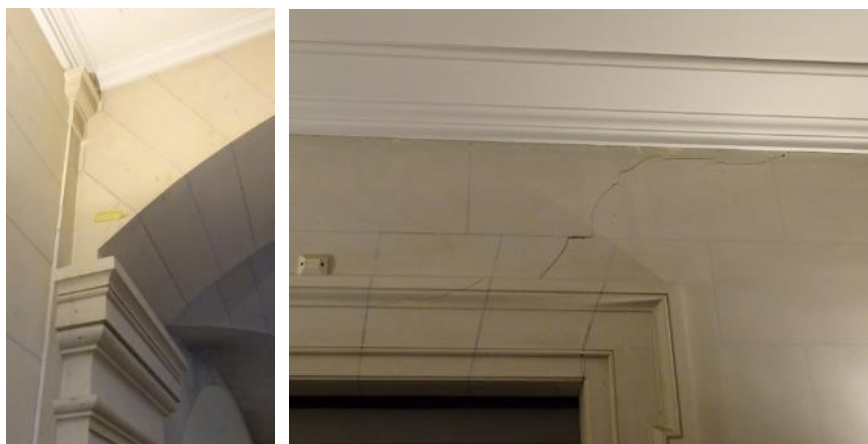
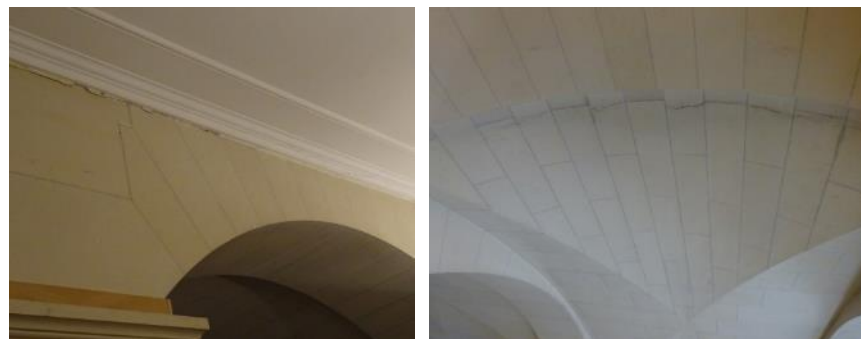
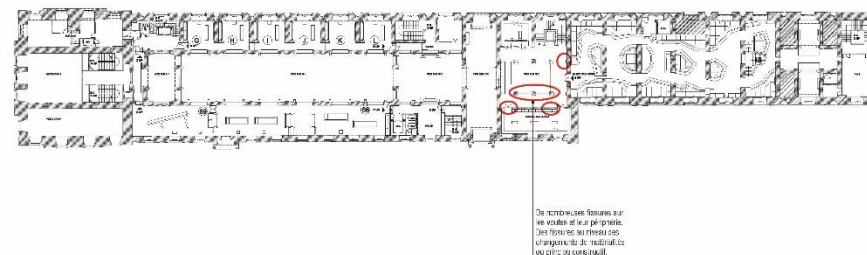
### Localisation de fissures au niveau 2

- Au niveau 2, de nombreuses fissures sont visibles sur le palier des galeries, en aplomb du hall Rohan, sous les voûtes. Une réglette a été installée afin de vérifier que les fissures ne s'agrandissaient plus. Il nous a été indiqué qu'a priori, il n'était plus constaté de mouvement. La fiabilité des réglettes n'est pas le meilleur des traceurs. Afin de s'assurer de la stabilité de l'ensemble, nous proposerons une traçabilité alternative.

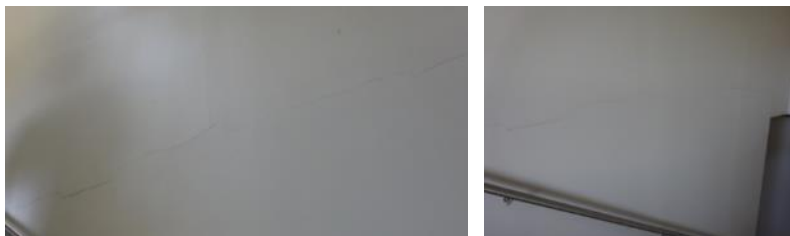
#### Localisation de fissures au niveau 4

- Au niveau 4, une fissure nous a été signalée au niveau d'un local technique proche des ateliers. Cet accès était impossible, et nous n'avons pas constaté de fissures de l'autre côté de la paroi. Ce qui est positif.
- Nous avons néanmoins observé des microfissures assez longues avec un léger désaffleurement au niveau de la cage d'escalier centrale côté jardin. Le mur sur lequel elle se trouve n'est pas porteur, et il sert de cloisonnement coupe-feu entre l'escalier d'une part, une gaine d'autre part. Nous expliquons ce phénomène par la différence de charge et de matériaux entre l'escalier et la gaine, au regard d'une cloison grande hauteur. L'intérieur de l'escalier est réalisé par la mise en œuvre de placo sur plots de plâtre. Nous avons remarqué l'absence de joints de fractionnement, et le

parement est continu sur l'ensemble du bloc. La géométrie de la cage d'escalier engendre des dilatations et pincements à chaque volée qu'il convient de traiter par des joints de fractionnement judicieusement répartis.

Fissure linéaire dans le corps d'escalier au niveau 4. La fissure est localisée dans la paroi et n'a pas de caractère structurant. Un petit chapeau béton est observé.

Fissure circulaire. L'origine du tracé n'est pas déterminée. La fissure n'a pas de caractère structurant, elle est localisée dans la paroi et n'a pas de caractère structurant.

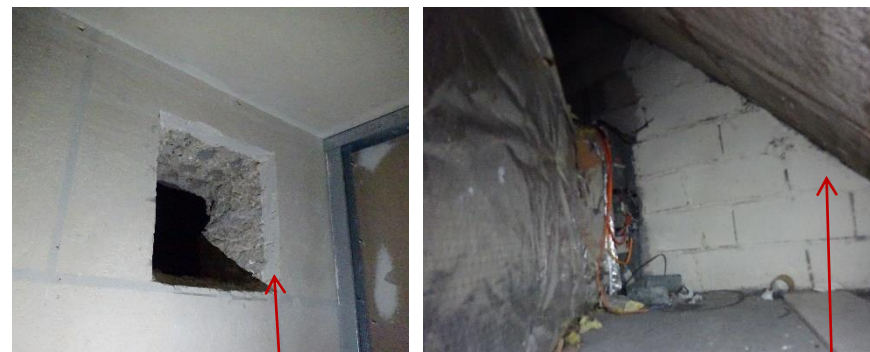
Images permettant de montrer la présence d'un parement en pierre d'environ 1,5cm et le remplissage de la voûte avec parpaings.

Parement fissuré côté exposition.

Fissure circulaire qui longe la jonction parpaings/voûte.

- Fissure du rhinocéros : La fissure est liée à une différence de supports d'application du parement. Aussi, nous préconisons la pose d'un nouveau parement, en avant de celui existant, qui ne serait fixé que dans la partie structurelle ancienne. Cette disposition permet d'éviter les mouvements différentiels liés à des supports de pose différents.
- Fissures bureau/compactus : Retirer les compactus, de façon plus générale la surcharge des planchers des niveaux supérieurs et réaliser une étude de programmation. Voir partie Aménagements intérieurs et bureaux.

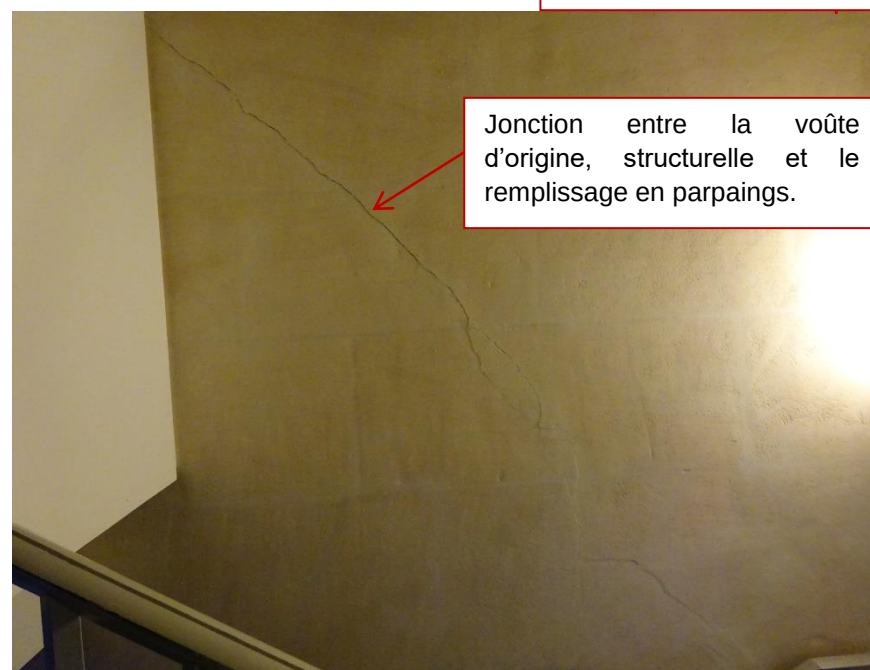
- Au niveau 5, une grande fissure a été signalée. Elle se situe au niveau de la cloison entre la salle du Rhinocéros et le Pavillon de Marsan. La cloison a certainement été prévue sans anticiper la charge du local technique qui a été créé au droit. Ce dernier a une structure métallique qui lui est propre. Elle reprend les charges de la CTA, d'un cloisonnement en parpaing de la voûte originelle et de la gaine qui file verticalement vers le haut du pavillon de Marsan.

Jonction entre la voûte d'origine, structurelle et le remplissage en parpaings.

Image de la « fissure du Rhinocéros »

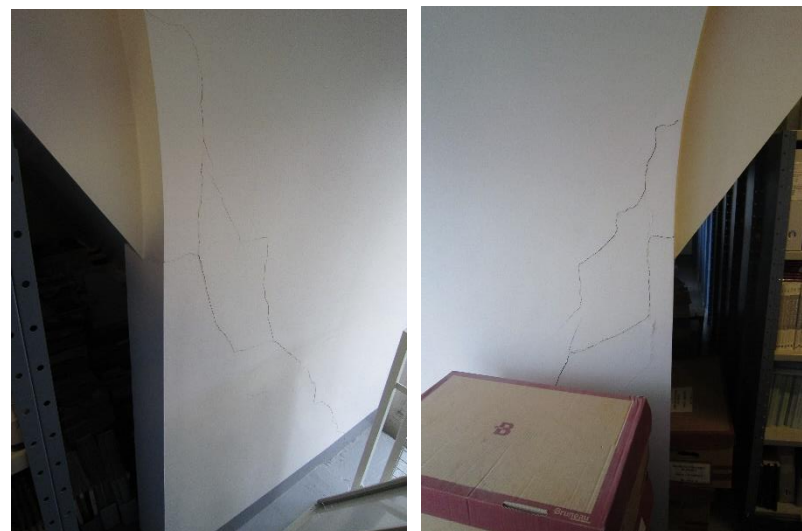
- Au niveau de l'administration et des espaces en code du travail, des nombreuses fissures apparaissent en particulier dans des zones transformées en archivage avec compactus. Le paragraphe sur l'aménagement intérieur qui fait un focus sur les bureaux met en **avant tous les problèmes de ces zones.**

*Images des fissures dans le bureau aménagé avec des compactus*

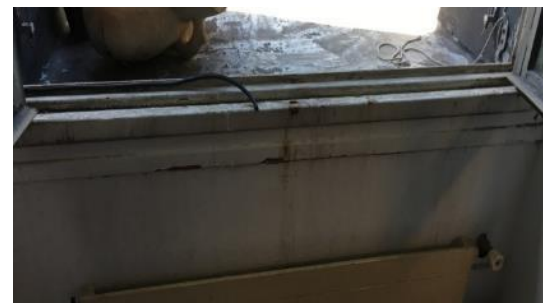
Egis a également relevé des désordres sur les joints de fenêtre qui sont dans un état de vétusté très avancé et ils ne répondent plus à leur utilité d'origine.

*Joints se décollant sur de nombreuses menuiseries et coulures (Photo d'une menuiserie métallique du 5ième étage Sud de l'aile de Marsan)*

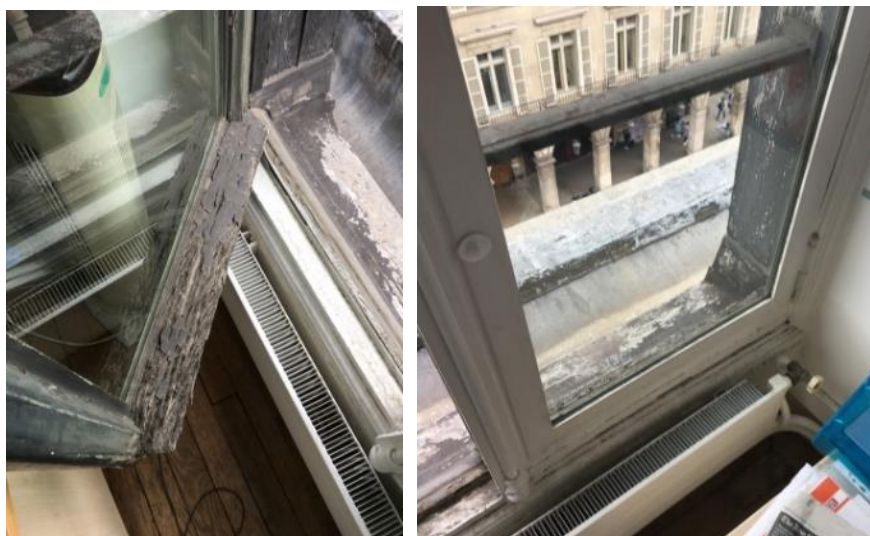
Les menuiseries mixtes sont dans un état global vétuste. La partie extérieure bois présente un état dégradé avancé, en effet on observe localement un effritement du bois ainsi qu'une couleur noire semblant être renforcée par la pollution automobile de la rue de Rivoli.

*Image de châssis « mixtes »*

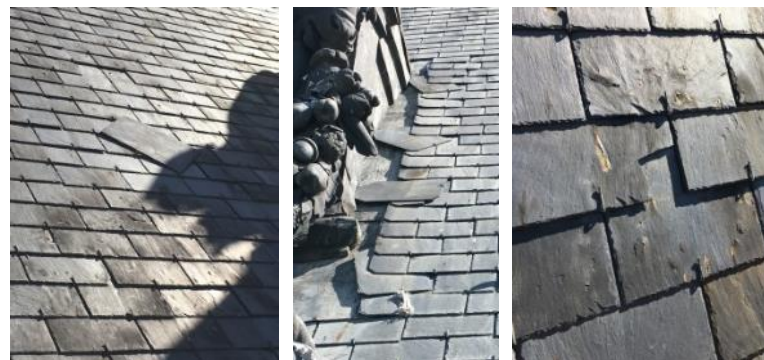
Cependant, quelques désordres ont été identifiés. Au niveau des toitures ardoisées, EGIS a répertorié quelques **problèmes d'attaches sur les ardoises**. Cette pathologie a été identifiée du côté Sud (Carrousel), mais EGIS préconise un audit complet de vérifications. En effet, sur d'autres versants leurs chutes sur les espaces publics peuvent entrainer des dommages très importants.

*Problèmes d'attaches et de casses d'ardoises versant Sud (Carrousel)*

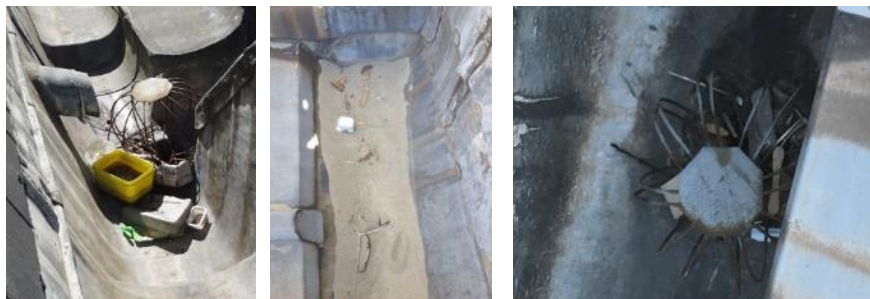
Il a également été observé **des débris dans les chéneaux encrassant les crapaudines**. Ces débris doivent être retirés et les chéneaux régulièrement nettoyer pour ne pas causer de dommages plus importants au niveau des descentes EP.

*Débris encrassant les crapaudines*

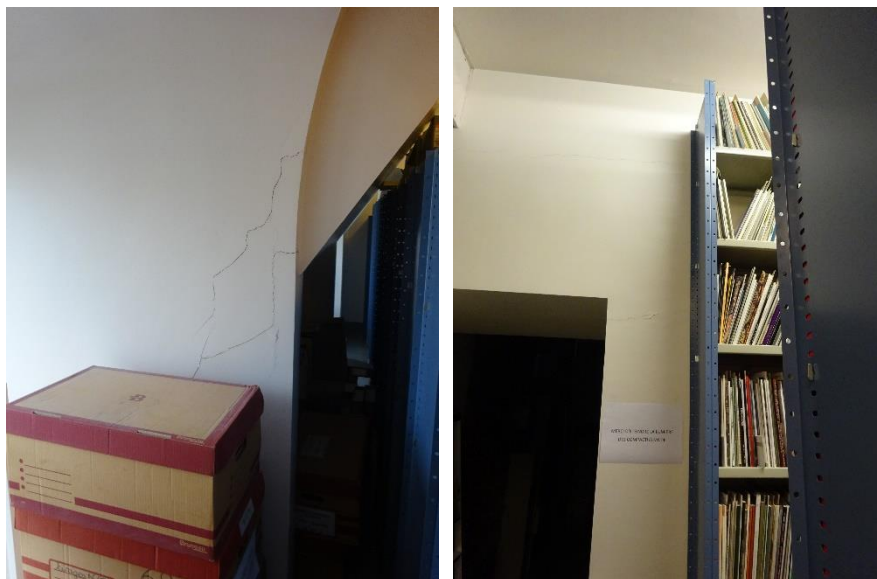
Nous avons pu observer en particulier deux types de fissures dans ce même local :

- Des fissures obliques qui suivent la forme de la poutre formant les voûtes. Elles signifient le travail de ces dernières au regard des éléments non structurels,
- Des fissures horizontales a proximité d'une des portes, qui signifie le travail au niveau du plancher sous la charge.

*Image des fissures de la salle 1.*

**Ces archivages doivent être délocalisés.**

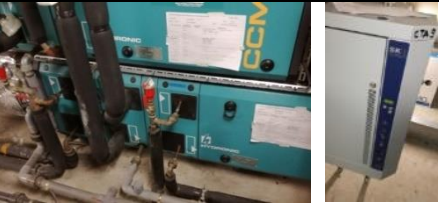
| EQUIPEMENTS DE VENTILATION | |
|---|---|
| CTA et humidificateur DIR COM au R+6 (Vétuste) | |

Il existe 8 humidificateurs d'ancienne génération. Il faudra les remplacer et relier tous les humidificateurs à la GTB.

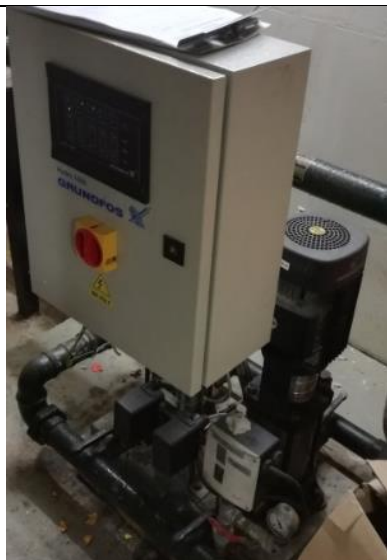
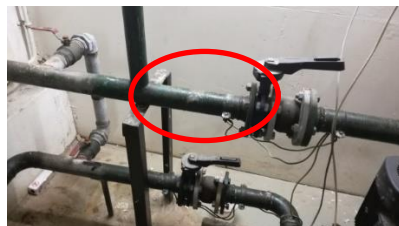
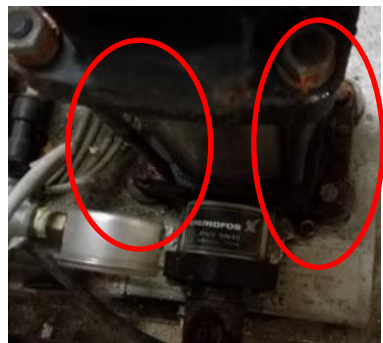
## LOCAL BRANCHEMENT D'EAU - SURPRESSEUR

Depuis ce surpresseur, la distribution est réalisée en acier galvanisé. Ces réseaux présentent des traces de dépôts et de corrosion en raison de la condensation. Ce phénomène s'explique par une absence de ventilation du local et de calorifuge sur les réseaux.

Surpresseur eau froide sanitaire  
Etat **MOYEN** – Présence d'oxydation externe

Canalisation acier galvanisé  
Etat **MOYEN** – Présence de dépôts/corrosion.

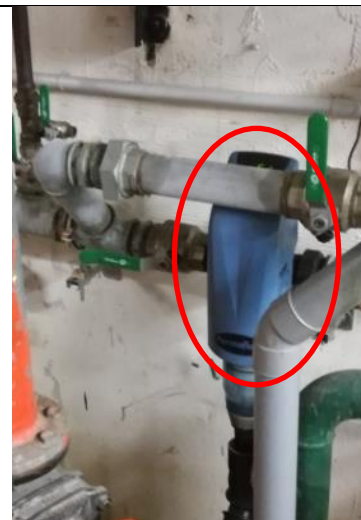
Filtre à lavage automatique  
Etat **BON** – Matériel récent

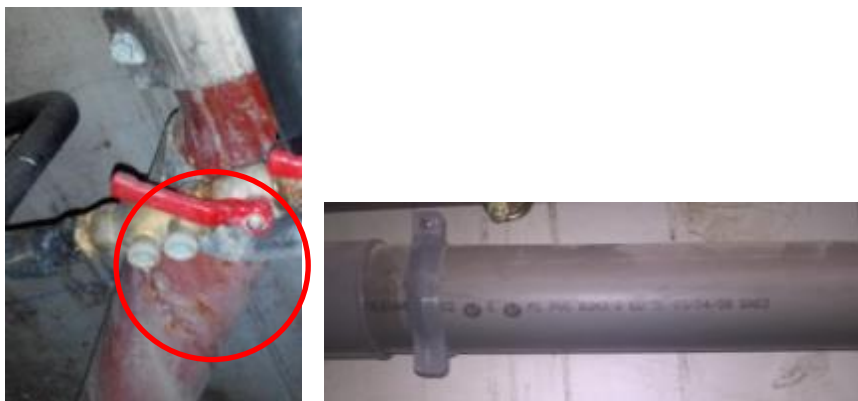
**A gauche:** Etat **MOYEN** – Traces de corrosion ponctuelles

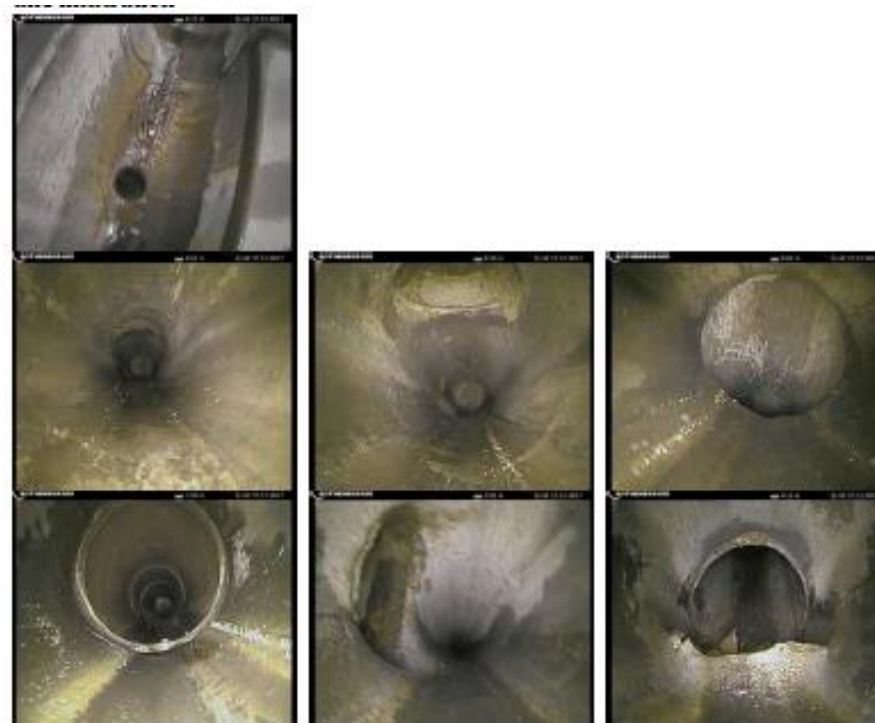
*Images de l'inspection 5.*

- Réseau bas tour du Pavillon (haut inaccessible) : Un chemisage des réseaux a été effectué, néanmoins, de grandes déformations sont identifiées sur ce dernier.
- Réseau haut des toitures du musée : Les évacuations sont en zinc, non chemisées en bon état général sauf une à réparer. Un défaut est identifié à 4,11m depuis le faitage de l'inspection 5.

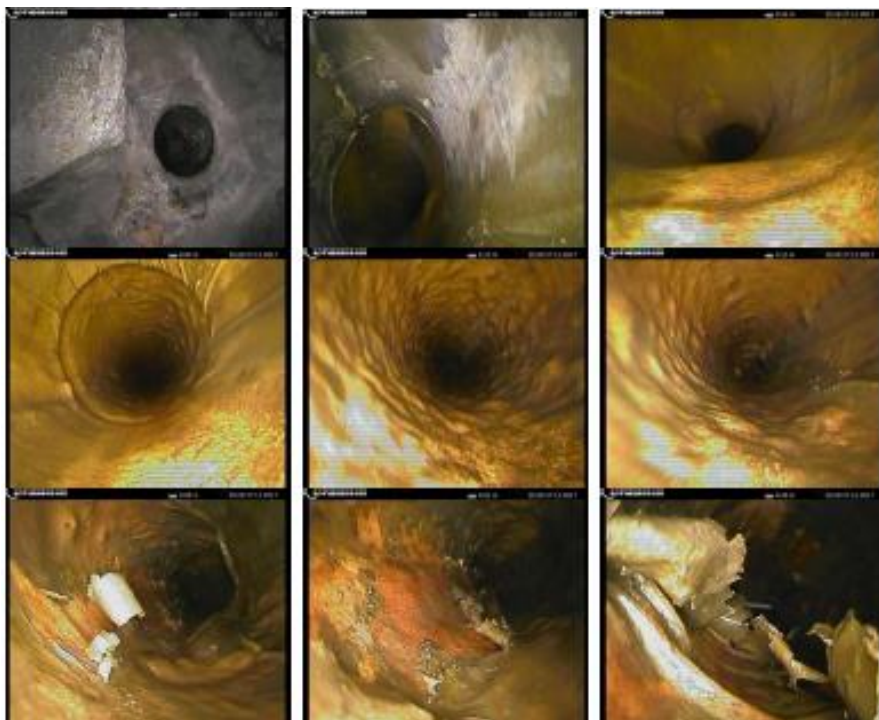
*Images de l'inspection 27*

- Réseau bas côtés jardin et Rivoli : Les EP sont en fonte chemisées, plusieurs sujets apparaissent :
  - o Une EP (19) ne présente pas de chemisage apparent,
  - o Les EP 20, 21, 25, 26 et 30 présentent un chemisage aux textures irrégulières provenant soit de la texture en fonte d'origine, soit du vieillissement du chemisage.
  - o L'EP 27 présente un chemisage très abîmé, la fibre s'épluche et se dégrade.

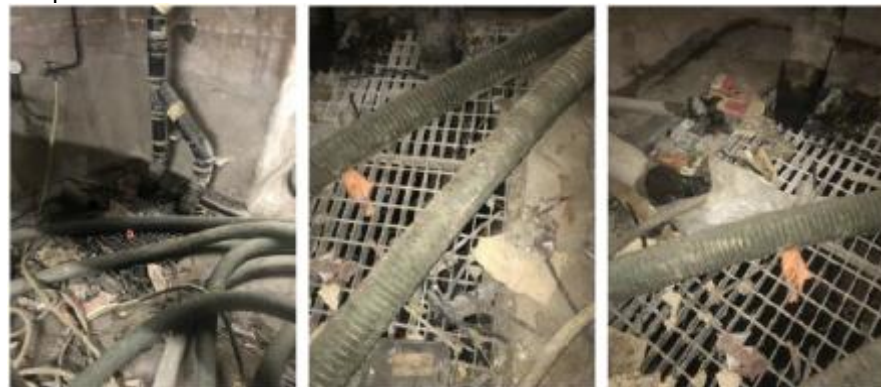
Les pompes fonctionnent mais quand on les arrête une grande partie de l'eau revient en arrière donc soit il n'y a pas de clapet anti retour soit ils sont bloqués.

*Images de l'encombrement.*

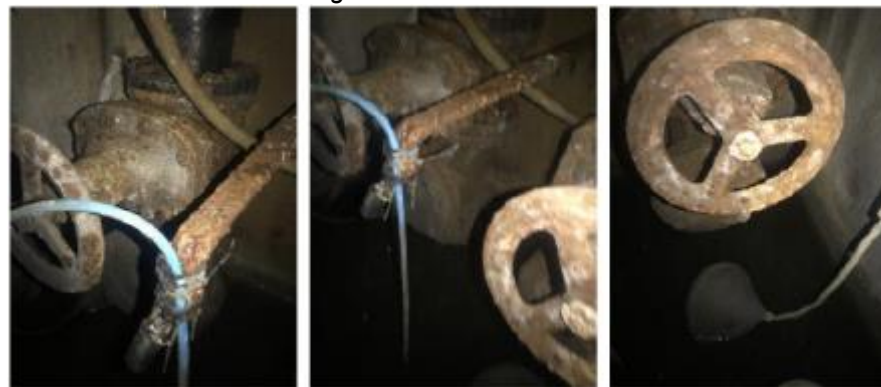
*Image de la corrosion sur les vannes.*

Le guidage de pompe est très corrodé.
