N/Réf. 455525 SID Bât 087 – Quartier BRUN à Besançon

**Bâtiment 087 – Quartier Brun  
BESANÇON**

**DIAGNOSTIC STRUCTURE  
SUR L'EXTENSION DU BÂTIMENT 087**

Mai 2025

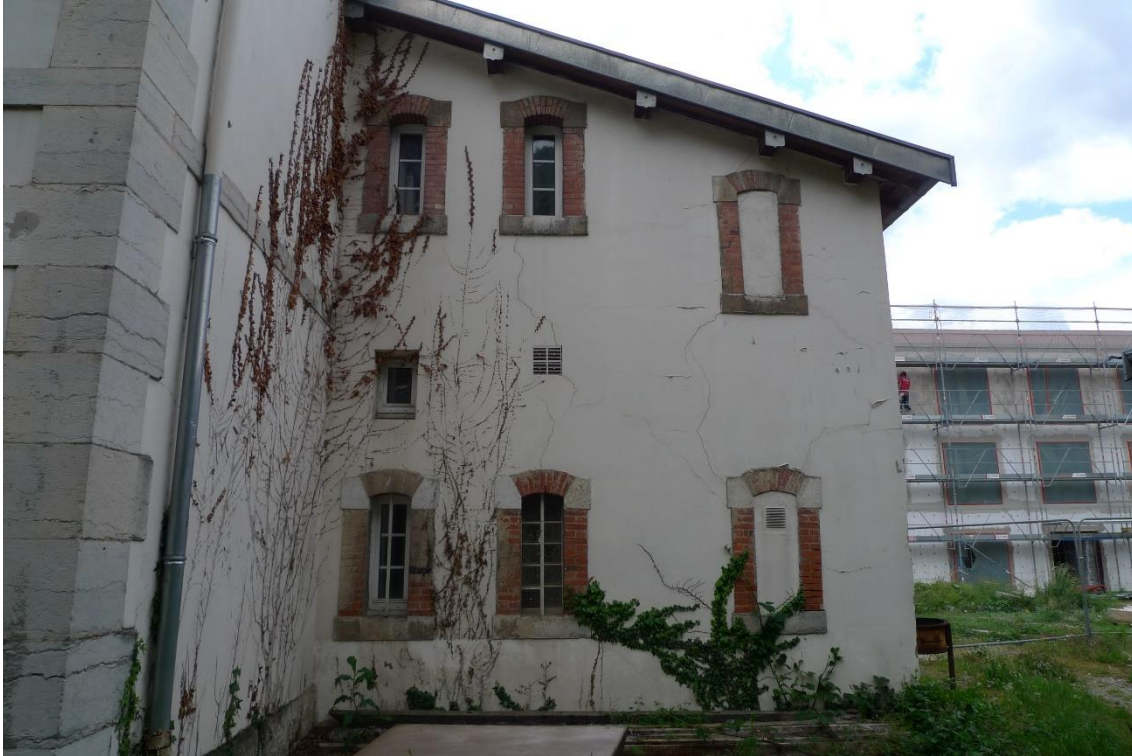
Photo 2 – Extension façade Est

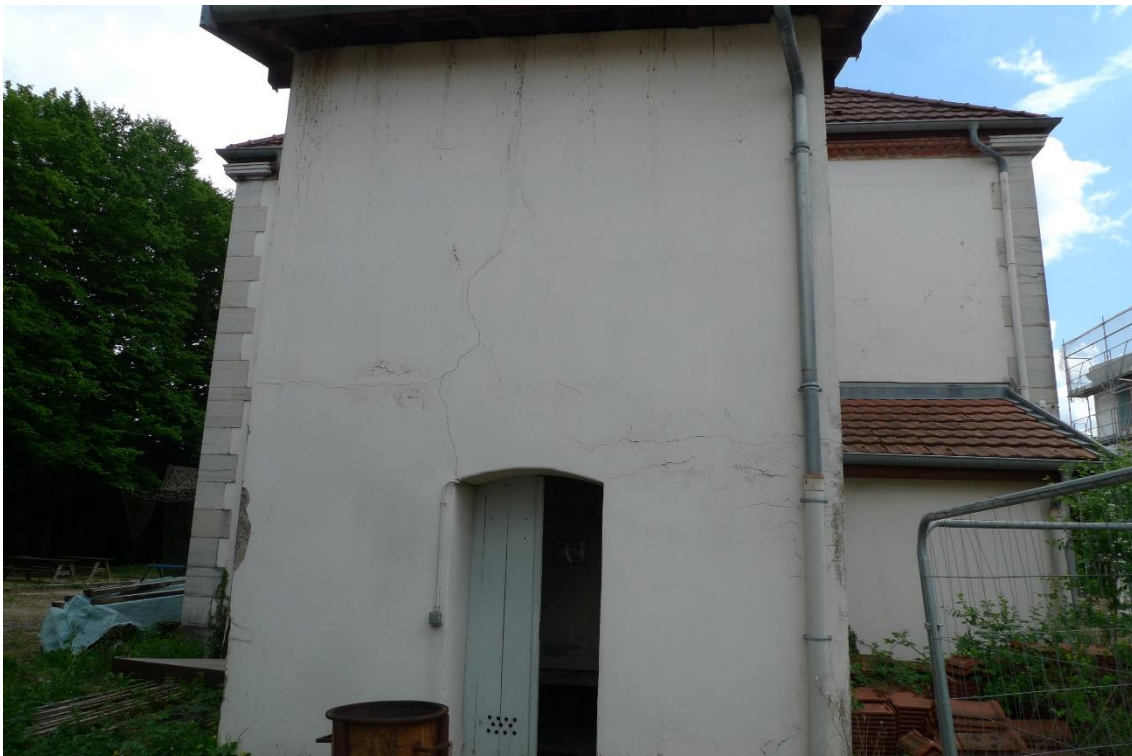
Photo 3 – Extension façade Sud principale

D'autre part, les fondations de l'extension sont moins profondes que celles du bâtiment principal avec une super structure géométriquement complexe, une descente EP s'écoule directement au pied de la façade Sud, provoquant ainsi une liquéfaction du sol et facilitant les tassements de fondation.

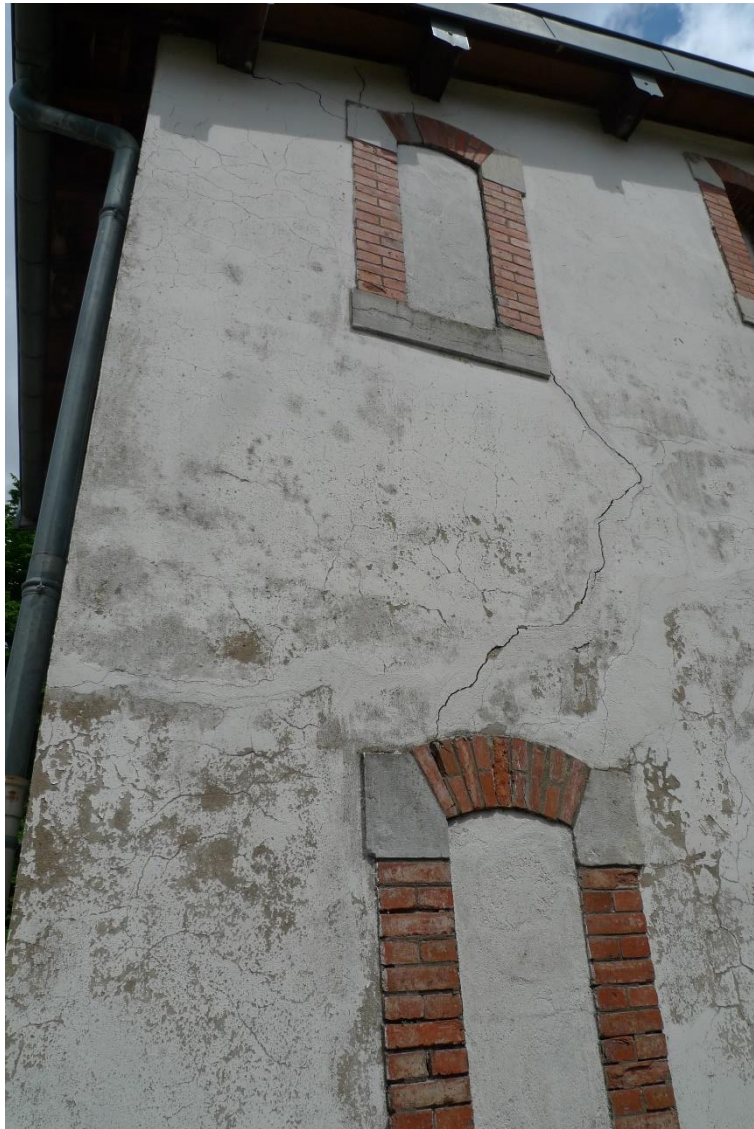
Photo 4 – Extension façade Ouest

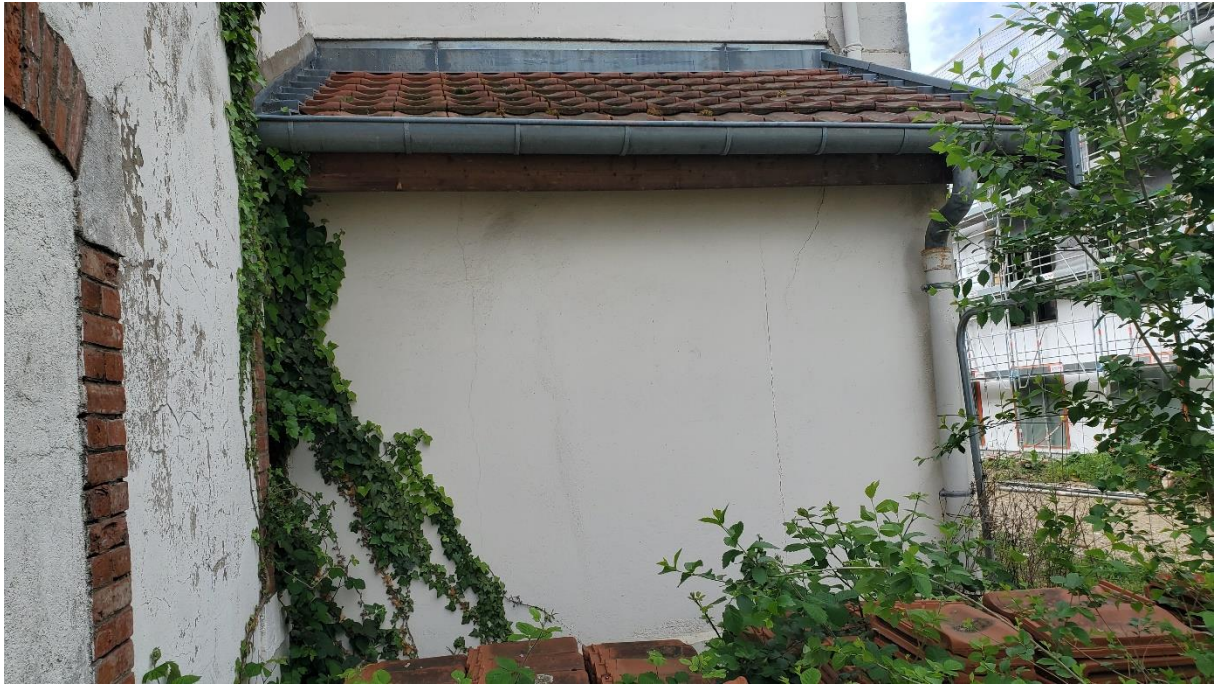
Photo 5 – Extension façade Sud en retrait

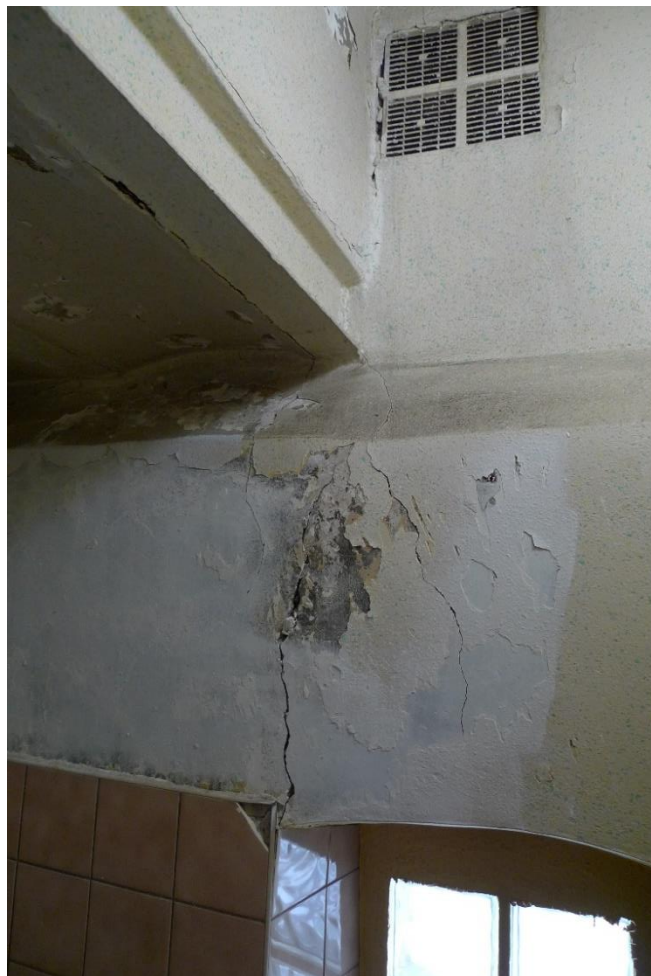
Photo 6 – Extension fissure intérieure

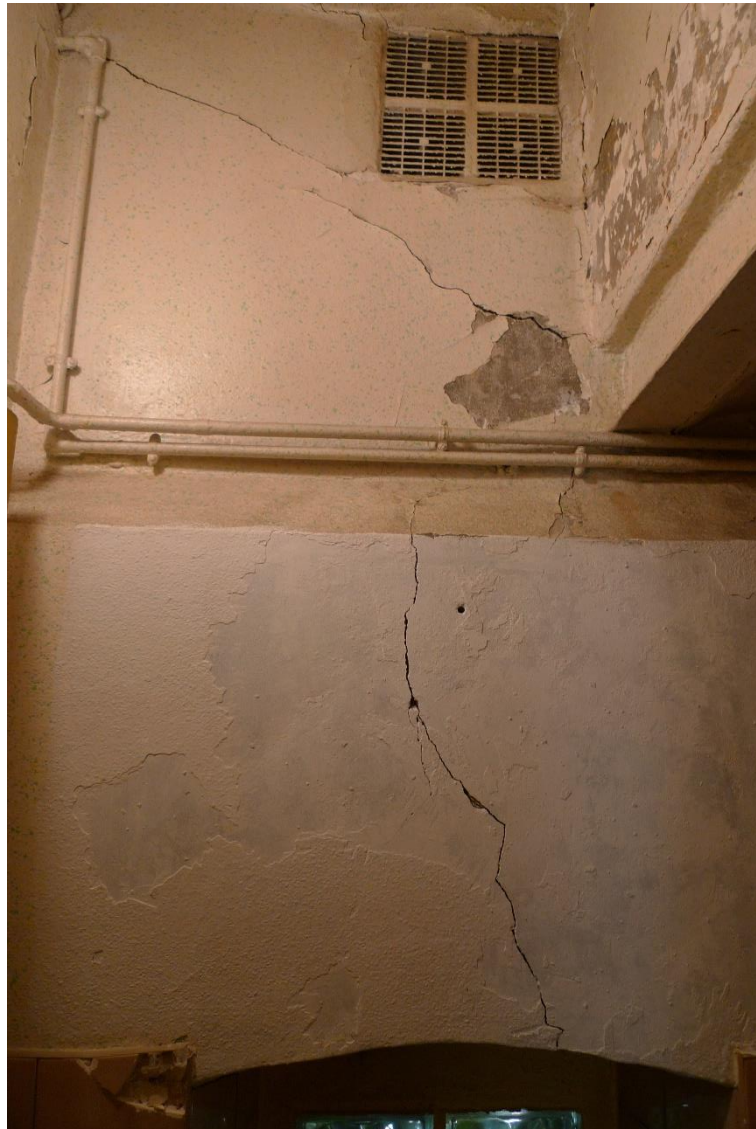
Photo 7 – Extension fissure intérieure

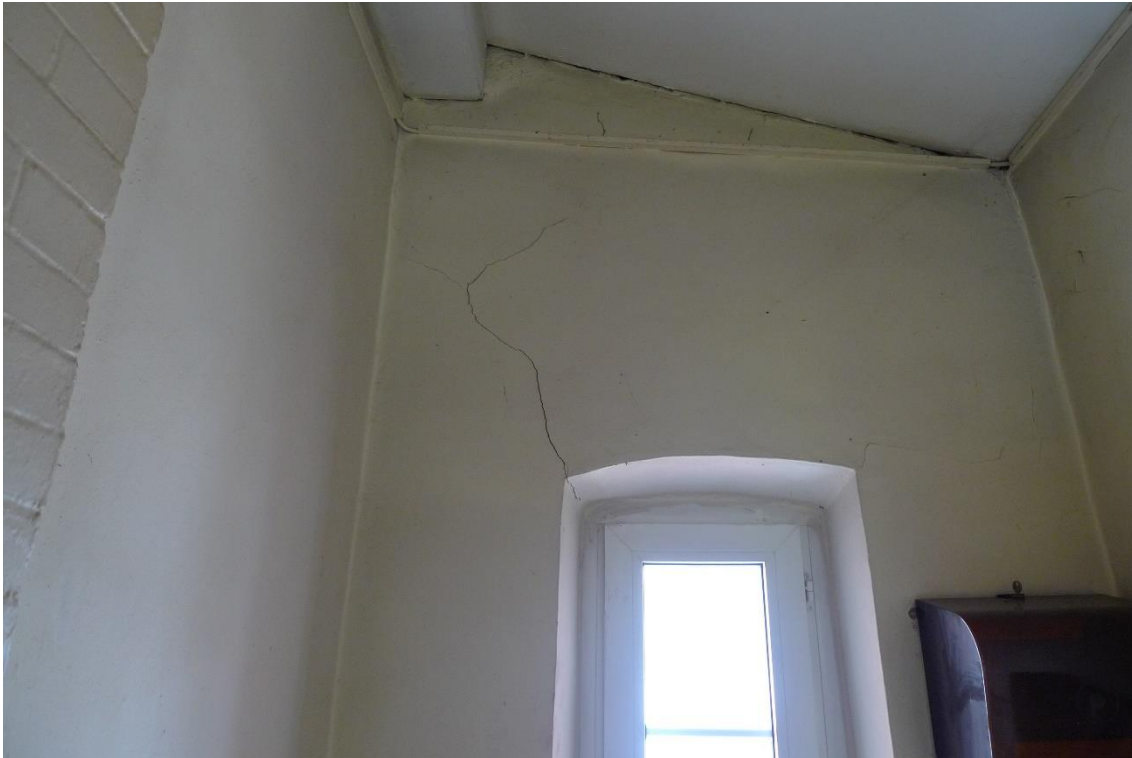
Photo 8 – Extension fissure intérieure R+1

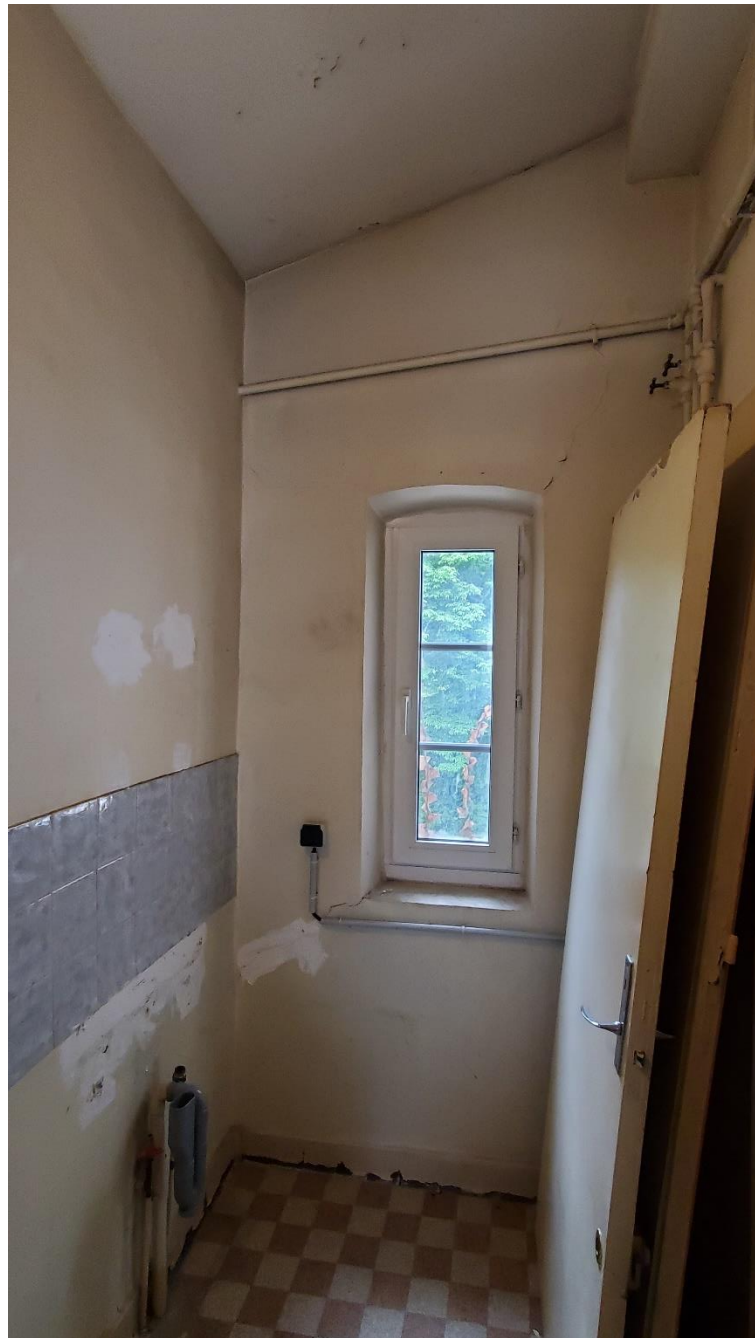
Photo 9 – Extension fissure intérieure

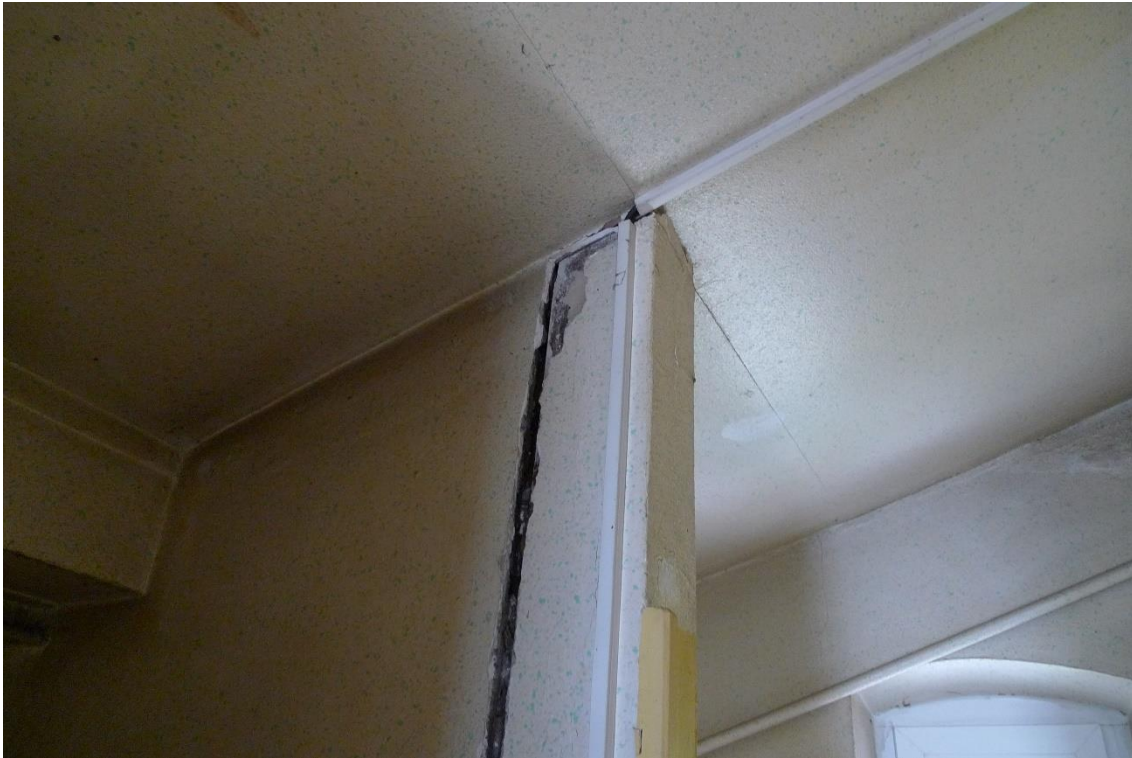
Photo 10 – Extension fissure intérieure R+1

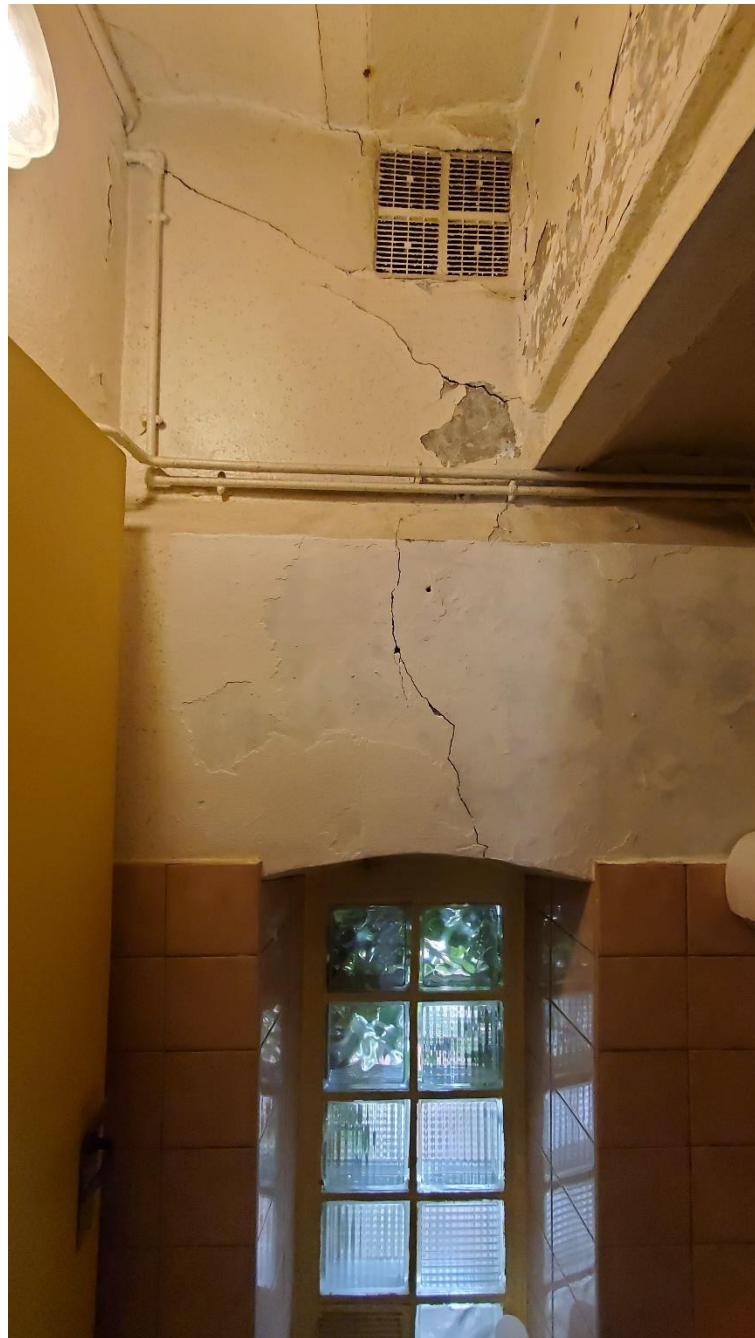
Photo 11 – Extension fissure intérieure

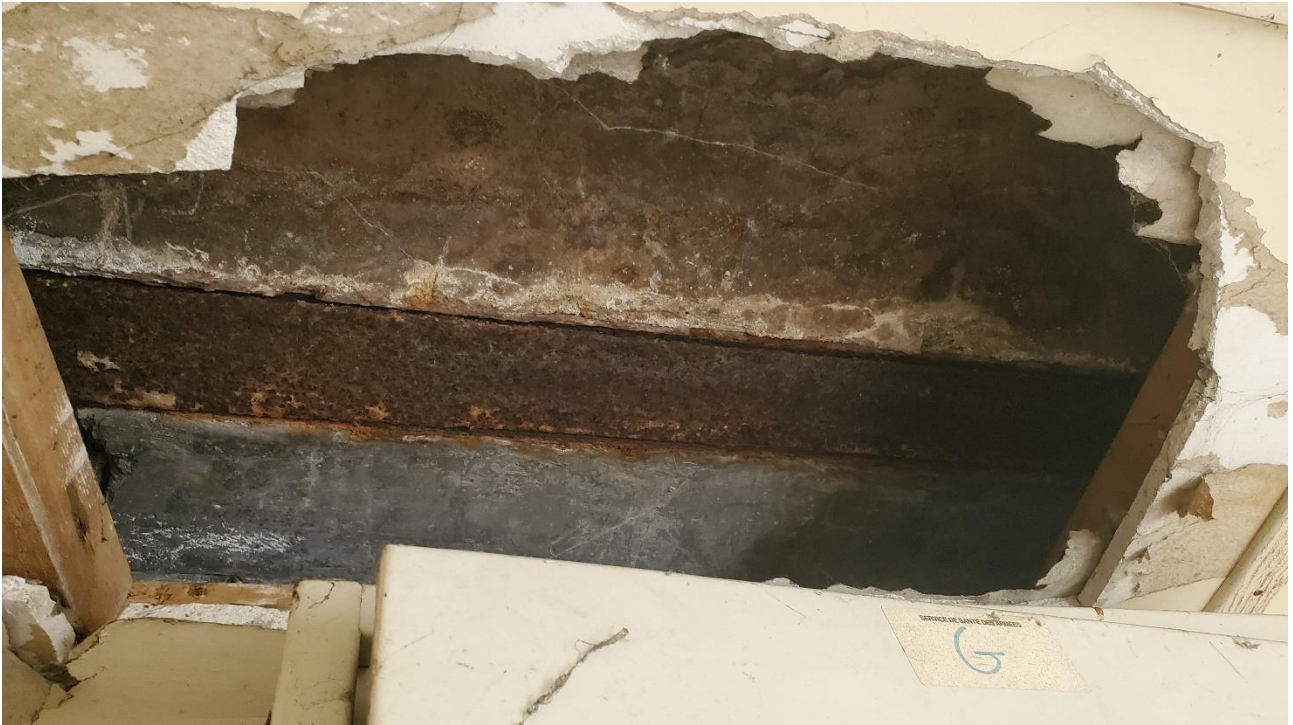
Photo 12 – Extension plancher voutins et poutrelles

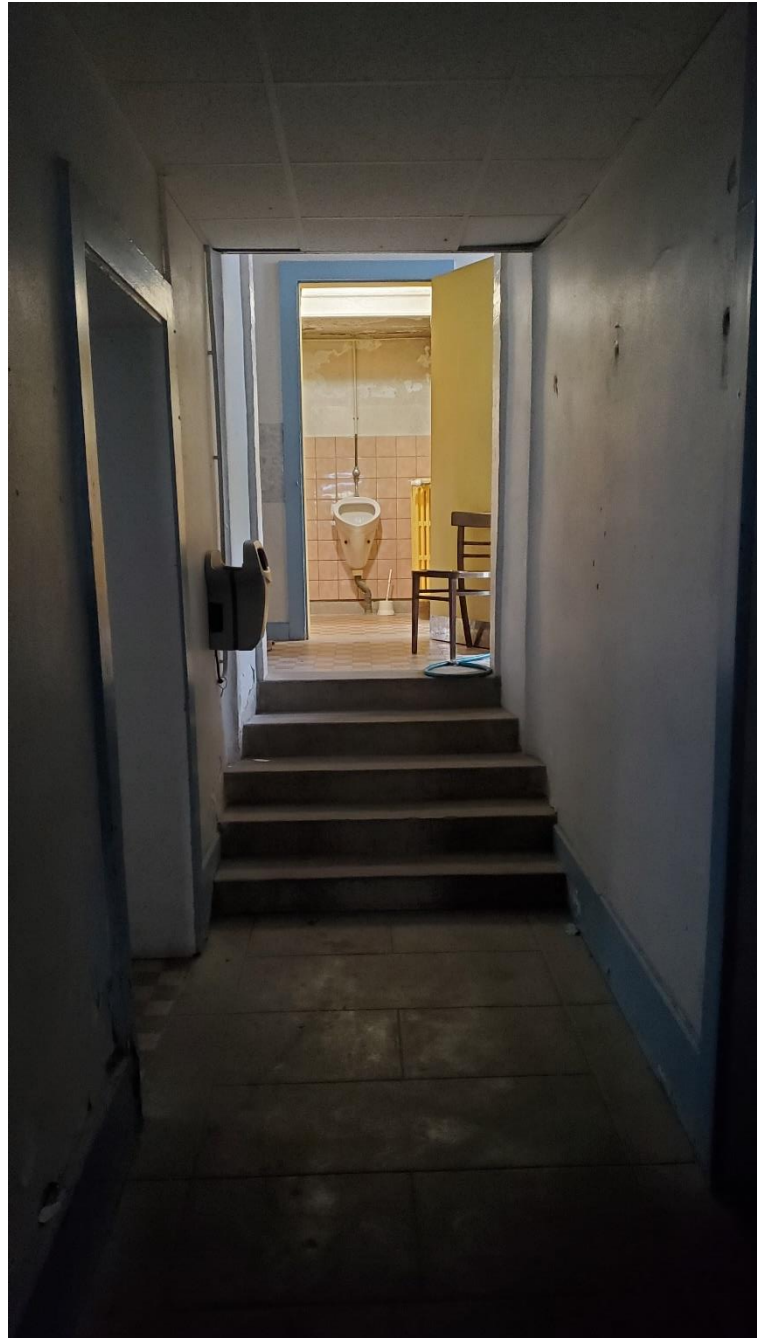
Photo 13 – RDC Extension vue depuis le RDC du bâtiment principal

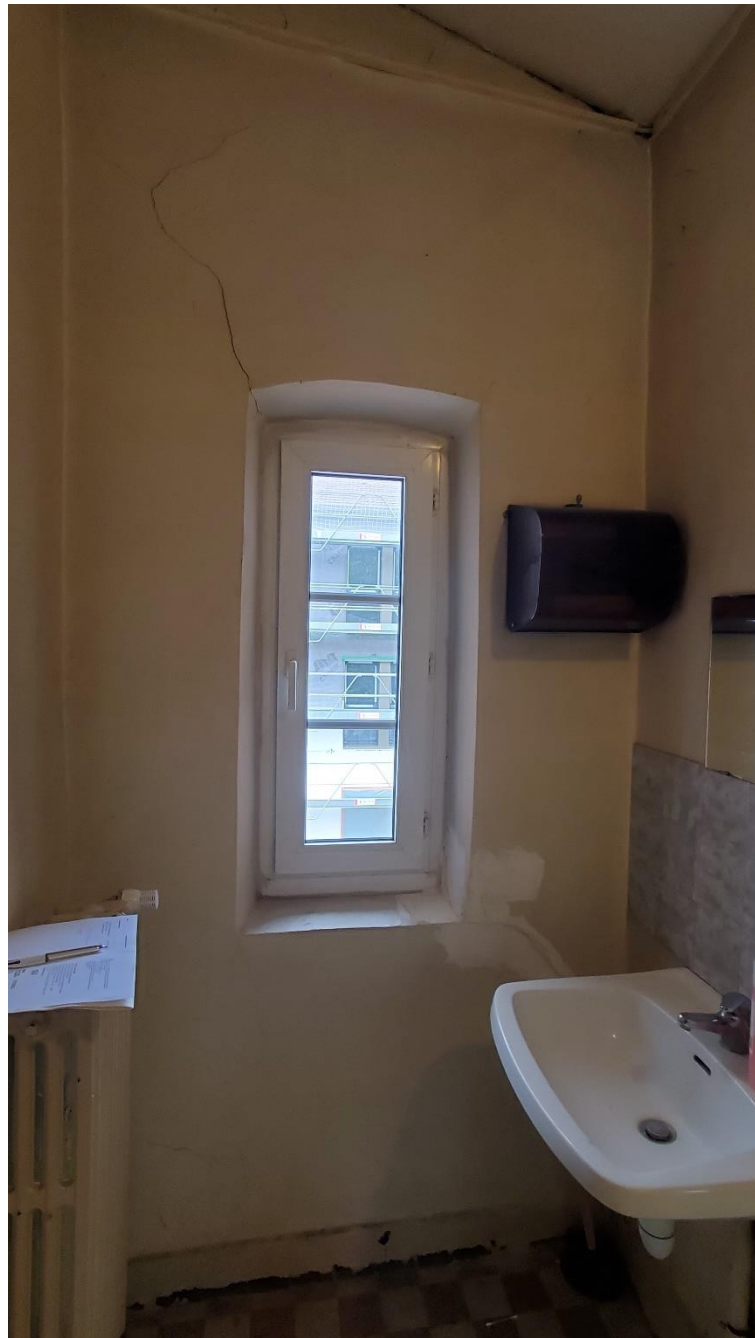
Le corps principal du bâtiment ne comporte quasiment aucune fissure, alors que l'extension est particulièrement fissurée et notamment avec des fissures traversantes.

Photo 14 – Extension exemple de fissures traversantes

- Reprise en sous-œuvre des fondations.
- Chaînage de façade en béton armé.
- Couturage des fissures par agrafage.
- Reprise des enduits.

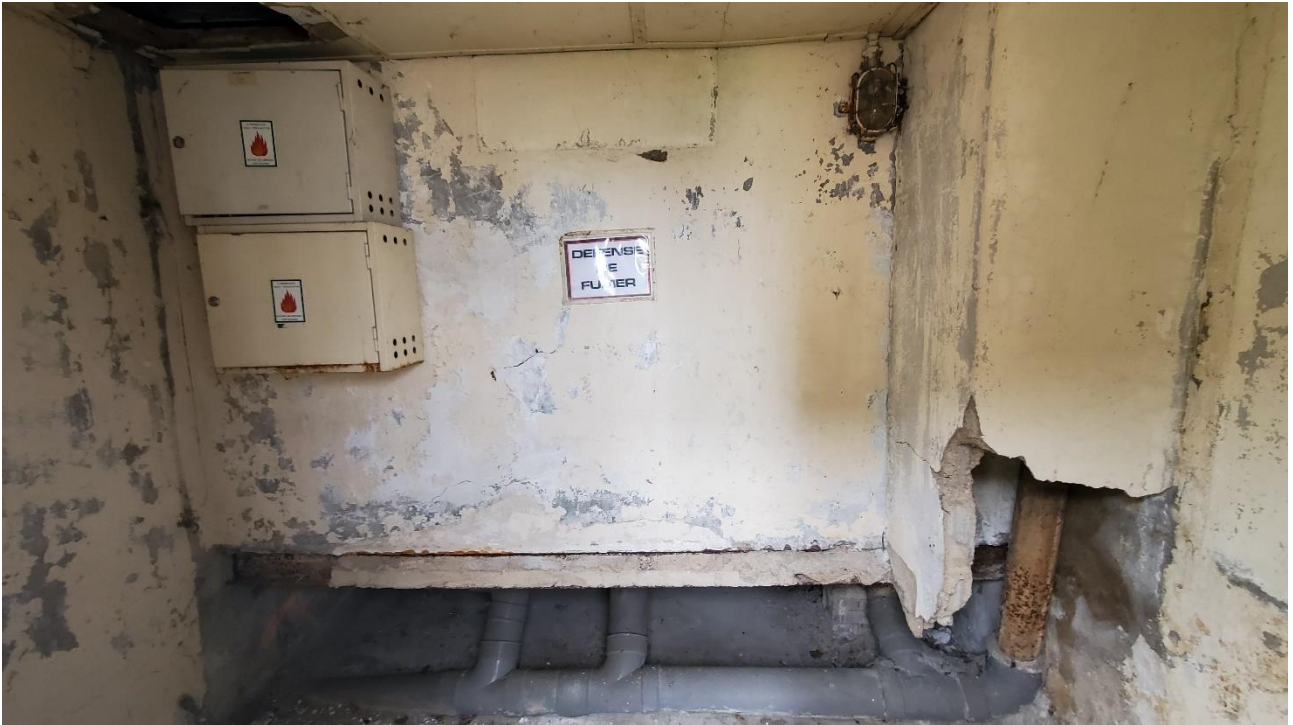
Photo 15 Extension détail de l'évacuation des eaux usées au RDC

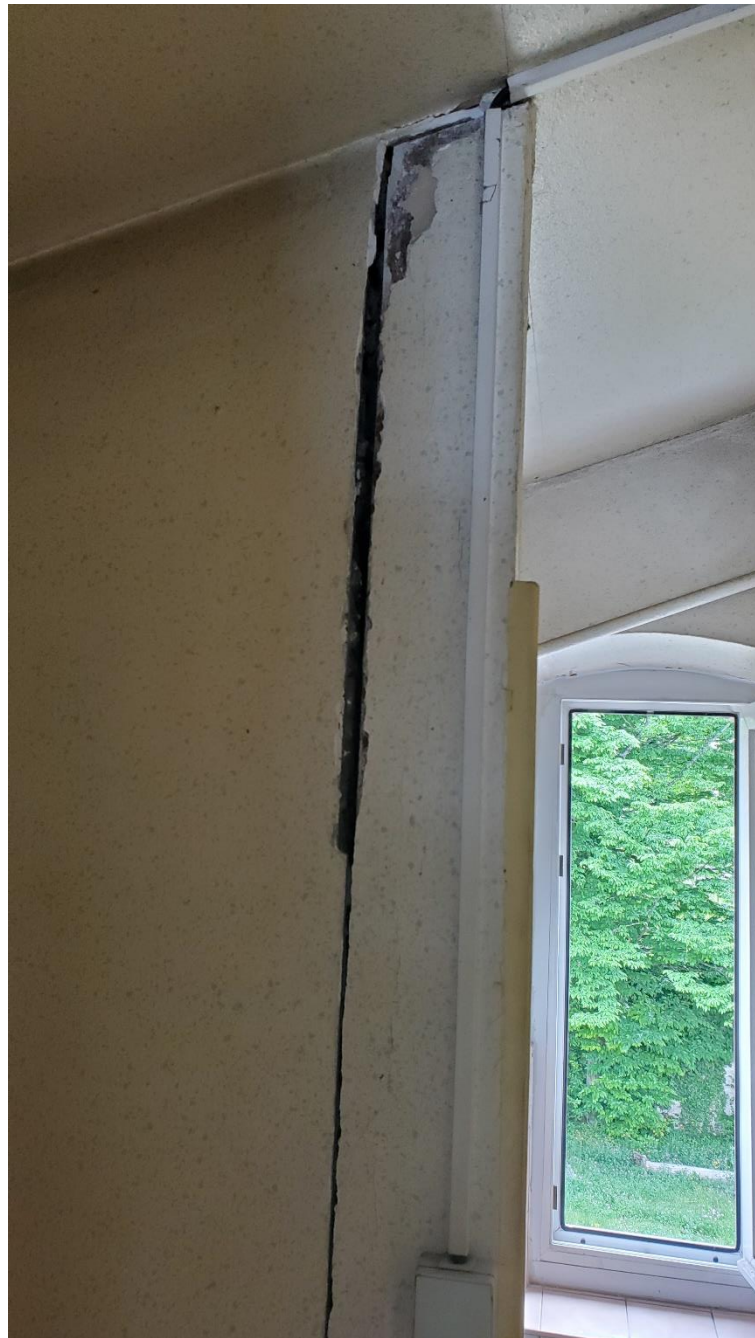
Photo 16 Extension fissure sur cloison au R+1

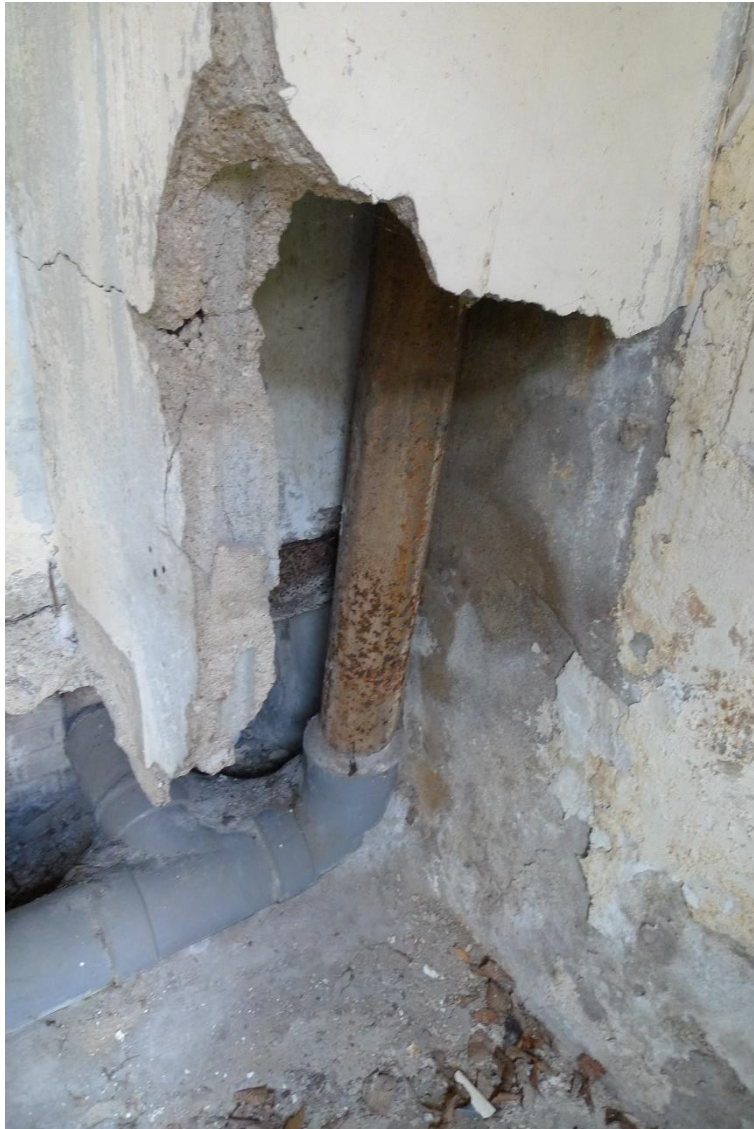
Photo 17 Extension connexion d'une colonne fonte EU ancienne sur collecteur PVC beaucoup plus récent !
