**Rapport de repérage des matériaux et produits contenant de l'amiante avant réalisation de travaux dans un immeuble bâti**

**Nom du site :** QUARTIER BRUN BATIMENT 0087

BATIMENT 087  
62 RUE DE DOLE  
25000 BESANCON

**Référence du rapport :** 337160148.3.R

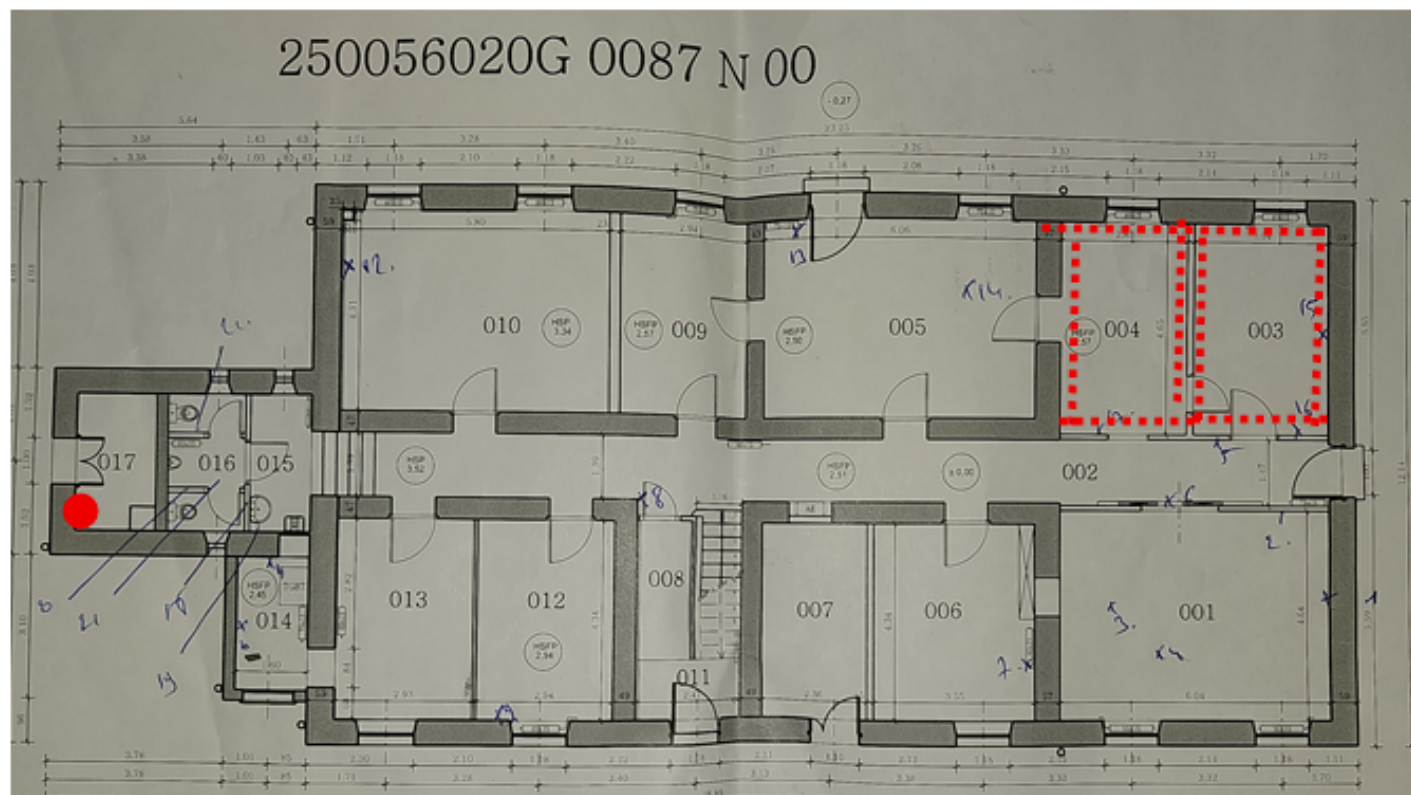
**SCHEMA DE REPERAGE DES MATERIAUX AVEC  
AMIANTE : BATIMENT 87 RDC**

| Matériaux et produits listés en annexe A de la norme NF X 46-020 concernés par les travaux prévus | | | |
|---|---|---|---|
| BATIMENT 087 / RDC / LOCAL 017 | Conduit | Conduit | fibres-ciment, gris(e), CONDUIT AMIANTE CIMENT-N°47 SUR SCHEMA DE REPERAGE |

**CONDUIT AMIANTE CIMENT**

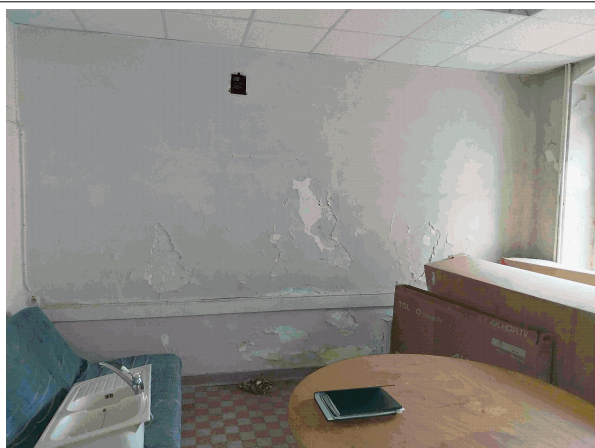
| Localisation | Ouvrage | Matériau ou produit | Description | N° Prél. | Critère de décision | Sondage / Observation | Présence d'amiante |
|---|---|---|---|---|---|---|---|
| BATIMENT 087 / RDC / LOCAL 001 | Mur | Enduit | ENDUIT MURAL-N°1 SUR SCHEMA DE REPERAGE | P001 | Résultat d'analyse | / | NON |

Prélèvement - P001 : BATIMENT 087 / RDC / LOCAL 001 -  
Enduit- (Absence d'amiante)

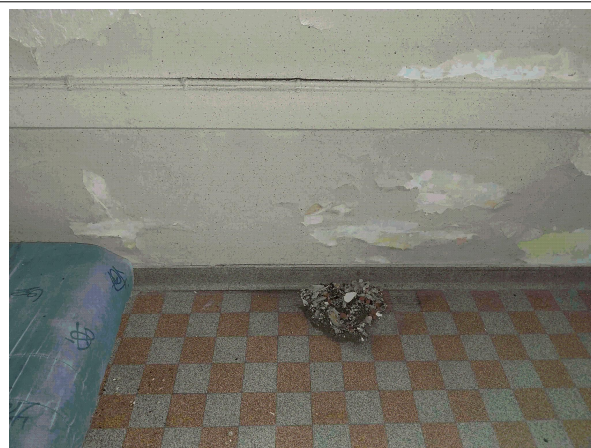
| Localisation | Ouvrage | Matériau ou produit | Description | N° Prél. | Critère de décision | Sondage / Observation | Présence d'amiante |
|---|---|---|---|---|---|---|---|
| BATIMENT 087 / RDC / LOCAL 001 | Revêtement du mur | Colle de plinthe | COLLE DE PLINTHE-N°2 SUR SCHEMA DE REPERAGE | P002 | Résultat d'analyse | / | NON |

Prélèvement - P002 : BATIMENT 087 / RDC / LOCAL 001 -  
Colle de plinthe- (Absence d'amiante)

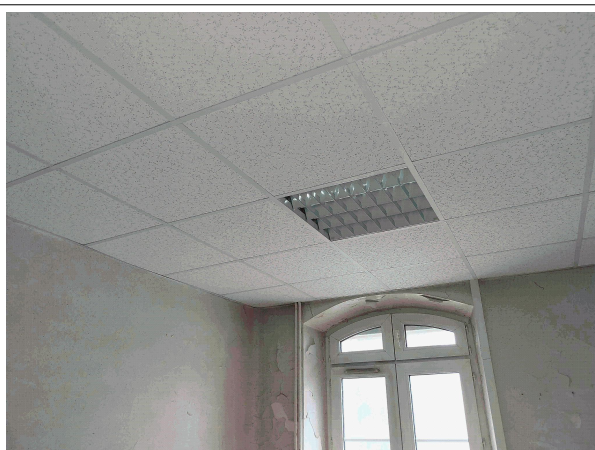
| Localisation | Ouvrage | Matériau ou produit | Description | N° Prél. | Critère de décision | Sondage / Observation | Présence d'amiante |
|---|---|---|---|---|---|---|---|
| BATIMENT 087 / RDC / LOCAL 001 | Plafond | Faux plafond | FAUX PLAFOND ENDUIT - N°1 SUR SCHEMA DE REPERAGE | P003 | Résultat d'analyse | / | NON |

Prélèvement - P003 : BATIMENT 087 / RDC / LOCAL 001 -  
Faux plafond- (Absence d'amiante)

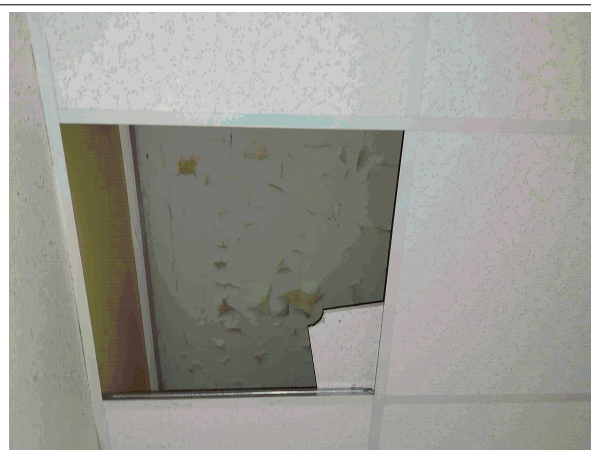
| Localisation | Ouvrage | Matériau ou produit | Description | N° Prél. | Critère de décision | Sondage / Observation | Présence d'amiante |
|---|---|---|---|---|---|---|---|
| BATIMENT 087 / RDC / LOCAL 001 | Plafond | Enduit | ENDUIT PLAFOND -N°4 SUR SCHEMA DE REPERAGE | P004 | Résultat d'analyse | / | NON |

Prélèvement - P004 : BATIMENT 087 / RDC / LOCAL 001 -  
Enduit- (Absence d'amiante)

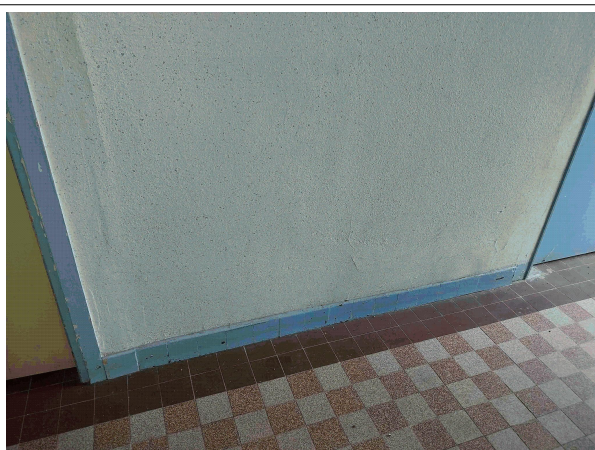
| Localisation | Ouvrage | Matériau ou produit | Description | N° Prél. | Critère de décision | Sondage / Observation | Présence d'amiante |
|---|---|---|---|---|---|---|---|
| BATIMENT 087 / RDC / LOCAL 002 | Mur | Enduit | ENDUIT MURAL-N°5 SUR SCHEMA DE REPERAGE | P005 | Résultat d'analyse | / | NON |

Prélèvement - P005 : BATIMENT 087 / RDC / LOCAL 002 -  
Enduit- (Absence d'amiante)

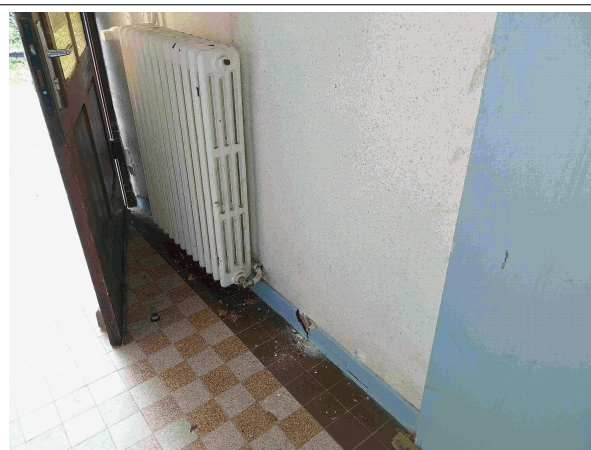
| Localisation | Ouvrage | Matériau ou produit | Description | N° Prél. | Critère de décision | Sondage / Observation | Présence d'amiante |
|---|---|---|---|---|---|---|---|
| BATIMENT 087 / RDC / LOCAL 002 | Revêtement du mur | Colle de plinthe | COLLE DE PLINTHE-N°6 SUR SCHEMA DE REPERAGE | P006 | Résultat d'analyse | / | NON |

Prélèvement - P006 : BATIMENT 087 / RDC / LOCAL 002 -  
Colle de plinthe- (Absence d'amiante)

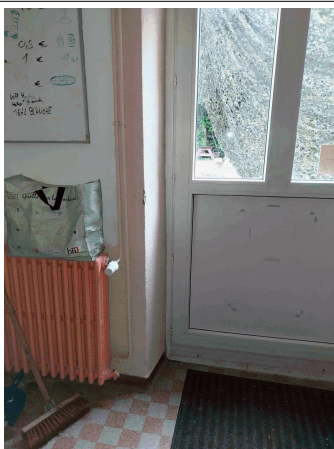
| Localisation | Ouvrage | Matériau ou produit | Description | N° Prél. | Critère de décision | Sondage / Observation | Présence d'amiante |
|---|---|---|---|---|---|---|---|
| BATIMENT 087 / RDC / LOCAL 005 | Mur | Enduit | ENDUIT MURAL-N°13 SUR SCHEMA DE REPERAGE | P013 | Résultat d'analyse | / | NON |

Prélèvement - P013 : BATIMENT 087 / RDC / LOCAL 005 -  
Enduit- (Absence d'amiante)

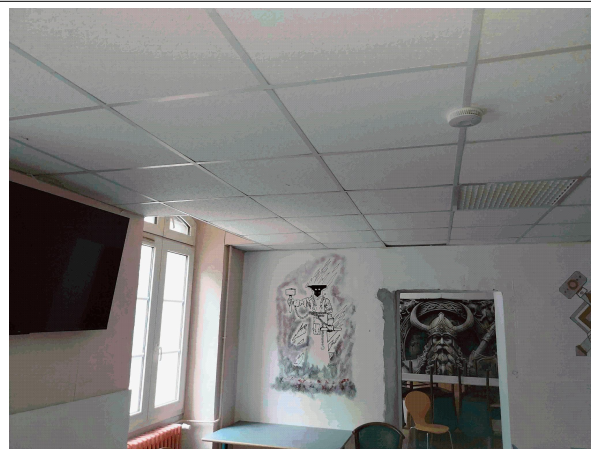
| Localisation | Ouvrage | Matériau ou produit | Description | N° Prél. | Critère de décision | Sondage / Observation | Présence d'amiante |
|---|---|---|---|---|---|---|---|
| BATIMENT 087 / RDC / LOCAL 005 | Plafond | Faux plafond | FAUX PLAFOND-N°14 SUR SCHEMA DE REPERAGE | P014 | Résultat d'analyse | / | NON |

Prélèvement - P014 : BATIMENT 087 / RDC / LOCAL 005 -  
Faux plafond- (Absence d'amiante)

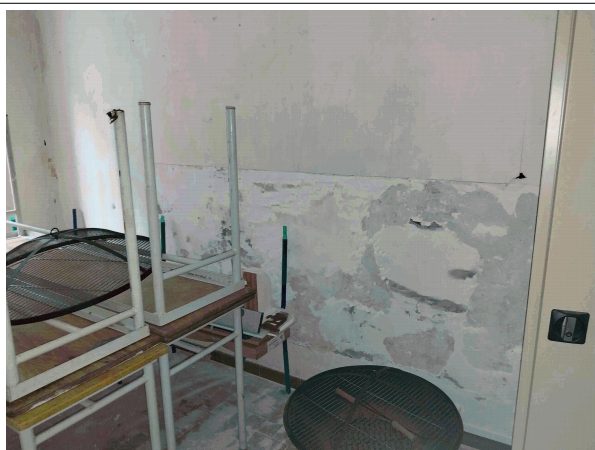
| Localisation | Ouvrage | Matériau ou produit | Description | N° Prél. | Critère de décision | Sondage / Observation | Présence d'amiante |
|---|---|---|---|---|---|---|---|
| BATIMENT 087 / RDC / LOCAL 003 | Mur | Enduit | ENDUIT MURAL-N°15 SUR SCHEMA DE REPERAGE | P015 | Résultat d'analyse | / | NON |

Prélèvement - P015 : BATIMENT 087 / RDC / LOCAL 003 -  
Enduit- (Absence d'amiante)

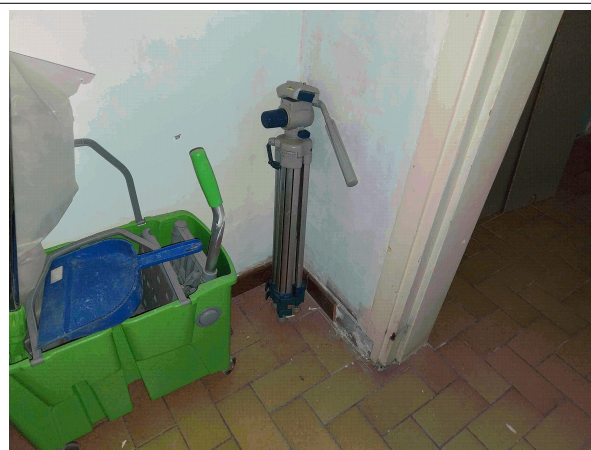
| Matériaux et produits listés en annexe A de la norme NF X 46-020 concernés par les travaux prévus | | | |
|---|---|---|---|
| BATIMENT 087 / RDC / LOCAL 003 | Revêtement du mur | Colle de plinthe | COLLE DE PLINTHE-N°16 SUR SCHEMA DE REPERAGE |

| Localisation | Ouvrage | Matériau ou produit | Description | N° Prél. | Critère de décision | Sondage / Observation | Présence d'amiante |
|---|---|---|---|---|---|---|---|
| BATIMENT 087 / RDC / LOCAL 003 | Revêtement du mur | Colle de plinthe | COLLE DE PLINTHE-N°16 SUR SCHEMA DE REPERAGE | P016 | Résultat d'analyse | / | OUI |

Prélèvement - P016 : BATIMENT 087 / RDC / LOCAL 003 -  
Colle de plinthe- (Présence d'amiante)

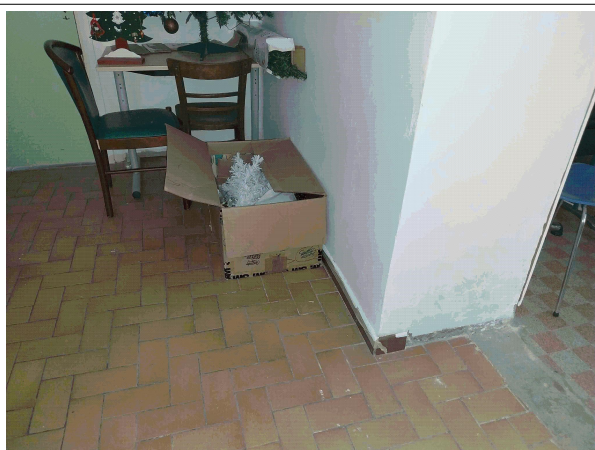
| Matériaux et produits listés en annexe A de la norme NF X 46-020 concernés par les travaux prévus | | | |
|---|---|---|---|
| BATIMENT 087 / RDC / LOCAL 004 | Revêtement du mur | Colle de plinthe | COLLE DE PLINTHE-N°17 SUR SCHEMA DE REPERAGE |

| Localisation | Ouvrage | Matériau ou produit | Description | N° Prél. | Critère de décision | Sondage / Observation | Présence d'amiante |
|---|---|---|---|---|---|---|---|
| BATIMENT 087 / RDC / LOCAL 004 | Revêtement du mur | Colle de plinthe | COLLE DE PLINTHE-N°17 SUR SCHEMA DE REPERAGE | P017 | Résultat d'analyse | / | OUI |

Prélèvement - P017 : BATIMENT 087 / RDC / LOCAL 004 -  
Colle de plinthe- (Présence d'amiante)

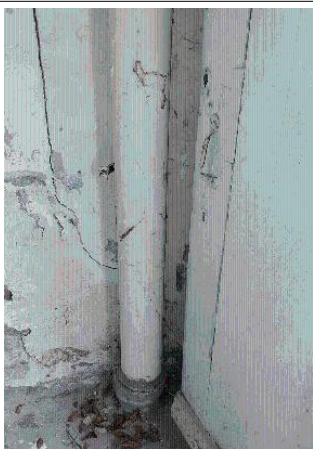
Déclaré - : BATIMENT 087 / RDC / LOCAL 017 - Conduit-  
(Présence d'amiante)
