## Rapport de repérage des matériaux et produits contenant de l'amiante avant réalisation de travaux dans un immeuble bâti

Nom du site : BATIMENTS 72/73/74

Référence du rapport : 337160187.2.R

| Description succincte du programme des travaux |
|---|
| RENOVATION SANITAIRES X6 |

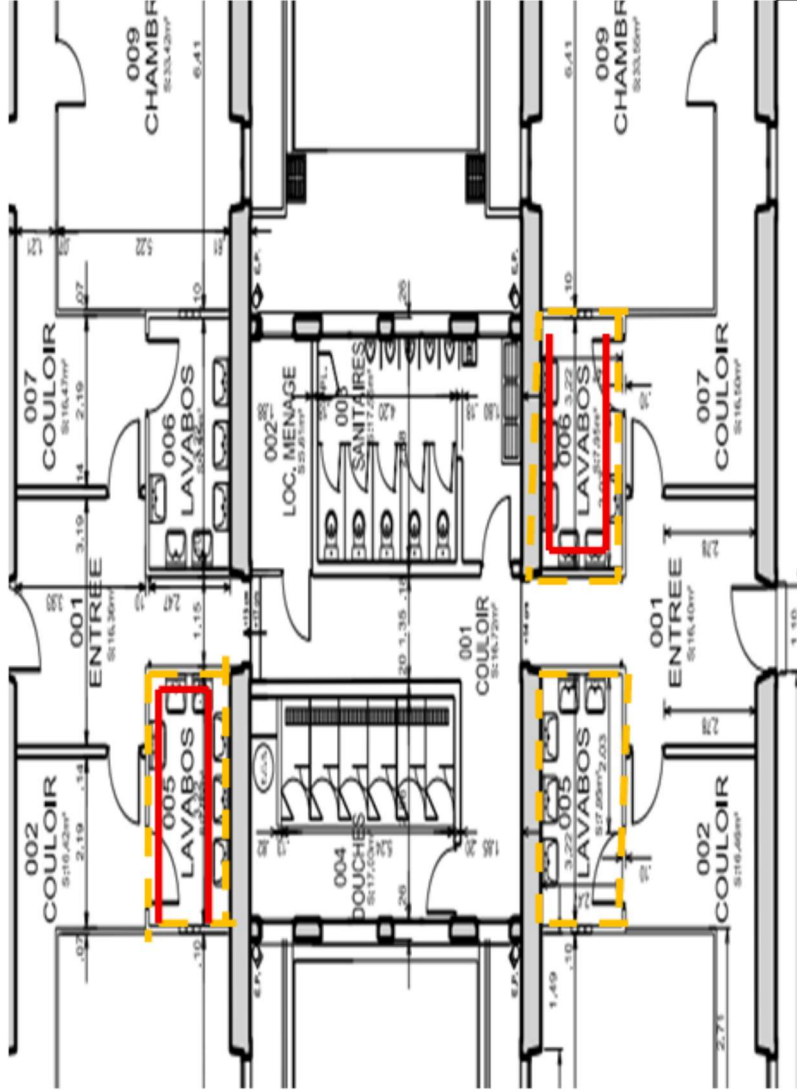
SCHEMA DE REPERAGE DES MATERIAUX AVEC  
AMIANTE : BATIMENT H 72/73/74- RDC

Colle de plinthe avec amiante

Colle de faïence avec amiante

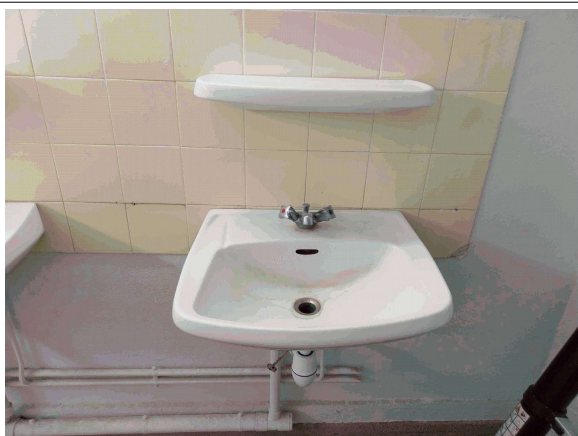
| Localisation | Ouvrage | Matériau ou produit | Description | N° Prél. | Critère de décision | Sondage / Observation | Présence d'amiante |
|---|---|---|---|---|---|---|---|
| BATIMENTS 72/73/74 /<br>RDC / BAT 72 /<br>SANITAIRES 1 | Revêtement du mur | Colle de faïence | COLLE DE FAIENC -N°1<br>SUR SCHEMA DE<br>REPERAGE | P001 | Résultat d'analyse | / | NON |

Prélèvement - P001 : BATIMENTS 72/73/74 / RDC / BAT 72 /  
SANITAIRES 1 - Colle de faïence- (Absence d'amiante)

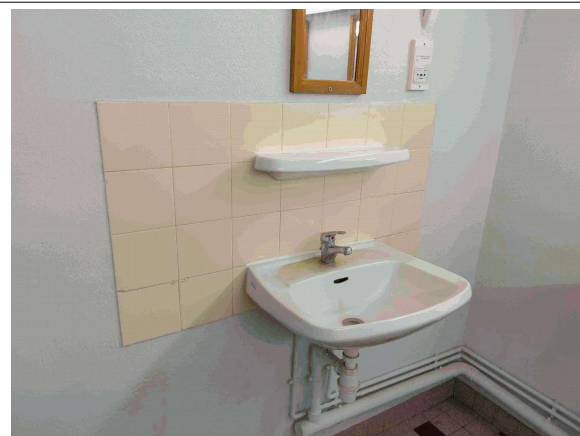
| Localisation | Ouvrage | Matériau ou produit | Description | N° Prél. | Critère de décision | Sondage / Observation | Présence d'amiante |
|---|---|---|---|---|---|---|---|
| BATIMENTS 72/73/74 /<br>RDC / BAT 72 /<br>SANITAIRES 1 | Revêtement du mur | Colle de faïence | COLLE DE FAIENC -N°2<br>SUR SCHEMA DE<br>REPERAGE | P002 | Résultat d'analyse | / | NON |

Prélèvement - P002 : BATIMENTS 72/73/74 / RDC / BAT 72 /  
SANITAIRES 1 - Colle de faïence- (Absence d'amiante)

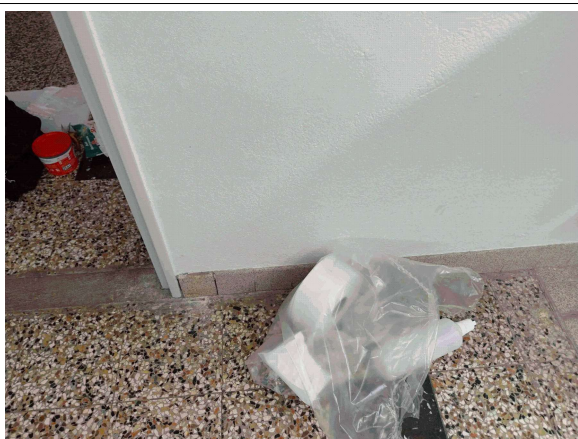
| Localisation | Ouvrage | Matériau ou produit | Description |
|---|---|---|---|
| BATIMENTS 72/73/74 / RDC / BAT 72 / SANITAIRES 1 | Revêtement du mur | Colle de plinthe | COLLE DE PLINTHE -N°3 SUR SCHEMA DE REPERAGE |

| Localisation | Ouvrage | Matériau ou produit | Description | N° Prél. | Critère de décision | Sondage / Observation | Présence d'amiante |
|---|---|---|---|---|---|---|---|
| BATIMENTS 72/73/74 /<br>RDC / BAT 72 /<br>SANITAIRES 1 | Revêtement du mur | Colle de plinthe | COLLE DE PLINTHE -N°3<br>SUR SCHEMA DE<br>REPERAGE | P003 | Résultat d'analyse | / | OUI |

Prélèvement - P003 : BATIMENTS 72/73/74 / RDC / BAT 72 /  
SANITAIRES 1 - Colle de plinthe- (Présence d'amiante)

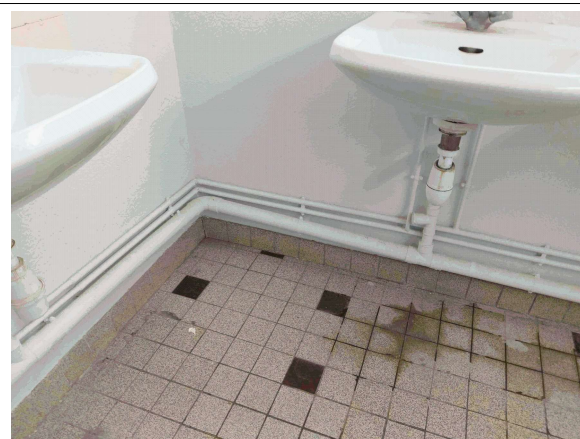
| Localisation | Ouvrage | Matériau ou produit | Description |
|---|---|---|---|
| BATIMENTS 72/73/74 / RDC / BAT 72 / SANITAIRES 1 | Revêtement du mur | Colle de plinthe | COLLE DE PLINTHE -N°4 SUR SCHEMA DE REPERAGE |

| Localisation | Ouvrage | Matériau ou produit | Description | N° Prél. | Critère de décision | Sondage / Observation | Présence d'amiante |
|---|---|---|---|---|---|---|---|
| BATIMENTS 72/73/74 /<br>RDC / BAT 72 /<br>SANITAIRES 1 | Revêtement du mur | Colle de plinthe | COLLE DE PLINTHE -N°4<br>SUR SCHEMA DE<br>REPERAGE | P004 | Résultat d'analyse | / | OUI |

Prélèvement - P004 : BATIMENTS 72/73/74 / RDC / BAT 72 /  
SANITAIRES 1 - Colle de plinthe- (Présence d'amiante)

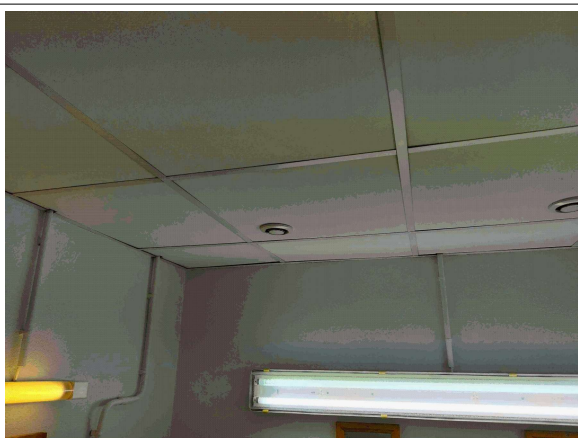
| Localisation | Ouvrage | Matériau ou produit | Description | N° Prél. | Critère de décision | Sondage / Observation | Présence d'amiante |
|---|---|---|---|---|---|---|---|
| BATIMENTS 72/73/74 /<br>RDC / BAT 72 /<br>SANITAIRES 1 | Plafond | Faux plafond | FAUX PLAFOND -N°5 SUR<br>SCHEMA DE REPERAGE | P005 | Résultat d'analyse | / | NON |

Prélèvement - P005 : BATIMENTS 72/73/74 / RDC / BAT 72 /  
SANITAIRES 1 - Faux plafond- (Absence d'amiante)

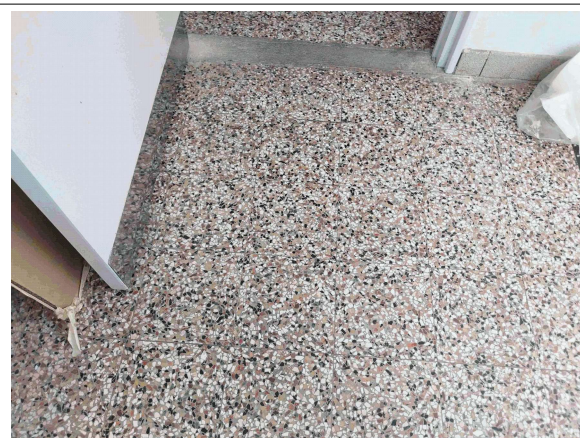
| Localisation | Ouvrage | Matériau ou produit | Description | N° Prél. | Critère de décision | Sondage / Observation | Présence d'amiante |
|---|---|---|---|---|---|---|---|
| BATIMENTS 72/73/74 /<br>RDC / BAT 72 /<br>SANITAIRES 1 | Revêtement de sol | Ragréage | RAGREAGE CARRELAGE -<br>N°6 SUR SCHEMA DE<br>REPERAGE | P006 | Résultat d'analyse | / | NON |

Prélèvement - P006 : BATIMENTS 72/73/74 / RDC / BAT 72 /  
SANITAIRES 1 - Ragréage- (Absence d'amiante)

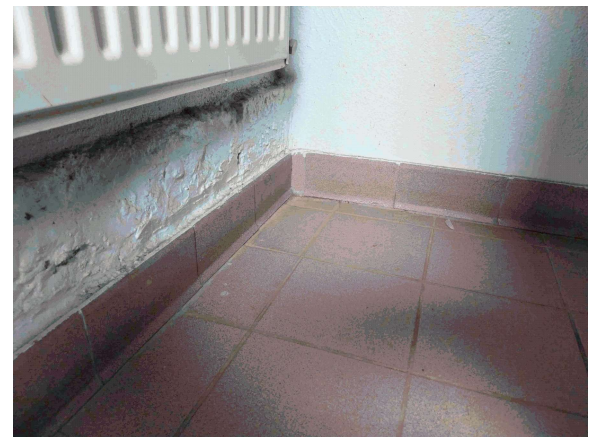
Prélèvement - P008 : BATIMENTS 72/73/74 / RDC /  
BATIMENT 73 / WC - Ragréage- (Absence d'amiante)

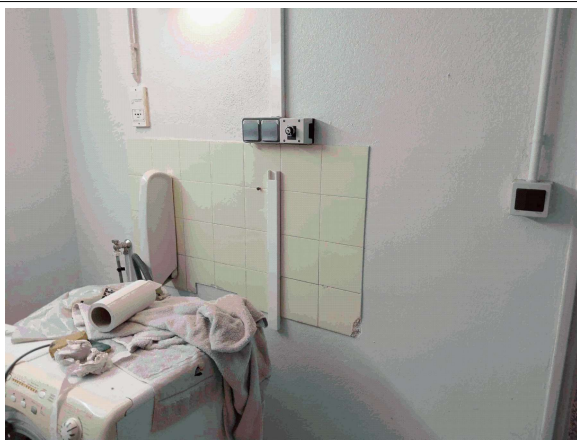
| Localisation | Ouvrage | Matériau ou produit | Description |
|---|---|---|---|
| BATIMENTS 72/73/74 / RDC / BAT 72 / SANITAIRES 2 | Revêtement du mur | Colle de faïence | COLLE DE FAIENCE -N°9 SUR SCHEMA DE REPERAGE |

| Localisation | Ouvrage | Matériau ou produit | Description | N° Prél. | Critère de décision | Sondage / Observation | Présence d'amiante |
|---|---|---|---|---|---|---|---|
| BATIMENTS 72/73/74 /<br>RDC / BAT 72 /<br>SANITAIRES 2 | Revêtement du mur | Colle de faïence | COLLE DE FAIENC -N°9<br>SUR SCHEMA DE<br>REPERAGE | P009 | Résultat d'analyse | / | OUI |

Prélèvement - P009 : BATIMENTS 72/73/74 / RDC / BAT 72 /  
SANITAIRES 2 - Colle de faïence- (Présence d'amiante)

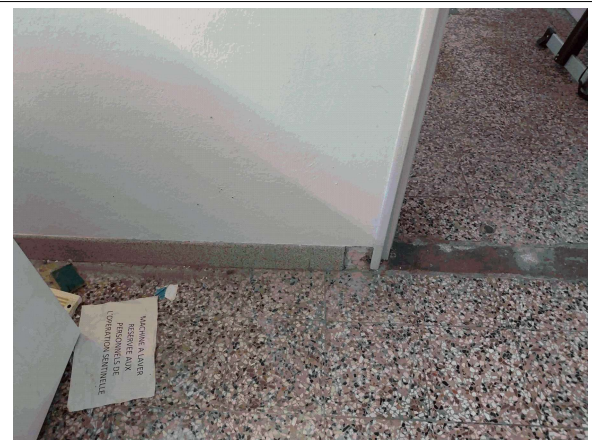
| Localisation | Ouvrage | Matériau ou produit | Description |
|---|---|---|---|
| BATIMENTS 72/73/74 / RDC / BAT 72 / SANITAIRES 2 | Revêtement du mur | Colle de plinthe | COLLE DE PLINTHE -N°10 SUR SCHEMA DE REPERAGE |

| Localisation | Ouvrage | Matériau ou produit | Description | N° Prél. | Critère de décision | Sondage / Observation | Présence d'amiante |
|---|---|---|---|---|---|---|---|
| BATIMENTS 72/73/74 /<br>RDC / BAT 72 /<br>SANITAIRES 2 | Revêtement du mur | Colle de plinthe | COLLE DE PLINTHE -N°10<br>SUR SCHEMA DE<br>REPERAGE | P010 | Résultat d'analyse | / | OUI |

Prélèvement - P010 : BATIMENTS 72/73/74 / RDC / BAT 72 /  
SANITAIRES 2 - Colle de plinthe- (Présence d'amiante)

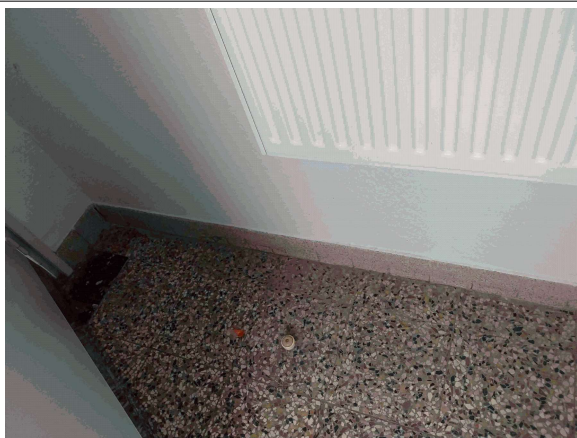
| Localisation | Ouvrage | Matériau ou produit | Description |
|---|---|---|---|
| BATIMENTS 72/73/74 / RDC / BAT 72 / SANITAIRES 2 | Revêtement du mur | Colle de plinthe | COLLE DE PLINTHE -N°11 SUR SCHEMA DE REPERAGE |

| Localisation | Ouvrage | Matériau ou produit | Description | N° Prél. | Critère de décision | Sondage / Observation | Présence d'amiante |
|---|---|---|---|---|---|---|---|
| BATIMENTS 72/73/74 /<br>RDC / BAT 72 /<br>SANITAIRES 2 | Revêtement du mur | Colle de plinthe | COLLE DE PLINTHE -N°11<br>SUR SCHEMA DE<br>REPERAGE | P011 | Résultat d'analyse | / | OUI |

Prélèvement - P011 : BATIMENTS 72/73/74 / RDC / BAT 72 /  
SANITAIRES 2 - Colle de plinthe- (Présence d'amiante)

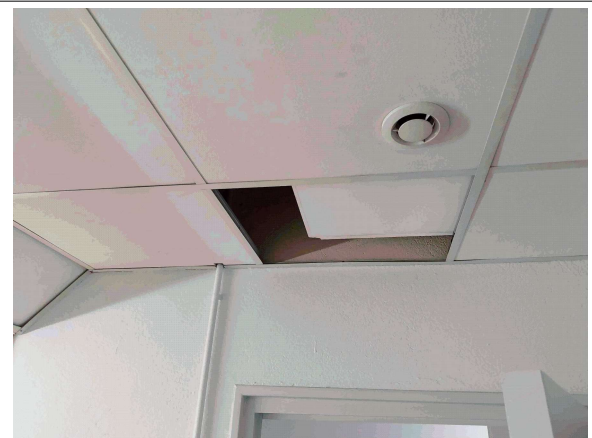
| Localisation | Ouvrage | Matériau ou produit | Description | N° Prél. | Critère de décision | Sondage / Observation | Présence d'amiante |
|---|---|---|---|---|---|---|---|
| BATIMENTS 72/73/74 /<br>RDC / BAT 72 /<br>SANITAIRES 2 | Plafond | Faux plafond | FAUX PLAFOND -N°12 SUR<br>SCHEMA DE REPERAGE | P012 | Résultat d'analyse | / | NON |

Prélèvement - P012 : BATIMENTS 72/73/74 / RDC / BAT 72 /  
SANITAIRES 2 - Faux plafond- (Absence d'amiante)

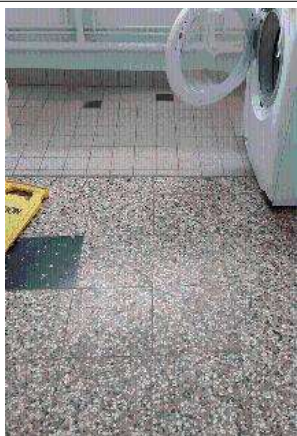
| Localisation | Ouvrage | Matériau ou produit | Description | N° Prél. | Critère de décision | Sondage / Observation | Présence d'amiante |
|---|---|---|---|---|---|---|---|
| BATIMENTS 72/73/74 /<br>RDC / BAT 72 /<br>SANITAIRES 2 | Revêtement du mur | Ragréage | RAGREAGE CARRELAGE -<br>N°13 SUR SCHEMA DE<br>REPERAGE | P013 | Résultat d'analyse | / | NON |

Prélèvement - P013 : BATIMENTS 72/73/74 / RDC / BAT 72 /  
SANITAIRES 2 - Ragréage- (Absence d'amiante)

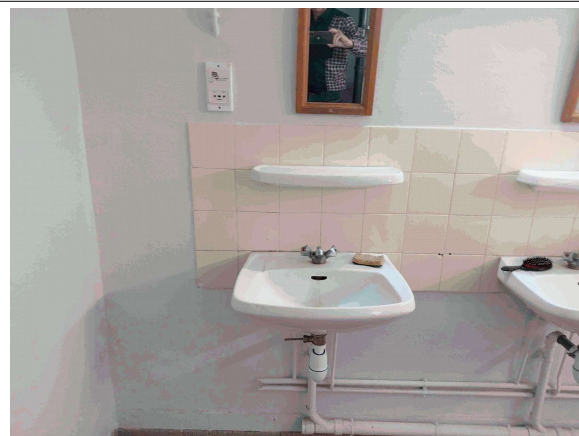
| Localisation | Ouvrage | Matériau ou produit | Description |
|---|---|---|---|
| BATIMENTS 72/73/74 / RDC / BATIMENT 74 / SANITAIRE 3 | Revêtement du mur | Colle de faïence | COLLE DE FAIENCE -N°14 SUR SCHEMA DE REPERAGE |

Prélèvement - P014 : BATIMENTS 72/73/74 / RDC /  
BATIMENT 74 / SANITAIRE 3 - Colle de faïence- (Présence  
d'amiante)

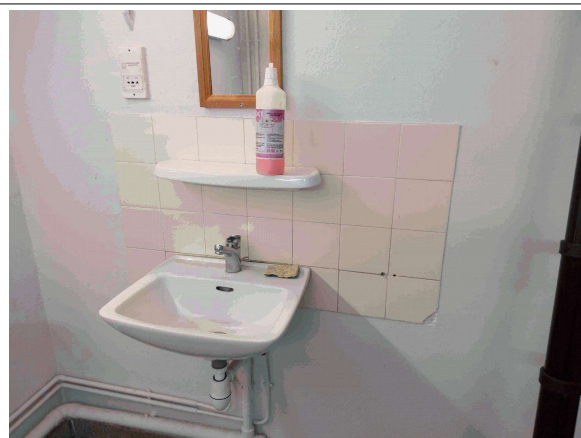
| Localisation | Ouvrage | Matériau ou produit | Description |
|---|---|---|---|
| BATIMENTS 72/73/74 / RDC / BATIMENT 74 / SANITAIRE 3 | Revêtement du mur | Colle de faïence | COLLE DE FAIENCE -N°15 SUR SCHEMA DE REPERAGE |

Prélèvement - P015 : BATIMENTS 72/73/74 / RDC /  
BATIMENT 74 / SANITAIRE 3 - Colle de faïence- (Présence  
d'amiante)

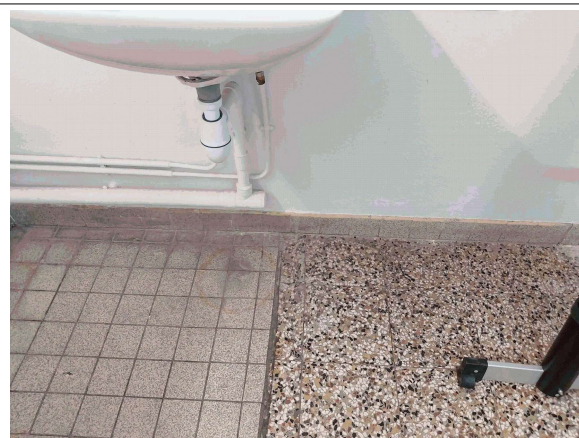
| Localisation | Ouvrage | Matériau ou produit | Description |
|---|---|---|---|
| BATIMENTS 72/73/74 / RDC / BATIMENT 74 / SANITAIRE 3 | Revêtement du mur | Colle de plinthe | COLLE DE PLINTHE -N°16 SUR SCHEMA DE REPERAGE |

Prélèvement - P016 : BATIMENTS 72/73/74 / RDC /  
BATIMENT 74 / SANITAIRE 3 - Colle de plinthe- (Présence  
d'amiante)

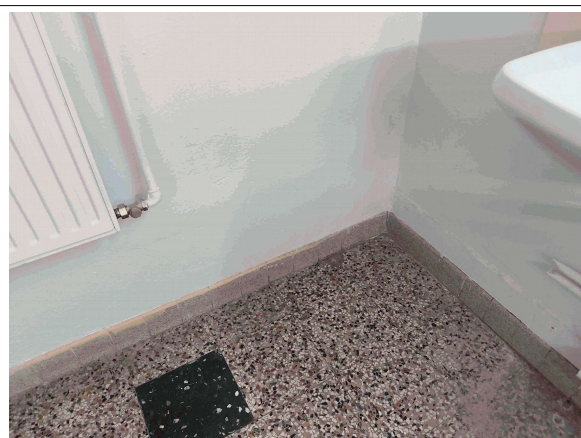
| Localisation | Ouvrage | Matériau ou produit | Description |
|---|---|---|---|
| BATIMENTS 72/73/74 / RDC / BATIMENT 74 / SANITAIRE 3 | Revêtement du mur | Colle de plinthe | COLLE DE PLINTHE -N°17 SUR SCHEMA DE REPERAGE |

Prélèvement - P017 : BATIMENTS 72/73/74 / RDC /  
BATIMENT 74 / SANITAIRE 3 - Colle de plinthe- (Présence  
d'amiante)

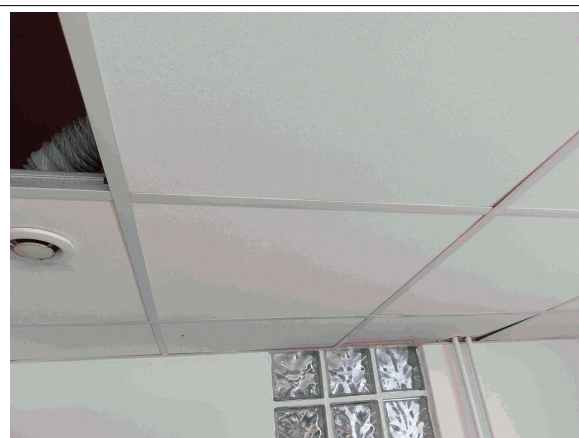
Prélèvement - P018 : BATIMENTS 72/73/74 / RDC /  
BATIMENT 74 / SANITAIRE 3 - Faux plafond- (Absence  
d'amiante)

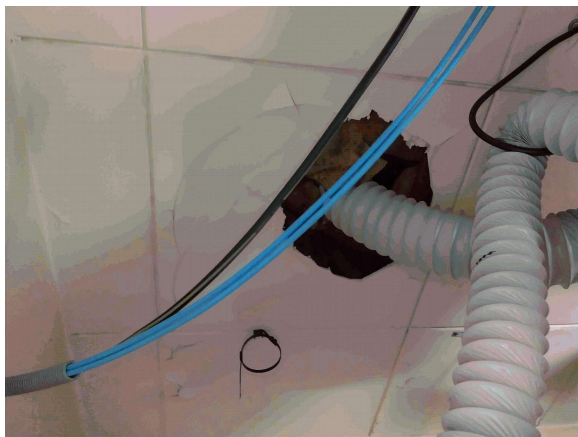
Prélèvement - P019 : BATIMENTS 72/73/74 / RDC /  
BATIMENT 74 / SANITAIRE 3 - Faux plafond- (Absence  
d'amiante)

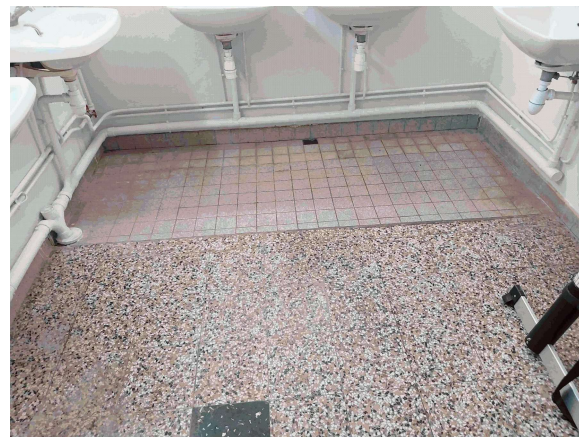
Prélèvement - P020 : BATIMENTS 72/73/74 / RDC /  
BATIMENT 74 / SANITAIRE 3 - Ragréage- (Absence  
d'amiante)

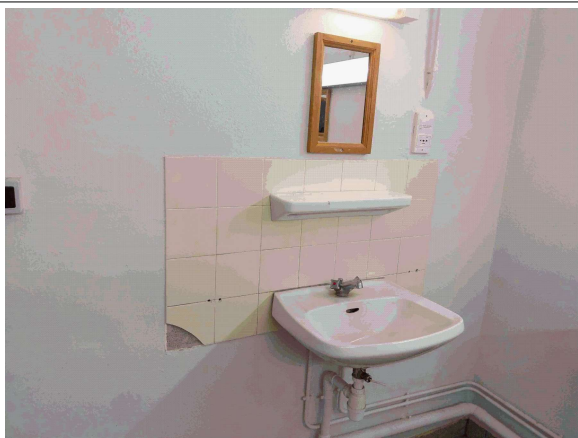
Prélèvement - P021 : BATIMENTS 72/73/74 / RDC /  
BATIMENT 74 / SANITAIRE 4 - Colle de faïence- (Absence  
d'amiante)

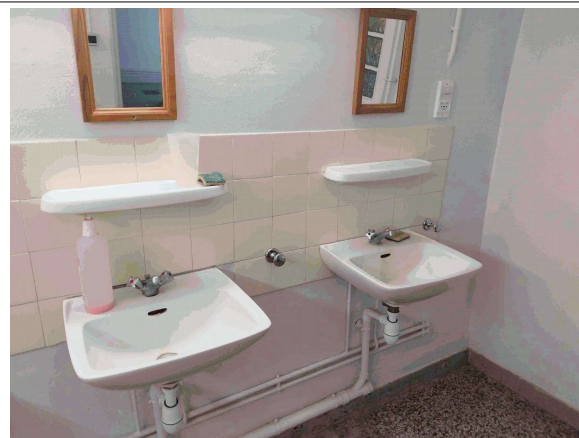
Prélèvement - P022 : BATIMENTS 72/73/74 / RDC /  
BATIMENT 74 / SANITAIRE 4 - Colle de faïence- (Absence  
d'amiante)

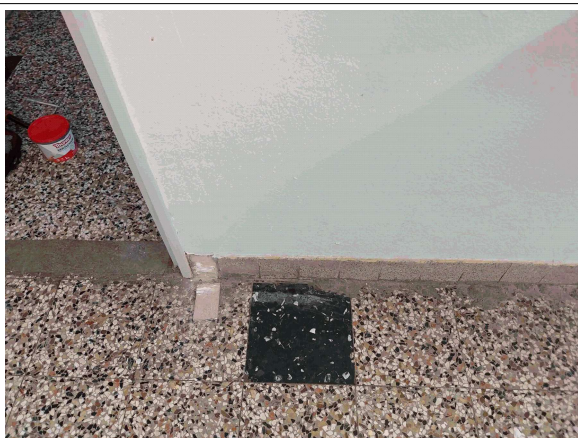
Prélèvement - P023 : BATIMENTS 72/73/74 / RDC /  
BATIMENT 74 / SANITAIRE 4 - Colle de plinthe- (Absence  
d'amiante)

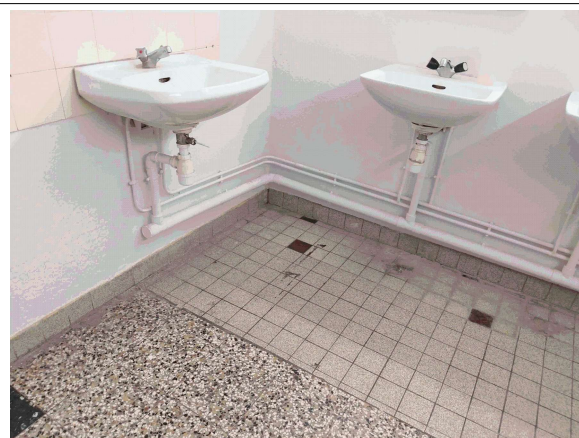
Prélèvement - P024 : BATIMENTS 72/73/74 / RDC /  
BATIMENT 74 / SANITAIRE 4 - Colle de plinthe- (Absence  
d'amiante)

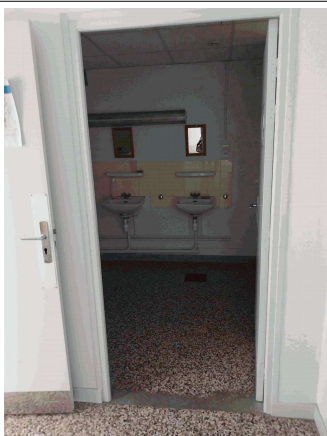
Prélèvement - P025 : BATIMENTS 72/73/74 / RDC /  
BATIMENT 74 / SANITAIRE 4 - Ragréage- (Absence  
d'amiante)

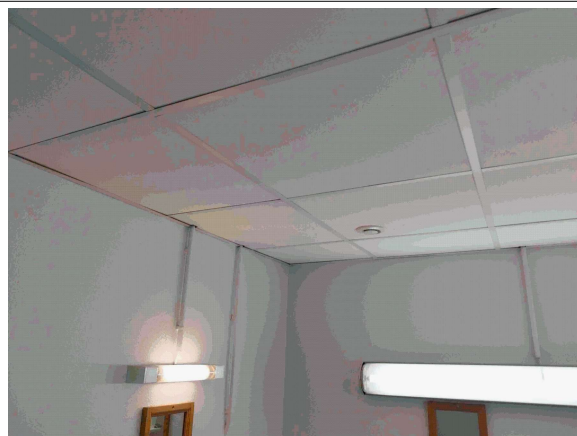
Prélèvement - P026 : BATIMENTS 72/73/74 / RDC /  
BATIMENT 74 / SANITAIRE 4 - Faux plafond- (Absence  
d'amiante)

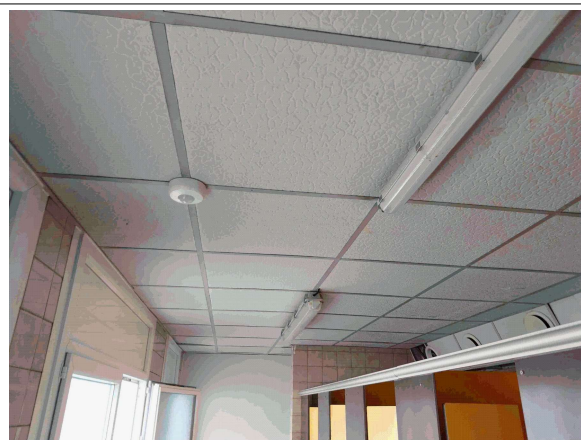
Prélèvement - P027 : BATIMENTS 72/73/74 / RDC /  
BATIMENT 73 / DOUCHE - Faux plafond- (Absence d'amiante)

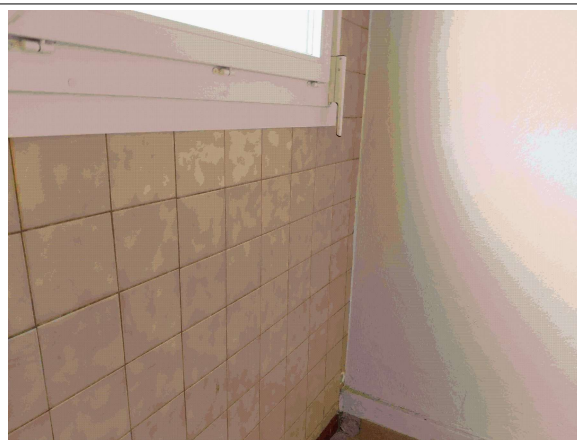
Prélèvement - P028 : BATIMENTS 72/73/74 / RDC /  
BATIMENT 73 / DOUCHE - Colle de faïence- (Absence  
d'amiante)

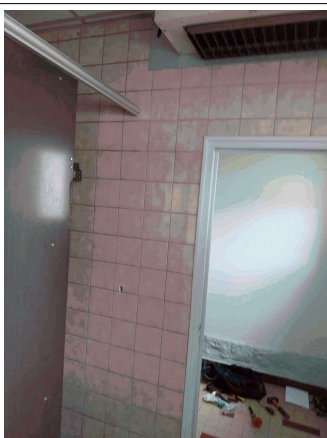
Prélèvement - P029 : BATIMENTS 72/73/74 / RDC /  
BATIMENT 73 / DOUCHE - Colle de faïence- (Absence  
d'amiante)

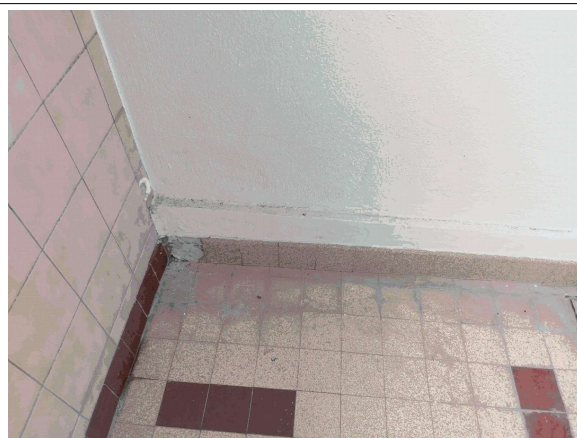
Prélèvement - P030 : BATIMENTS 72/73/74 / RDC /  
BATIMENT 73 / DOUCHE - Colle de plinthe- (Absence  
d'amiante)

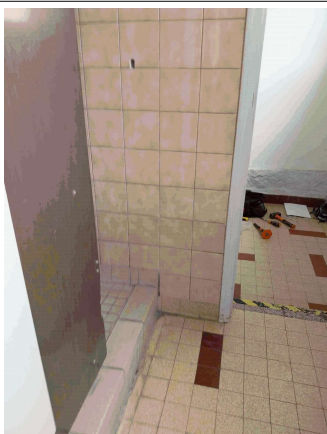
Prélèvement - P031 : BATIMENTS 72/73/74 / RDC /  
BATIMENT 73 / DOUCHE - Colle de plinthe- (Absence  
d'amiante)

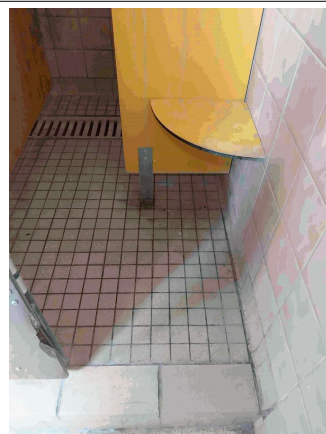
Prélèvement - P032 : BATIMENTS 72/73/74 / RDC /  
BATIMENT 73 / DOUCHE - Ragréage- (Absence d'amiante)

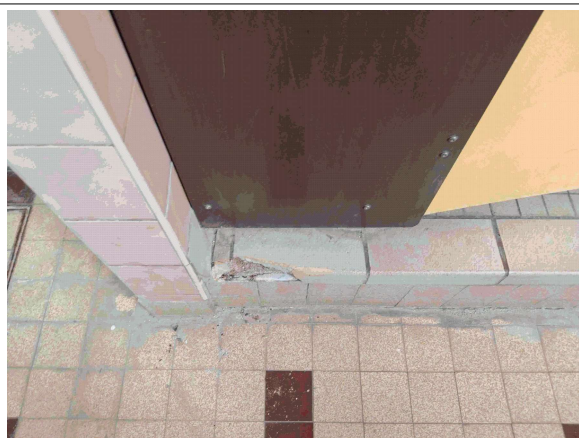
Prélèvement - P033 : BATIMENTS 72/73/74 / RDC /  
BATIMENT 73 / DOUCHE - Colle de plinthe- (Absence  
d'amiante)

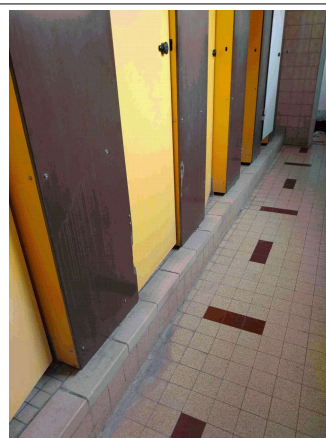
Prélèvement - P034 : BATIMENTS 72/73/74 / RDC /  
BATIMENT 73 / DOUCHE - Colle de plinthe- (Absence  
d'amiante)

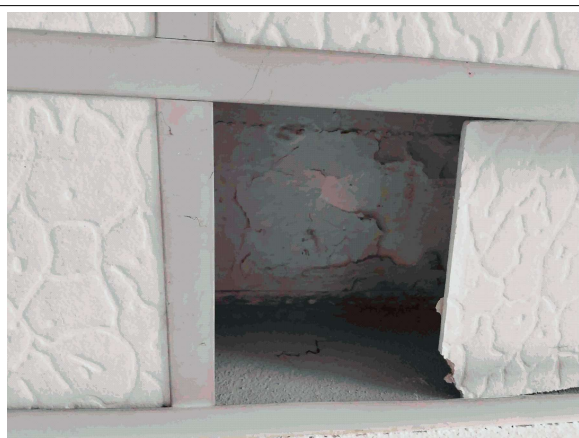
Prélèvement - P035 : BATIMENTS 72/73/74 / RDC /  
BATIMENT 73 / WC - Enduit- (Absence d'amiante)

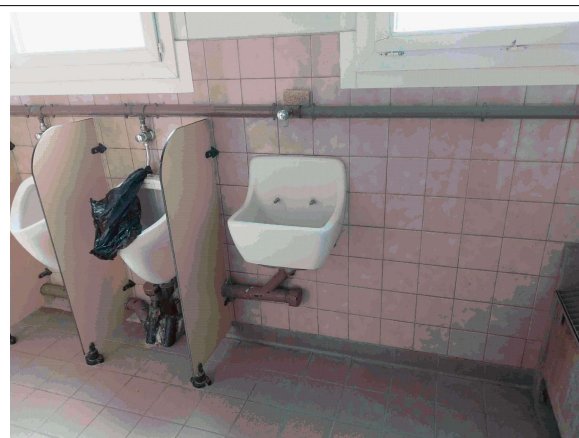
Prélèvement - P036 : BATIMENTS 72/73/74 / RDC /  
BATIMENT 73 / WC - Colle de faïence- (Absence d'amiante)

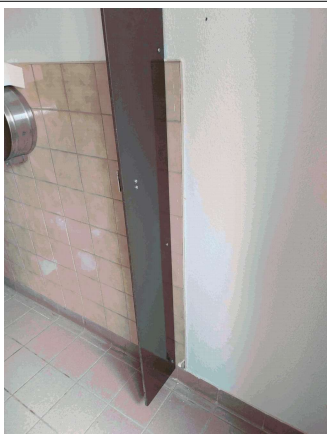
Prélèvement - P037 : BATIMENTS 72/73/74 / RDC /  
BATIMENT 73 / WC - Colle de plinthe- (Absence d'amiante)

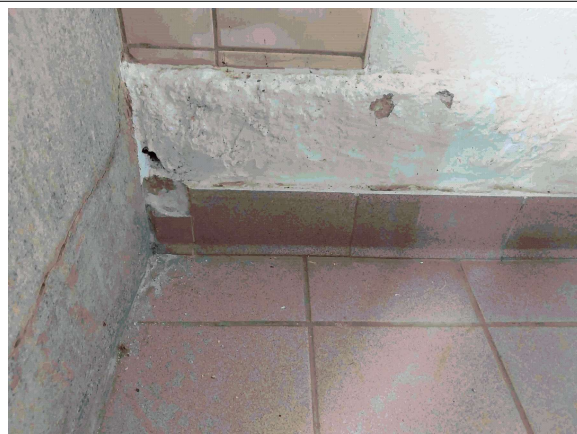
Prélèvement - P038 : BATIMENTS 72/73/74 / RDC /  
BATIMENT 73 / WC - Colle de plinthe- (Absence d'amiante)

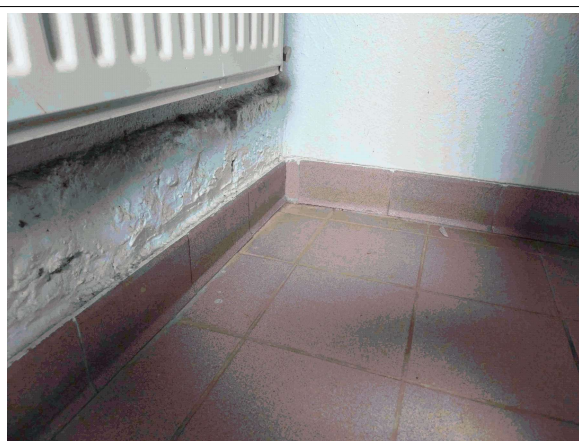
Prélèvement - P039 : BATIMENTS 72/73/74 / RDC /  
BATIMENT 73 / WC - Enduit- (Absence d'amiante)

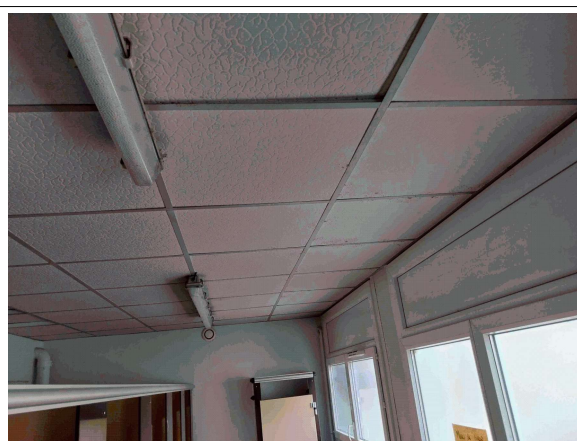
Prélèvement - P040 : BATIMENTS 72/73/74 / RDC /  
BATIMENT 73 / WC - Faux plafond- (Absence d'amiante)
