## RAPPORT DIAGNOSTIC STRUCTURE VISUEL

**Diagnostic structurel visuel réalisé sur un mur de soutènement (stationnement véhicules du personnel) situé à la préfecture du GERS – 3 Place du Préfet Erignac – 32 000 AUCH**

Nos réf. : 25-09-004-DIAG-SOUTÈNEMENT PREFECTURE GERS-AUCH

**Le diagnostic sur site a été réalisé le vendredi 10 octobre 2025.**

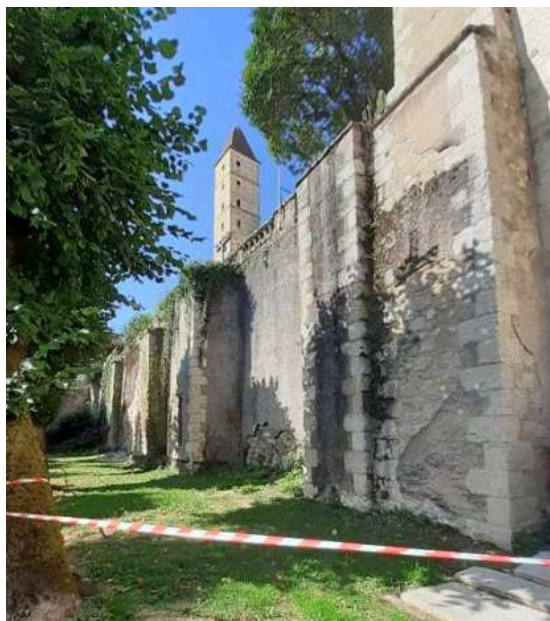
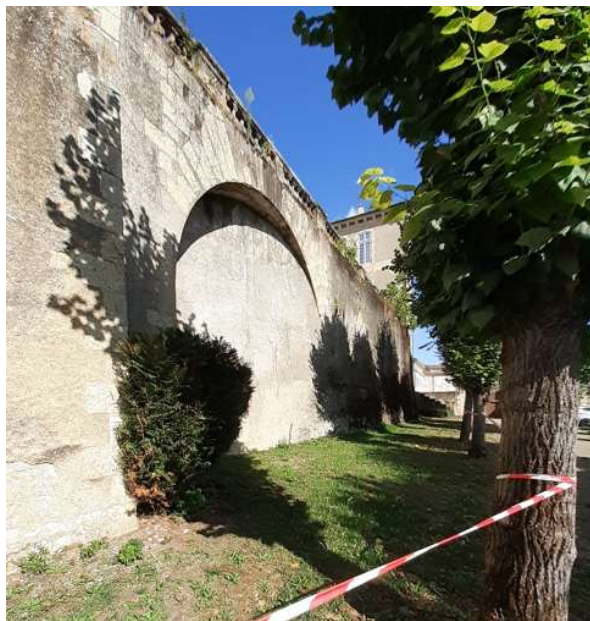
L'objet du diagnostic structurel fait suite à un effondrement de l'enduit sur une partie du mur de soutènement situé sur la partie Sud. L'enduit, d'une superficie d'environ 40m<sup>2</sup>, s'est décollé par plaque. Une grande partie de l'enduit, recouvrant le soutènement en pierre, s'est détachée de la paroi et est venue s'effondrer en son pied. La masse d'enduit a déstabilisé des pierres et a entraîné des parties par cisaillement.

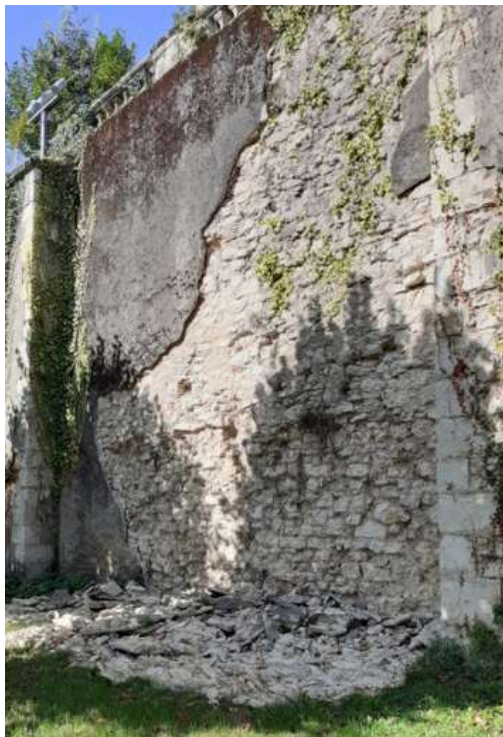
La chute de l'enduit révèle la nature du mur sous-jacent : le mur est constitué de pierres de petite taille et de forme irrégulière (moellons) liées par un mortier. Le mortier de jointement entre les moellons est visible et semble lui aussi altéré par endroits, avec des joints qui s'effritent.

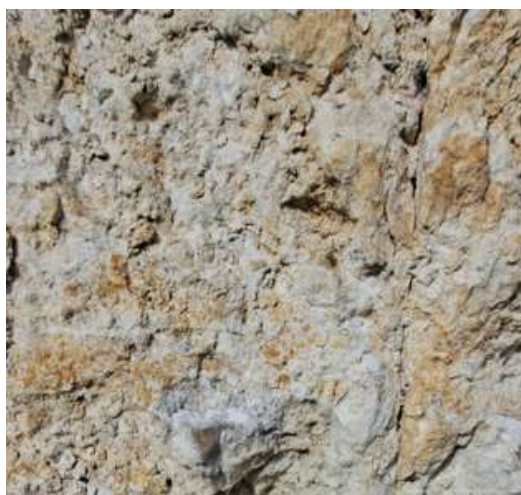
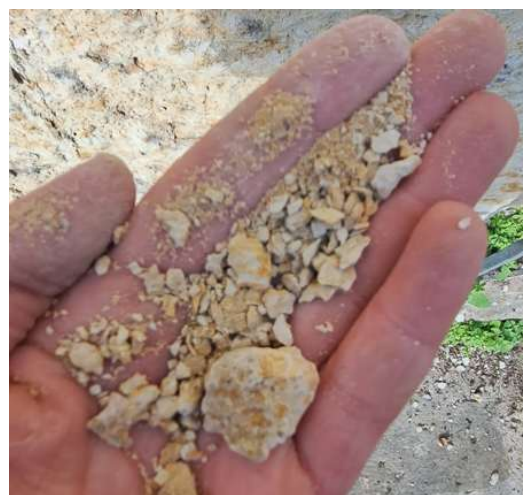
- La pierre constitutive des murs est très friable et poreuse :

La pierre constitutive des murs est très friable et comparable à de la craie (probablement de la pierre calcaire ou un grès très clair). A mains nues, nous pouvons dérocter et délier la pierre. Elle s'effrite facilement, ce qui est un signe de faiblesse structurelle et de détérioration de la roche (probablement par érosion, cycles gel-dégel ou dissolution). De plus, la pierre est très poreuse et nécessite d'être recouverte d'un enduit.

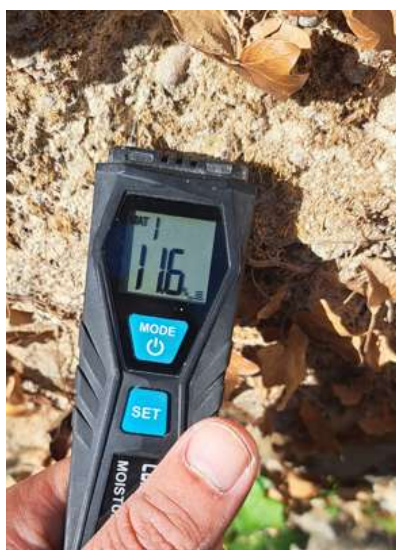
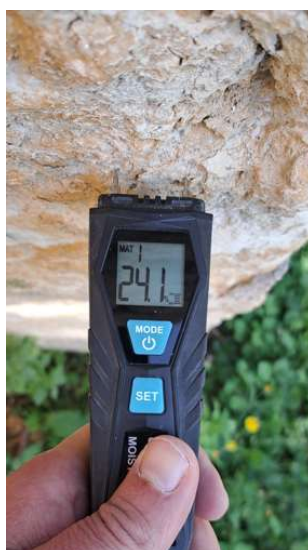
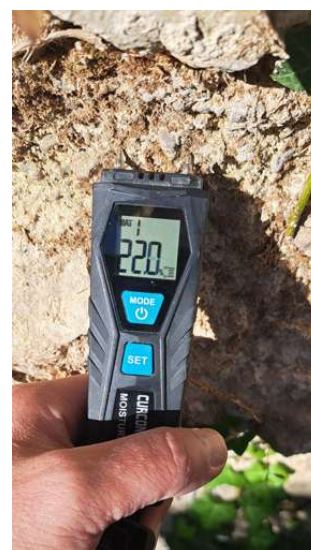
- L'humidité relevée dans la pierre est trop élevée :

Des taux d'hygrométrie sont relevés entre 11 et 12% sur environ 50% de nos relevés. Ce taux est élevé mais acceptable pour de la pierre poreuse.

Pour 50% de nos autres relevés, les taux d'hygrométrie sont compris entre 16.8 et 24.1%. Ce taux est trop élevé et indique clairement un problème d'humidité. Ce niveau est préjudiciable pour la pérennité de l'ouvrage.

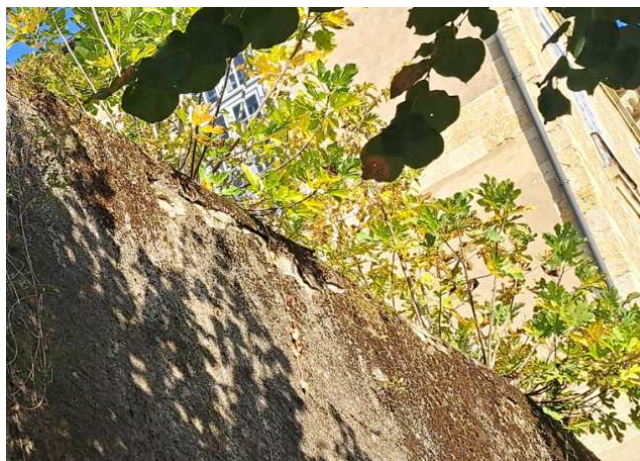
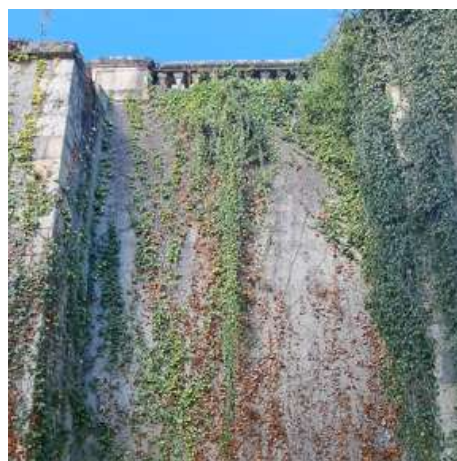
- Végétation : présence importante de Lierre et d'autres végétaux :

La végétation (lierre, figuier,...) est omniprésente ce qui est un facteur aggravant. En effet, au fur et à mesure du développement, le lierre et diverses racines s'installent dans les fissures, interstices, cavités, causant des effritements et infiltrations d'eau. Ce phénomène crée des désordres irréversibles et s'aggrave au fur et à mesure du développement des végétaux. Des racines pénètrent les fissures, s'épaississent et exercent une force mécanique qui détache l'enduit.

- Retirer l'ensemble des végétaux présent sur les murs ainsi que le couronnement et pied de mur. Un travail minutieux de purge devra être réalisé pour éradiquer les racines afin d'éviter les repousses éventuelles.
- Evacuer le tas de déchet verts en pied du mur côté Sud.
- Réfection du couronnement avec un mortier fibré (un lavage haute pression sera préalablement réalisé pour enlever les mousses et parties non adhérentes)
- Réfection de l'enduit avec un enduit perspirant (à base de chaux naturelle), compatible avec la maçonnerie en pierre naturelle et permettre l'évaporation de l'humidité résiduelle du mur. L'enduit devra être renforcé par la mise en place d'une toile de verre fibrée fixée mécaniquement au support.

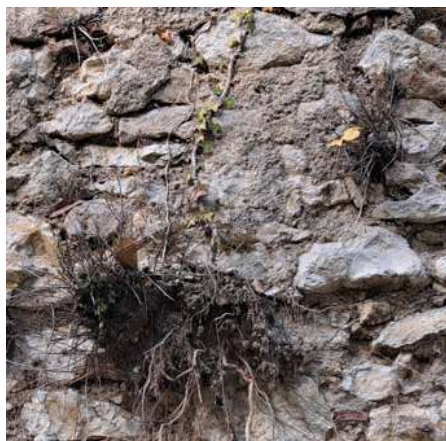
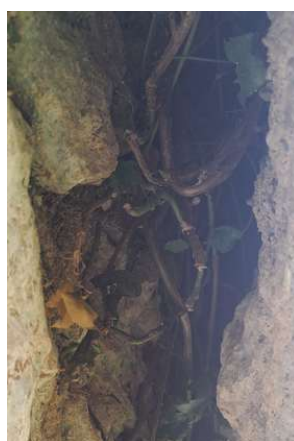
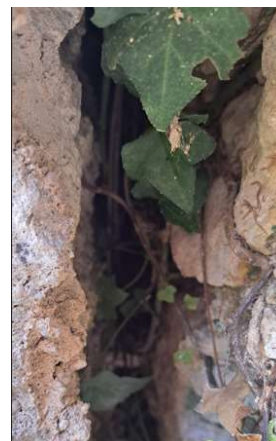
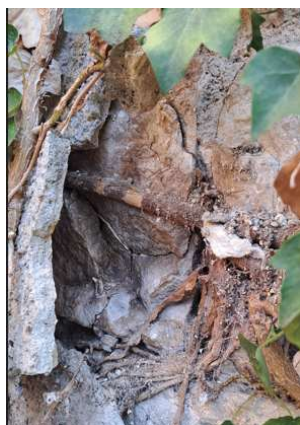
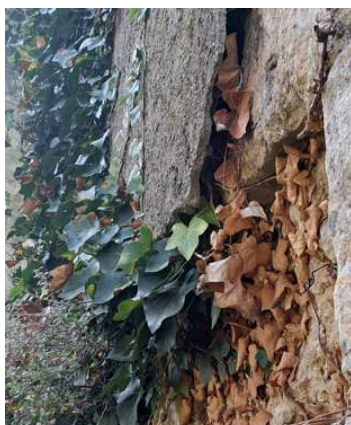
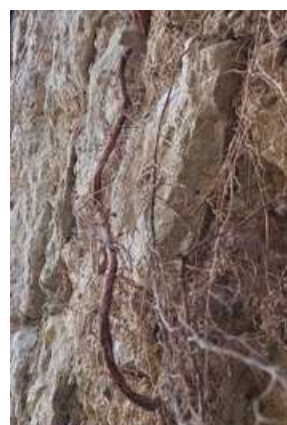
Nous constatons que sur les parties d'enduits décollées, le lierre a recréé un système racinaire qui s'est installé dans les jointements des pierres. Le lierre se propage entre l'enduit et le mur venant accentuer le décollement de l'enduit.

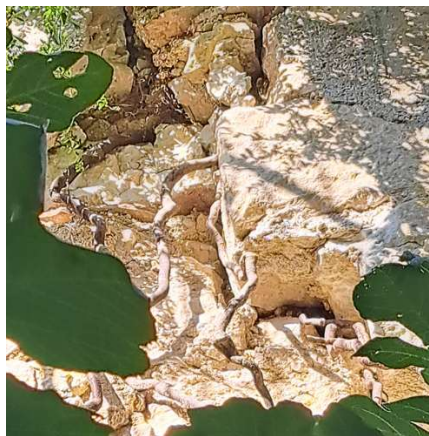
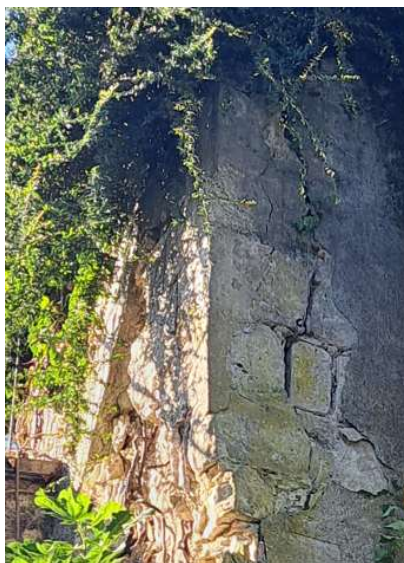
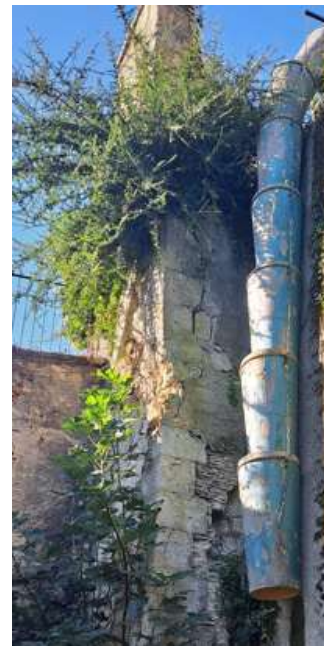
Sur l'extrémité Sud du mur, les racines d'un ou plusieurs figuiers et autres arbustes se sont propagées dans les joints du mur. La taille imposante des racines laisse penser que celles-ci sont présentes depuis longtemps. Les racines, de part leurs croissances ont déchaussé les pierres et ont fragilisé largement la tenue du mur :

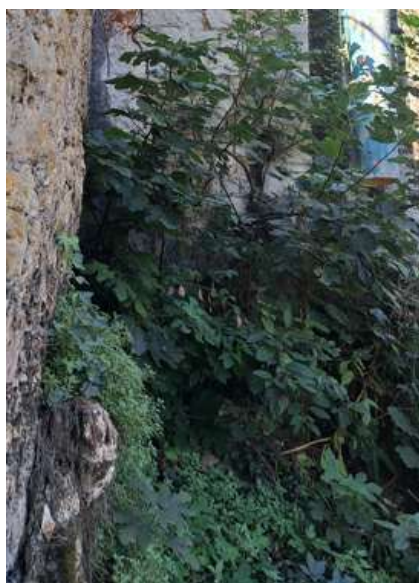
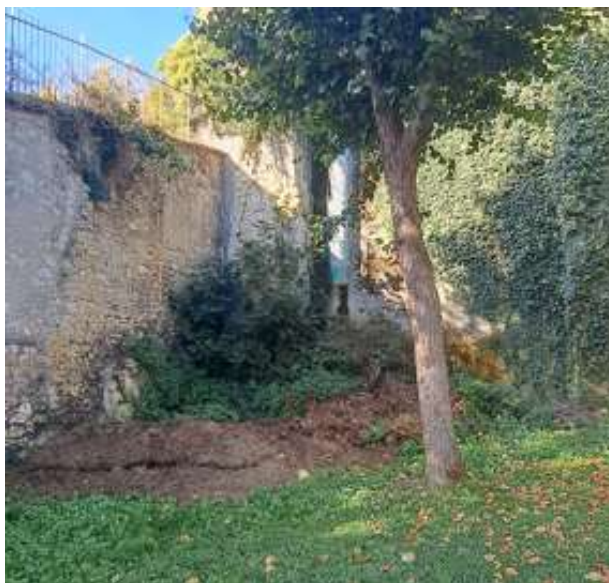
- Dépôt sauvage de déchets verts :

De plus, un dépôt en tas de « déchets verts » d'une hauteur approximativement de 2 mètres est présent au pied de la goulotte. D'après les personnes rencontrées sur site, ce dépôt n'est jamais évacué. Il favorise l'humidité en pied de mur et devient un phénomène aggravant pour la stabilité et la pérennité de l'ouvrage dans le temps. Nous constatons également qu'en pied du mur, des arbustes ont pris forme et se développent. Il conviendra d'évacuer ces « déchets verts » et d'éradiquer la prolifération des végétaux en développement. La mise en place d'une benne en pied de mur permettra d'éviter le renouvellement de ces désordres.

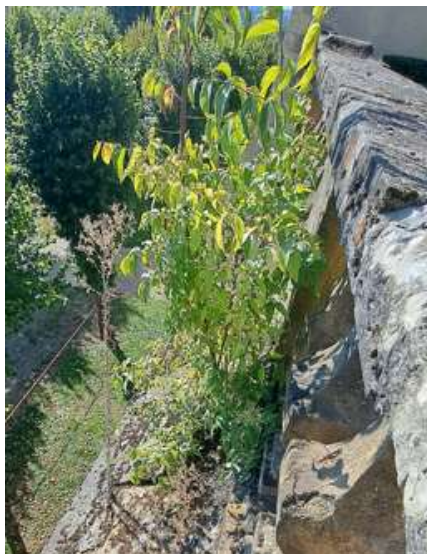
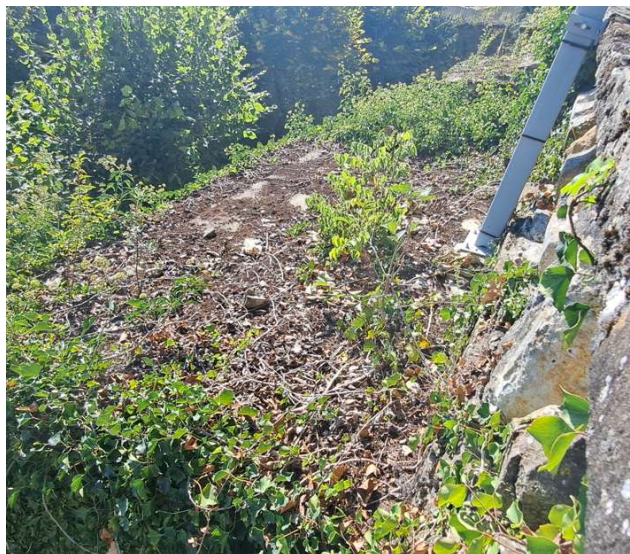
- Le couronnement du mur :

Nous constatons qu'un couronnement réalisé au mortier de ciment est en place avec une forme de pente assez importante pour ne pas laisser de stagnation d'eau. Il est largement recouvert de végétation en tout genre :

Le couronnement est fissuré par endroit et se décolle. Il n'a plus de tenu sur environ 30% de la surface du fait de l'enracinement des végétaux. Nous retrouvons à 3 endroits des fragments du couronnement en pied de mur (dans la partie Nord). Ces fragments instables nécessite de garder la zone avec un balisage renforcé :

- purger l'intégralité des enduits cloqués non adhérents sur la longueur du mur ainsi que du couronnement menaçant de s'effondrer.

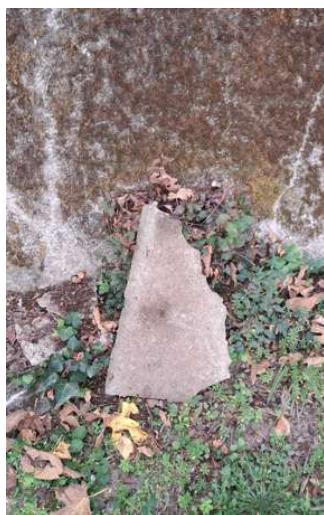
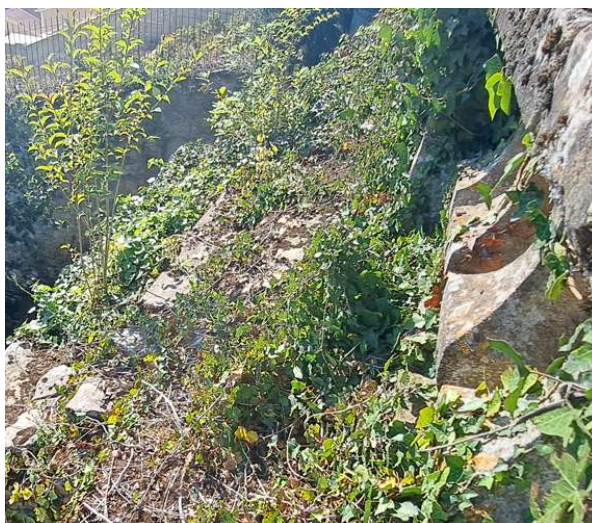
De plus, le couronnement est très largement recouvert de mousses, lichens et probablement d'algues de couleur brun-rougeâtre, ce qui indique une humidité élevée et prolongée :

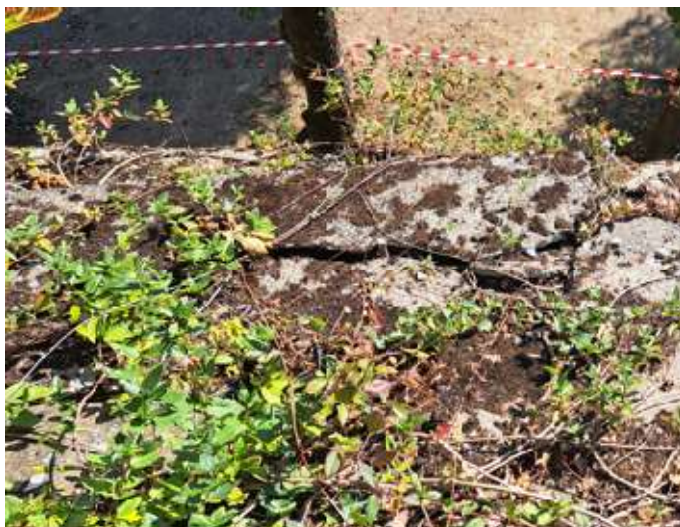
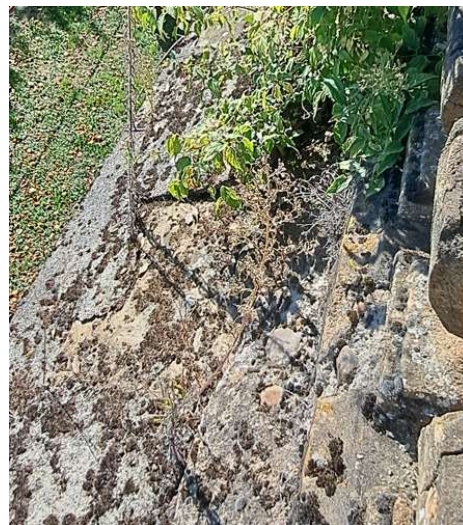
Sur certaines parties, nous constatons les décollements du couronnement qui n'adhèrent plus au support et prêts à s'effondrer :

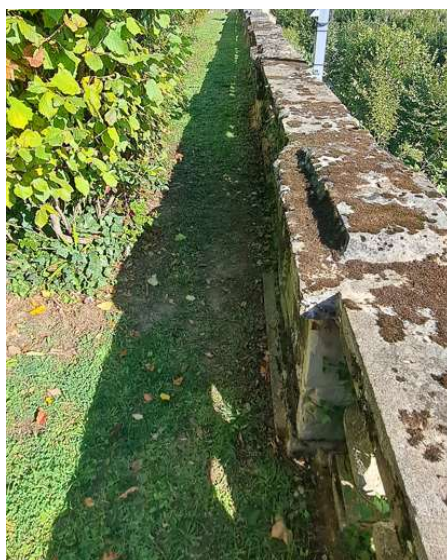
Il n'a été relevé aucun système de drainage pour ce mur de soutènement. Le drainage est crucial pour la longévité et la stabilité d'un mur de soutènement en pierre, car il permet d'évacuer l'eau qui s'accumule derrière la structure et qui pourrait exercer une pression considérable (pression hydrostatique) et provoquer des fissures ou des déformations.

De plus, en tête de mur, aucune évacuation des eaux de pluie n'est visible. L'eau de pluie est donc collectée par absorptions et l'excédant par ruissèlement sur le mur :

Pour finir et du fait de l'absence de drainage du mur, il est conseillé de recueillir les eaux de pluie et de ruissellement par la mise en place de drains en tête et pied de mur reliés au réseau des eaux pluviales.

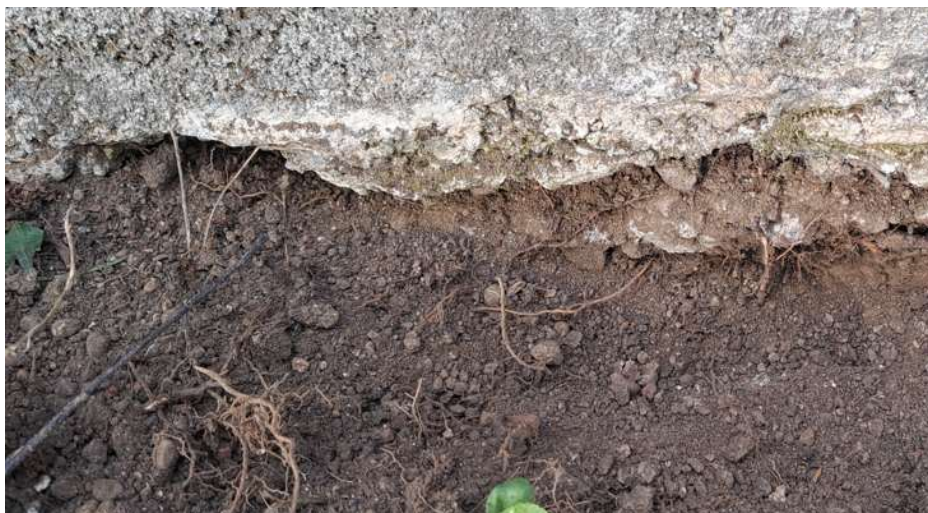
En pied de mur, l'enduit s'arrête à fleur de la terre végétale. Aucun dispositif de recueil n'est visible en pied et le mur n'est pas non plus protégé de l'humidité :

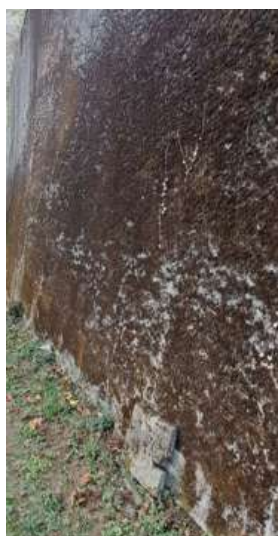
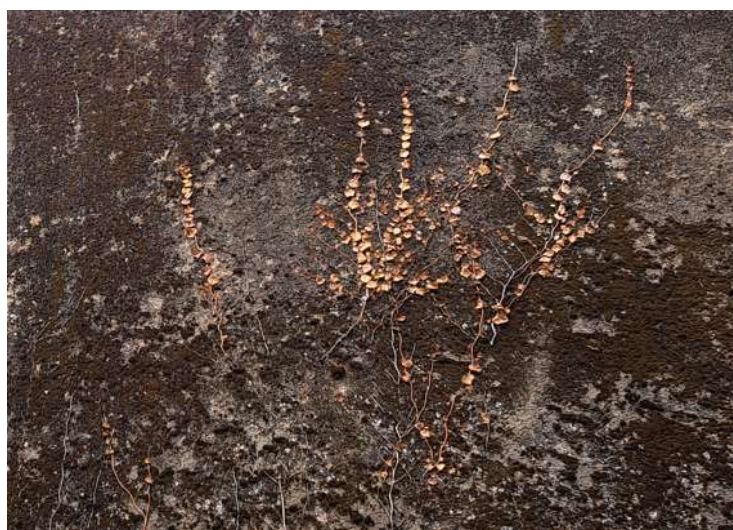
Nous observons la présence de mousse et de lichen sur une bonne partie des murs enduits. La croissance de ces végétaux est un signe quasi certain d'une humidité persistante et excessive dans la maçonnerie. Le mur est constamment mouillé ou saturé d'humidité.

- . L'eau (aggravé par le phénomène gel/dégel) peut faire éclater ou fissurer l'enduit et, à terme, fragiliser les pierres en dessous.

- . Pression accrue : l'humidité excessive provient très probablement d'un défaut de drainage derrière le mur. L'eau s'accumule dans le sol retenu, exerce une forte pression hydrostatique sur le mur, et finit par le traverser.

Le mur est ancien et construit en pierre avec un enduit au ciment (qui est peu perspirant/respirant) ce qui peut aggraver le problème d'humidité. Le ciment empêche l'eau de s'évaporer vers l'extérieur, la retenant à l'intérieur du mur et favorisant ainsi sa dégradation et l'apparition de mousse.

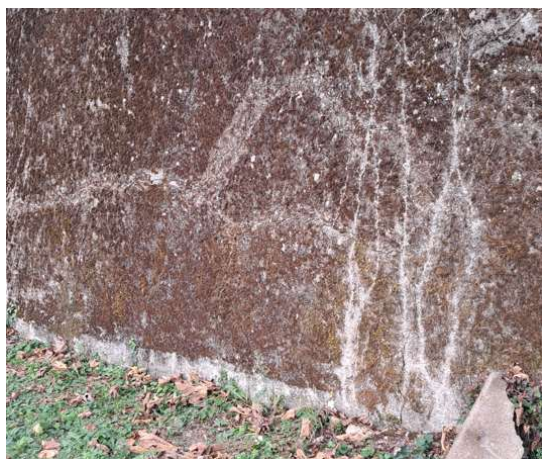
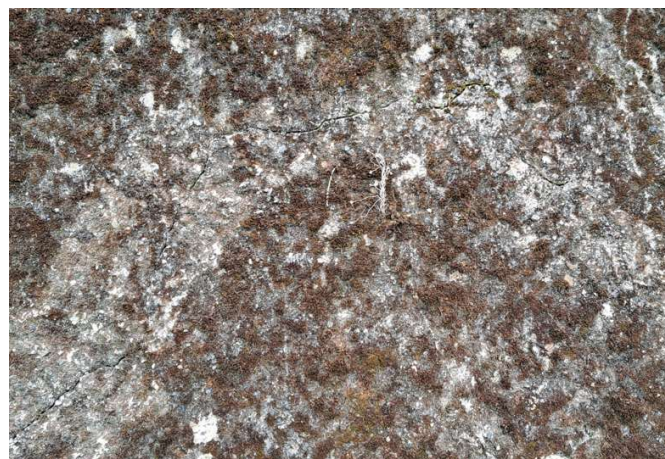
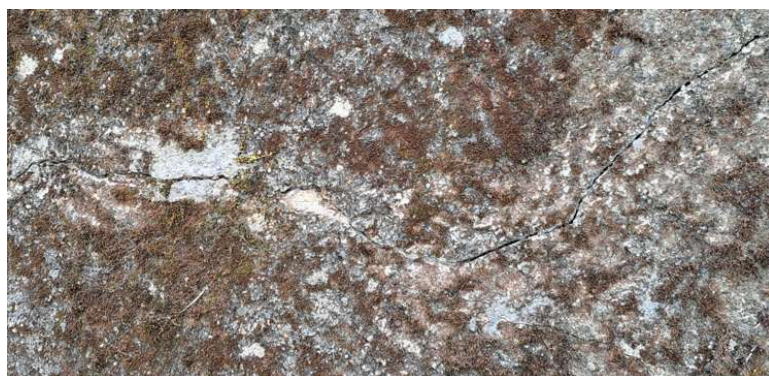
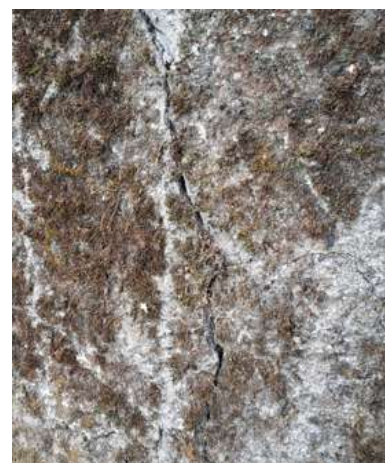
De plus, nous avons sondé l'enduit sur l'intégralité des murs pour vérifier la cohésion de l'enduit. Sur 90% des surfaces sondées, le sondage sonnait creux, ce qui démontre que l'enduit n'est pas cohésif au support.

Dans la partie Nord, nous constatons que les enduits sont encore en place mais sonnent creux sur l'intégralité des murs. En outre, nous observons des fissures verticales et horizontales (de plus de 3ml) qui témoignent d'une rupture de l'enduit et d'un probable futur effondrement. Ce phénomène sera probablement aggravé du fait des ruptures et effondrements du couronnement (plusieurs fragments retrouvés au sol) :

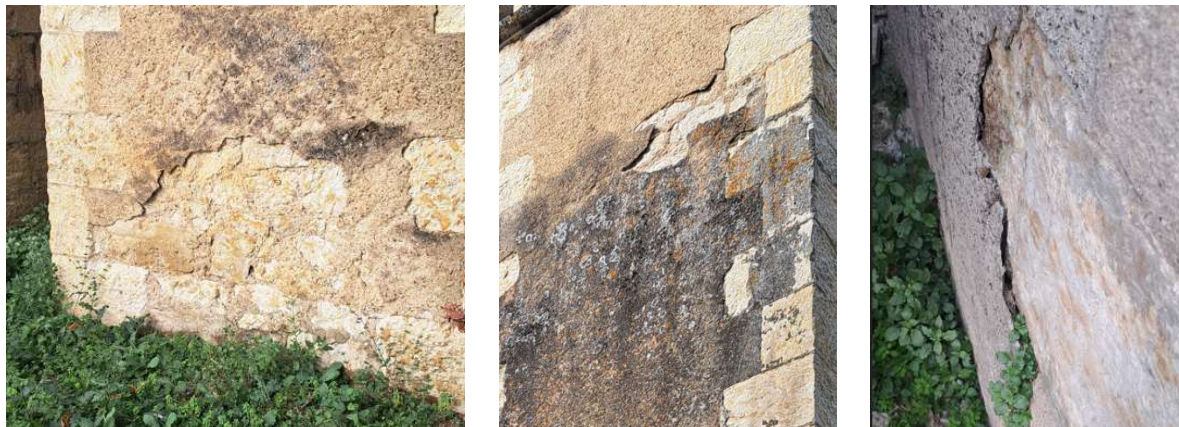
Dans la partie centrale (aile du bâtiment), nous constatons que les enduits n'ont pas d'adhérence au support. L'enduit se décolle par plaque au touché. L'enduit est plutôt mince et est largement détérioré. En outre, nous constatons que la pierre support de l'enduit n'a pas été bouchardée pour permettre une réelle accroche :

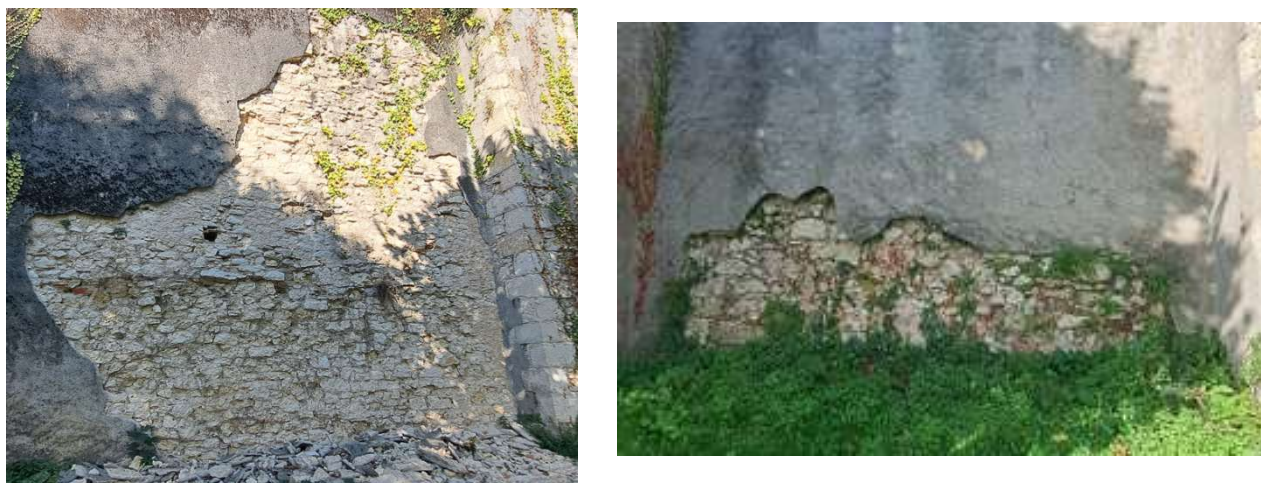
Dans la partie SUD, les enduits ont déjà commencé à se décoller en plaque :

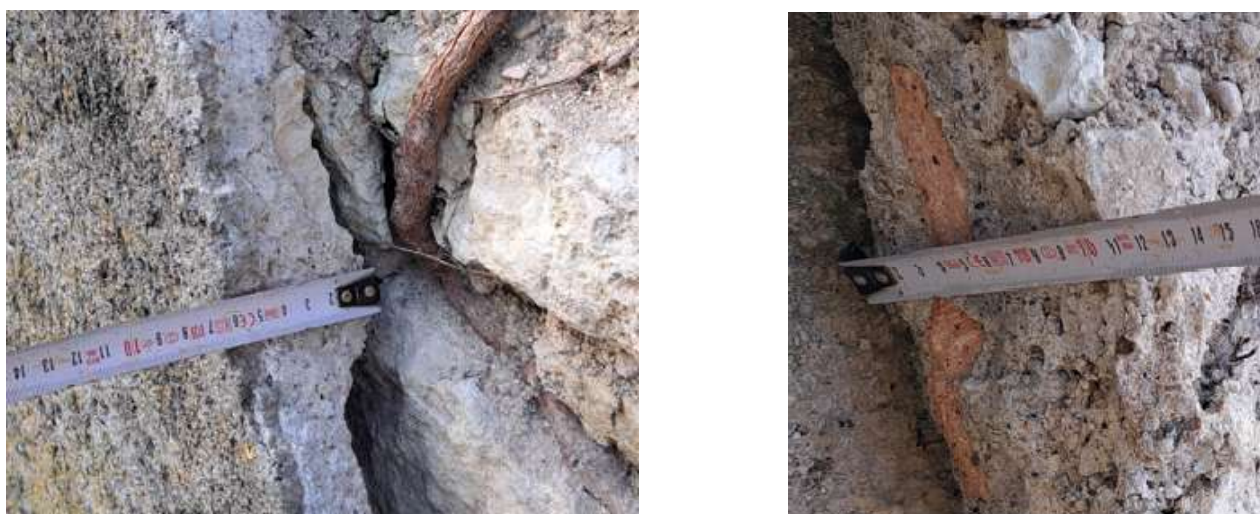
Nous constatons que les épaisseurs sont très importantes allant jusqu'à une dizaine de centimètre :

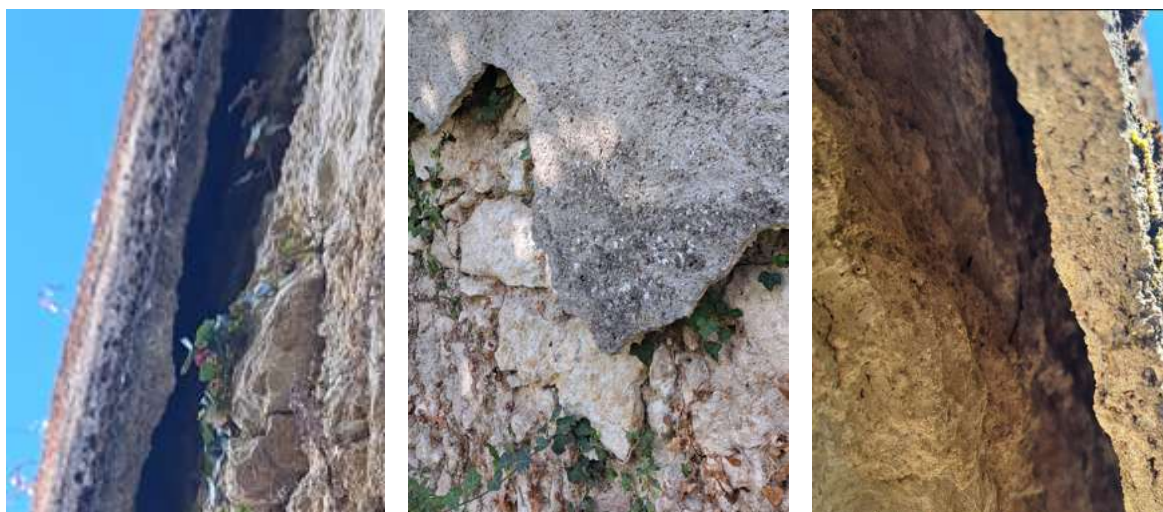
Nous notons que les enduits n'ont pas d'adhérence avec le support d'où le décollement :

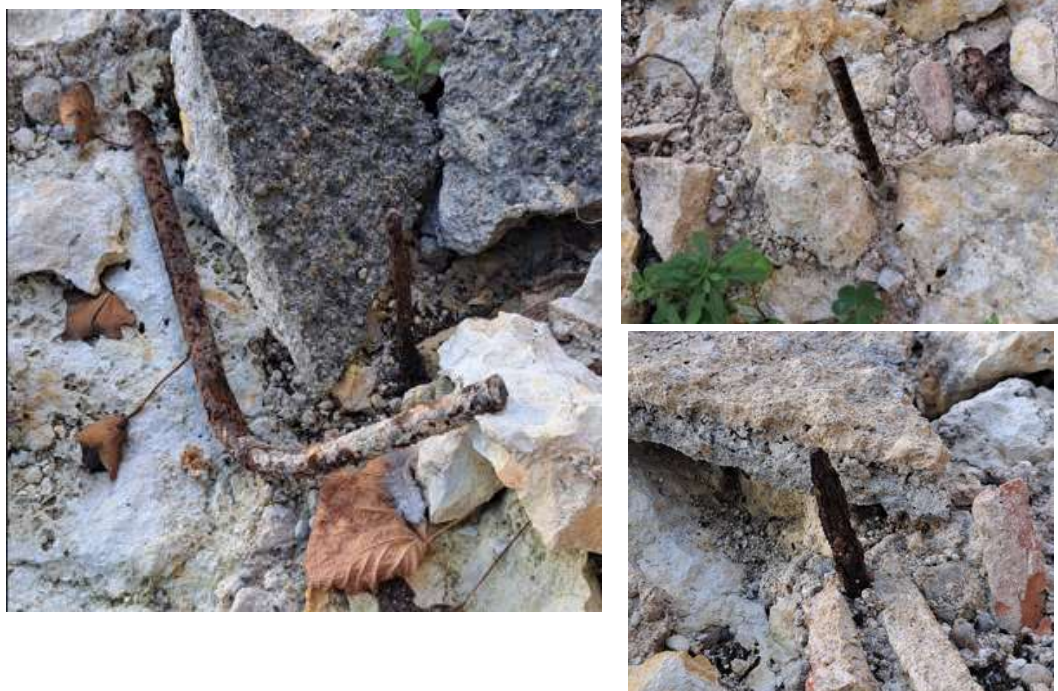
Au niveau des enduits présents au sol, nous apercevons des armatures crénelées (TORS) qui ont probablement servies à l'accroche de l'enduit à la paroi. Tels que nous pouvons le voir sur les photos ci-dessous, certaines barres ne présentent pas de marque d'adhérence (probablement juste plantées dans le mur sans scellement) tandis que d'autres sont complètement oxydées. Il n'a pas été relevé de présence de treillis ou de grillage :

3/ Mise en œuvre d'un treillis permettant de renforcer les enduits fixé mécaniquement au support type toile de verre fibrée « Réno maille 19 » de chez PBR ou similaire (voir fiche technique en annexe)
