## PRE RAPPORT DE MISSION DE REPERAGE DES MATERIAUX ET PRODUITS CONTENANT DE L'AMIANTE AVANT DEMOLITION

Adresse : Bâtiment 1 - 136 La Roche Marguerite  
35170 BRUZ

N° de dossier

373889

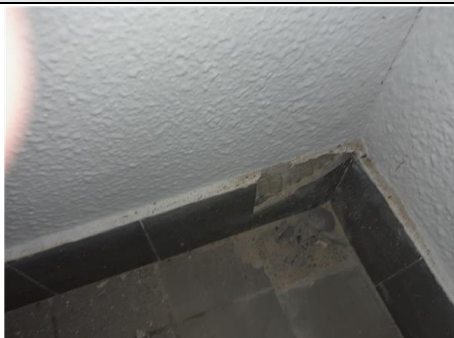
**PRELEVEMENT : P002**

| Nom du client | Numéro de dossier | Pièce ou local |
|---|---|---|
| Présence d'amiante | | |
| <b>Objet :</b><br>Colle / Plinthes grises<br><br><b>Support :</b><br><br><b>Taille :</b><br>0 cm | | |

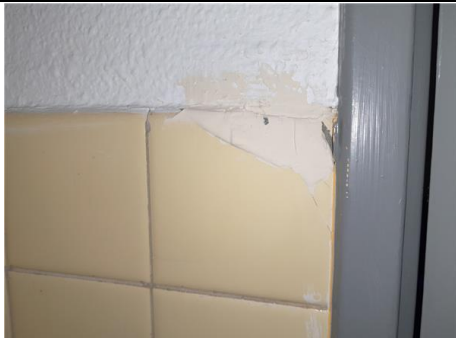
| PRELEVEMENT : P009 | | |

| PRELEVEMENT : P009 | | |
|---|---|---|
| Présence d'amiante | | |
| <b>Objet :</b><br>Colle / Faïence jaune<br><br><b>Support :</b><br><br><b>Taille :</b><br>0 cm | | |

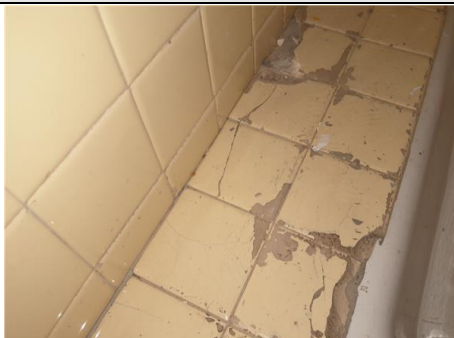
| PRELEVEMENT : P011 | | |

| PRELEVEMENT : P011 | | |
|---|---|---|
| Présence d'amiante | | |
| <b>Objet :</b><br>Colle / Paillasse douche<br><br><b>Support :</b><br><br><b>Taille :</b><br>0 cm | | |

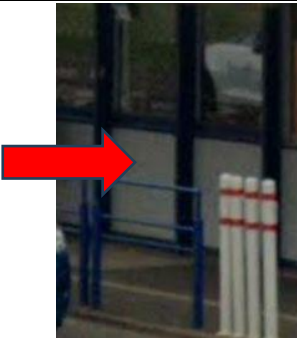
| PRELEVEMENT : P014 | | |

| PRELEVEMENT : P014 | | |
|---|---|---|
| Présence d'amiante | | |
| <b>Objet :</b><br>Plaque(s) plane(s) / Peinture<br><br><b>Support :</b><br><br><b>Taille :</b><br>0 cm | | |

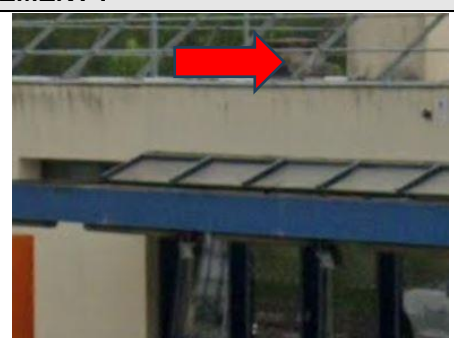
| PRELEVEMENT : Matériau reconnu visuellement | | |

| PRELEVEMENT : Matériau reconnu visuellement | | |
|---|---|---|
| Présence d'amiante | | |
| <b>Objet :</b><br>Mitron de cheminée en amiante ciment<br><br><b>Support :</b><br><br><b>Taille :</b><br>0 cm | | |
