# MARCHE PUBLIC DE MAÎTRISE D'ŒUVRE

### REPORTAGE PHOTO – DRFIP

N°SGCD67-SAIA-26-006

**Mission de maîtrise d'œuvre pour l'étude de remplacement, de modernisation et de mise en conformité des ascenseurs et des monte-charges**

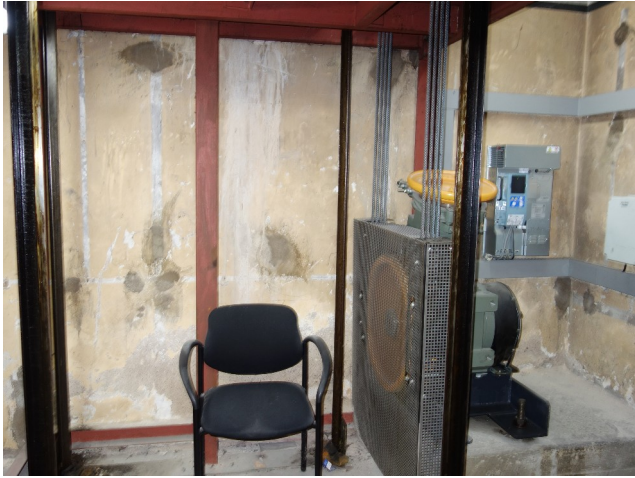
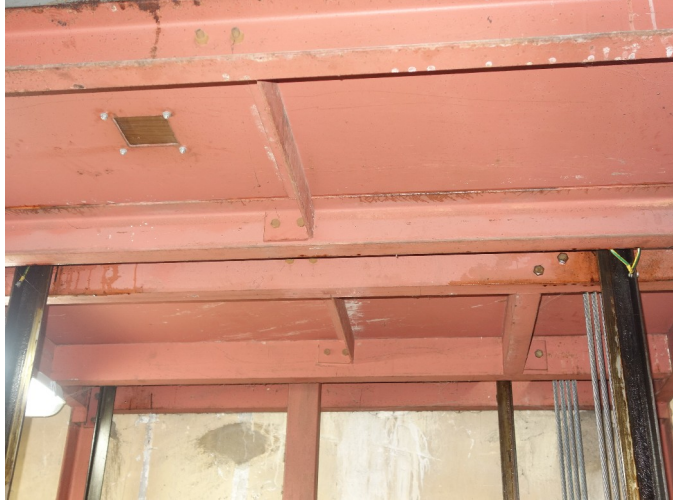
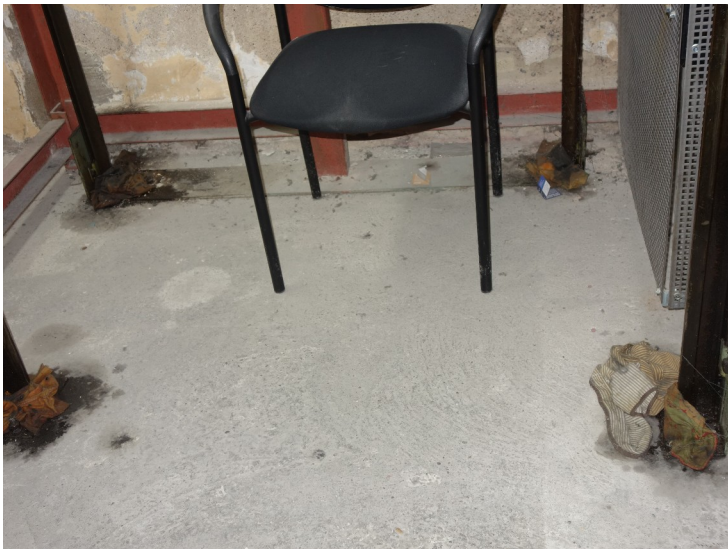
On peut voir les 4 rails de guidage qui sont fixés dans le sol avec le moteur qui est à côté, sous le plancher technique métallique.

A droite nous avons l'armoire avec la carte mère dudit ascenseur.

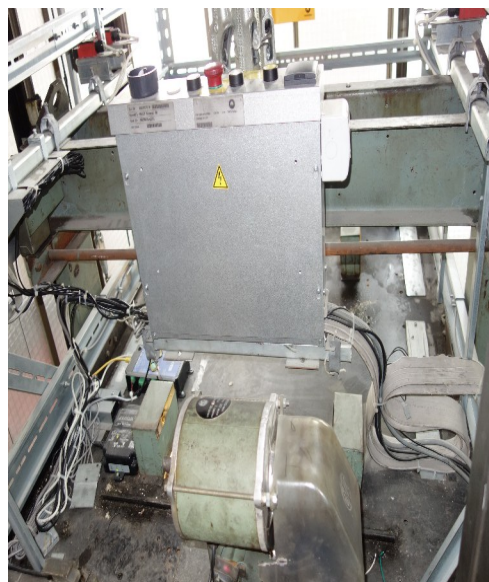
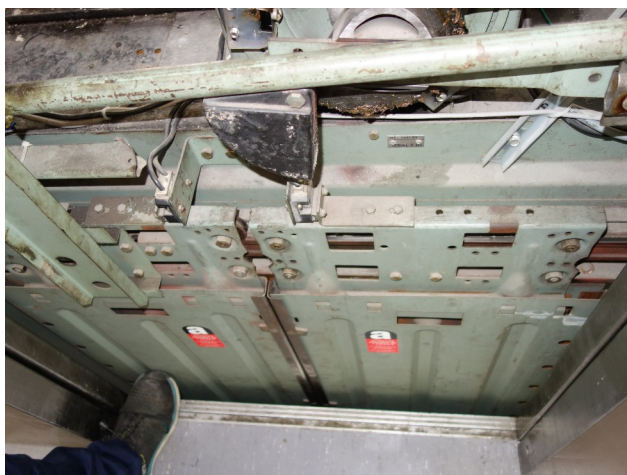
On peut noter que les portes contiennent de l'amiante à l'intérieur.

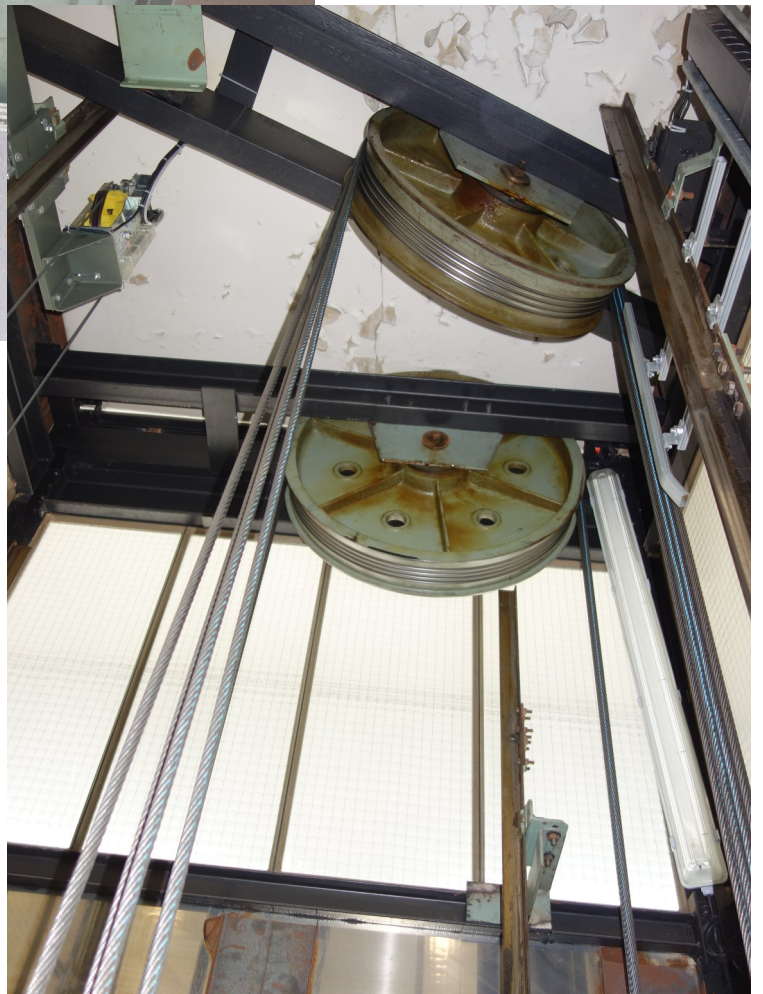
Ici on voit partiellement le dispositif de ralentissement et d'arrêts au étages.
