## Rapport de mission de repérage des matériaux et produits contenant de l'amiante dans les immeubles bâtis avant réalisation de travaux

Numéro de dossier : 2020-5503  
Date du repérage : 05/11/2020

| Immeuble bâti visité | |
|---|---|
| Adresse | Rue : ..... <b>CIO</b><br><b>137 Ruelle de France</b><br>Code postal, ville : . <b>62700 BRUAY LA BUISSIÈRE</b> |
| Périmètre de repérage : | ..... <b>Installation de chauffage</b> |

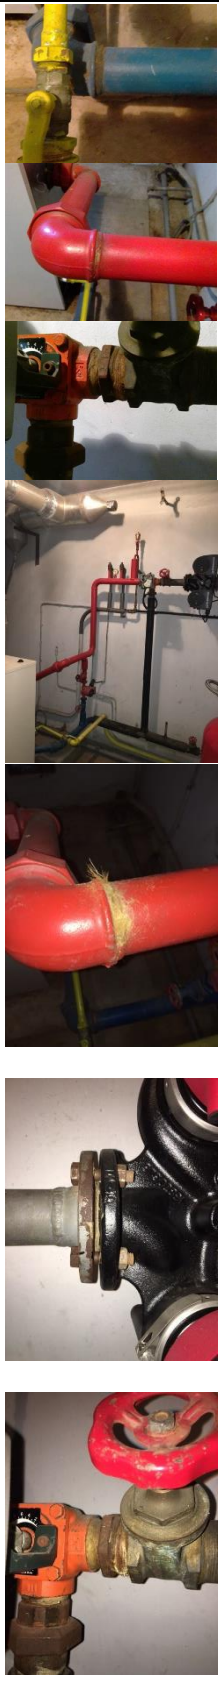
**Le prélèvement P010 a révélé la présence d'amiante sur les joints tressés mis en œuvre sur l'ensemble des brides de la chaufferie.**

| Chaufferie | 1 | <p> <u>Identifiant:</u> ZPSO010<br/> <u>Réf. échantillon:</u> P010<br/> <u>Description:</u> Tresse<br/> <u>Composant de la construction:</u> 8 - Équipements divers et accessoires - Chaudières (mixtes, collectives), chauffe bains, radiateurs gaz modulables, Poêles à bois à fuel, à charbon, Groupes électrogènes<br/> <u>Partie à sonder:</u> Tresse<br/> <u>Sondage :</u> Déchirement; Raclage; Frottis; Visuel<br/> <u>Résultat :</u> Présence d'amiante </p> | <p> Oui<br/> Rez de chaussée -<br/> Chaufferie : Mur B<br/> (sortie de chaudière) </p> | P010 | |

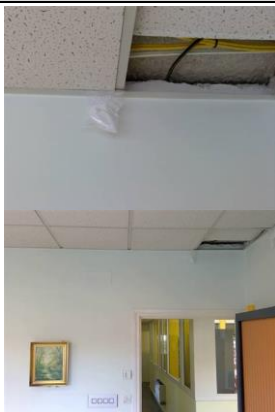
| Zone | Identifiant + Description | Conclusion (justification) | Photo |
|---|---|---|---|
| ZPSO023 | <p><u>Localisation</u> : Rez de chaussée - Bureau direction</p> <p><u>Echantillons</u> : P022</p> <p><u>Description</u> :<br/>Enduit à base de plâtre lissé ou taloché</p> | Absence d'amiante<br>(Après analyse en laboratoire) | |

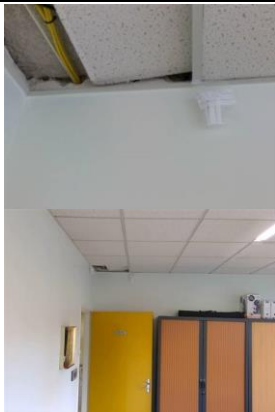
| Zone | Identifiant + Description | Conclusion (justification) | Photo |
|---|---|---|---|
| ZPSO024 | <p><u>Localisation</u> : Rez de chaussée - Bureau direction</p> <p><u>Echantillons</u> : P023</p> <p><u>Description</u> :<br/>Enduit à base de plâtre lissé ou taloché</p> | Absence d'amiante<br>(Après analyse en laboratoire) | |

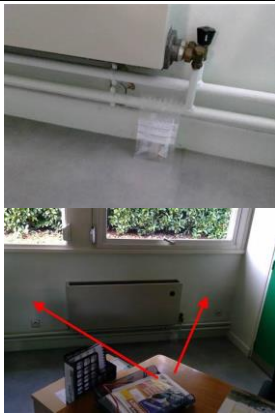
| Zone | Identifiant + Description | Conclusion (justification) | Photo |
|---|---|---|---|
| ZPSO002 | <p><u>Localisation</u> : Rez de chaussée - Secrétariat 1</p> <p><u>Echantillons</u> : P002</p> <p><u>Description</u> :<br/>Panneaux de cloisons lisses ou moulurées, préfabriquées ou non</p> | Absence d'amiante<br>(Après analyse en laboratoire) | |

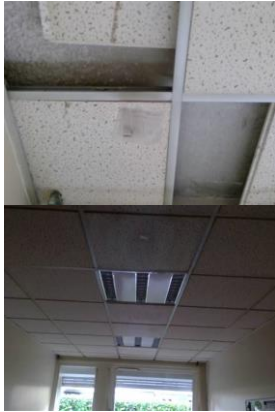
| Zone | Identifiant + Description | Conclusion (justification) | Photo |
|---|---|---|---|
| ZPSO027 | <p><u>Localisation</u> : Rez de chaussée - Cafétéria</p> <p><u>Echantillons</u> : P026</p> <p><u>Description</u> :<br/>Enduit à base de ciment lissé ou taloché</p> | Absence d'amiante<br>(Après analyse en laboratoire) | |

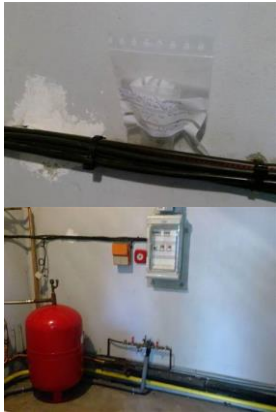
| Zone | Identifiant + Description | Conclusion (justification) | Photo |
|---|---|---|---|
| ZPSO007 | <p><u>Localisation</u> : Rez de chaussée - Chaufferie</p> <p><u>Echantillons</u> : P007</p> <p><u>Description</u> :<br/>Enduit à base de plâtre lissé ou taloché</p> | <p>Absence d'amiante<br/>(Après analyse en laboratoire)</p> | |

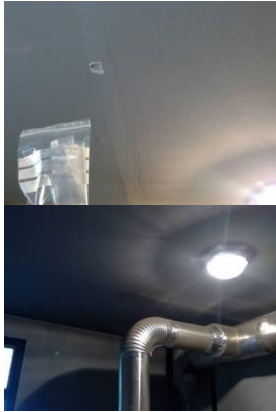
| Zone | Identifiant + Description | Conclusion (justification) | Photo |
|---|---|---|---|
| ZPSO008 | <p><u>Localisation</u> : Rez de chaussée - Chaufferie</p> <p><u>Echantillons</u> : P008</p> <p><u>Description</u> :<br/>Enduit à base de plâtre lissé ou taloché</p> | <p>Absence d'amiante<br/>(Après analyse en laboratoire)</p> | |

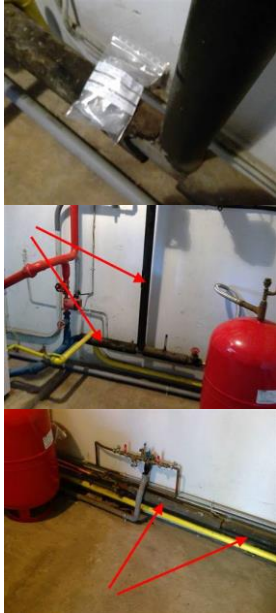
| Zone | Identifiant + Description | Conclusion (justification) | Photo |
|---|---|---|---|
| ZPSO009 | <p><u>Localisation</u> : Rez de chaussée - Chaufferie</p> <p><u>Echantillons</u> : P009</p> <p><u>Description</u> :<br/>Coque noire de Calorifugeage</p> | <p>Absence d'amiante<br/>(Après analyse en laboratoire)</p> | |

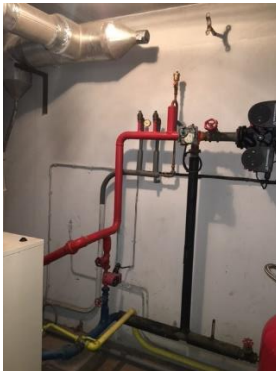
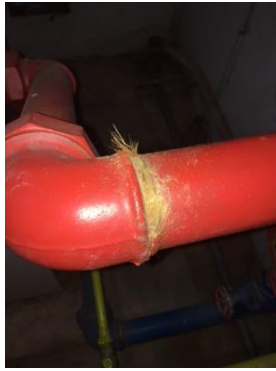
| Zone | Identifiant + Description | Conclusion (justification) | Photo |
|---|---|---|---|
| ZPS0010 | <p><u>Localisation</u> : Rez de chaussée - Chaufferie</p> <p><u>Echantillons</u> : P010</p> <p><u>Description</u> : Tresse</p> | <p>Présence d'amiante<br/>(Après analyse en laboratoire)</p> | |

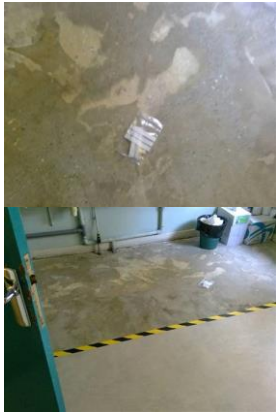
| Zone | Identifiant + Description | Conclusion (justification) | Photo |
|---|---|---|---|
| ZPSO028 | <p><u>Localisation</u> : Rez de chaussée - SAS sanitaires</p> <p><u>Echantillons</u> : P027</p> <p><u>Description</u> : Ragréage</p> | Absence d'amiante<br>(Après analyse en laboratoire) | |

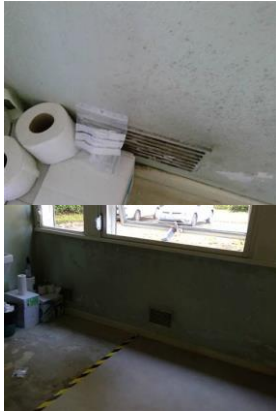
| Zone | Identifiant + Description | Conclusion (justification) | Photo |
|---|---|---|---|
| ZPSO029 | <p><u>Localisation</u> : Rez de chaussée - SAS sanitaires</p> <p><u>Echantillons</u> : P028</p> <p><u>Description</u> : Enduit à base de plâtre lissé ou taloché</p> | Absence d'amiante<br>(Après analyse en laboratoire) | |

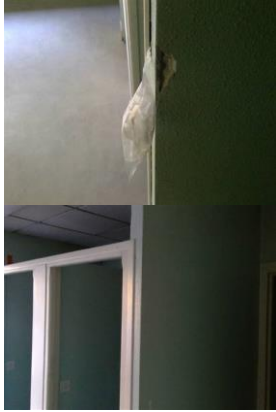
| Zone | Identifiant + Description | Conclusion (justification) | Photo |
|---|---|---|---|
| ZPSO030 | <p><u>Localisation</u> : Rez de chaussée - SAS sanitaires</p> <p><u>Echantillons</u> : P029</p> <p><u>Description</u> : Enduit à base de plâtre lissé ou taloché+peinture a effets</p> | Absence d'amiante<br>(Après analyse en laboratoire) | |

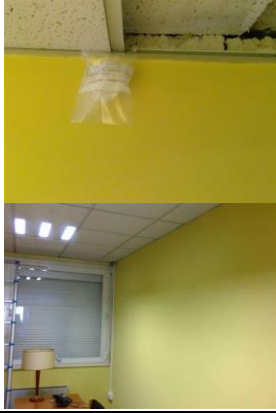
| Zone | Identifiant + Description | Conclusion (justification) | Photo |
|---|---|---|---|
| ZPSO032 | <p><u>Localisation</u> : Rez de chaussée - Conseiller 2</p> <p><u>Echantillons</u> : P031</p> <p><u>Description</u> : Enduit à base de plâtre lissé ou taloché</p> | Absence d'amiante<br>(Après analyse en laboratoire) | |

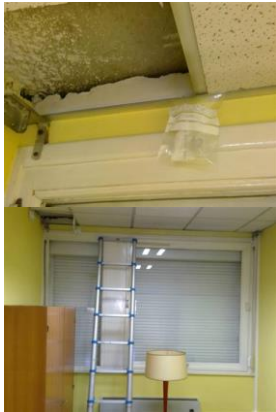
| Zone | Identifiant + Description | Conclusion (justification) | Photo |
|---|---|---|---|
| ZPSO033 | <p><u>Localisation</u> : Rez de chaussée - Conseiller 2</p> <p><u>Echantillons</u> : P032</p> <p><u>Description</u> :</p> <p>Enduit à base de plâtre lissé ou taloché</p> | Absence d'amiante<br>(Après analyse en laboratoire) | |

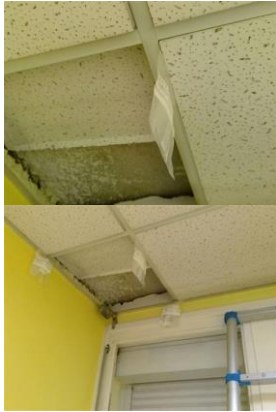
| Zone | Identifiant + Description | Conclusion (justification) | Photo |
|---|---|---|---|
| ZPSO034 | <p><u>Localisation</u> : Rez de chaussée - Conseiller 2</p> <p><u>Echantillons</u> : P033</p> <p><u>Description</u> :</p> <p>Enduit à base de ciment projeté</p> | Absence d'amiante<br>(Après analyse en laboratoire) | |

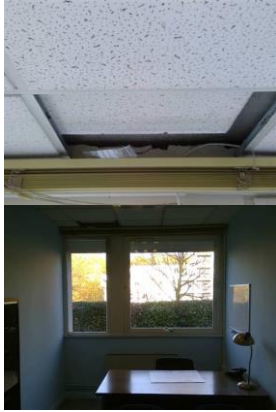
| Zone | Identifiant + Description | Conclusion (justification) | Photo |
|---|---|---|---|
| ZPSO014 | <p><u>Localisation</u> : Rez de chaussée - Conseiller 4</p> <p><u>Echantillons</u> : P013</p> <p><u>Description</u> :</p> <p>Enduit à base de plâtre lissé ou taloché</p> | Absence d'amiante<br>(Après analyse en laboratoire) | |

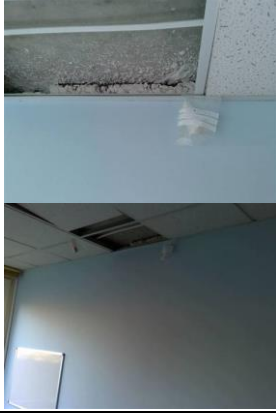
| Zone | Identifiant + Description | Conclusion (justification) | Photo |
|---|---|---|---|
| ZPSO015 | <p><u>Localisation</u> : Rez de chaussée - Conseiller 4</p> <p><u>Echantillons</u> : P014</p> <p><u>Description</u> :</p> <p>Enduit à base de plâtre lissé ou taloché</p> | Absence d'amiante<br>(Après analyse en laboratoire) | |

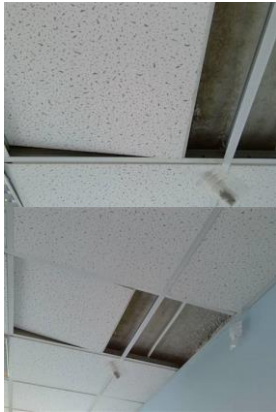
| Zone | Identifiant + Description | Conclusion (justification) | Photo |
|---|---|---|---|
| ZPSO016 | <p><u>Localisation</u> : Rez de chaussée - Conseiller 4</p> <p><u>Echantillons</u> : P015</p> <p><u>Description</u> :<br/>Enduit à base de ciment lissé ou taloché</p> | Absence d'amiante<br>(Après analyse en laboratoire) | |

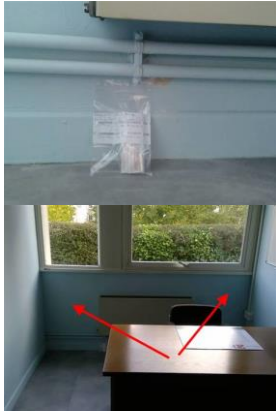
| Zone | Identifiant + Description | Conclusion (justification) | Photo |
|---|---|---|---|
| ZPSO003 | <p><u>Localisation</u> : Rez de chaussée - Conseiller 5</p> <p><u>Echantillons</u> : P003</p> <p><u>Description</u> :<br/>Enduit à base de plâtre lissé ou taloché</p> | Absence d'amiante<br>(Après analyse en laboratoire) | |

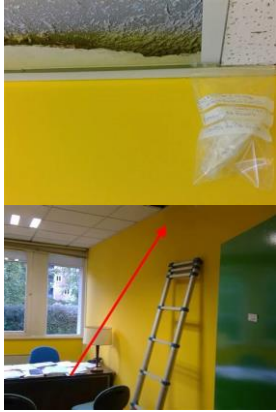
**Les prélèvements P05 et P30 ont révélé la présence d'amiante sur l'enduit plâtreux + peinture mis en œuvre sur les murs du bureau conseiller 6 et les murs de la salle de documentation. En accord avec le donneur d'ordre, malgré un résultat d'analyse de laboratoire ayant révélé l'absence de fibres d'amiante nous considérons l'ensemble des murs du bâtiment comprenant un enduit plâtreux comme amianté. Ce reclassement a été effectué en raison de la présence d'amiante au niveau de prélèvements effectués dans d'autres parties du bâtiment sur des matériaux similaires. L'absence d'amiante pourrait s'expliquer par un prélèvement effectué au droit d'une zone ne présentant pas d'amiante de façon ponctuelle pour cause de réparation ou en raison d'une teneur en amiante en trop faible quantité dans le prélèvement et non décelable par le laboratoire.**

| Zone | Identifiant + Description | Conclusion (justification) | Photo |
|---|---|---|---|
| ZPSO005 | <p><u>Localisation</u> : Rez de chaussée - Conseiller 6</p> <p><u>Echantillons</u> : P005</p> <p><u>Description</u> :<br/>Enduit à base de plâtre lissé ou taloché</p> | Présence d'amiante<br>(Après analyse en laboratoire) | |

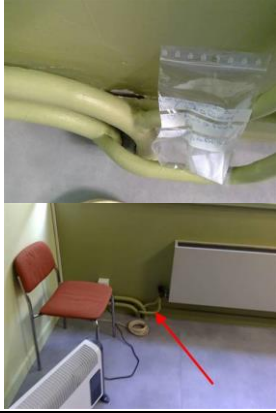
| Zone | Identifiant + Description | Conclusion (justification) | Photo |
|---|---|---|---|
| ZPSO006 | <p><u>Localisation</u> : Rez de chaussée - Salle de réunion</p> <p><u>Echantillons</u> : P006</p> <p><u>Description</u> :<br/>Colle de plinthes bois</p> | Absence d'amiante<br>(Après analyse en laboratoire) | |

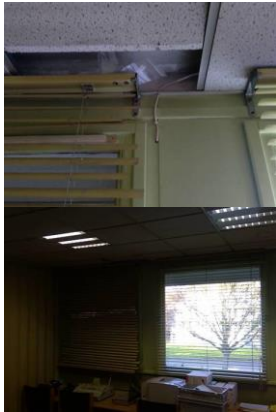
| Zone | Identifiant + Description | Conclusion (justification) | Photo |
|---|---|---|---|
| ZPSO017 | <p><u>Localisation</u> : Rez de chaussée - Salle de réunion</p> <p><u>Echantillons</u> : P016</p> <p><u>Description</u> :</p> <p>Enduit à base de plâtre lissé ou taloché</p> | <p>Absence d'amiante</p> <p>(Après analyse en laboratoire)</p> | |

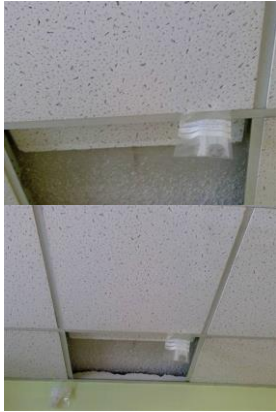
| Zone | Identifiant + Description | Conclusion (justification) | Photo |
|---|---|---|---|
| ZPSO018 | <p><u>Localisation</u> : Rez de chaussée - Salle de réunion</p> <p><u>Echantillons</u> : P017</p> <p><u>Description</u> :</p> <p>Enduit à base de ciment lissé ou taloché</p> | <p>Absence d'amiante</p> <p>(Après analyse en laboratoire)</p> | |

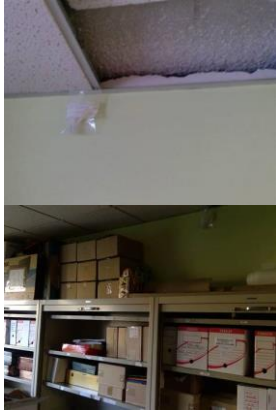
| Zone | Identifiant + Description | Conclusion (justification) | Photo |
|---|---|---|---|
| ZPSO019 | <p><u>Localisation</u> : Rez de chaussée - Salle de réunion</p> <p><u>Echantillons</u> : P018</p> <p><u>Description</u> :</p> <p>Enduit à base de plâtre lissé ou taloché</p> | <p>Absence d'amiante</p> <p>(Après analyse en laboratoire)</p> | |

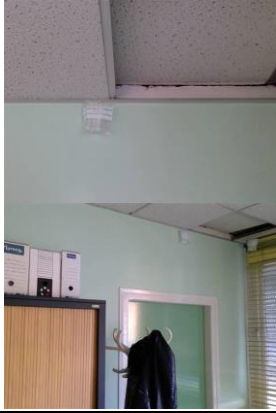
| Zone | Identifiant + Description | Conclusion (justification) | Photo |
|---|---|---|---|
| ZPSO020 | <p><u>Localisation</u> : Rez de chaussée - Bureau accueil</p> <p><u>Echantillons</u> : P019</p> <p><u>Description</u> :</p> <p>Enduit à base de plâtre lissé ou taloché</p> | <p>Absence d'amiante</p> <p>(Après analyse en laboratoire)</p> | |

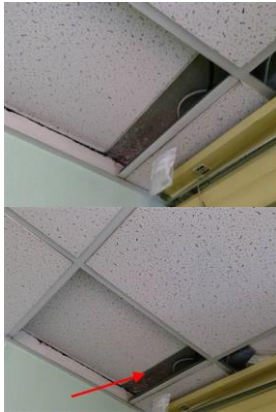
| Zone | Identifiant + Description | Conclusion (justification) | Photo |
|---|---|---|---|
| ZPSO021 | <p><u>Localisation</u> : Rez de chaussée - Bureau accueil</p> <p><u>Echantillons</u> : P020</p> <p><u>Description</u> :<br/>Enduit à base de ciment lissé ou taloché</p> | <p>Absence d'amiante<br/>(Après analyse en laboratoire)</p> | |

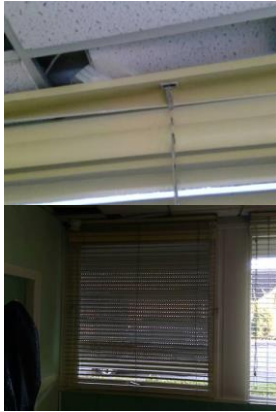
| Zone | Identifiant + Description | Conclusion (justification) | Photo |
|---|---|---|---|
| ZPSO022 | <p><u>Localisation</u> : Rez de chaussée - Bureau accueil</p> <p><u>Echantillons</u> : P021</p> <p><u>Description</u> :<br/>Enduit à base de plâtre lissé ou taloché</p> | <p>Absence d'amiante<br/>(Après analyse en laboratoire)</p> | |

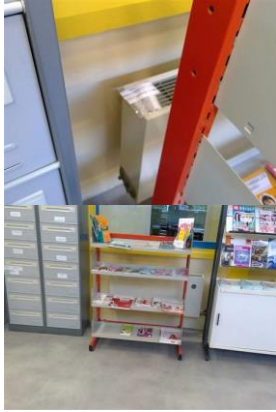
| Zone | Identifiant + Description | Conclusion (justification) | Photo |
|---|---|---|---|
| ZPSO031 | <p><u>Localisation</u> : Rez de chaussée - Documentation</p> <p><u>Echantillons</u> : P030</p> <p><u>Description</u> :<br/>Enduit à base de ciment lissé ou taloché</p> | <p>Présence d'amiante<br/>(Après analyse en laboratoire)</p> | |

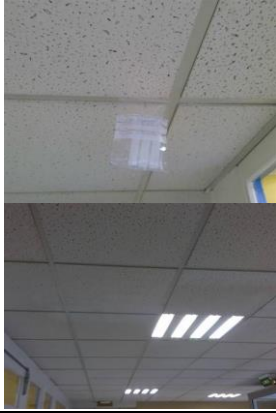
| Zone | Identifiant + Description | Conclusion (justification) | Photo |
|---|---|---|---|
| ZPSO001 | <p><u>Localisation</u> : Rez de chaussée - Dégagement 1</p> <p><u>Echantillons</u> : P001</p> <p><u>Description</u> :<br/>Panneaux et plaques</p> | <p>Absence d'amiante<br/>(Après analyse en laboratoire)</p> | |

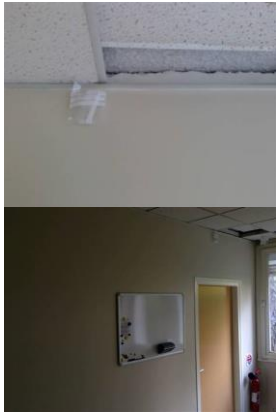
| Zone | Identifiant + Description | Conclusion (justification) | Photo |
|---|---|---|---|
| ZPSO025 | <p><u>Localisation</u> : Rez de chaussée - Secrétariat 2</p> <p><u>Echantillons</u> : P024</p> <p><u>Description</u> :<br/>Enduit à base de plâtre lissé ou taloché</p> | Absence d'amiante<br>(Après analyse en laboratoire) | |

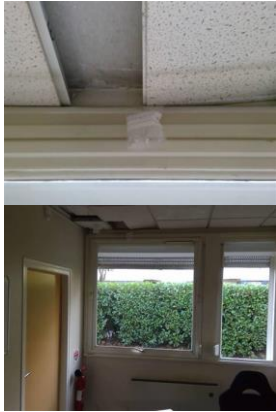
| Zone | Identifiant + Description | Conclusion (justification) | Photo |
|---|---|---|---|
| ZPSO026 | <p><u>Localisation</u> : Rez de chaussée - Secrétariat 2</p> <p><u>Echantillons</u> : P025</p> <p><u>Description</u> :<br/>Enduit à base de plâtre lissé ou taloché</p> | Absence d'amiante<br>(Après analyse en laboratoire) | |

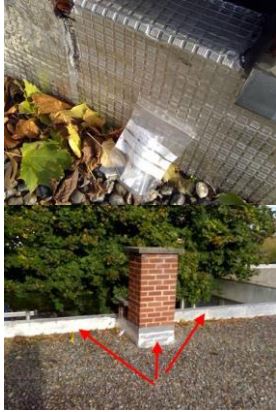
| Zone | Identifiant + Description | Conclusion (justification) | Photo |
|---|---|---|---|
| ZPSO011 | <p><u>Localisation</u> : Parties extérieures</p> <p><u>Echantillons</u> : P011</p> <p><u>Description</u> :<br/>Relevé : revêtement bitumineux (bandes, lés...) type "pax-alu"</p> | Absence d'amiante<br>(Après analyse en laboratoire) | |

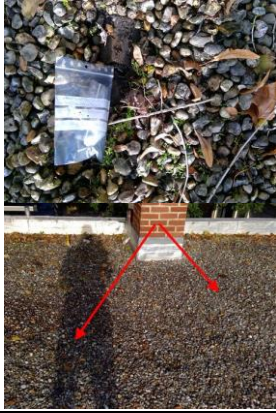
| Zone | Identifiant + Description | Conclusion (justification) | Photo |
|---|---|---|---|
| ZPSO012 | <p><u>Localisation</u> : Parties extérieures</p> <p><u>Echantillons</u> : P012</p> <p><u>Description</u> :<br/>Partie plane : revêtement bitumineux (bandes, lés...)</p> | Absence d'amiante<br>(Après analyse en laboratoire) | |

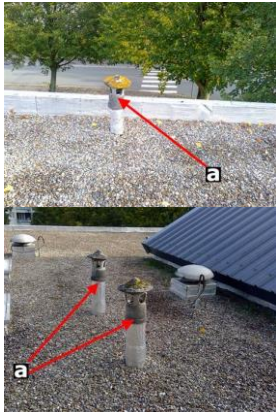
**3 conduits fibres ciment ne faisant pas partie du périmètre de mission ont été repérés en couverture du bâtiment.**

| Zone | Identifiant + Description | Conclusion (justification) | Photo |
|---|---|---|---|
| ZPSO013 | <p><u>Localisation</u> : Parties extérieures</p> <p><u>Echantillons</u> :</p> <p><u>Description</u> :</p> <p>Conduits fibres ciment</p> | <p>Présence d'amiante</p> <p>(Sur connaissance de l'opérateur)</p> | |

| Localisation | Identifiant + Description | Etat de conservation | Mesures d'ordre générales préconisées |
|---|---|---|---|
| Parties extérieures | <u>Identifiant:</u> ZPS0013<br><u>Description:</u> Conduits fibres ciment<br><u>Composant de la construction:</u> Conduits de fluides (air, eau, autres fluides)<br><u>Partie à sonder:</u> Conduits<br><u>Localisation sur croquis :</u> ZPS0013<br><u>Sondage :</u> Visuel | Etat dégradé - Fissures | |

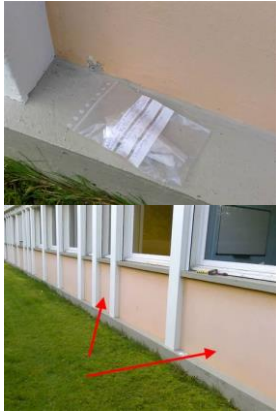
| Zone | Identifiant + Description | Conclusion (justification) | Photo |
|---|---|---|---|
| ZPSO004 | <p><u>Localisation</u> : Parties extérieures-façade extérieure arrière conseiller 5</p> <p><u>Echantillons</u> : P004</p> <p><u>Description</u> :</p> <p>Peinture sur béton+ciment de lissage</p> | <p>Absence d'amiante</p> <p>(Après analyse en laboratoire)</p> | |

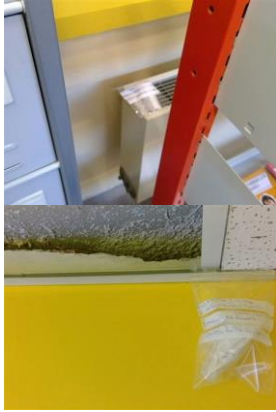
| Zone | Identifiant + Description | Conclusion (justification) | Photo |
|---|---|---|---|
| ZPSO035 | <p><u>Localisation</u> : Rez de chaussée - sas ; Rez de chaussée - Hall; Rez de chaussée - Bureau direction; Rez de chaussée - Standard téléphonique; Rez de chaussée - Secrétariat 1; Rez de chaussée - Cafétéria; Rez de chaussée - Chaufferie; Rez de chaussée - SAS sanitaires; Rez de chaussée - Wc; Rez de chaussée - Dépôt 1; Rez de chaussée - Dépôt 2; Rez de chaussée - Conseiller 1; Rez de chaussée - Conseiller 2; Rez de chaussée - Conseiller 3; Rez de chaussée - Conseiller 4; Rez de chaussée - Conseiller 5; Rez de chaussée - Conseiller 6; Rez de chaussée - Salle de réunion; Rez de chaussée - Fond documentaire; Rez de chaussée - Bureau accueil; Rez de chaussée - Documentation; Rez de chaussée - Dégagement 1; Rez de chaussée - Dégagement 2; Rez de chaussée - Dégagement 3; Rez de chaussée - Dégagement 4; Rez de chaussée - Secrétariat 2</p> <p><u>Echantillons</u> : P005; P030</p> <p><u>Description</u> :</p> <p>Enduit à base de plâtre + peinture</p> | <p>Présence d'amiante</p> <p>(Sur décision de l'opérateur)</p> | |

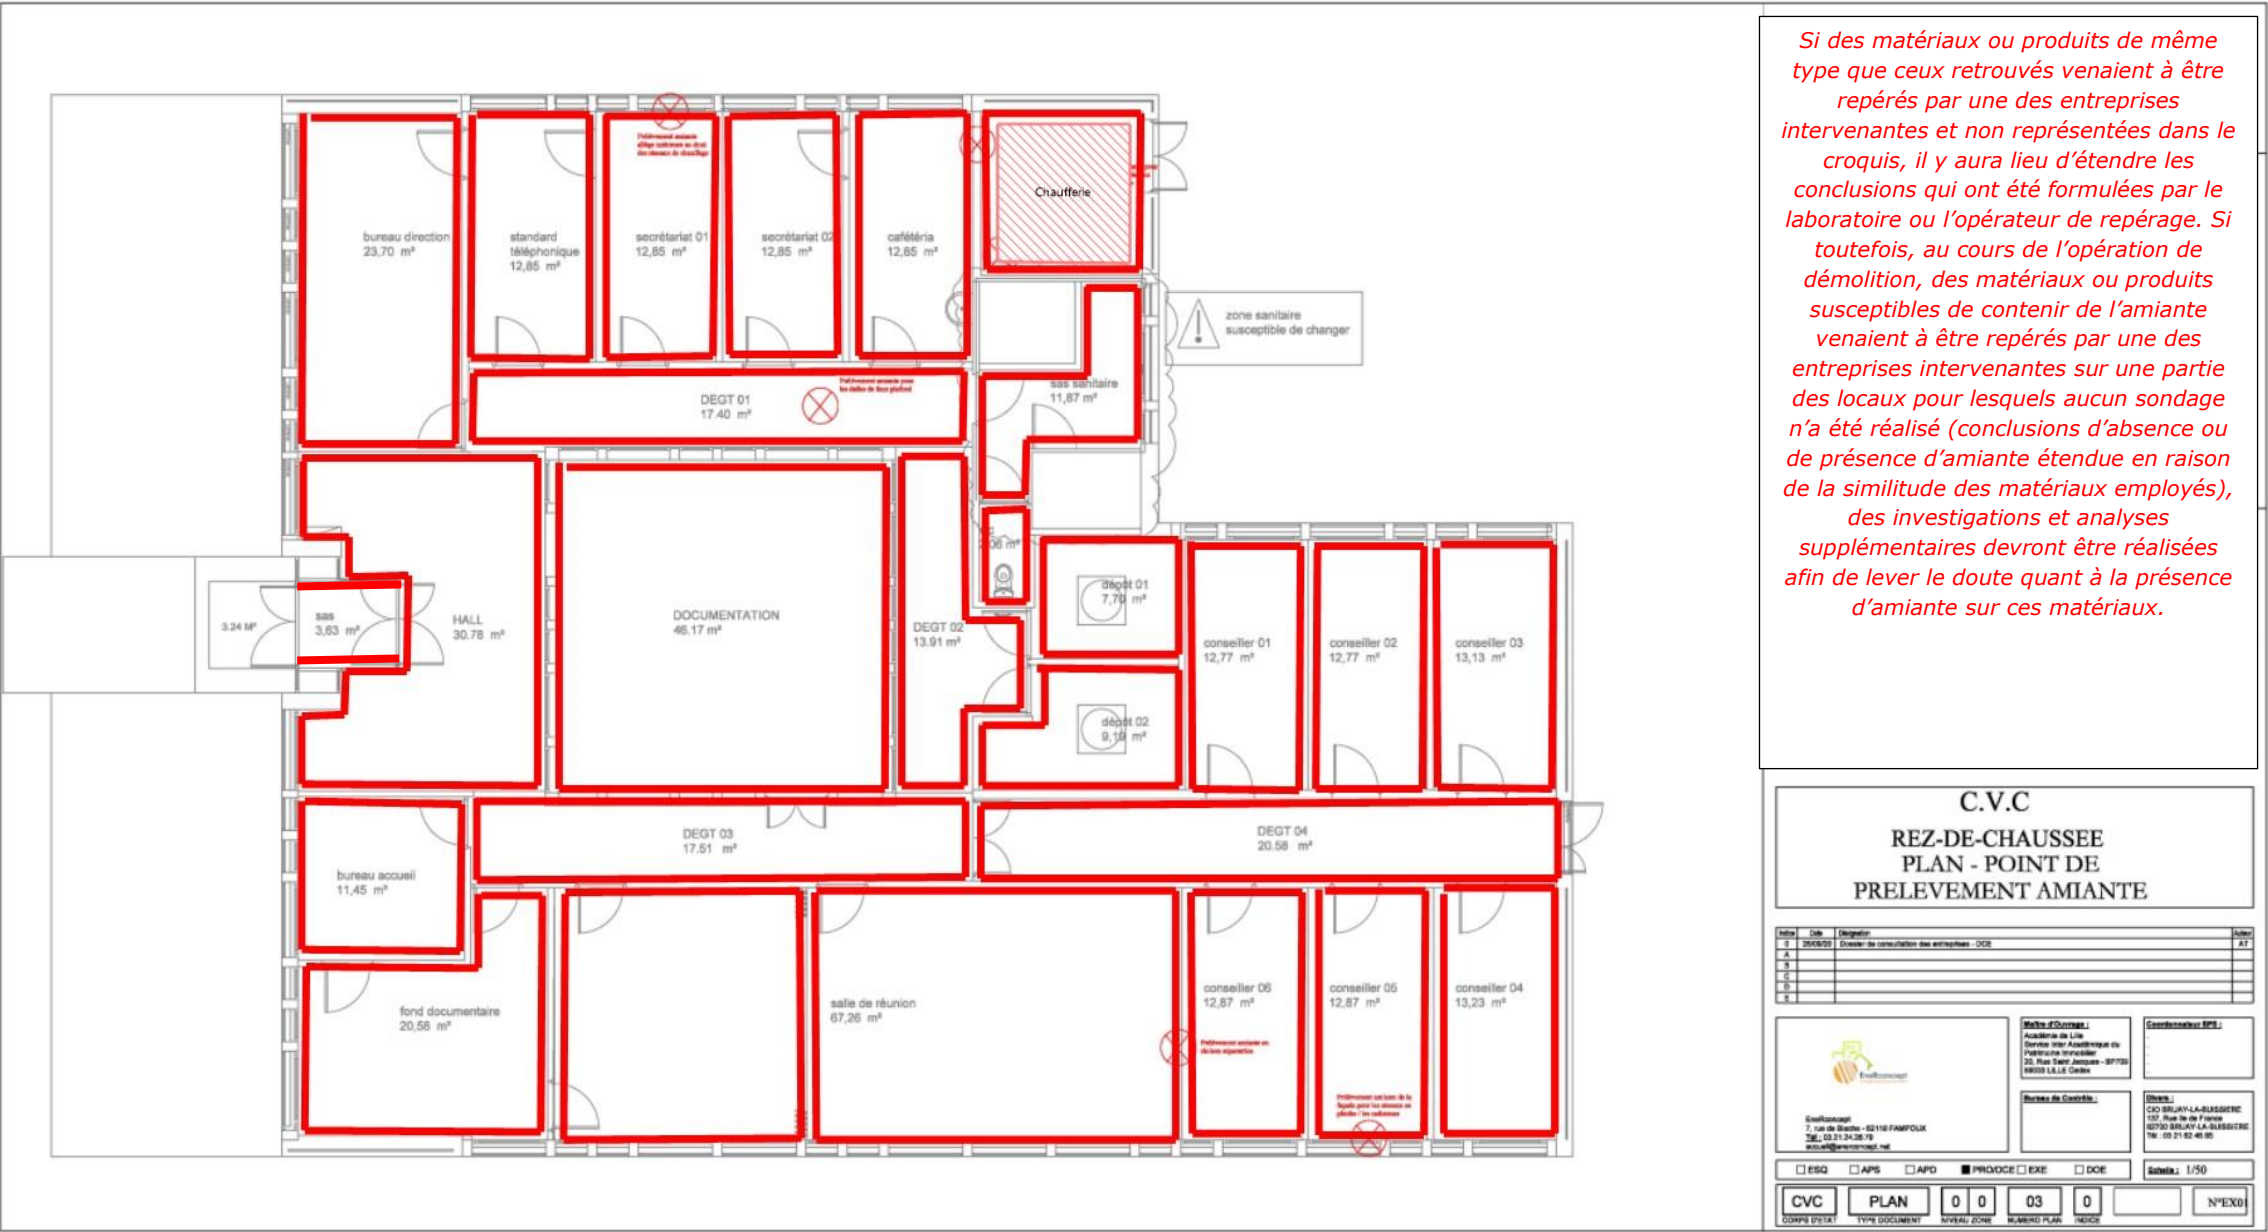
Zone de brides comprenant un joint tressé amianté

Enduit plâtreux + peinture amianté mis en œuvre sur les murs du bureau conseiller 6 et les murs de la salle de documentation. En accord avec le donneur d'ordre, nous considérons l'ensemble des murs du bâtiment comprenant un enduit plâtreux comme amianté.

**Ce dossier ne prend pas en compte les travaux de rénovation des sanitaires, un rapport complémentaire sera établi afin de confirmer la présence ou l'absence d'amiante sur les murs.**
