# Rapport de mission de repérage des matériaux et produits contenant de l'amiante avant réalisation de travaux dans un immeuble bâti

17 BOULEVARD DU 1er RAM  
10000 TROYES (France)

**Date du rapport :** 08/06/2026

**Référence du dossier :** 2605CGERE -  
BI8280000008992

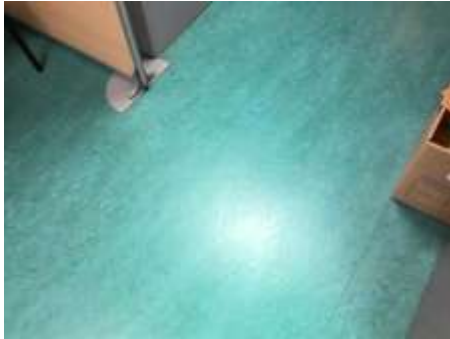
| N° de composant | Localisation | Description | Justification | Photo |
|---|---|---|---|---|
| ZPSO-001 | Rez de chaussée - Accueil | Colle non bitumineuse | Absence d'amiante<br>(Après analyse en laboratoire) | |

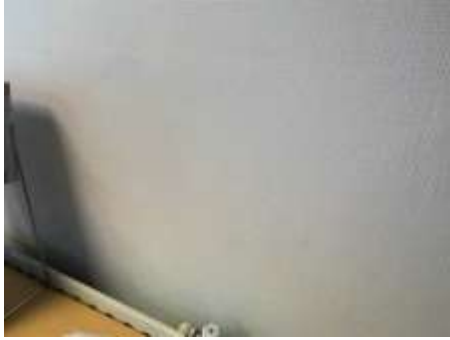
| N° de composant | Localisation | Description | Justification | Photo |
|---|---|---|---|---|
| ZPSO-002 | Rez de chaussée - Hall principal | Enduit à base de plâtre lissé ou taloché | Absence d'amiante<br>(Après analyse en laboratoire) | |

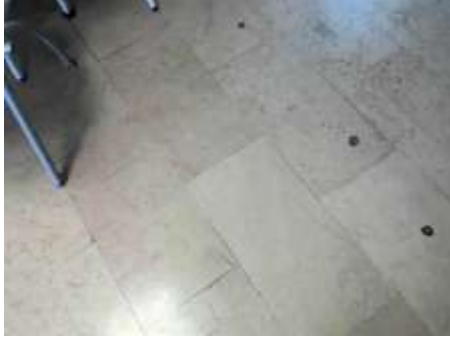
| N° de composant | Localisation | Description | Justification | Photo |
|---|---|---|---|---|
| ZPSO-003 | Rez de chaussée - Hall principal; Rez de chaussée - Hall secondaire | Colle de carrelage | Absence d'amiante<br>(Après analyse en laboratoire) | |

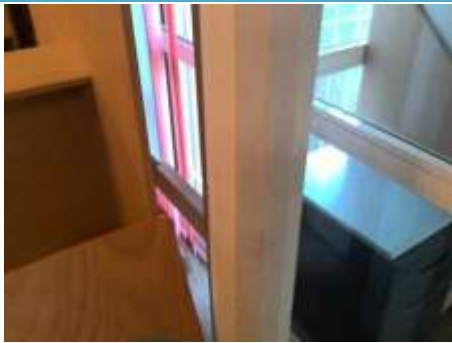
| N° de composant | Localisation | Description | Justification | Photo |
|---|---|---|---|---|
| ZPSO-004 | Rez de chaussée - Hall principal | Enduit à base de plâtre lissé ou taloché | Absence d'amiante<br>(Après analyse en laboratoire) | |

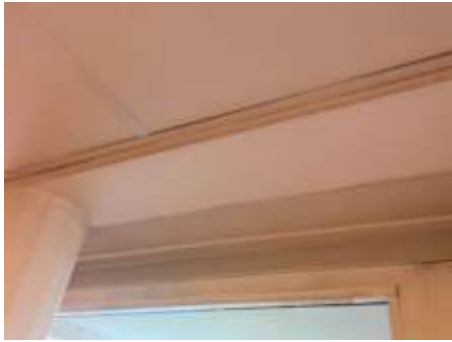
| N° de composant | Localisation | Description | Justification | Photo |
|---|---|---|---|---|
| ZPSO-005 | Rez de chaussée - Hall principal | Enduit à base de plâtre lissé ou taloché | Absence d'amiante<br>(Après analyse en laboratoire) | |

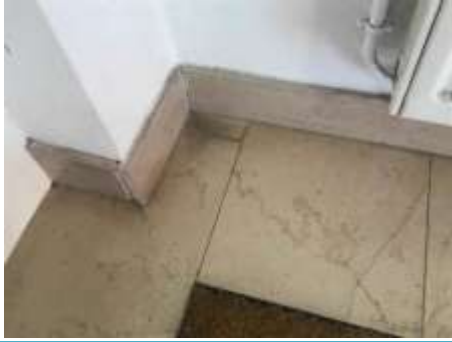
| N° de composant | Localisation | Description | Justification | Photo |
|---|---|---|---|---|
| ZPSO-006 | Rez de chaussée - Hall principal; Rez de chaussée - Hall secondaire | Colle de plinthe | Absence d'amiante<br>(Après analyse en laboratoire) | |

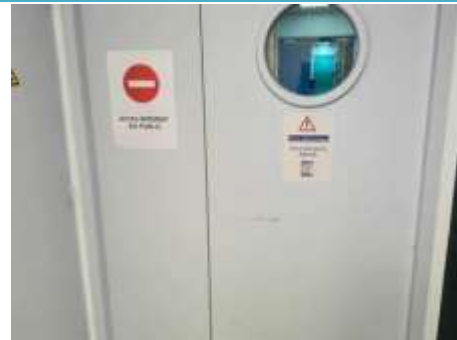
| N° de composant | Localisation | Description | Justification | Photo |
|---|---|---|---|---|
| ZPSO-007 | Rez de chaussée - Hall secondaire | Joint des portes coupe-feu, phoniques ou pare flammes (sur battant et dormant y compris occulus, et sur serrurerie) | Absence d'amiante<br>(Sur justificatif daté) | |

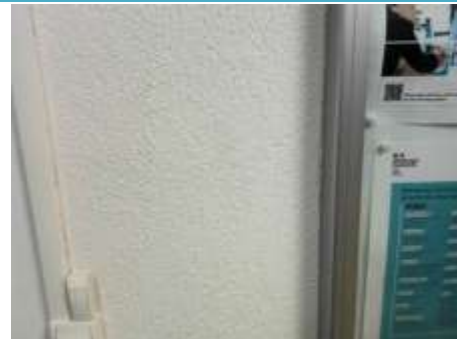
| N° de composant | Localisation | Description | Justification | Photo |
|---|---|---|---|---|
| ZPSO-008 | Rez de chaussée - Hall secondaire | Enduit à base de plâtre lissé ou taloché | Absence d'amiante<br>(Après analyse en laboratoire) | |

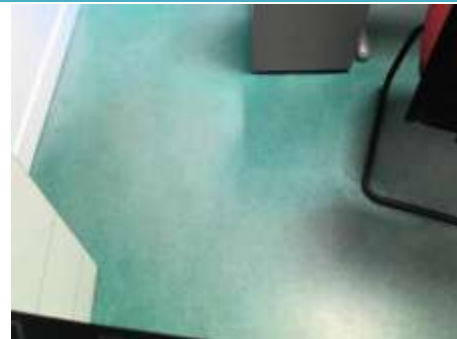
| N° Composant*1 | Localisation | Parties d'ouvrages ou composants de la construction inspectées | Descriptif | N° Prélèvement(s) | Conclusion (justification) | Quantité*2 |
|---|---|---|---|---|---|---|
| ZPSO-009 | Rez de chaussée - Caisse 5;<br>Rez de chaussée - Box;<br>Rez de chaussée - Box 6;<br>Rez de chaussée - Box 7;<br>Rez de chaussée - Box 8;<br>Rez de chaussée - Bureau cellule téléphonique ;<br>Rez de chaussée - Box 11;<br>Rez de chaussée - Box 12;<br>Rez de chaussée - Box 13 | 5 - Planchers et planchers techniques -<br>Revêtements de sols -<br>Colle bitumineuse ;<br>Colle non bitumineuse ;<br>Colle bitumineuse | Colle + ragréage + dalle de sol (sous linoléum)<br>Colle bitumineuse + ragréage + dalle de sol sous linoléum<br>Colle + ragréage + dalle de sol + colle sous linoléum<br>Colle + ragréage + dalle de sol sous linoléum | P011 (Rez de chaussée - Box 8)<br>P012 (Rez de chaussée - Bureau cellule téléphonique)<br>P013 (Rez de chaussée - Box 12)<br>P014 (Rez de chaussée - Box 6)<br>P015 (Rez de chaussée - Caisse 5) | Présence d'amiante (Après analyse en laboratoire) | 155m2 |

| N° de composant | Localisation | Description | Justification | Photo |
|---|---|---|---|---|
| ZPSO-009 | Rez de chaussée - Caisse 5; Rez de chaussée - Box; Rez de chaussée - Box 6; Rez de chaussée - Box 7; Rez de chaussée - Box 8; Rez de chaussée - Bureau cellule téléphonique; Rez de chaussée - Box 11; Rez de chaussée - Box 12; Rez de chaussée - Box 13 | Colle + ragréage + dalle de sol (sous linoléum)<br>Colle bitumineuse + ragréage + dalle de sol sous linoléum<br>Colle + ragréage + dalle de sol + colle sous linoléum<br>Colle + ragréage + dalle de sol sous linoléum | Présence d'amiante<br>(Après analyse en laboratoire) | |

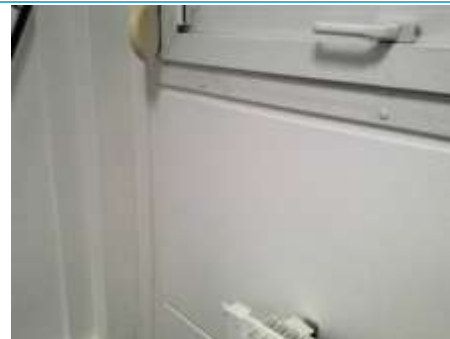
| N° de composant | Localisation | Description | Justification | Photo |
|---|---|---|---|---|
| ZPSO-013 | Rez de chaussée - Local technique | Panneaux de cloisons lisses | Absence d'amiante (Après analyse en laboratoire) | |

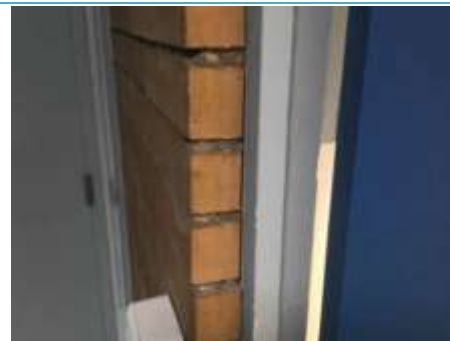
| N° de composant | Localisation | Description | Justification | Photo |
|---|---|---|---|---|
| ZPSO-014 | Rez de chaussée - Circulation local technique | Colle de brique de parement | Absence d'amiante (Après analyse en laboratoire) | |

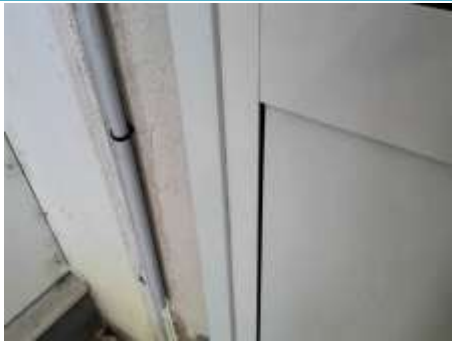
| N° de composant | Localisation | Description | Justification | Photo |
|---|---|---|---|---|
| ZPSO-016 | Rez de chaussée - Façade côté entrée arrière | Enduit extérieur (crème) | Absence d'amiante<br>(Après analyse en laboratoire) | |

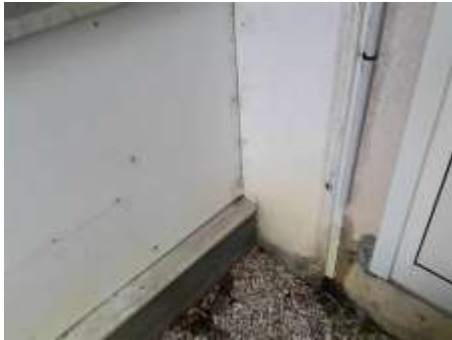
| N° de composant | Localisation | Description | Justification | Photo |
|---|---|---|---|---|
| ZPSO-017 | Rez de chaussée - Façade côté entrée arrière | Enduit extérieur | Absence d'amiante<br>(Après analyse en laboratoire) | |

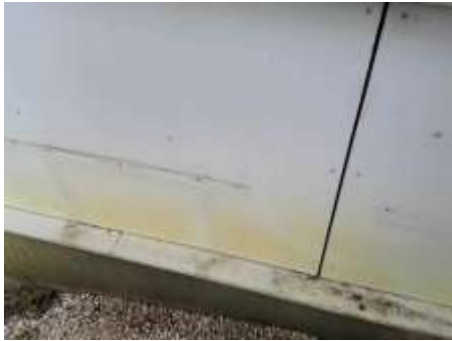
| N° de composant | Localisation | Description | Justification | Photo |
|---|---|---|---|---|
| ZPSO-018 | Rez de chaussée - Façade côté entrée arrière | Plaques | Absence d'amiante<br>(Après analyse en laboratoire) | |

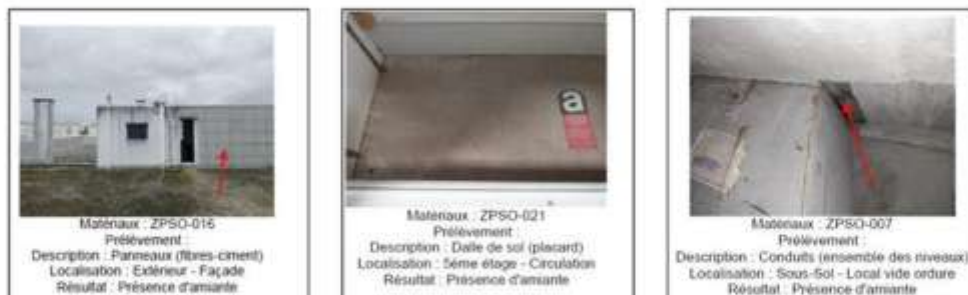
Extrats du diagnostic amiante

Le diagnostic amiante met en évidence la présence d'amiante dans certains bardages en panneaux de fibres-ciment. Toutefois, certains panneaux n'en contiennent pas, car ils ont été remplacés dans les années 2000. Le diagnostic signale également la présence d'amiante dans certains conduits au sous-sol et dans les étages, **dans les dalles de sol des placards techniques et sous certaines cloisons** (voir extraits ci-dessous).

Un diagnostic amiante avant travaux sera réalisé afin de vérifier par la MOE la présence éventuelle d'amiante dans les zones concernées par les interventions, tant à l'intérieur qu'à l'extérieur. Le Dossier Technique Amiante (DTA) en date du 17/04/2024 est joint au dossier. Il fait état de la présence d'amiante dans un certain nombre d'éléments et matériaux de l'espace d'accueil actuel.
