# NOTE TECHNIQUE

## EXPERTISE TECHNIQUE

LY23077189

Expertise technique construction, à la demande du requérant, M. BROUTET Jean (DDFIP du Jura), concernant l'affaissement d'un parking de 15 places.

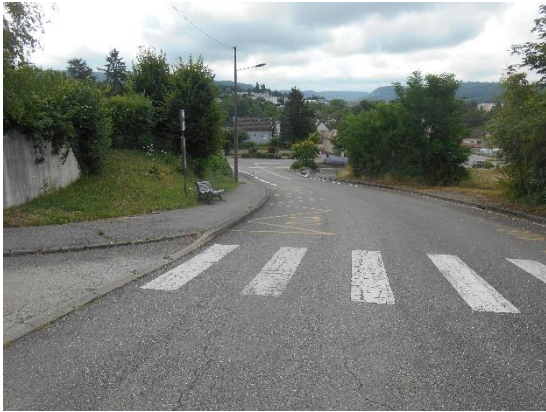
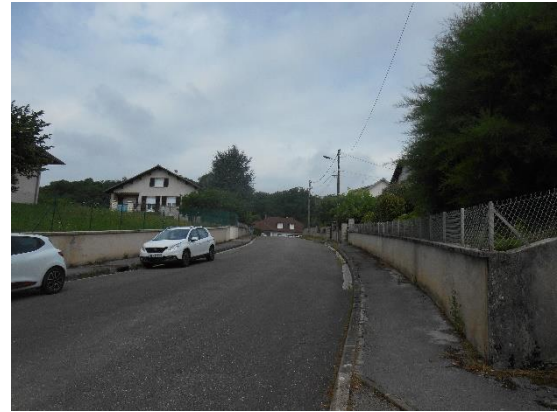
**Constatation n°1.**

Nous constatons que la parcelle n° AM 477 sur laquelle les constructions sont édifiées se situe à l'angle de la rue Turgot et la route de Besançon.

Sur cette parcelle deux bâtiments ont été construits et ils accueillent les bureaux du centre Départemental des Impôts Publics du département du Jura.

La rue Turgot étant en forte pente (10% environ) vers le Sud-Est, la construction des bâtiments a nécessité d'importants travaux de terrassement, affouillement remblaiement.

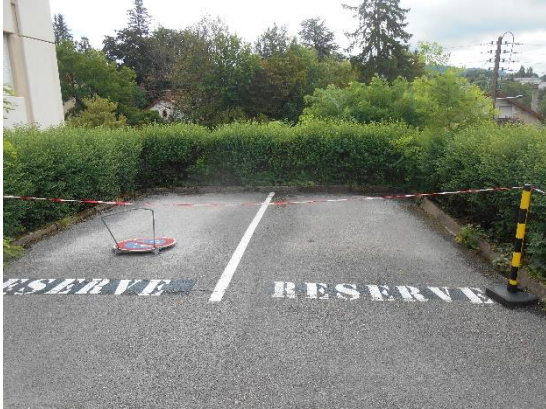
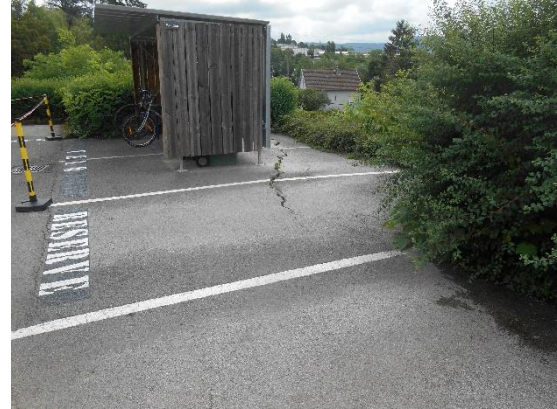
**Constatation n°2.**

À l'angle Sud-Est de cette zone, plusieurs places de parking sont réservées aux personnels, elles sont matérialisées au sol. Un abri à vélo a été édifié. Cette zone est neutralisée par la pose de potelets avec rubalise et l'utilisation partiellement interdite.

Les mesures provisoires et conservatoires mises en œuvre par le requérant (plots et rubalise) sont à conserver afin d'interdire l'accès aux places de stationnements impactées. Toutefois, nous conseillons au requérant de l'étendre aux 2 places contiguës.

Dans un 1<sup>er</sup> temps, nous recommandons au requérant d'étendre la zone d'interdiction de stationner sur 2 places supplémentaires dans le cadre de mesures provisoires et conservatoires.

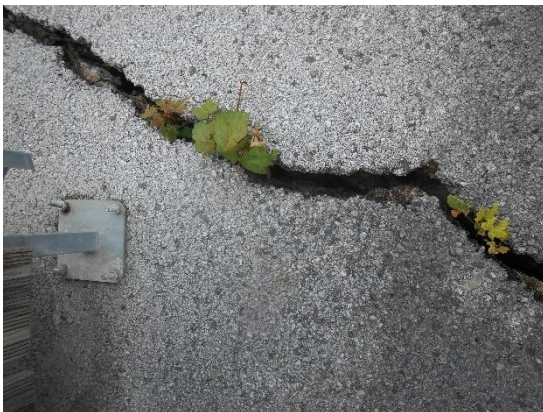
**Constatation n°3.**

Le traitement des bandes de circulation a été réalisé par la mise en œuvre d'un revêtement type enrobé à chaud. Nous constatons la présence d'une importante lézarde proche du garage à vélo et impactant la couche d'enrobé du parking.

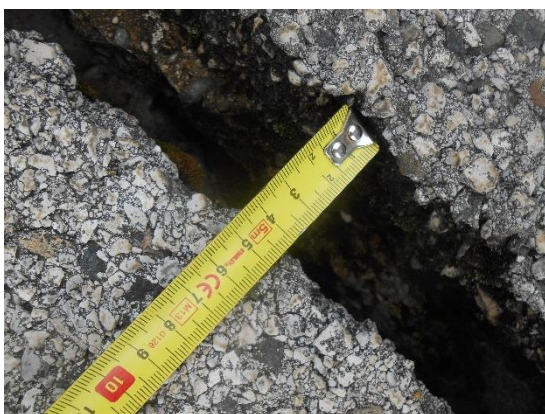
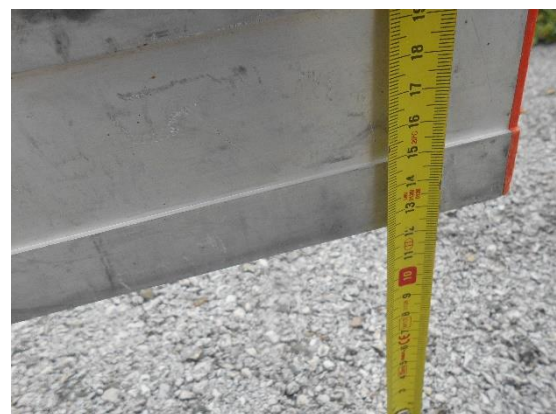
Les caractéristiques principales de cette fissure sont une ouverture de 4 cm sur 3 ml de longueur et un défaut de planéité (ou niveau de 12.5 cm mesuré sur 2ml).

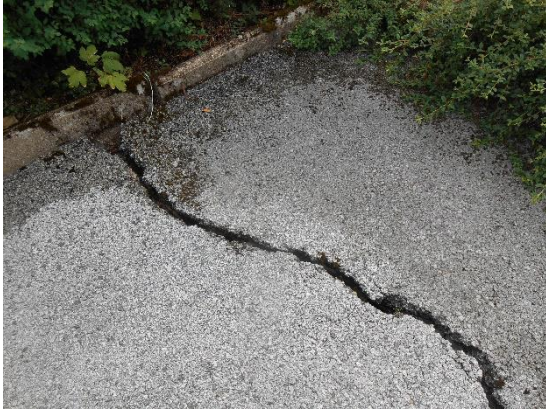
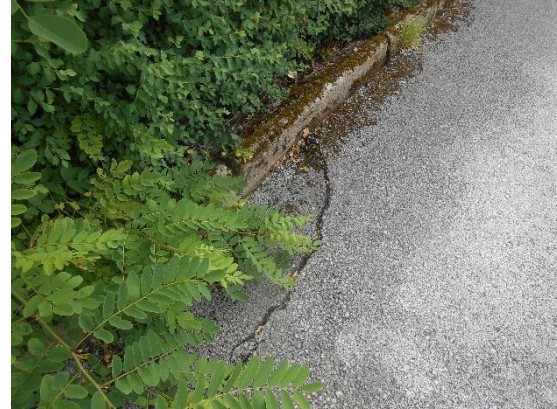
**Constatation n°4.**

À proximité plusieurs autres fissures moins conséquentes apparaissent sur le revêtement bitumineux, nous notons que le revêtement est épaulé par de simples petites bordures béton (de type P2) de 6 cm d'épaisseur. Ces bordures sont discontinues afin de laisser passer les eaux de ruissellement.

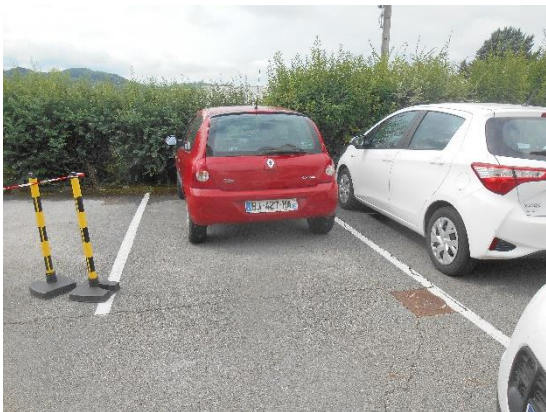
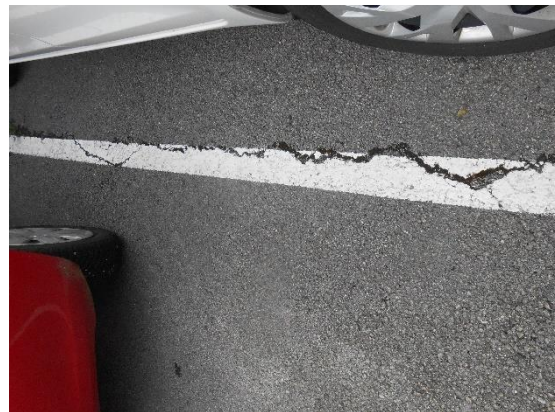
Ces fissures sont situées au droit d'emplacements encore utilisés.

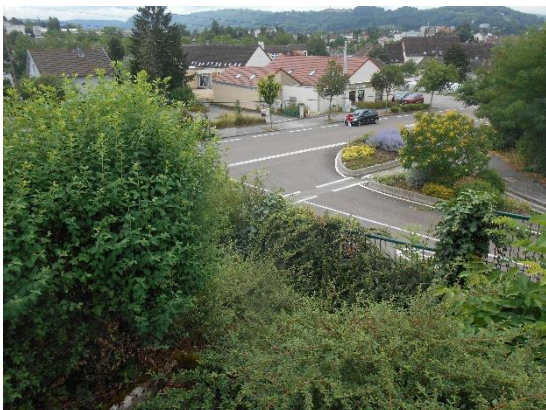
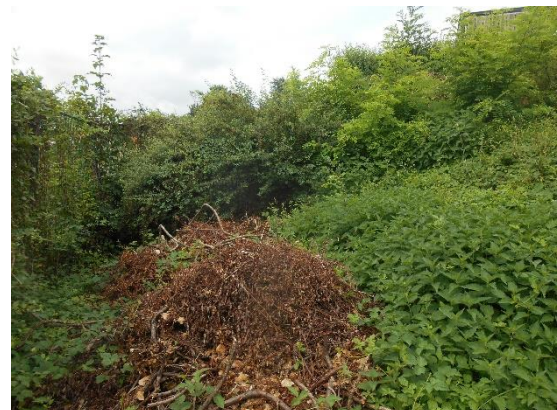
**Constatation n°5.**

Nous constatons à nouveau que cette zone du parking surplombe la route de Besançon au Sud-Est, et la rue Turgot au Sud et qu'une végétation importante tapisse le flanc du talus, masquant toutes autres constatations.

De plus, nous recommandons au requérant de conserver la végétation existante, même si celle-ci est de faible hauteur, elle participe à la tenue des terres du talus.

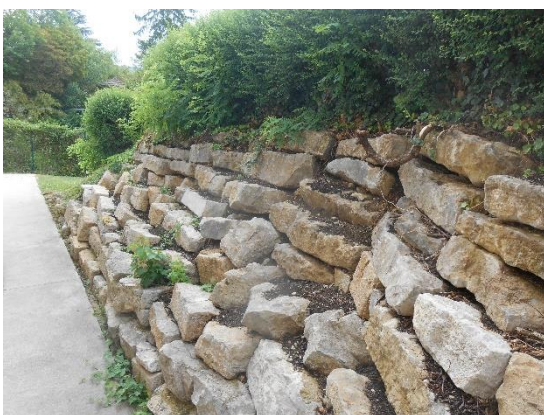
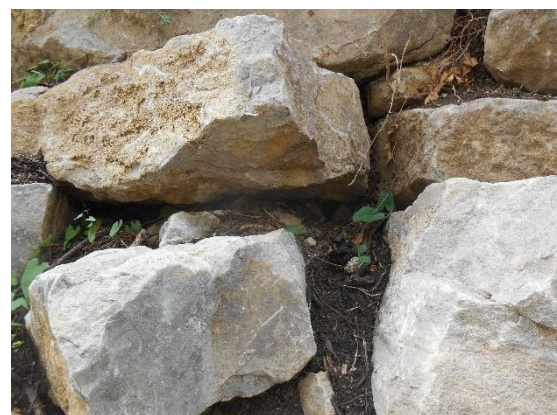
Sur la partie latérale gauche de la plateforme du parking, nous constatons que le soutènement a été réalisé par la pose d'un enrochement, que cet enrochement semble de mauvaise qualité et vétuste. Les rochers sont plutôt petite taille, un fort ravinement (érosion des terres) se produit entre les blocs. Des désolidarisations entre les blocs sont constatées.

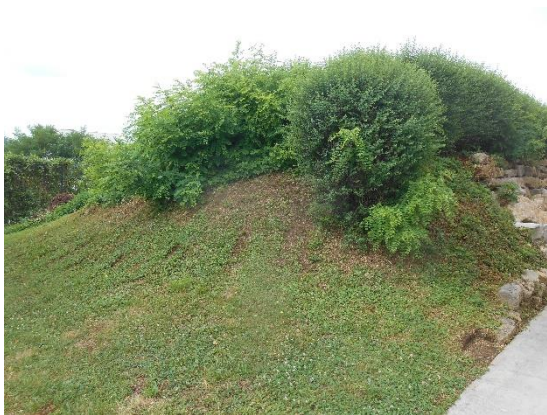
Sur la partie avant, en tête de la plateforme (EST), seule une forme de pente en terre végétale rapportée bute la plateforme du parking, des écoulements d'eaux de ruissellement sont constatés.

Premièrement, des formes de pentes des parkings renvoient l'eau contre les bordures non jointes du haut de talus, favorisant ainsi le phénomène d'érosion du talus.

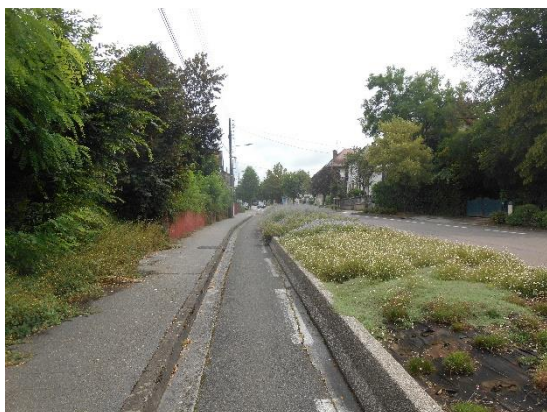
#### Constatation n°6.

Nous constatons l'absence totale de dispositif de soutènement ou de mur de clôture le long de la rue de Besançon et l'ensemble immobilier au droit de cette zone (angle Sud-Est de la parcelle).

Dans un 2<sup>ème</sup> temps, nous recommandons au requérant de solliciter un ingénieur génie civil ou architecte paysagiste, afin de réaliser une étude de faisabilité pour la réalisation d'un ouvrage de soutènement.

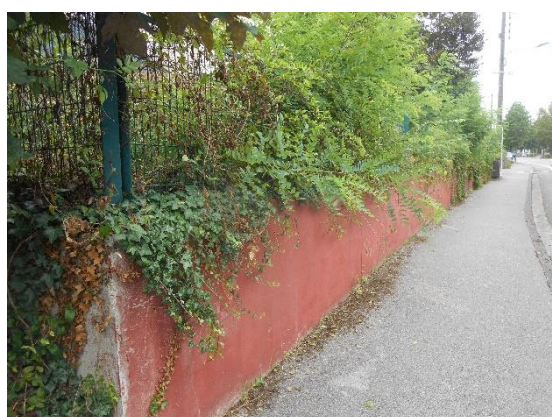
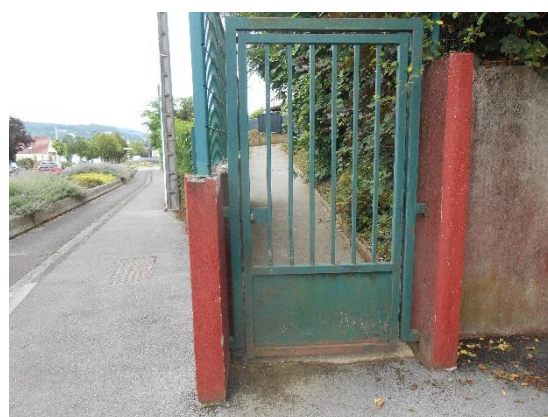
Un mur de clôture existe, mais que dans la partie haute de la rue (voir plan de repérage). Nous ignorons pourquoi ce mur ne continue pas tout au long de la propriété. Il semble avoir été réalisé uniquement pour soutenir une rampe pour un accès piéton aujourd'hui inutilisée.

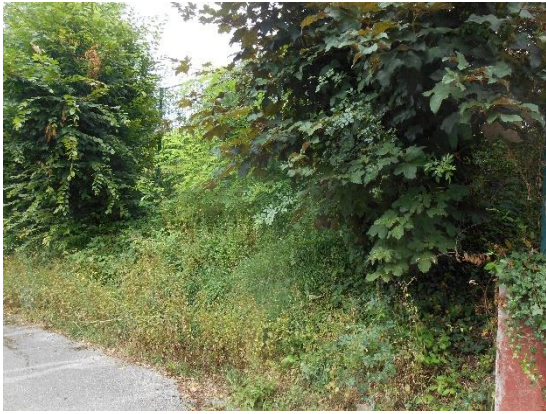
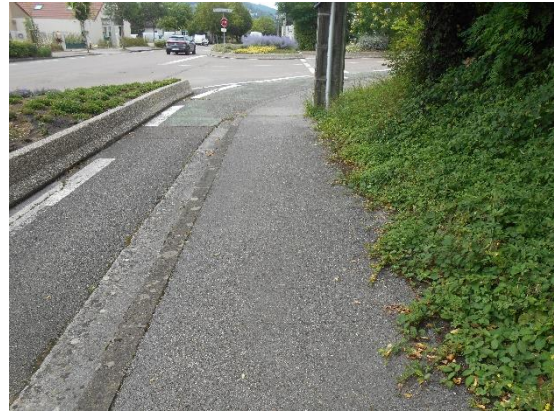
*Rue de Besançon*

Après ce mur et en limite de propriété, seul un talus borde la propriété envahie par une végétation luxuriante. Nous notons le positionnement de la clôture non plus en limite de propriété, mais au-dessus du talus ce qui fait que la pente de talus devient un no man's land sans entretien le long de la rue de Besançon, mais surtout à l'angle et le long de la rue Turgot.

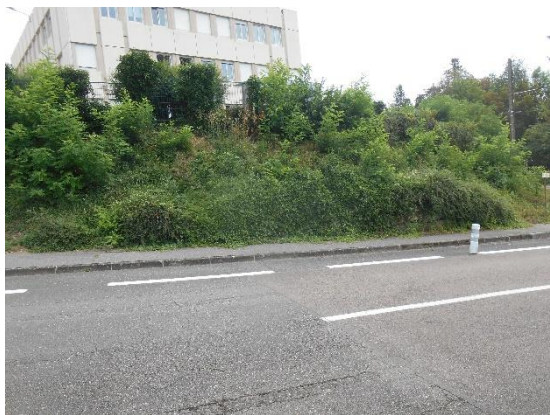
### Constatation n°7.

Il semble toutefois qu'un phénomène de glissement de terrain se soit déjà produit dans le passé, un enrochement a été réalisé sur un tout petit linéaire au bas de la rue Turgot sur une quinzaine de mètres et une hauteur moyenne de 1.30ml. Une végétation anarchique recouvre cet ouvrage et empêche de constater son état. Une vision ponctuelle de l'ouvrage, laisse apparaître de petits blocs de rocher et une forte désolidarisation entre eux.

*Zone à l'aplomb du garage à vélos et du parking*

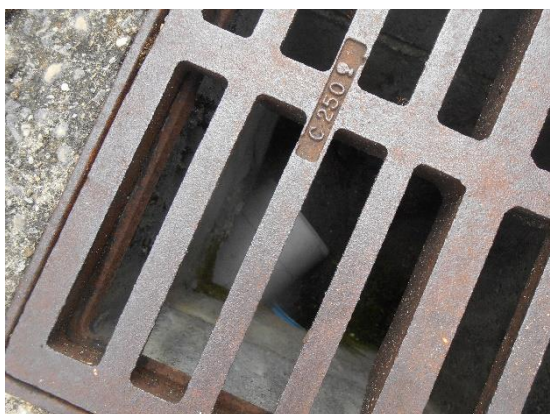
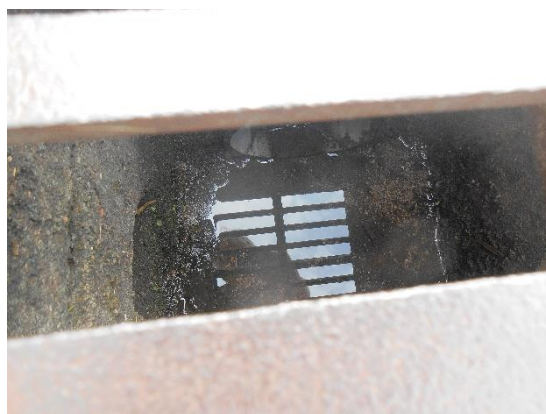
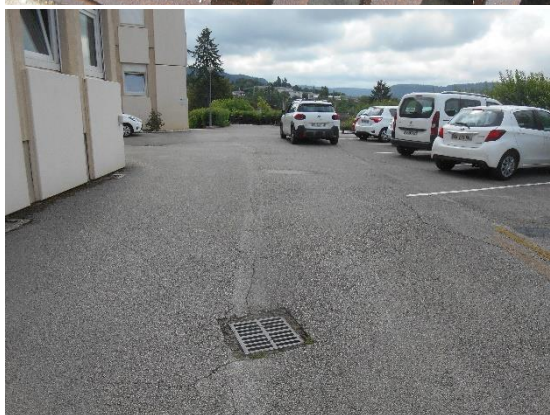
### Constatation n°8.

Revenu sur la plateforme où se situe le parking, nous constatons que les eaux de ruissellement de surface du parking sont collectées en partie par des regards, mais sans exutoire et de branchement au domaine public, les eaux sont en partie évacuées par des formes de pente s'écoulant naturellement sur le talus et favorisant une forte érosion. Le dimensionnement et la caractéristique (drain perforé) des tuyaux composant le réseau privé de collecte des eaux de pluie ne sont pas visibles (enterrés).

Deuxièmement, des réseaux humides circulent sur le parking. Ceux-ci étant enterrés, nous n'avons pas de visibilité sur leur état ni sur leur cheminement. Un réseau fuyard peut provoquer un excès d'eau dans le sol favorisant le phénomène de glissement. Les réseaux datant probablement de la construction des bâtiments en 1976, il serait judicieux de faire réaliser une vidéo inspection, afin de vérifier leur état et leur raccordement vers un exutoire.

Dans ce même temps, nous recommandons au requérant de faire réaliser une vidéo-inspection avec rapport écrit des canalisations d'eaux pluviales, drains et eaux usées circulant sous les parkings.

Les réseaux d'évacuation seront à reprendre suivant les prescriptions du DTU 60.11.

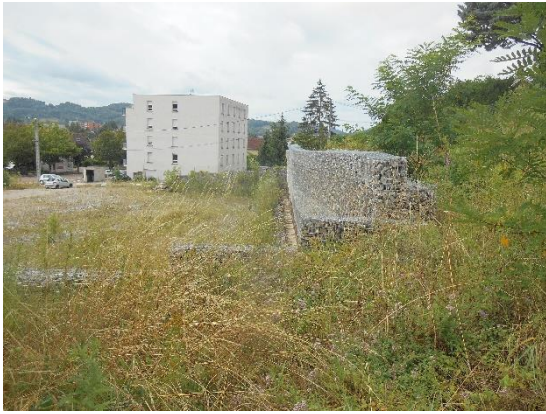
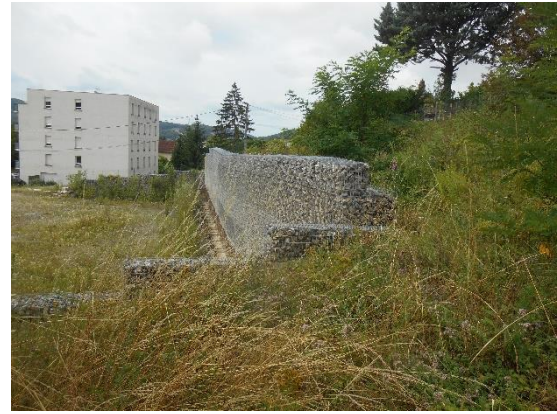
### Constatation n°9.

Nous soulignons que dans un passé récent des glissements de terrain se sont produits, frappant des parcelles contiguës à la rue Turgot. La construction d'un immeuble a été stoppée et n'a jamais repris. Un mur provisoire (mais qui dure) a été réalisé dans l'attente de travaux de remblaiement et de reconstitution du terrain naturel (voir plan repérage).

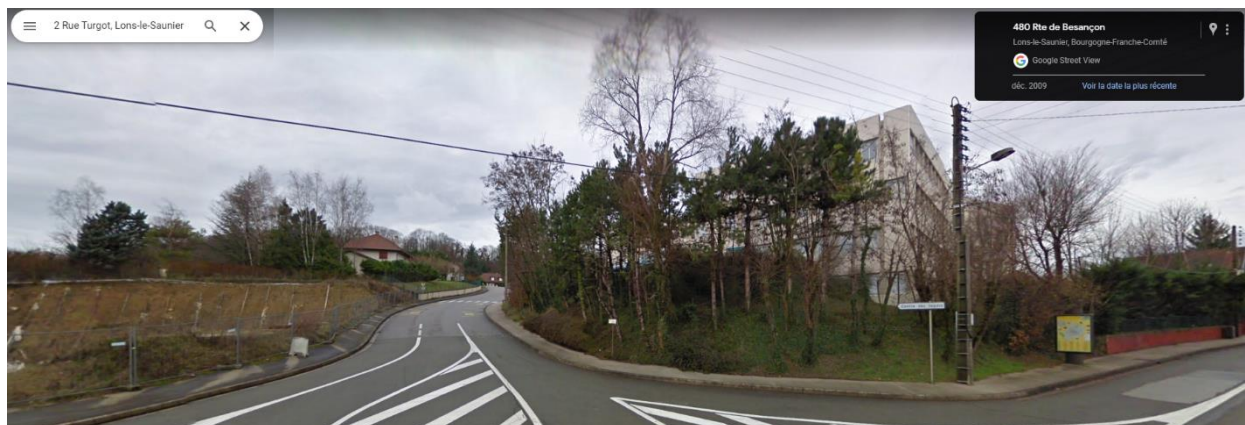
Nous constatons sur les images Google Street View de décembre 2009 qu'une haie d'arbres de grande taille était présente dans le talus.

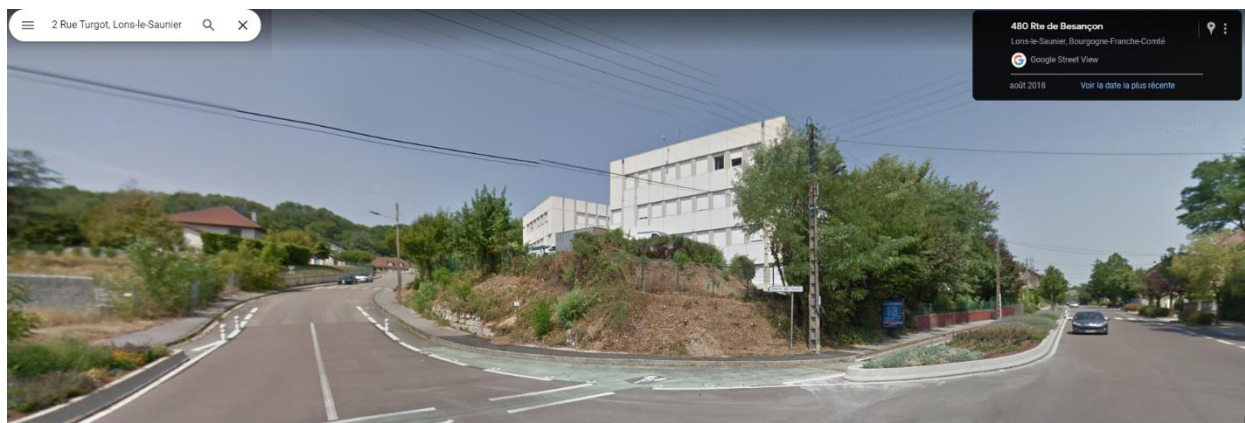
Nous notons également sur les images Google Street View d'août 2018, que ces arbres ont été abattus.

La suppression de ces arbres de grandes tailles, participant à la bonne tenue des talus est un des facteurs à l'origine du phénomène de glissement de la plateforme des parkings.

Lors de l'abattage des arbres, aucun ouvrage (maçonné ou autre) de soutènement n'a été mis en œuvre en remplacement. Généralement, lorsqu'un talus dépasse les 40%, une note de calcul réalisé par un géotechnicien est recommandée, afin de certifier l'absence de risque de mouvement de terrain et/ou précisant les méthodes de stabilisation des sols visant le contrôle de l'érosion.

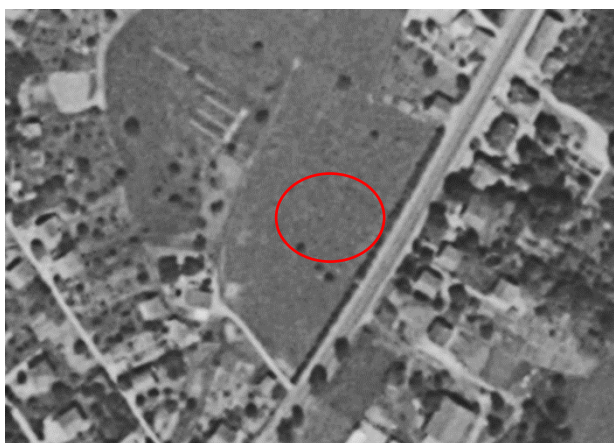
*1950-1965*

Les talus ont été réalisés avec des remblais lors de la construction des bâtiments. En effet, l'image satellite (entre 1950 et 1965) montre un champ en pente, sans plateforme.

Les remblais, issus de terre foisonnée (gonflé par l'air) lors de leur remaniement n'ont pas de stabilité au glissement. La végétation supprimée a probablement été plantée lors de leur réalisation afin de les maintenir en place.
