## RAPPORT D'INSPECTION VISUELLE N° 2023/129

Chantier : **DDFIP**  
Adresse : **8 AVENUE TURGOT**  
Commune : **LONS LE SAUNIER 39021**  
Date début de chantier : **21/08/2023**  
Référence de dossier : **2023/129**  
Référence de support :

Objectif général des opérations : **problème structurel suspecté (D)**  
Nature générale des effluents : **eaux usées & eaux de surface (Z)**  
Propriété foncière du réseau : **inconnue (C)**

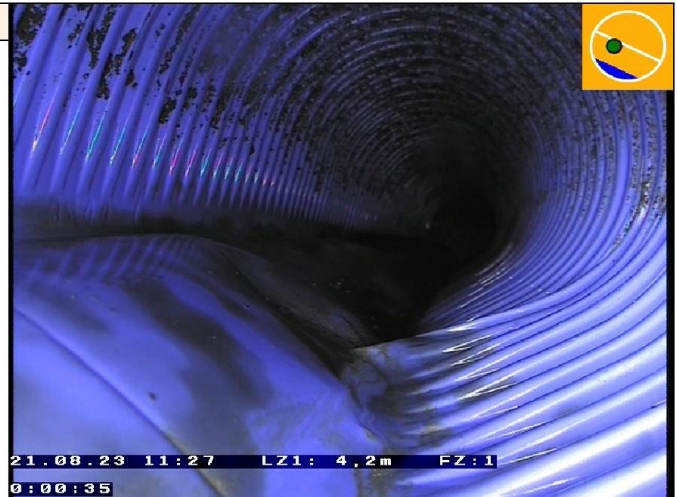
BAA-A\_Déformation de 5H à 7H :  
- verticale  
- réduction de la dimension 5%

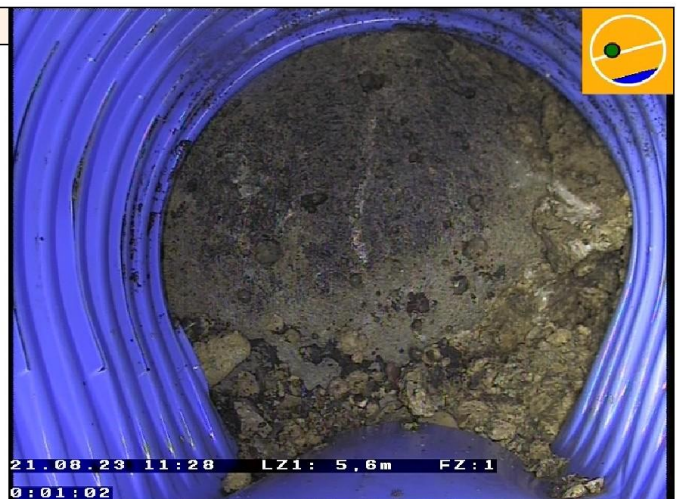
BCE-A\_Noed d'arrivée :  
- regard de visite  
- référence du noed « inconnu 1 »

Remarques :  
**BOUCHON BETON**

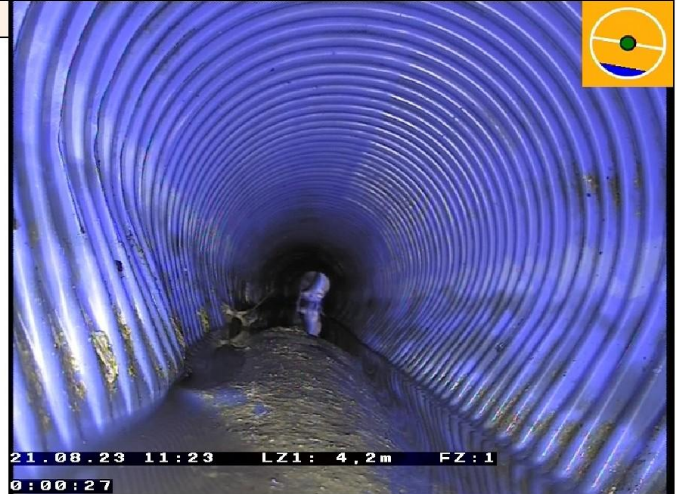
BAA-A\_Déformation de 6H à 7H :  
- verticale  
- réduction de la dimension 6%

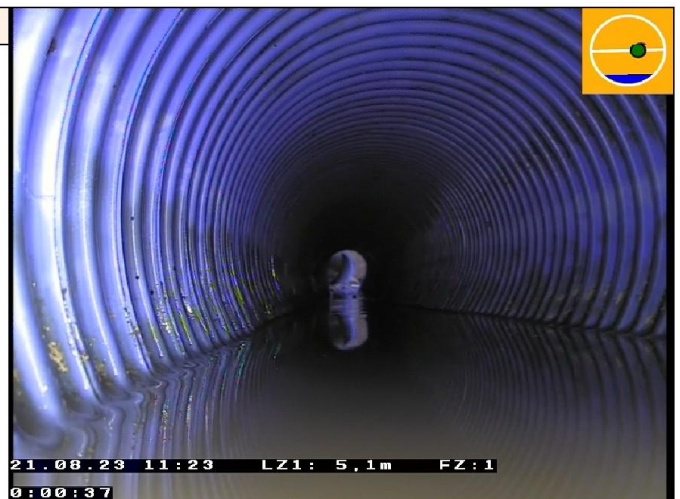
BDD-C\_Niveau d'eau :  
- troubles  
- niveau par rapport dimension verticale 13%

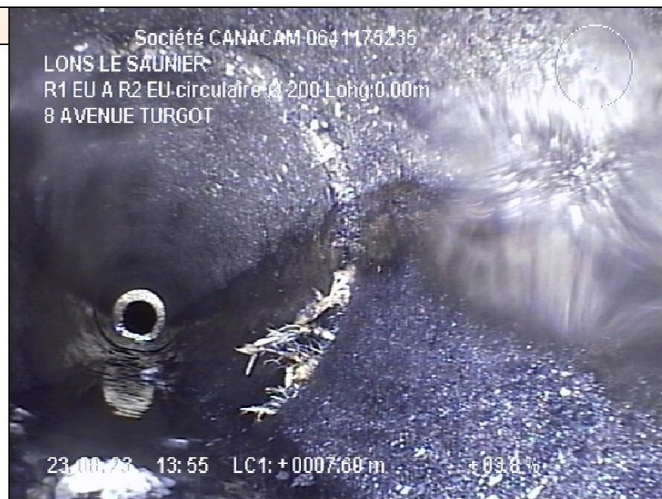
BBA-B\_Racines à 2H :

- radicelles
- réduction de la section transversale 1%

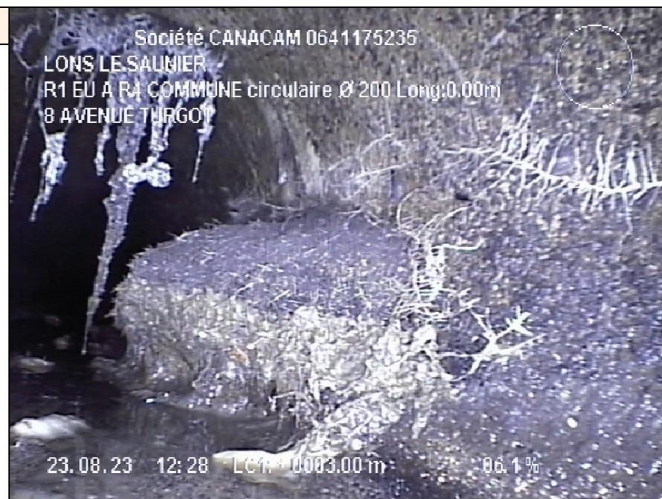
BBA-C\_Racines de 3H à 6H :  
- ensemble complexe de racines  
- réduction de la section transversale 20%

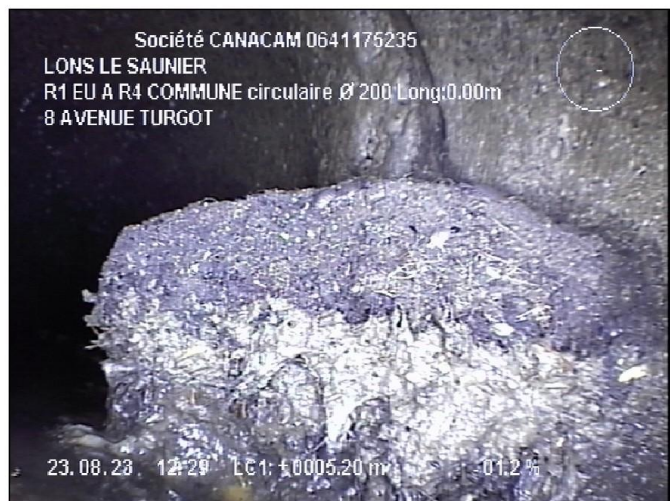
BBA-C\_Racines de 4H à 6H :  
- ensemble complexe de racines  
- réduction de la section transversale 15%

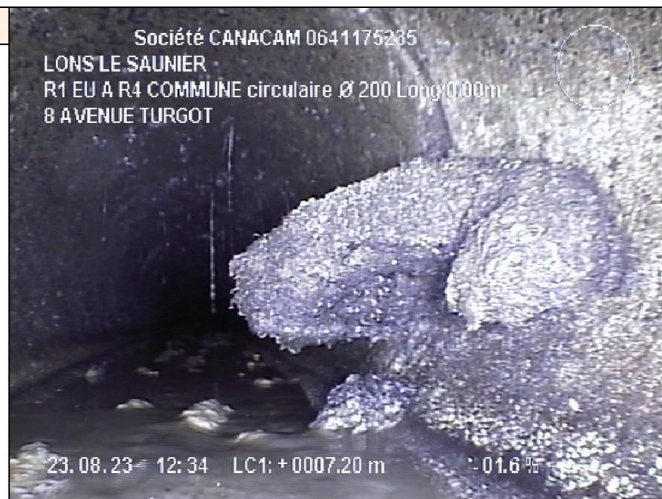
BBA-C\_Racines de 2H à 4H :  
- ensemble complexe de racines  
- réduction de la section transversale 7%

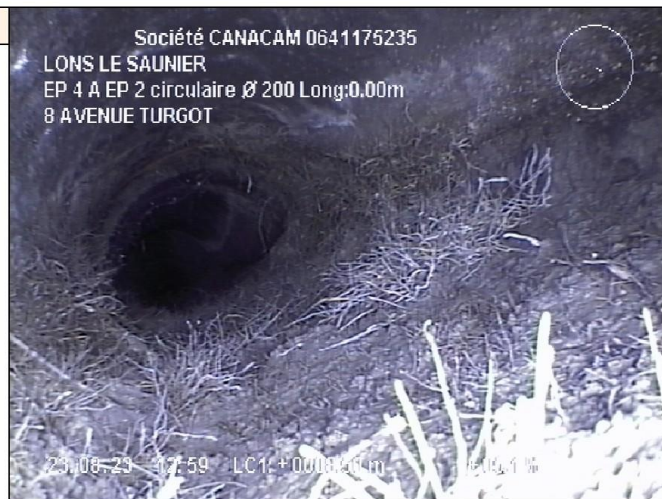
BBA-C\_Racines de 5H à 7H :  
- ensemble complexe de racines  
- réduction de la section transversale 20%

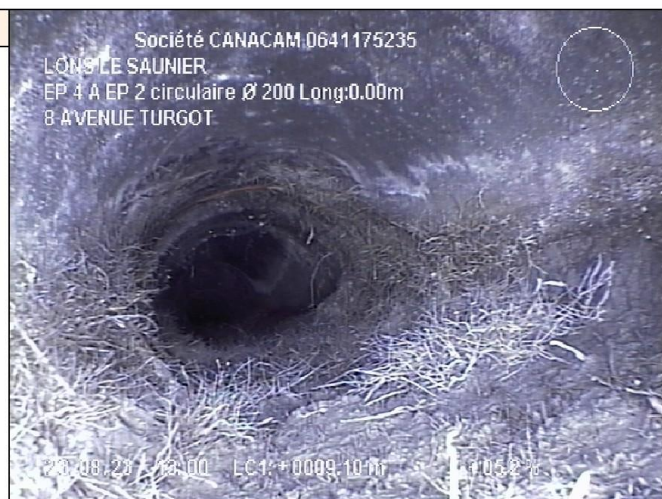
Remarques :  
**RACINES**

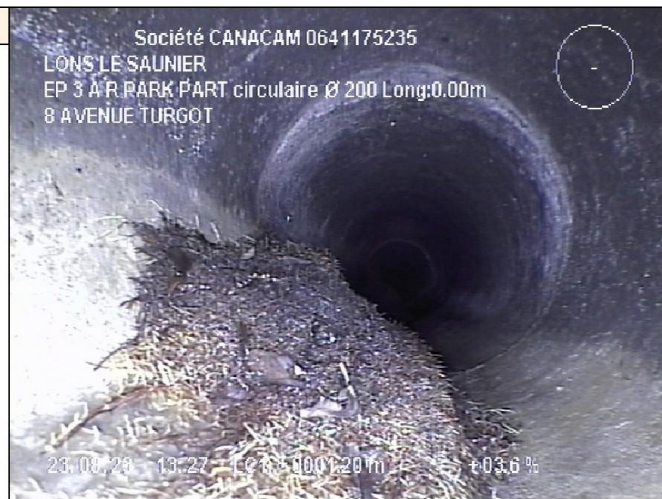
BBA-C\_Racines de 6H à 9H :  
- ensemble complexe de racines  
- réduction de la section transversale 10%

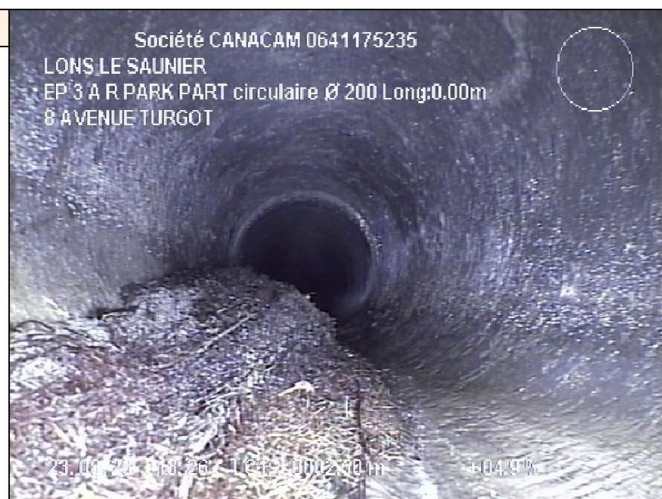
BBA-C\_Racines de 6H à 9H :  
- ensemble complexe de racines  
- réduction de la section transversale 10%

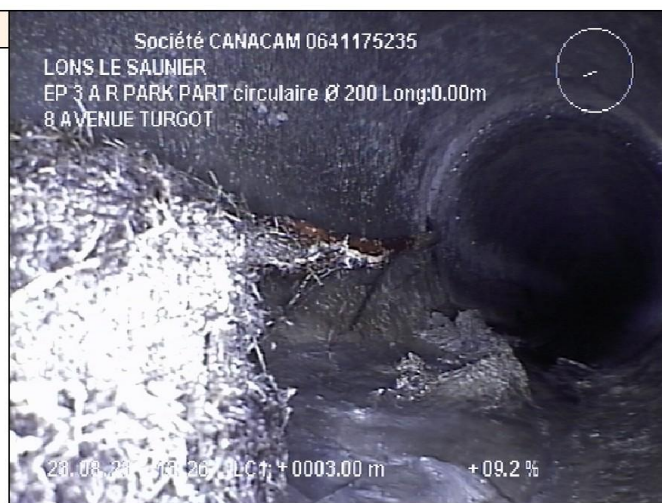
BBA-C\_Racines de 7H à 8H :  
- ensemble complexe de racines  
- réduction de la section transversale 3%

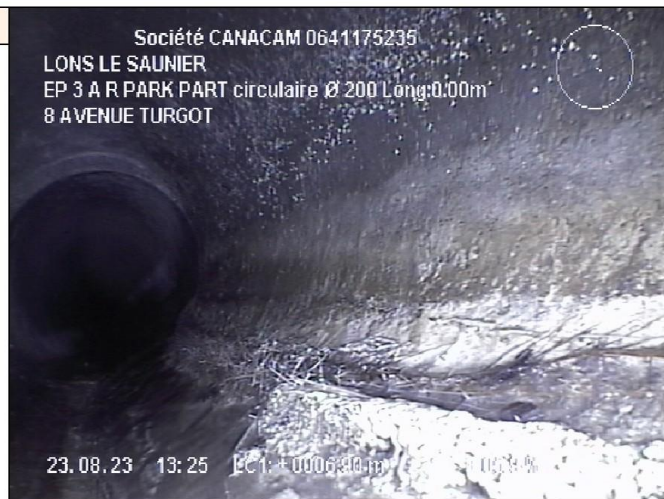
BBA-A\_Racines à 5H : racine isolée  
- réduction de la section transversale 1%

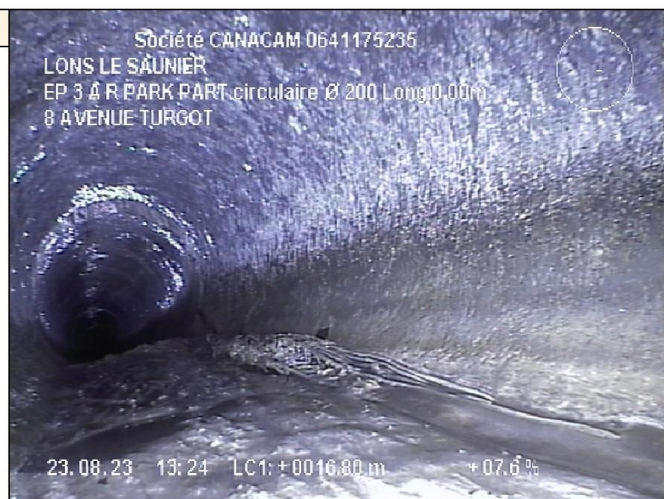
BBA-A\_Racines à 4H :  
- racine isolée  
- réduction de la section transversale 1%

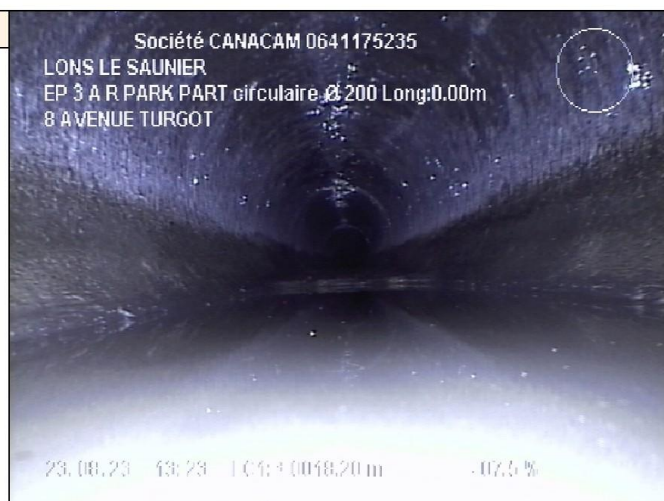
BDD-C\_Niveau d'eau :  
- troubles  
- niveau par rapport dimension verticale 10%

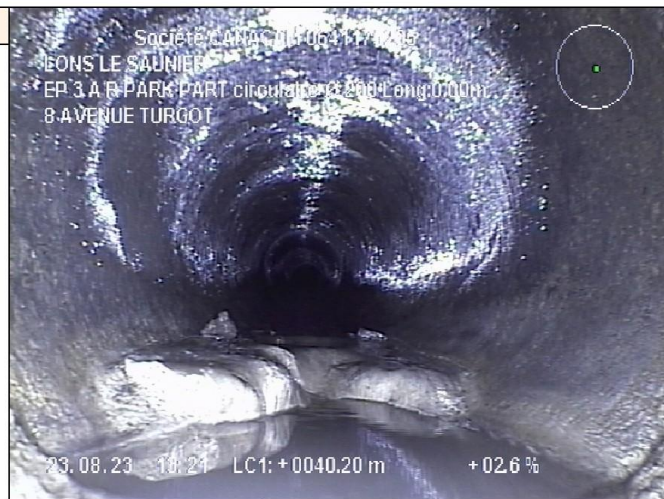
BBB-A\_Dépôts adhérents de 5H à 7H :  
- concrétions  
- réduction de la section transversale 5%

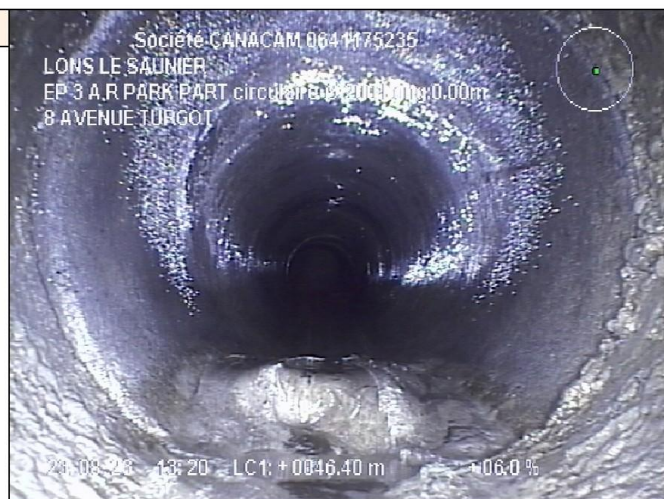
BBB-A\_Dépôts adhérents de 5H à 7H :  
- concrétions  
- réduction de la section transversale 3%

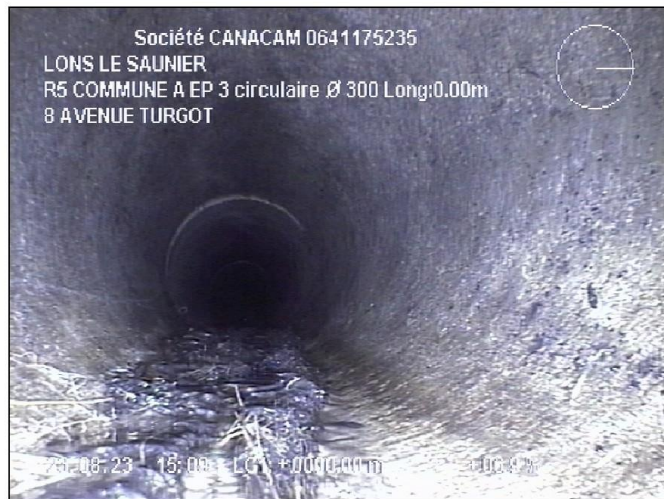
- ensemble complexe de racines
- réduction de la section transversale 1%

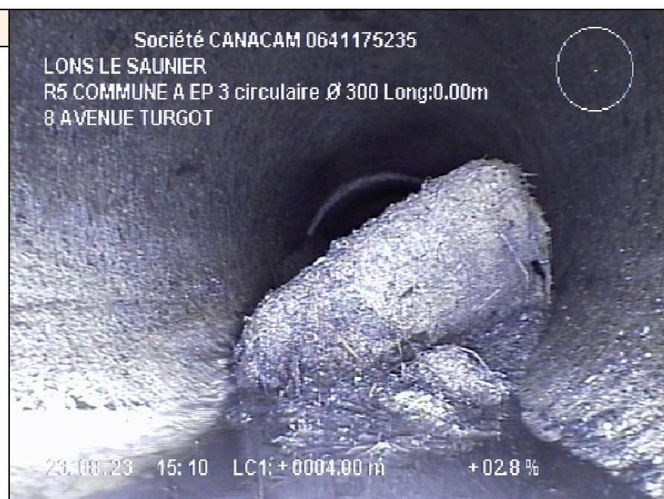
- grosse racine isolée
- réduction de la section transversale 80%

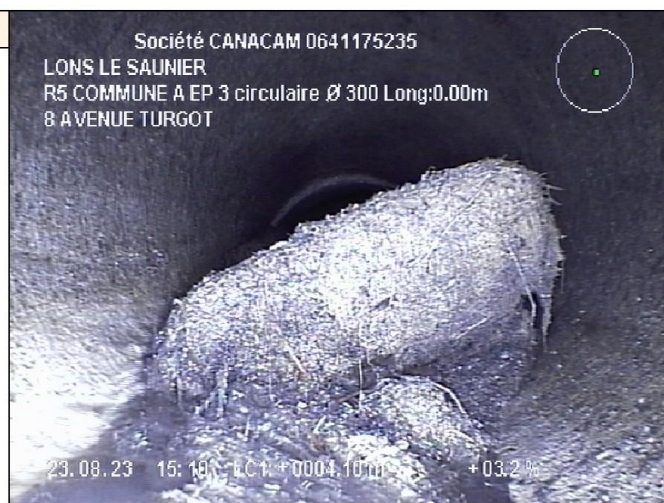
- obstruction
- inspection objective terminée avant noeud d'arrivée

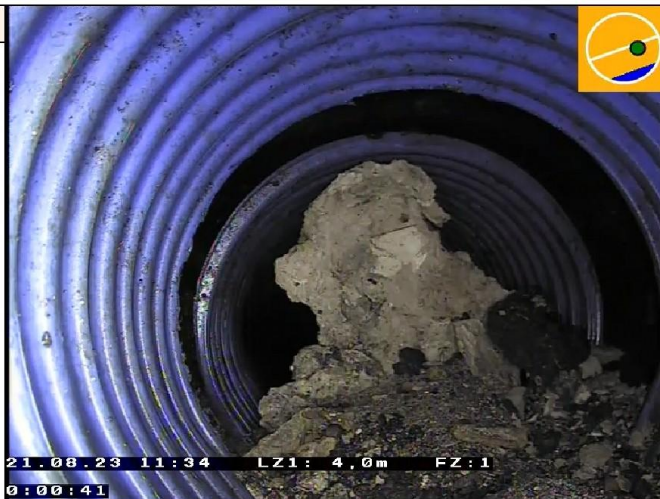
BAJ-A\_Déplacement d'assemblage :  
- déboîtement (longitudinal)  
- distance entre conduites adjacentes 47mm

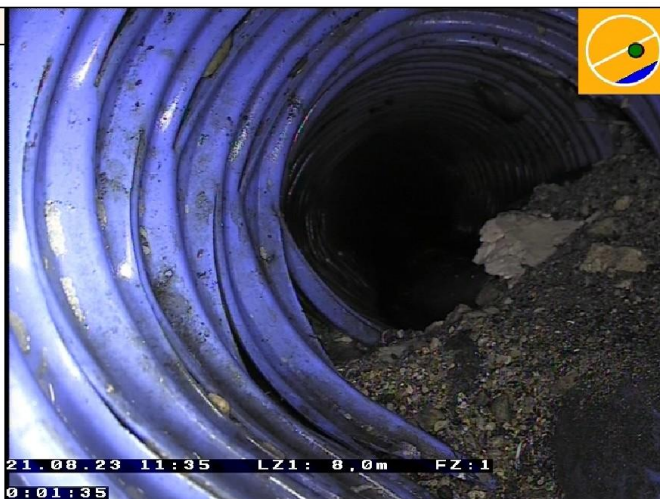
BAJ-A\_Déplacement d'assemblage :  
- déboîtement (longitudinal)  
- distance entre conduites adjacentes 38mm

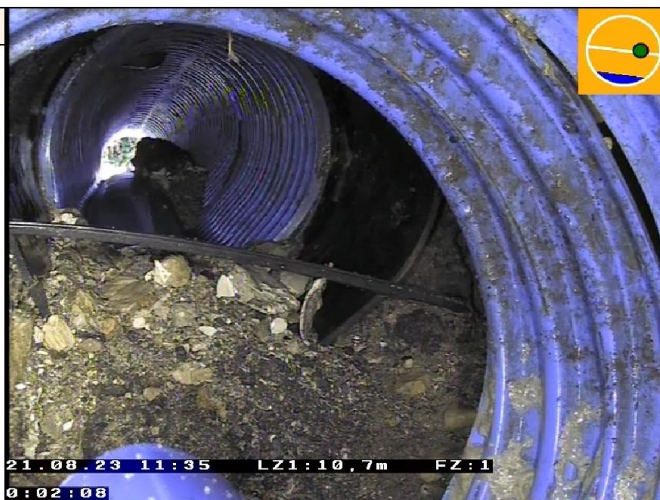
BAJ-A\_Déplacement d'assemblage :  
- déboîtement (longitudinal)  
- distance entre conduites adjacentes 180mm

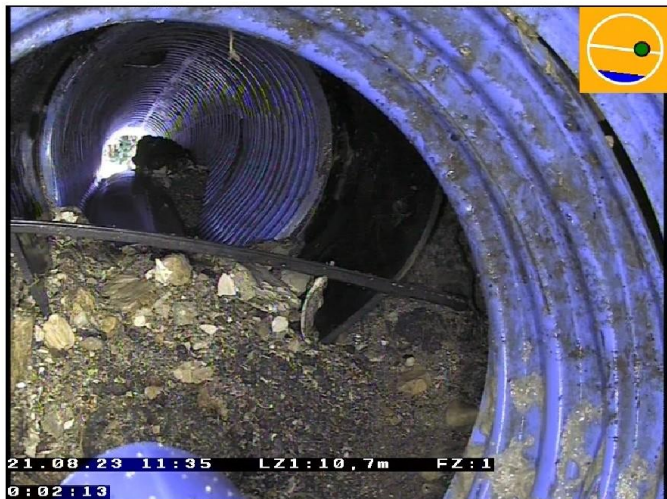
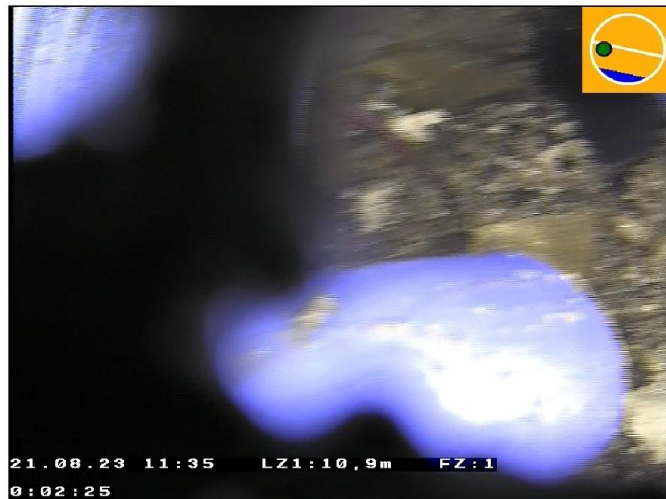
**LA CAMERA NE PASSE PAS**
