DONNEUR D'ORDRE  
CENTRE HOSPITALIER UNIVERSITAIRE DE  
REIMS

## Rapport de mission de repérage des matériaux et produits contenant de l'amiante avant démolition d'un immeuble bâti

Numéro d'offre : **2951175 CHU REIMS**  
Numéro de contrat : **C25219666 GARAGE CENTRAL**  
Numéro de rapport (n° de tâche) : **T251481869**  
Date : **07/10/2025**

**GARAGE CENTRAL**  
**45 rue COGNACQ JAY**  
**51100 REIMS**

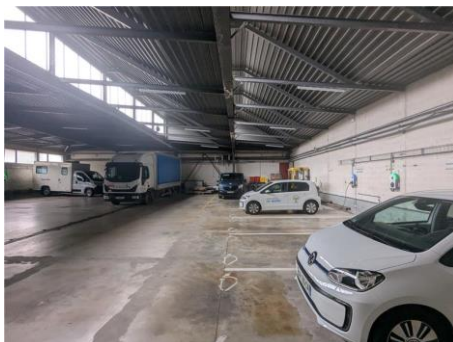
| Nom du client | Numéro de dossier | Partie d'ouvrage |
|---|---|---|
| CENTRE HOSPITALIER UNIVERSITAIRE DE REIMS | T251481869 | RDC bas - Parking Utilitaires G00002 |

**ELEMENT : Plafond**
**Emplacement**

| Nom du client | Numéro de dossier | Partie d'ouvrage |
|---|---|---|
| Absence d'amiante | | |

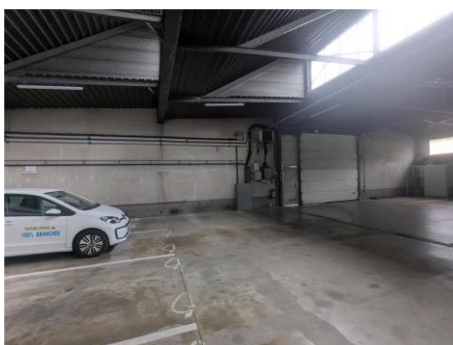
| Nom du client | Numéro de dossier | Partie d'ouvrage |
|---|---|---|
| CENTRE HOSPITALIER UNIVERSITAIRE DE REIMS | T251481869 | RDC - Parking ambulances G00001 |

**ELEMENT : Plafond**
**Emplacement**

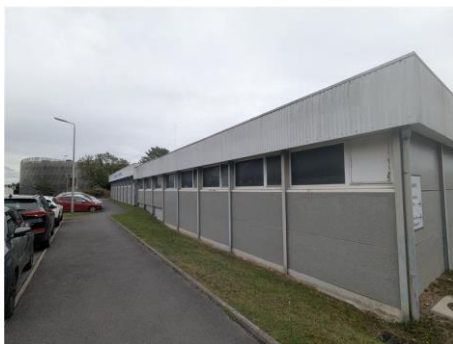
| Nom du client | Numéro de dossier | Partie d'ouvrage |
|---|---|---|
| CENTRE HOSPITALIER UNIVERSITAIRE DE REIMS | T251481869 | Extérieur - Façade Nord-Ouest |

**ELEMENT : Ensemble des fenêtres**
**Emplacement**

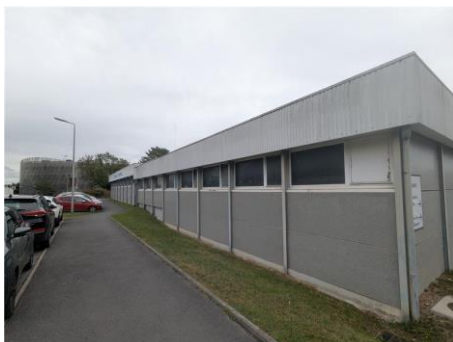
| Nom du client | Numéro de dossier | Partie d'ouvrage |
|---|---|---|
| CENTRE HOSPITALIER UNIVERSITAIRE DE REIMS | T251481869 | Extérieur - Façade Nord-Ouest |

**ELEMENT : Facades lourdes y compris poteaux**
**Emplacement**

| Nom du client | Numéro de dossier | Partie d'ouvrage |
|---|---|---|
| Absence d'amiante | | |

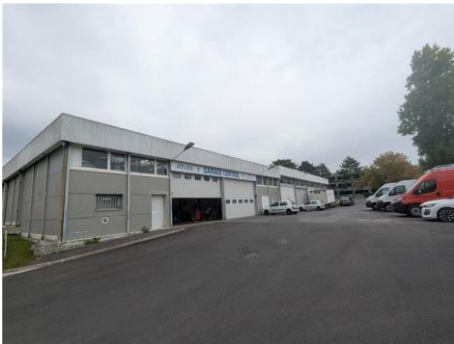
| Emplacement | | |
|---|---|---|
| CENTRE HOSPITALIER UNIVERSITAIRE DE REIMS | T251481869 | Extérieur - Façade Sud-Est |

## ELEMENT : Ensemble des fenêtres

| Emplacement | | |
|---|---|---|
| Absence d'amiante | | |

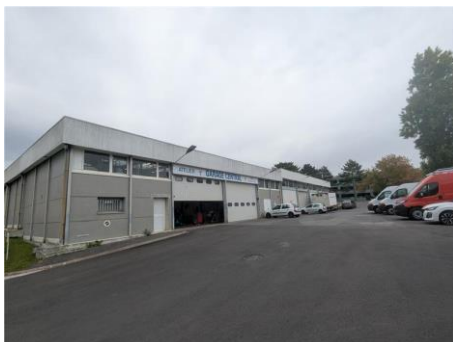
| Nom du client | Numéro de dossier | Partie d'ouvrage |
|---|---|---|
| CENTRE HOSPITALIER UNIVERSITAIRE DE REIMS | T251481869 | Extérieur - Façade Sud-Est |

**ELEMENT : Ensemble des fenêtres**
**Emplacement**

| Nom du client | Numéro de dossier | Partie d'ouvrage |
|---|---|---|
| Absence d'amiante | | |

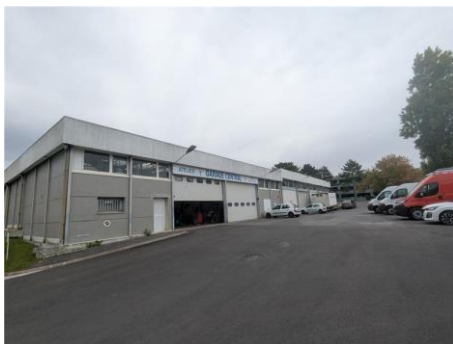
| Nom du client | Numéro de dossier | Partie d'ouvrage |
|---|---|---|
| CENTRE HOSPITALIER UNIVERSITAIRE DE REIMS | T251481869 | Extérieur - Façade Sud-Est |

**ELEMENT : Ensemble des fenêtres**
**Emplacement**

| Nom du client | Numéro de dossier | Partie d'ouvrage |
|---|---|---|
| Absence d'amiante | | |
