## Rapport de mission de repérage des matériaux et produits contenant de l'amiante avant démolition

| Nature du bâtiment : <b>Bâtiment 3A / 3B</b><br>Cat. du bâtiment : <b>Etablissements sanitaires : Hôpitaux et cliniques</b><br>Nombre de Locaux :<br>Etage :<br>Numéro de Lot :<br>Référence Cadastre : <b>NC</b><br>Date du Permis de Construire : <b>Antérieur au 1 juillet 1997</b> | | |
| <b>Rapport N° : 108188 EPSM Morbihan 22.06.26 A</b><br><b>Le repérage a été réalisé le : 12/03/2025</b><br>Par : <b>DENIAUD Michel</b><br>N° certificat de qualification : <b>CPDI3609</b><br>Date d'obtention : <b>09/06/2021</b><br>Le présent rapport est établi par une personne dont les compétences sont certifiées par :<br><b>ICERT</b><br><b>Batiment G</b><br><b>Parc Edonia - rue de la terre victoria</b><br><b>35760 SAINT-GRÉGOIRE</b><br>Date de commande : 05/03/2025 | | |

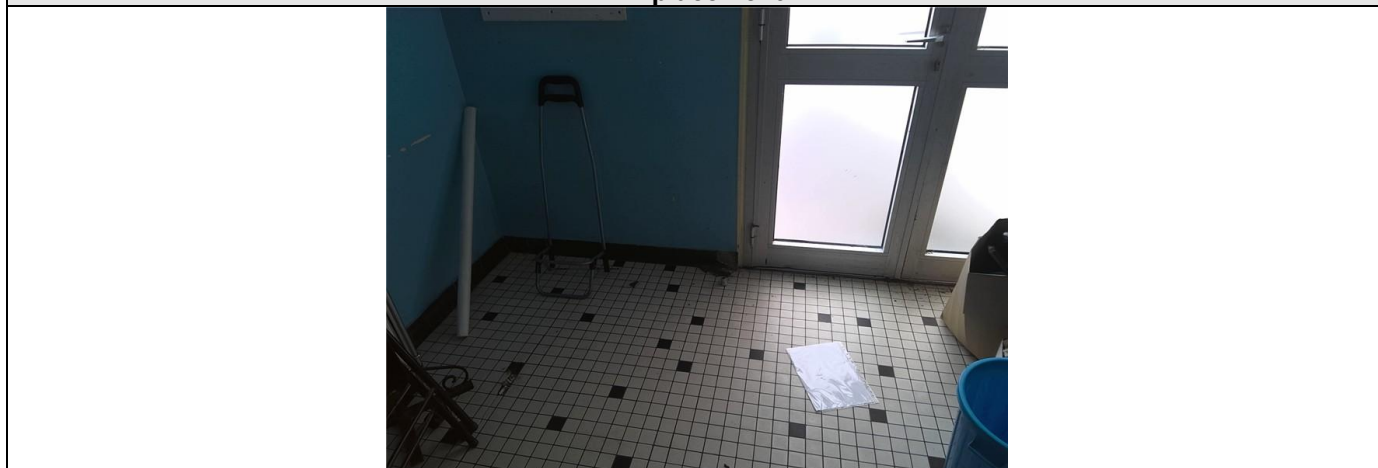
| Nom du client | Numéro de dossier | Pièce ou local |
|---|---|---|
| Plinthes - Toutes zones | absence d'amiante | |

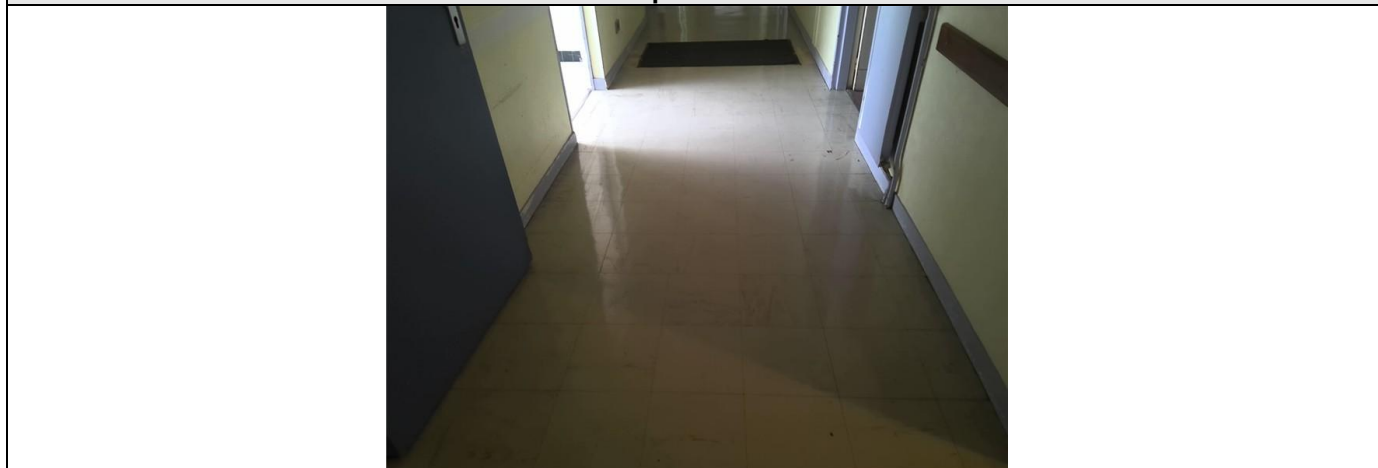
| Nom du client | Numéro de dossier | Pièce ou local |
|---|---|---|
| Sol - Sol | Présence d'amiante | |

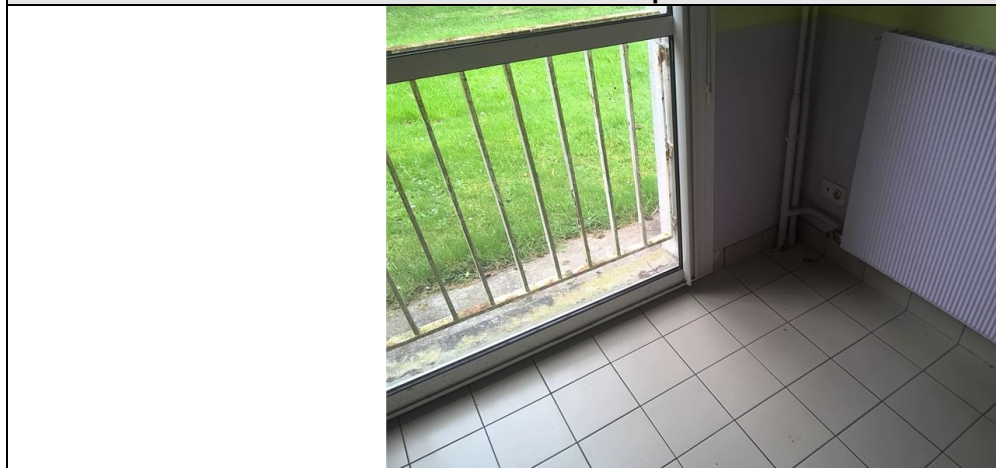
| Nom du client | Numéro de dossier | Pièce ou local |
|---|---|---|
| Plinthes - Toutes zones | Présence d'amiante | |

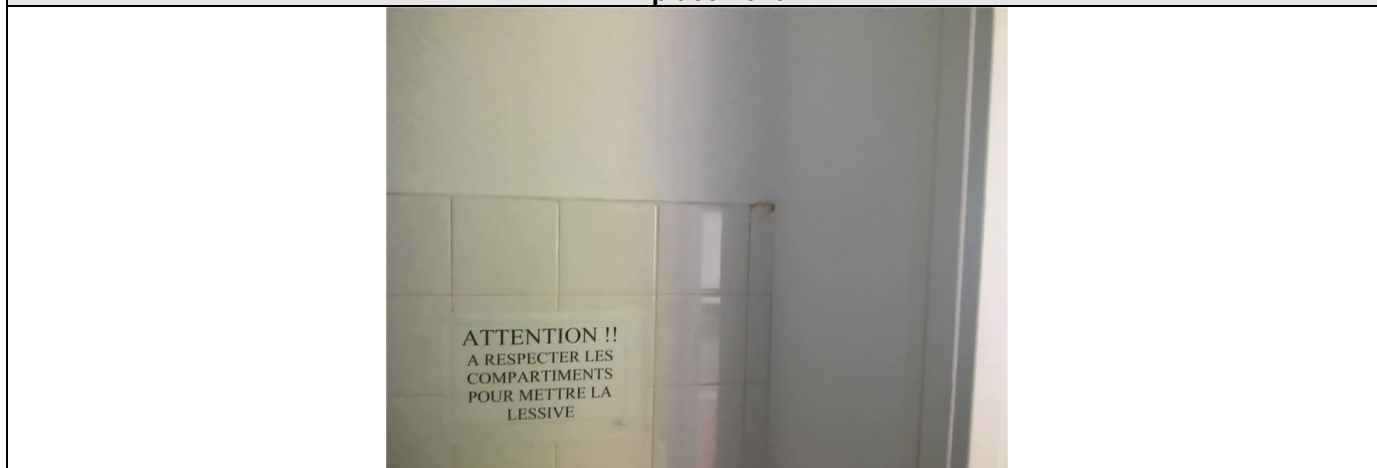
| Nom du client | Numéro de dossier | Pièce ou local |
|---|---|---|
| Faïence - Toutes zones | Présence d'amiante | |
