## Rapport de mission de repérage des matériaux et produits contenant de l'amiante avant démolition

| Nature du bâtiment : <b>Bâtiment 3E</b><br>Cat. du bâtiment : <b>Etablissements sanitaires : Hôpitaux et cliniques</b><br>Nombre de Locaux :<br>Etage :<br>Numéro de Lot :<br>Référence Cadastre : <b>NC</b><br>Date du Permis de Construire : <b>Antérieur au 1 juillet 1997</b> | | |
| <b>Rapport N° : 108079 EPSM Morbihan 22.06.26 A</b><br><b>Le repérage a été réalisé le : 04/03/2025</b><br>Par : <b>DENIAUD Michel</b><br>N° certificat de qualification : <b>CPDI3609</b><br>Date d'obtention : <b>09/06/2021</b><br>Le présent rapport est établi par une personne dont les compétences sont certifiées par :<br><b>ICERT</b><br><b>Batiment G</b><br><b>Parc Edonia - rue de la terre victoria</b><br><b>35760 SAINT-GRÉGOIRE</b><br>Date de commande : 04/03/2025 | | |

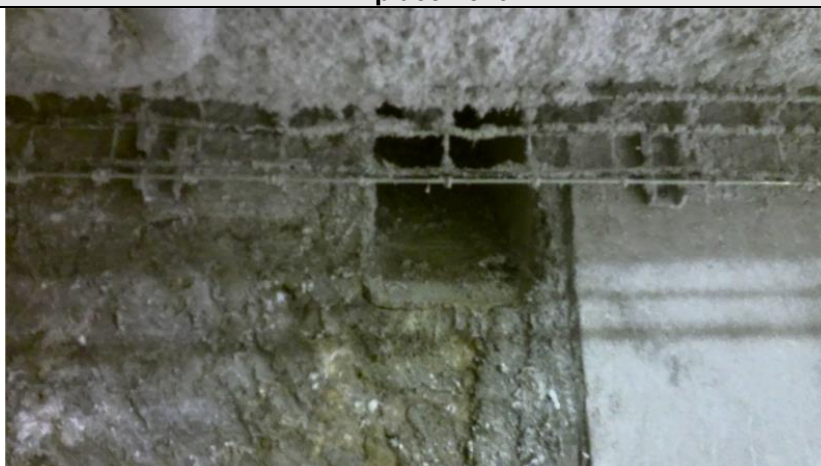
| N° Local | Local | Etage | Elément | Zone | Matériau / Produit | Méthode | Photo |
|---|---|---|---|---|---|---|---|
| | | | conduit de ventilation | Mur | Amiante ciment | Document consulté | |

| Nom du client | Numéro de dossier | Pièce ou local |
|---|---|---|
| conduit de ventilation - Mur | Présence d'amiante | |

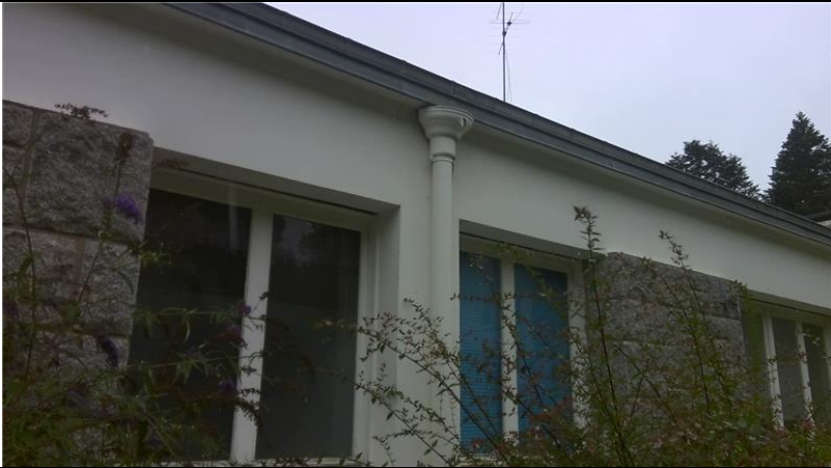
| N° Local | Local | Etage | Elément | Zone | Matériau / Produit | Méthode | Photo |
|---|---|---|---|---|---|---|---|
| 1 | Façade | | Gouttière | Façade | Amiante ciment | Document consulté | |

| ELEMENT : Gouttière | | |
|---|---|---|
| Gouttière - Façade | | Présence d'amiante |

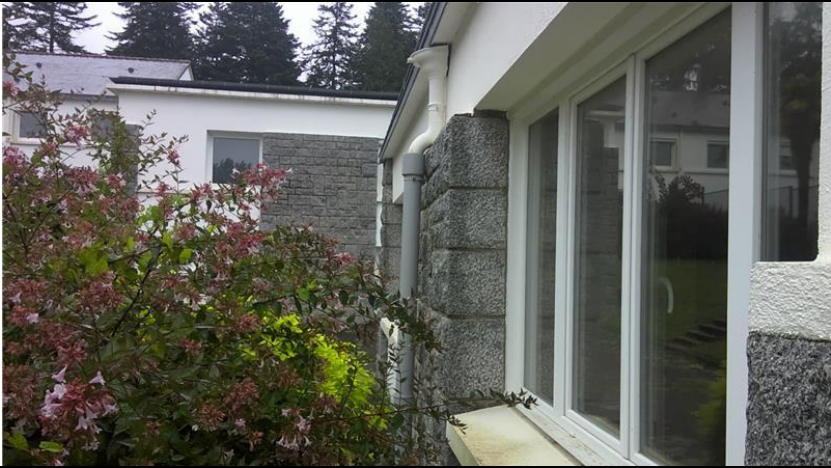
| N° Local | Local | Etage | Elément | Zone | Matériau / Produit | Méthode | Photo |
|---|---|---|---|---|---|---|---|
| | | | Gouttière | Façade | Amiante ciment | Document consulté | |

| ELEMENT : Gouttière | | |
|---|---|---|
| Gouttière - Façade | | Présence d'amiante |

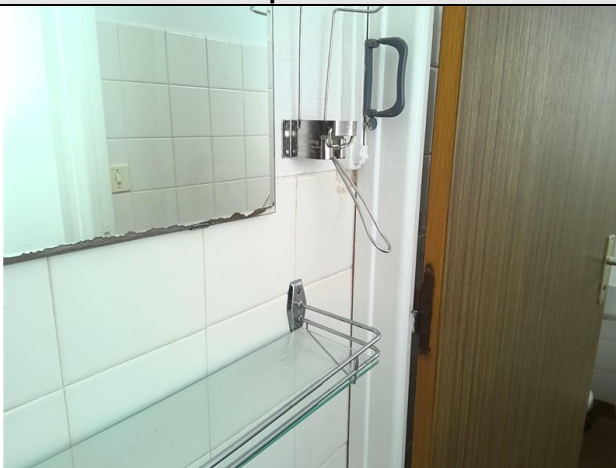
### PRELEVEMENT : P006

| N° Local | Local | Etage | Elément | Zone | Matériau / Produit | Méthode | Photo |
|---|---|---|---|---|---|---|---|
| 4 | Sanitaires 102 103 | RDC | Faïence | Toutes zones | Colle de Faïence | Résultat d'analyse (P006) | |

| Nom du client | Numéro de dossier | Pièce ou local |
|---|---|---|
| Faïence - Toutes zones | Présence d'amiante | |

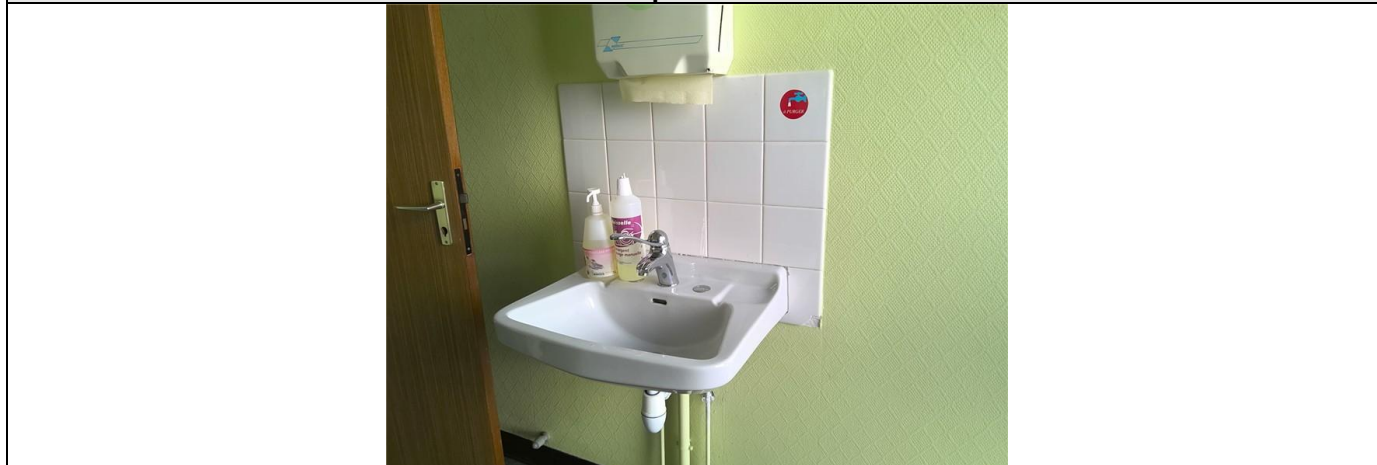
### PRELEVEMENT : P017

| N° Local | Local | Etage | Elément | Zone | Matériau / Produit | Méthode | Photo |
|---|---|---|---|---|---|---|---|
| 10 | Salle 107 | RDC | Faïence | Toutes zones | Colle de Faïence | Résultat d'analyse (P017-ZPSO) | |
| 11 | Bureau n°108 | RDC | Faïence | Toutes zones | Colle de Faïence | Résultat d'analyse (P017) | |

| Nom du client | Numéro de dossier | Pièce ou local |
|---|---|---|
| Faïence - Toutes zones | Présence d'amiante | |

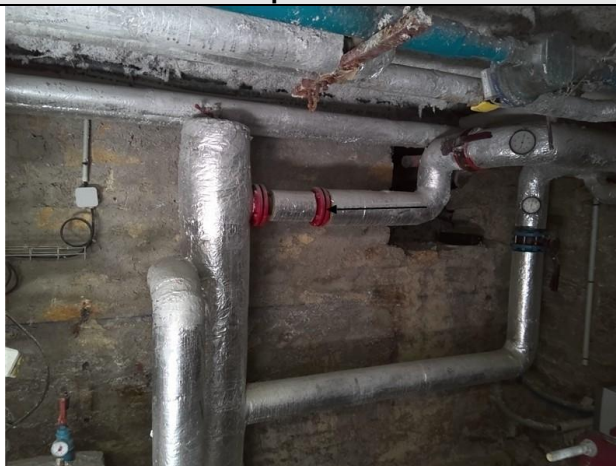
### PRELEVEMENT : P030

| N° Local | Local | Etage | Elément | Zone | Matériau / Produit | Méthode | Photo |
|---|---|---|---|---|---|---|---|
| 2 | Sous-sol | 1er SS | Conduit de fluide | Toutes zones | Joint de bride | Résultat d'analyse (P030) | |

| Nom du client | Numéro de dossier | Pièce ou local |
|---|---|---|
| Conduit de fluide - Toutes zones | Présence d'amiante | |

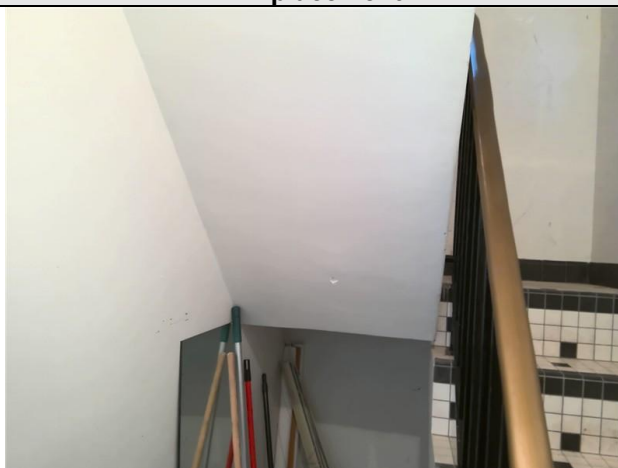
### PRELEVEMENT : P031

| N° Local | Local | Etage | Elément | Zone | Matériau / Produit | Méthode | Photo |
|---|---|---|---|---|---|---|---|
| 9 | Dégagement Esc 110 | RDC | Plafond | Dessous escalier | Plâtre peinture | Résultat d'analyse (P031) | |

| Nom du client | Numéro de dossier | Pièce ou local |
|---|---|---|
| Plafond - Dessous escalier | Présence d'amiante | |

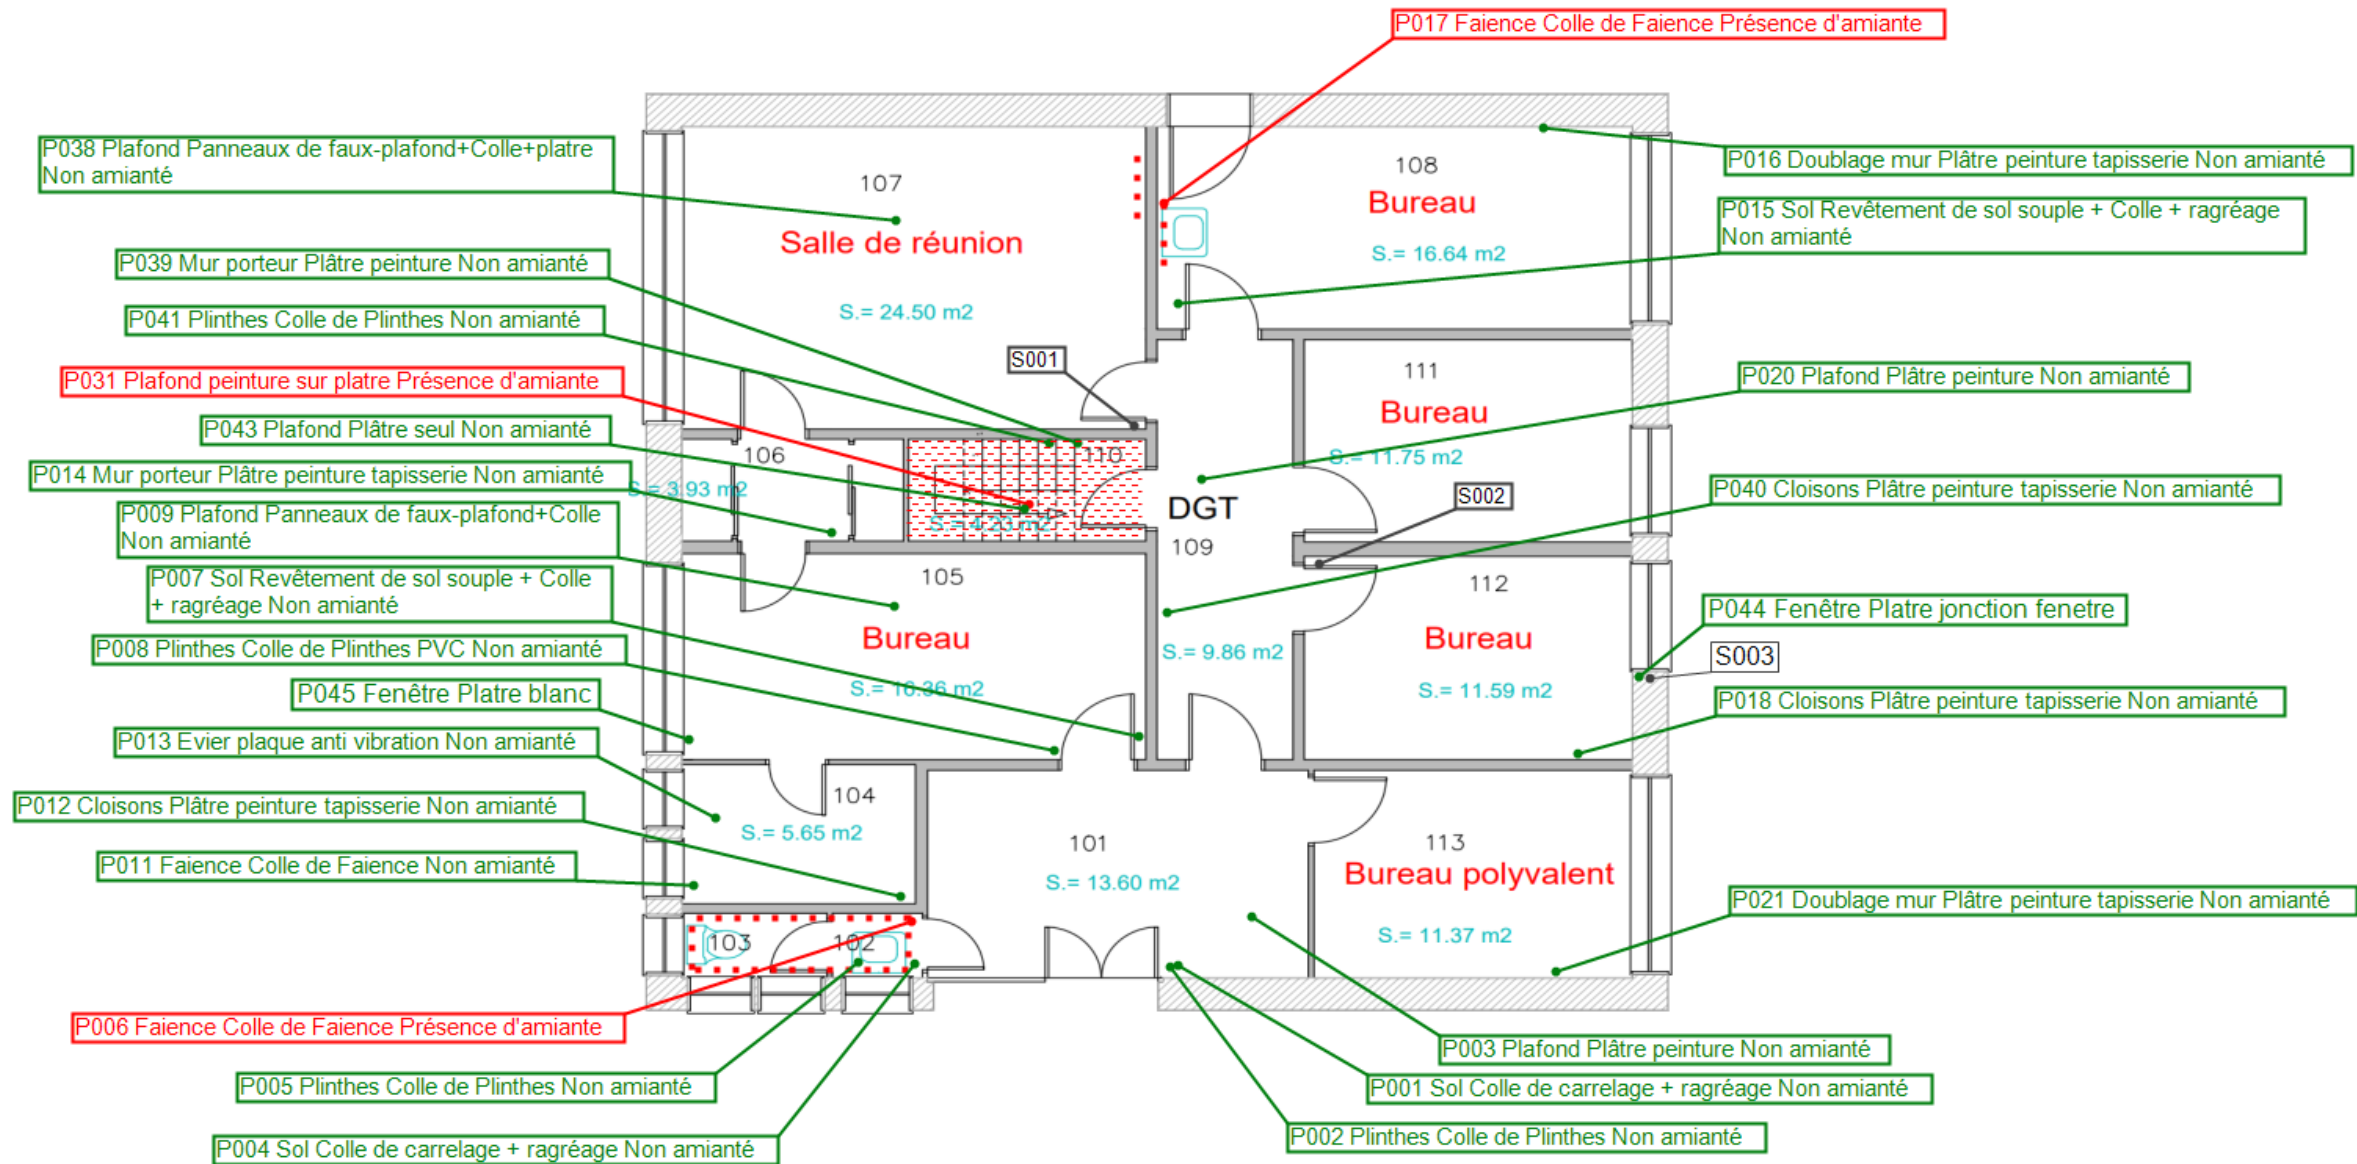
| <div><div></div>Colle de faïence</div> <div><div></div>Peinture sur plâtre sous escalier</div> <div><b>Légende :</b></div> | |

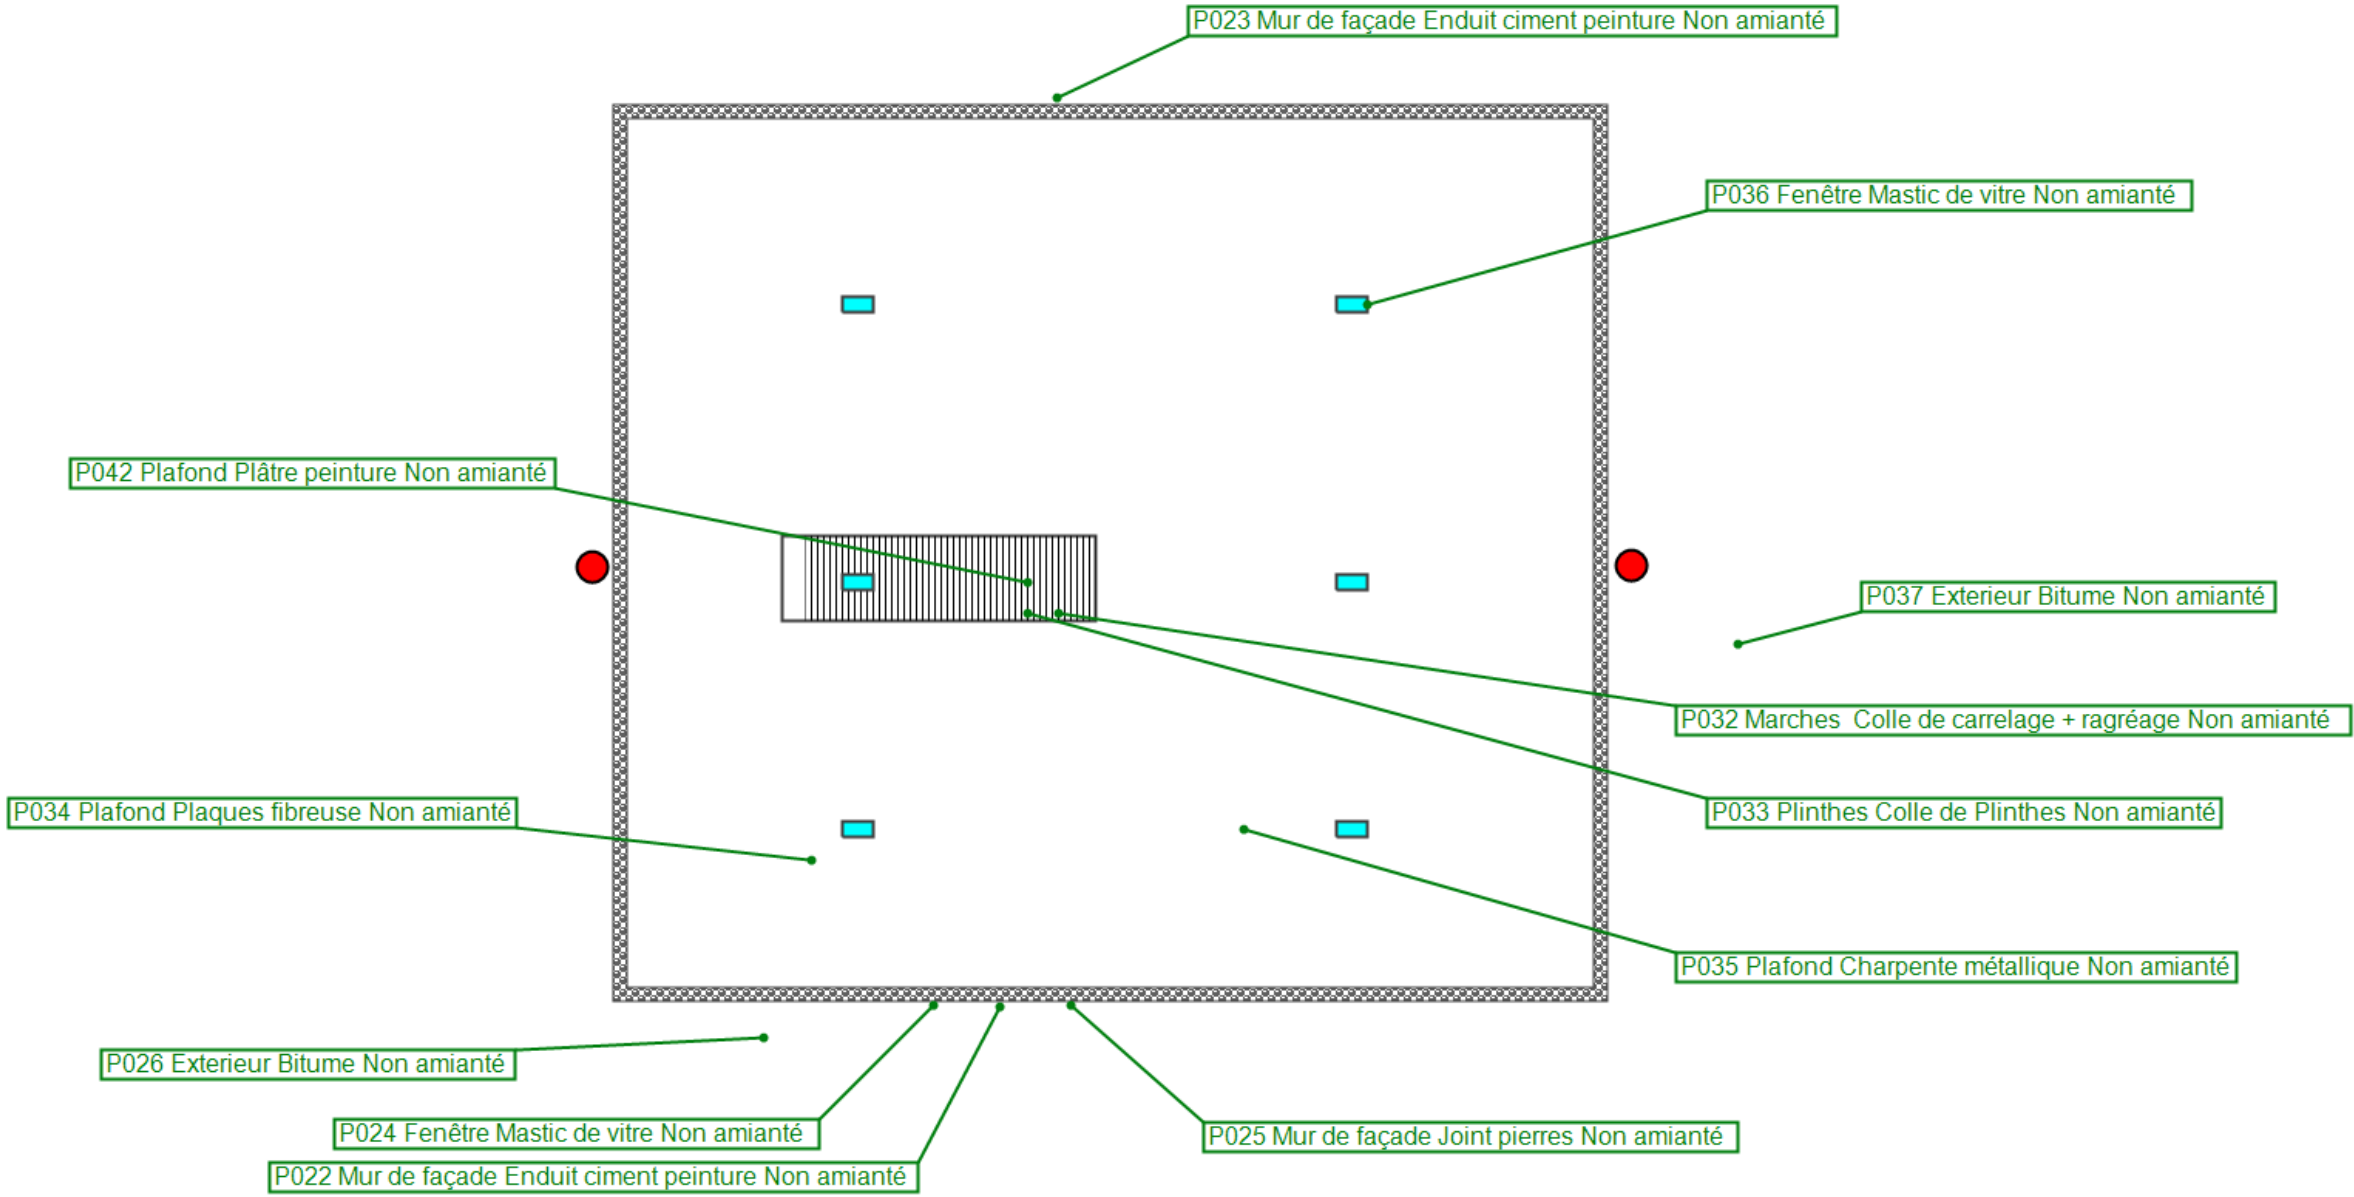
| <div><div></div> Conduit en amiante ciment</div> <div><b>Légende :</b></div> | | | |
