## Rapport de mission de repérage des matériaux et produits contenant de l'amiante avant démolition

| Nature du bâtiment : <b>Bâtiment 3F</b><br>Cat. du bâtiment : <b>Autres</b><br>Nombre de Locaux :<br>Etage :<br>Numéro de Lot :<br>Référence Cadastre : <b>NC</b><br>Date du Permis de Construire : <b>Antérieur au 1 juillet 1997</b> | |
| Adresse : <b>22 rue de l'hôpital 56890 SAINT-AVÉ</b><br>Escalier :<br>Bâtiment :<br>Porte :<br>Propriété de : <b>EPSM Morbihan</b><br><b>22 rue de l'hôpital</b><br><b>56890 SAINT-AVÉ</b> | |
| <b>Rapport N° : 108081 EPSM Morbihan 22.06.26 A</b><br><b>Le repérage a été réalisé le : 04/03/2025</b><br>Par : <b>DENIAUD Michel</b><br>N° certificat de qualification : <b>CPDI3609</b><br>Date d'obtention : <b>09/06/2021</b><br>Le présent rapport est établi par une personne dont les compétences sont certifiées par :<br><b>ICERT</b><br><b>Batiment G</b><br><b>Parc Edonia - rue de la terre victoria</b><br><b>35760 SAINT-GRÉGOIRE</b><br>Date de commande : 04/03/2025 | |

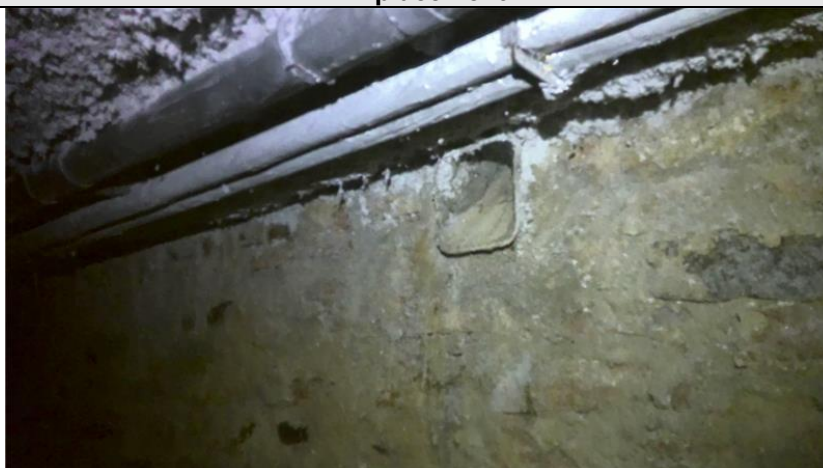
| Nom du client | Numéro de dossier | Pièce ou local |
|---|---|---|
| conduit de ventilation - Mur | Présence d'amiante | |

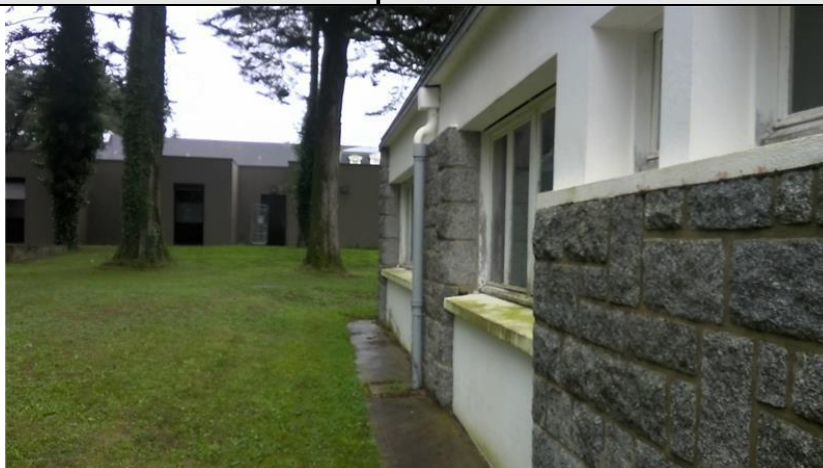
### ELEMENT : Conduit de fluide

| Nom du client | Numéro de dossier | Pièce ou local |
|---|---|---|
| Conduit de fluide - Façade | Présence d'amiante | |

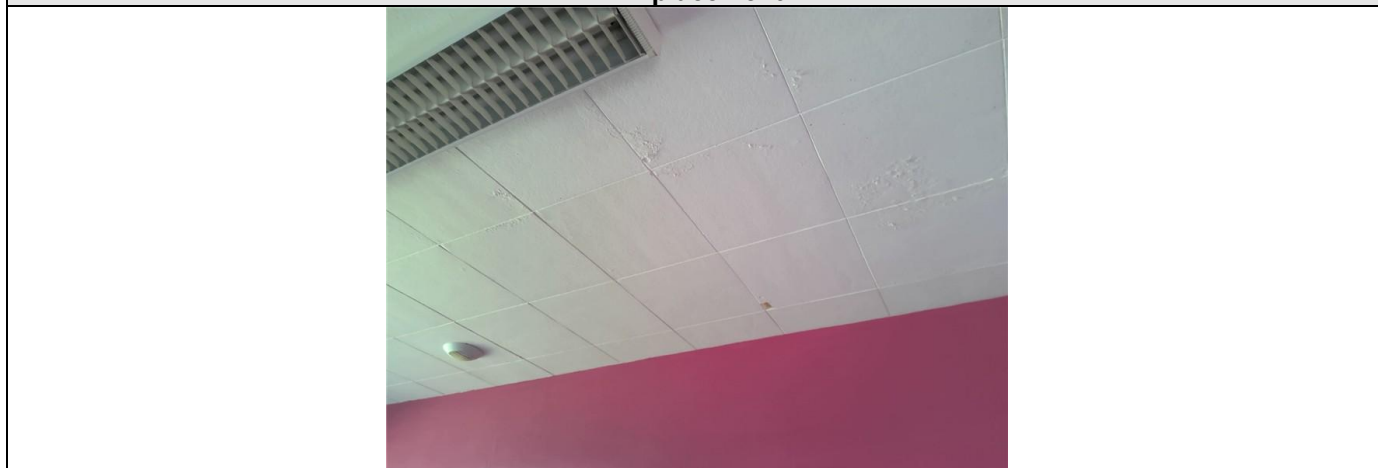
### PRELEVEMENT : P009

| Nom du client | Numéro de dossier | Pièce ou local |
|---|---|---|
| Plafond - Plafond | Présence d'amiante | |

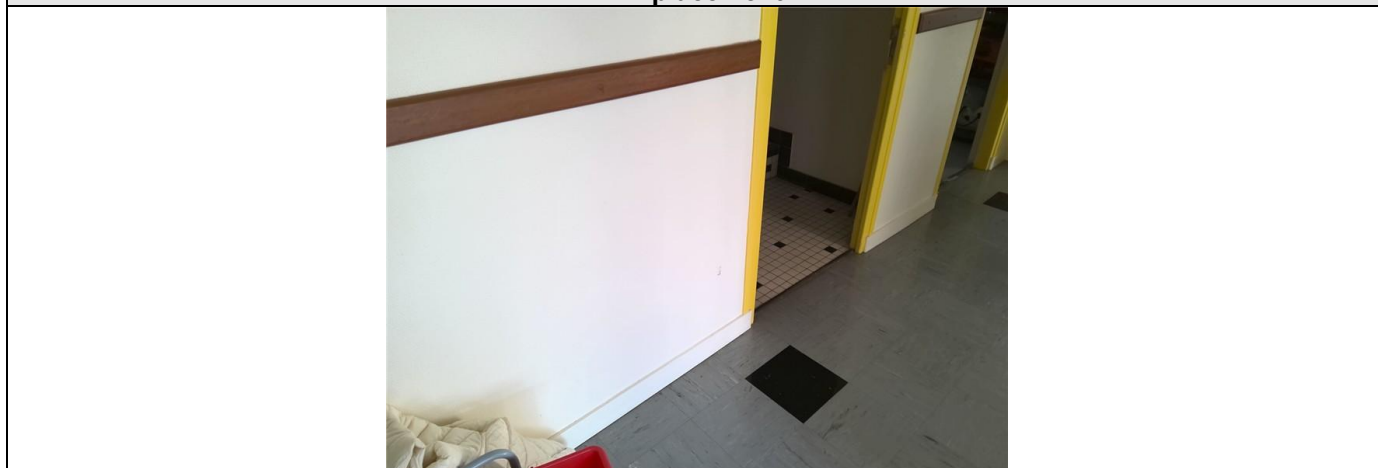
### PRELEVEMENT : P013

| Nom du client | Numéro de dossier | Pièce ou local |
|---|---|---|
| Cloisons et murs - Toutes zones | Présence d'amiante | |

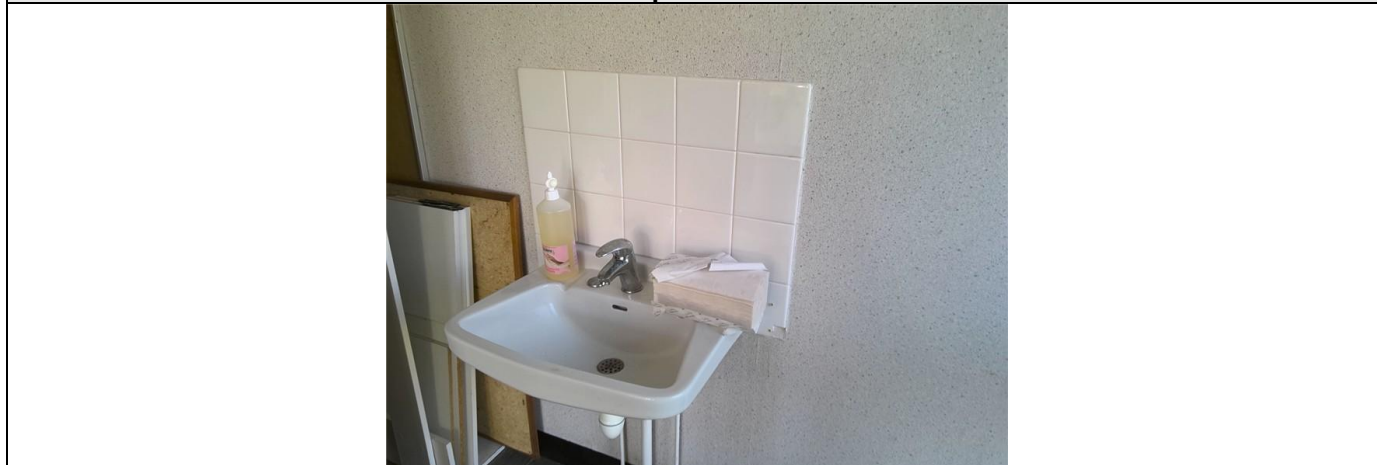
### PRELEVEMENT : P017

| Nom du client | Numéro de dossier | Pièce ou local |
|---|---|---|
| Faïence - Toutes zones | Présence d'amiante | |

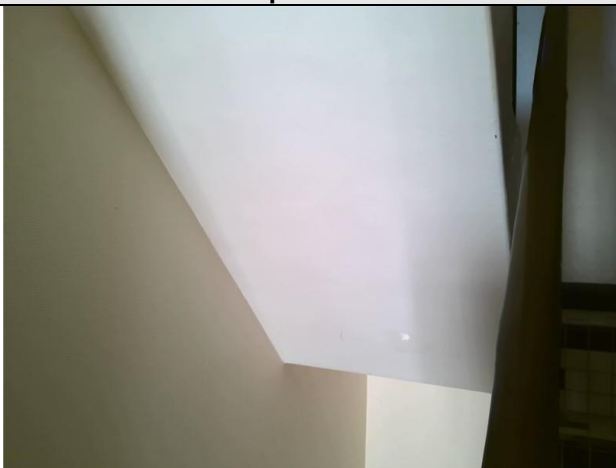
### PRELEVEMENT : P026

| Nom du client | Numéro de dossier | Pièce ou local |
|---|---|---|
| Dessous escalier - Plafond | Présence d'amiante | |

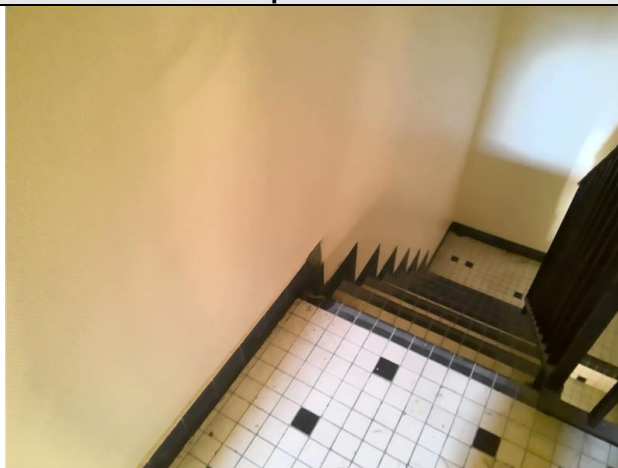
### PRELEVEMENT : P028

| Nom du client | Numéro de dossier | Pièce ou local |
|---|---|---|
| Plinthes - Toutes zones | Présence d'amiante | |

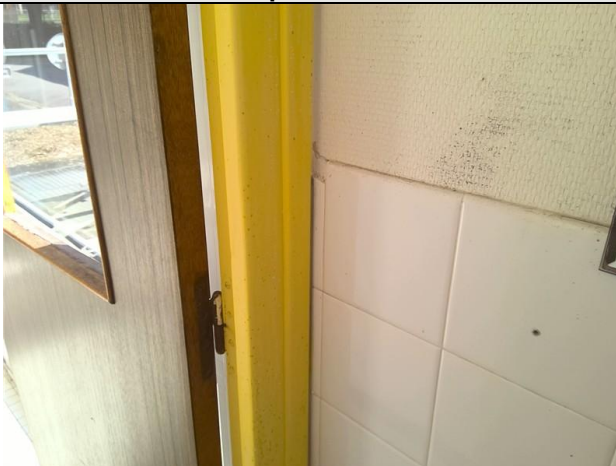
### PRELEVEMENT : P040

| Nom du client | Numéro de dossier | Pièce ou local |
|---|---|---|
| Faïence - Toutes zones | Présence d'amiante | |

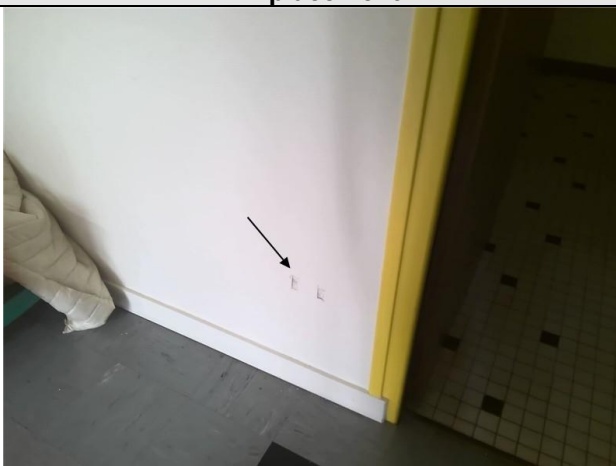
### PRELEVEMENT : P047

| Nom du client | Numéro de dossier | Pièce ou local |
|---|---|---|
| Cloisons et murs - Toutes zones | Présence d'amiante | |

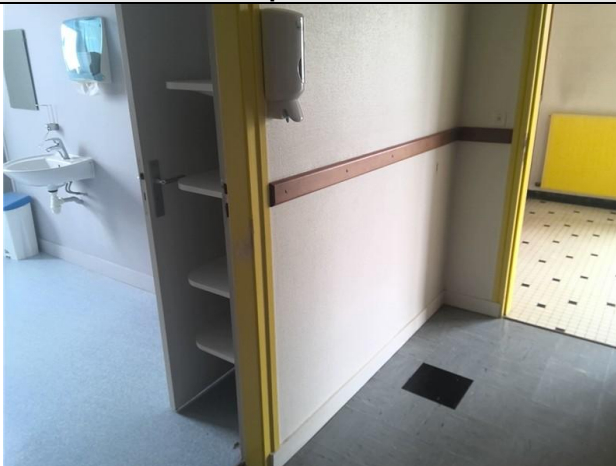
### PRELEVEMENT : P048

| Nom du client | Numéro de dossier | Pièce ou local |
|---|---|---|
| Cloisons et murs - Toutes zones | Présence d'amiante | |

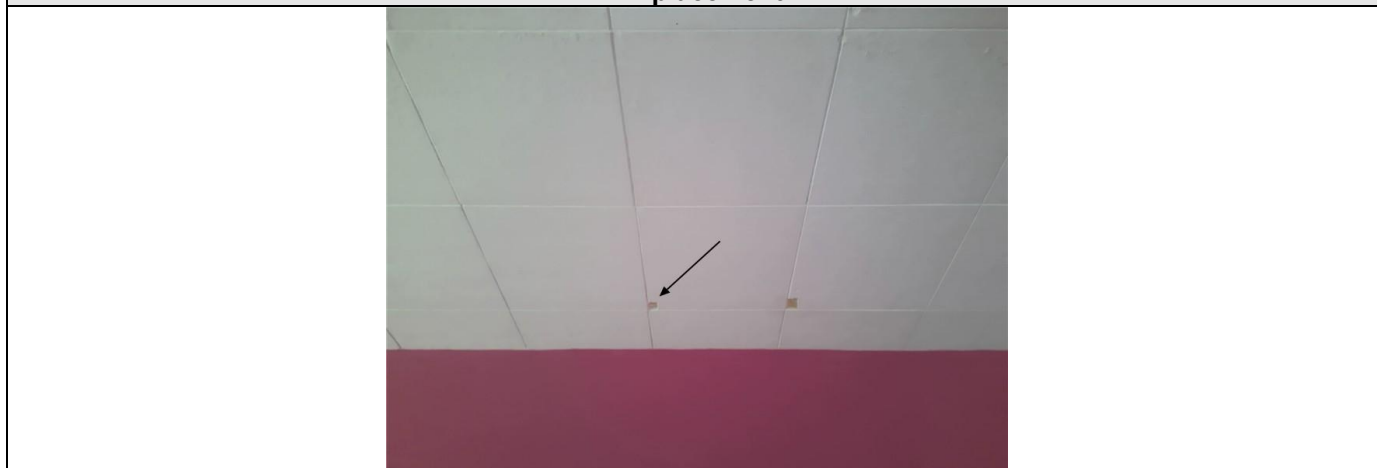
### PRELEVEMENT : P049

| Nom du client | Numéro de dossier | Pièce ou local |
|---|---|---|
| Plafond - Plafond | Présence d'amiante | |

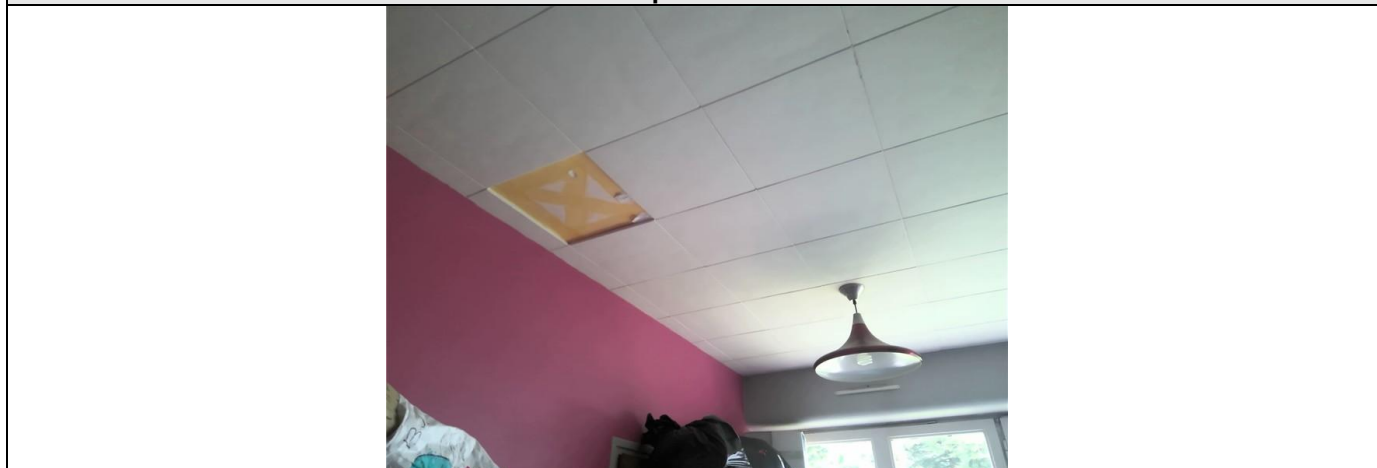
### PRELEVEMENT : P050

| Nom du client | Numéro de dossier | Pièce ou local |
|---|---|---|
| Plafond - Plafond | Présence d'amiante | |

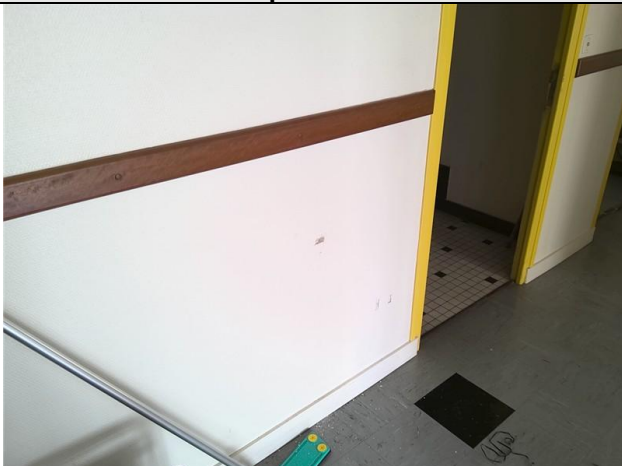
| PRELEVEMENT : P051 | | |

| PRELEVEMENT : P051 | | |
|---|---|---|
| Cloisons et murs - Toutes zones | | Présence d'amiante (Fibres d'amiante de type Chrysotile) |

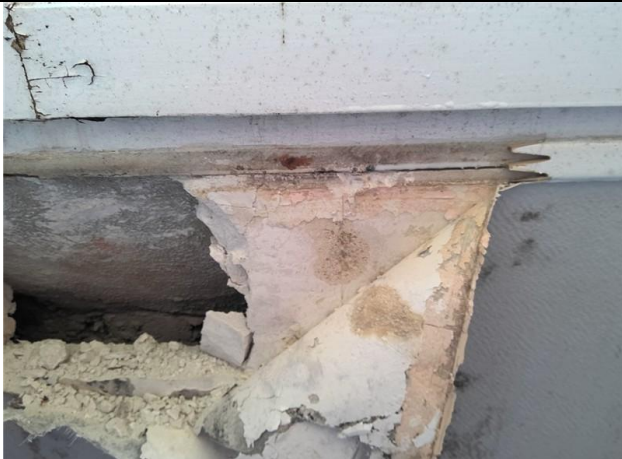
| PRELEVEMENT : P053 | | |

| PRELEVEMENT : P053 | | |
|---|---|---|
| Fenêtre bois - Toutes zones | | Présence d'amiante (Fibres d'amiante de type Chrysotile) |
