# RAPPORT DE MISSION DE REPERAGE DES MATERIAUX ET PRODUITS CONTENANT DE L'AMIANTE AVANT REALISATION DE TRAVAUX

| Nature du bâtiment | <b>EPSM MORBIHAN - JARDIN<br/>THERAPEUTIQUE</b> |
| Adresse | EPSM MORBIHAN - JARDIN<br>THERAPEUTIQUE 22 rue de l'Hopital<br>56890 SAINT-AVÉ |

| Numéro de rapport | <b>131735 Groupeement Hospitalier Bretagne Atlantique 22.07.26 A</b> | | |

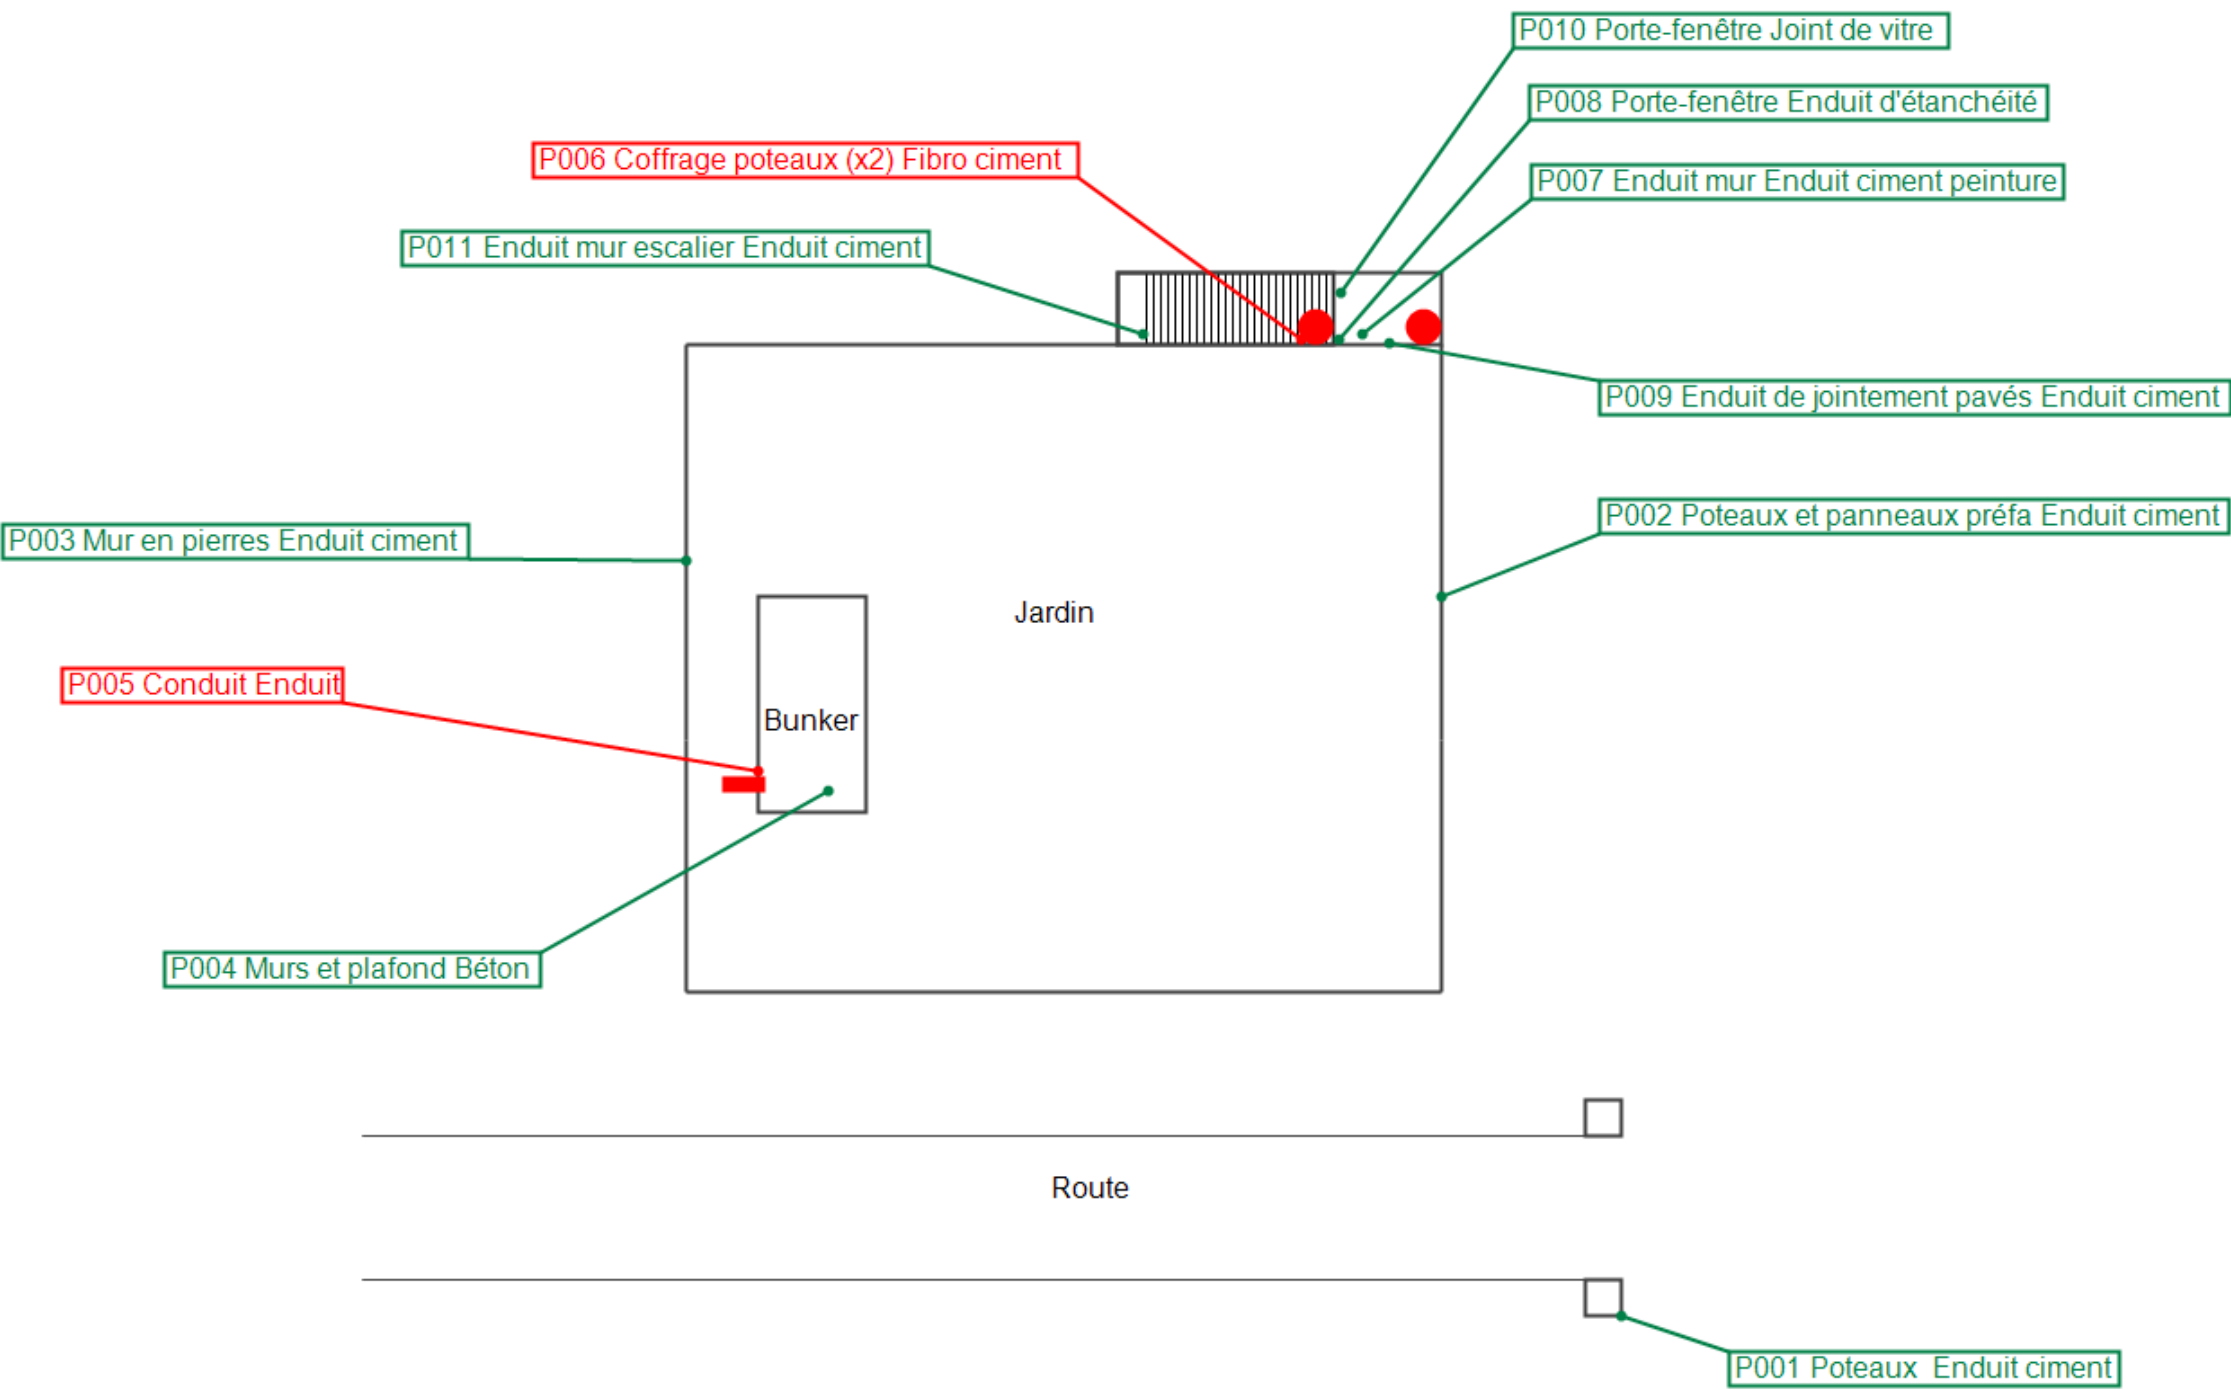
Plan de masse

Prélèvements négatifs
