## RAPPORT D'EXPERTISE PASSAGE CAMERA ET FUMIGENE POUR DETERMINER LES CHEMINS DE 3 GAINES

Adresse du site : Ecole Militaire 1 place Joffre 75700 SP 07 Paris

Date d'intervention : 01/06/2026

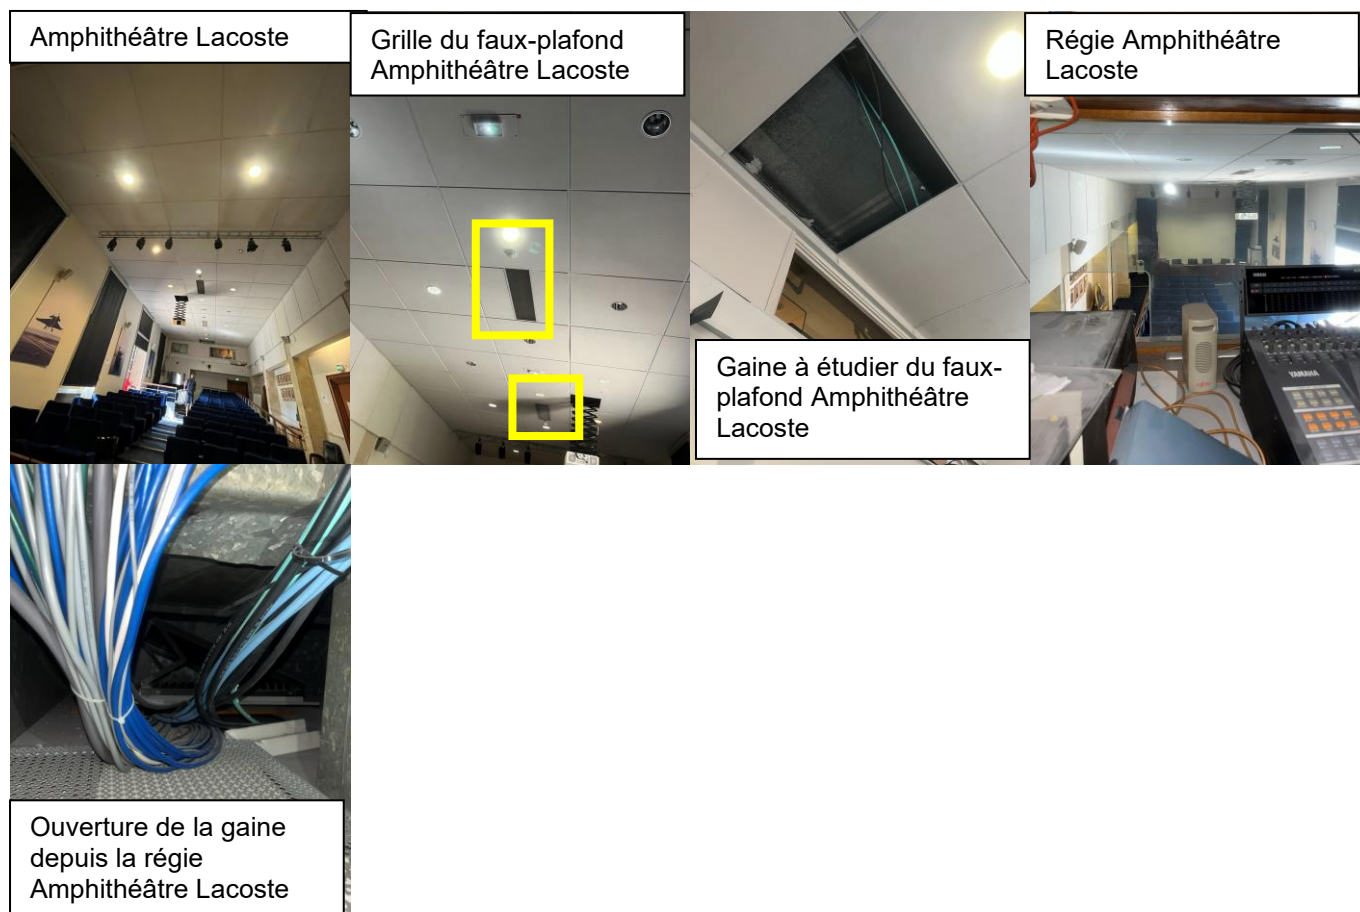
### L'amphithéâtre Lacoste et la Régie :

- ➔ La gaine depuis la régie s'oriente vers la droite et est condamnée. Trois grilles condamnées sont visibles dans cette même gaine.
- ➔ Une ouverture à été réalisée dans la gaine via une quatrième grille où les câbles électriques passent pour alimenter les éléments de l'amphithéâtre.

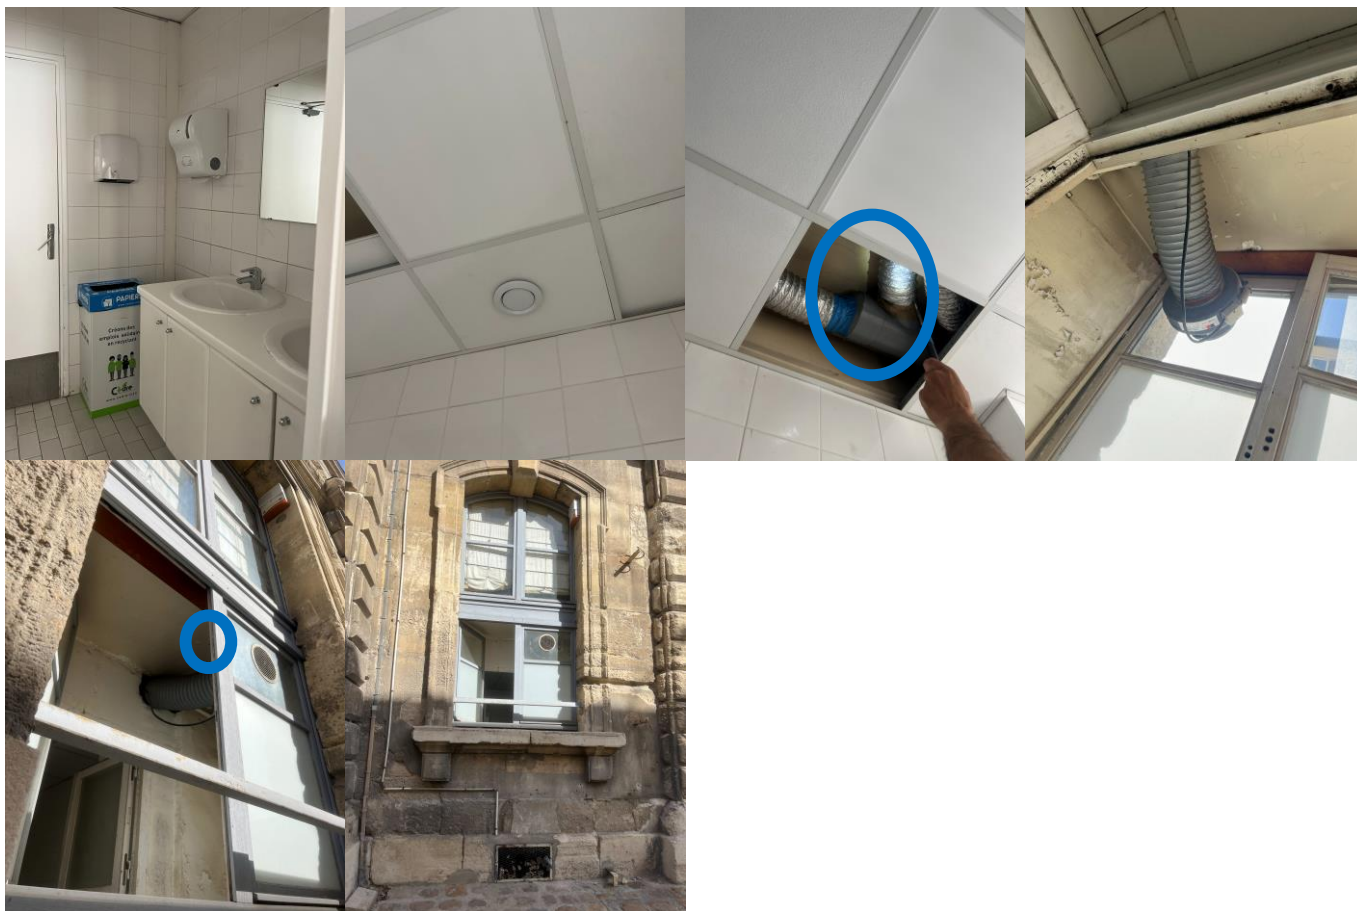
**Sanitaires :**

Les grilles et aération visibles en extérieur depuis les sanitaires correspondent à la VMC desdits sanitaires. Les grilles en dessous des sanitaires du côté de la porte d'entrée de l'amphithéâtre Lacoste et du côté du passage pour accéder à la Salle Aubry sont les grilles de ventilation de la sous-station.

➔ Ces grilles identifiées des sanitaires et de la sous-station ne permettent donc pas l'installation du réseau.

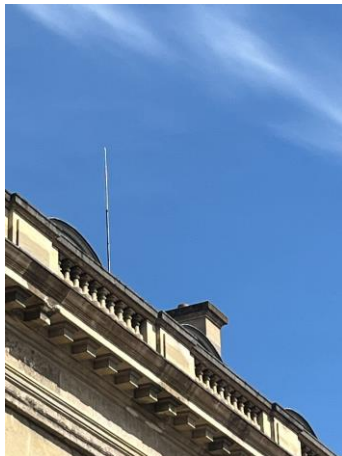
La toiture est en pente et les tuiles sont en ardoise.

Seuls des nitrons sont visibles sur la toiture. Dans le cas d'une intervention, une nacelle est nécessaire.

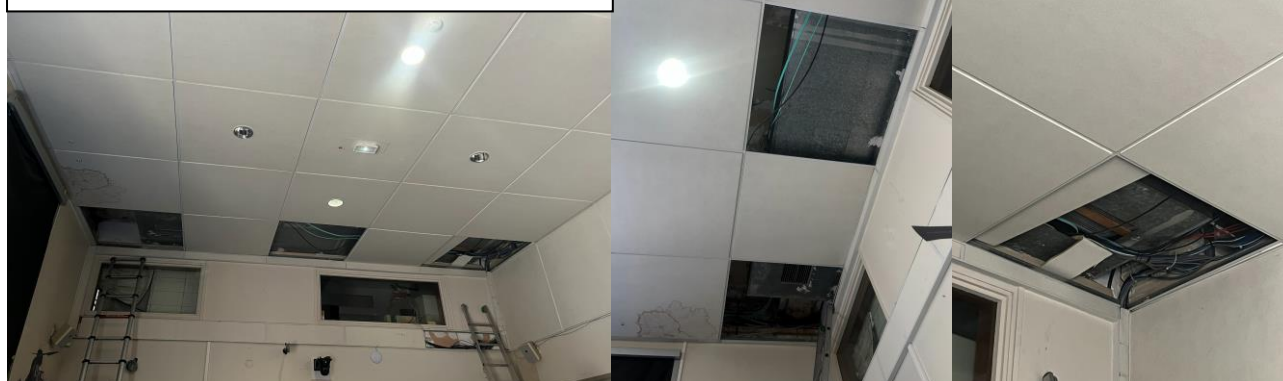
Gaine du faux-plafond depuis l'amphithéâtre Lacoste

- ➔ Les grilles présentes dans le faux-plafond de l'amphithéâtre sont utiles pour aérer le faux-plafond.
- ➔ Il n'y a pas de gaine technique passante dans le faux-plafond.
- ➔ Le test fumigène ne put être réalisé car la gaine est condamnée.

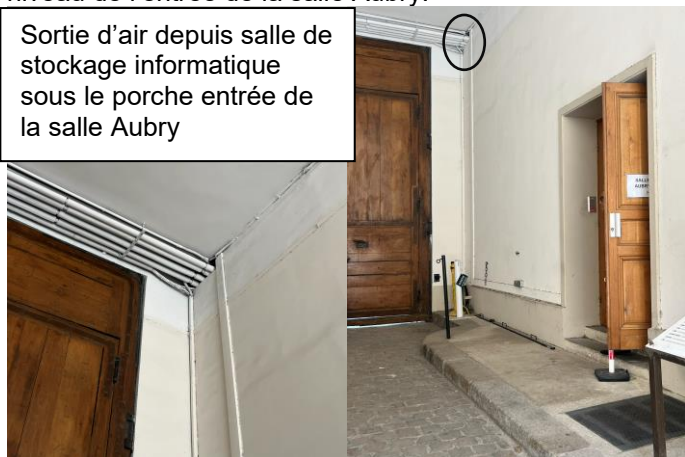
**Solution 2 :**

Sortie d'air depuis salle de  
stockage informatique  
sous le porche entrée de  
la salle Aubry

Passer dans le local de stockage informatique pour rejoindre les tuyaux en extérieur passant dans le porche au niveau de l'entrée de la salle Aubry.
