Rapport de mission de repérage des matériaux et produits contenant de l'amiante avant réalisation de travaux

Référence AMITRAV-E9646449-2601 4 août 2026

| Adresse | 7 Boulevard Joffre 54000 NANCY |

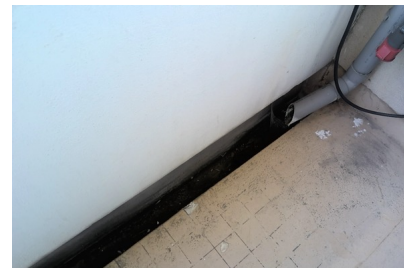
Prélèvement ZPSO 001 - P001  
Localisation ETAGE 7 - Coursive 702  
Élément Sol  
Matériaux Colles et joints de carrelage  
Date 24 juillet 2026  
Résultat Absence d'amiante  
Commentaire

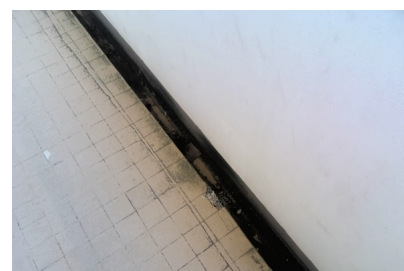
Prélèvement ZPSO 002 - P002  
Localisation ETAGE 7 - Coursive 706  
Élément Sol  
Matériaux Colles et joints de carrelage  
Date 24 juillet 2026  
Résultat Absence d'amiante  
Commentaire

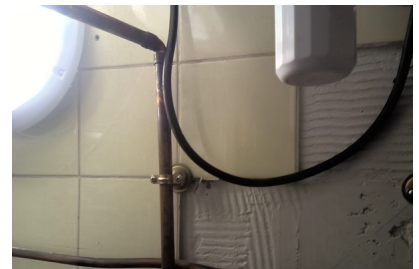
Prélèvement ZPSO 004 - P015  
Localisation ETAGE 7 Sanitaires - Coupure eau  
Élément Mur  
Matériaux Colles et joints de carrelage ou de faïence  
Date 24 juillet 2026  
Résultat Absence d'amiante  
Commentaire

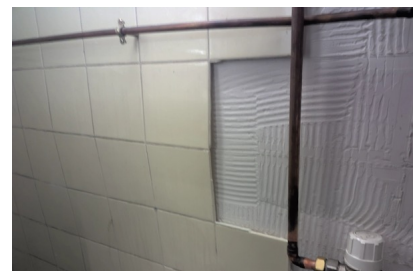
Prélèvement ZPSO 004 - P016  
Localisation ETAGE 7 Sanitaires - Coupure eau  
Élément Mur  
Matériaux Colles et joints de carrelage ou de faïence  
Date 24 juillet 2026  
Résultat Absence d'amiante  
Commentaire

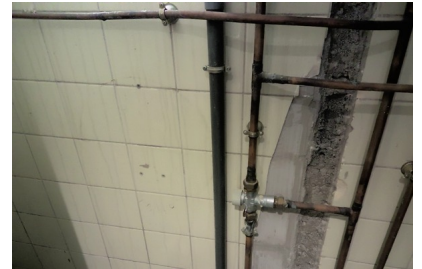
Prélèvement ZPSO 009 - P025  
Localisation ETAGE 2 Sanitaires - Coupure eau  
Élément Mur  
Matériaux Colles et joints de carrelage ou de faïence  
Date 24 juillet 2026  
Résultat Présence d'amiante  
Commentaire

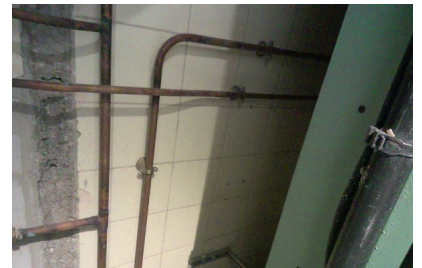
Prélèvement ZPSO 009 - P026  
Localisation ETAGE 2 Sanitaires - Coupure eau  
Élément Mur  
Matériaux Colles et joints de carrelage ou de faïence  
Date 24 juillet 2026  
Résultat Présence d'amiante  
Commentaire

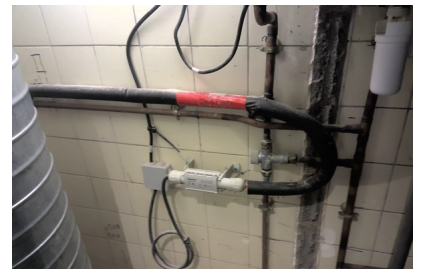
Prélèvement ZPSO 010 - P027  
Localisation ETAGE 1 Sanitaires - Coupure eau  
Élément Mur  
Matériaux Colles et joints de carrelage ou de faïence  
Date 24 juillet 2026  
Résultat Présence d'amiante  
Commentaire

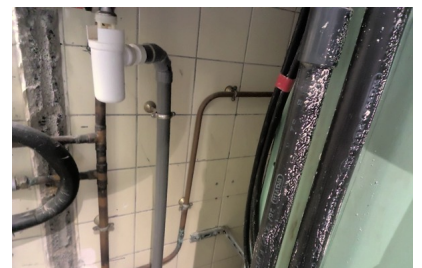
Prélèvement ZPSO 010 - P028  
Localisation ETAGE 1 Sanitaires - Coupure eau  
Élément Mur  
Matériaux Colles et joints de carrelage ou de faïence  
Date 24 juillet 2026  
Résultat Présence d'amiante  
Commentaire

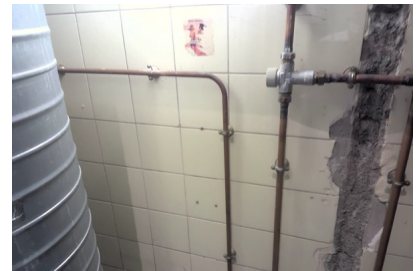
Prélèvement ZPSO 011 - P029  
Localisation RDC Sanitaires - Coupure eau  
Élément Mur  
Matériaux Colles et joints de carrelage ou de faïence  
Date 24 juillet 2026  
Résultat Absence d'amiante  
Commentaire

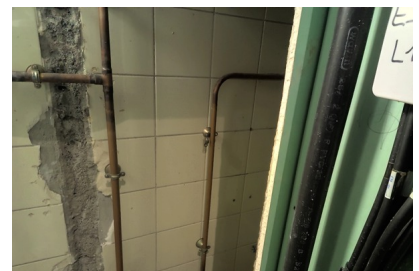
Prélèvement ZPSO 011 - P030  
Localisation RDC Sanitaires - Coupure eau  
Élément Mur  
Matériaux Colles et joints de carrelage ou de faïence  
Date 24 juillet 2026  
Résultat Absence d'amiante  
Commentaire

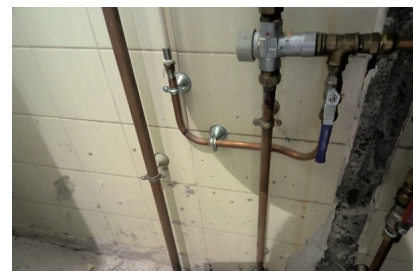
Prélèvement ZPSO 012 - P031  
Localisation ETAGE -1 Sanitaires - Coupure eau  
Élément Mur  
Matériaux Colles et joints de carrelage ou de faïence  
Date 24 juillet 2026  
Résultat Présence d'amiante  
Commentaire

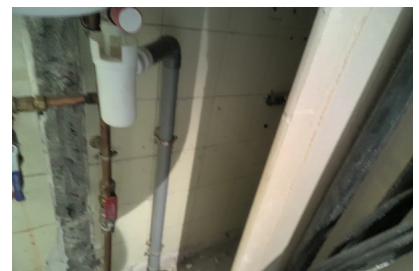
Prélèvement ZPSO 012 - P032  
Localisation ETAGE -1 Sanitaires - Coupure eau  
Élément Mur  
Matériaux Colles et joints de carrelage ou de faïence  
Date 24 juillet 2026  
Résultat Absence d'amiante  
Commentaire

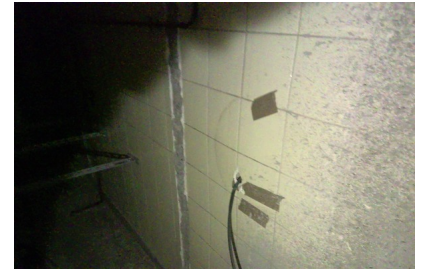
Prélèvement P033  
Localisation ETAGE -2 Sanitaires - Coupure eau  
Élément Mur  
Matériaux Colles et joints de carrelage ou de faïence  
Date 24 juillet 2026  
Résultat Absence d'amiante  
Commentaire

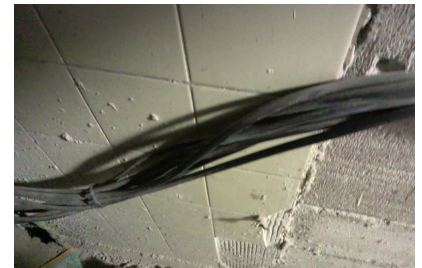
Prélèvement P034  
Localisation ETAGE -2 Sanitaires - Coupure eau  
Élément Mur  
Matériaux Colles et joints de carrelage ou de faïence  
Date 24 juillet 2026  
Résultat Absence d'amiante  
Commentaire
