# RAPPORT

## D'EXPERTISE TECHNIQUE

LY24078164

Monsieur Haithem Ferradji sollicite une expertise technique en construction concernant des infiltrations d'eau et des traces d'humidité qui perdurent depuis des années au niveau de la verrière du bâtiment du tribunal judiciaire de la commune de Châteauroux.

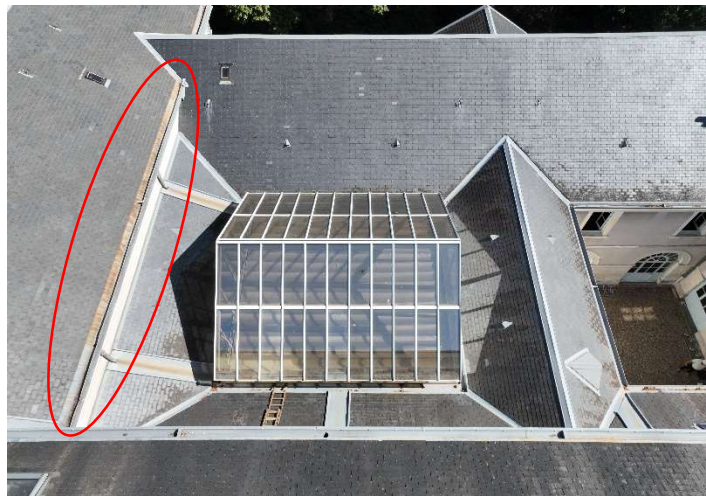
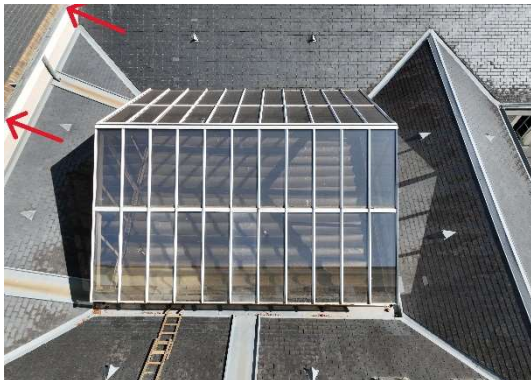
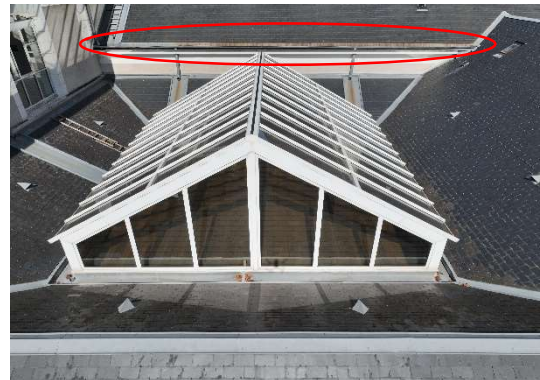
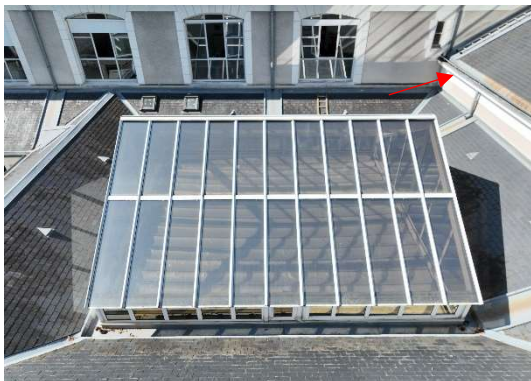
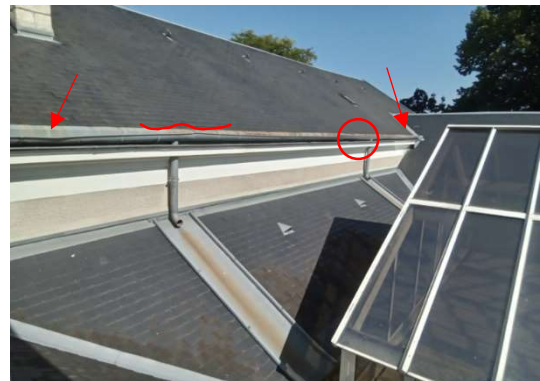
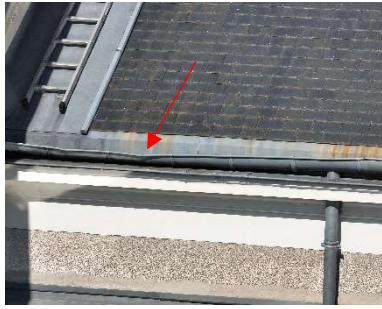
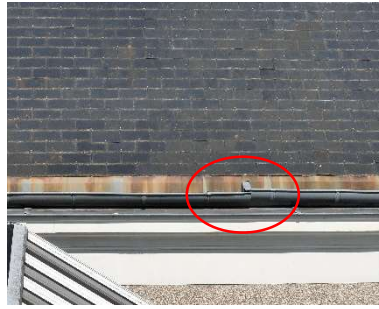
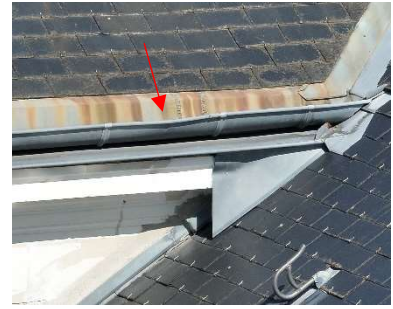
**Description :** Lors du survol de la verrière avec l'aide d'un drone, nous constatons sur l'une des toitures à proximité de la verrière située à l'aplomb de l'espace accueil.

- Une gouttière suspendue qui présente des déformations voire une rupture de raccordement.

- **Désordres sur une gouttière suspendue indépendamment de la verrière** : Cette dernière présente des déformations et une rupture de raccordement, ce qui entrave l'évacuation correcte des eaux pluviales et peut contribuer à des ruissèlements anarchiques.

1. **Réparation de la gouttière suspendue**
  - Remplacer la gouttière déformée et réparer le raccordement pour assurer une évacuation correcte des eaux pluviales.

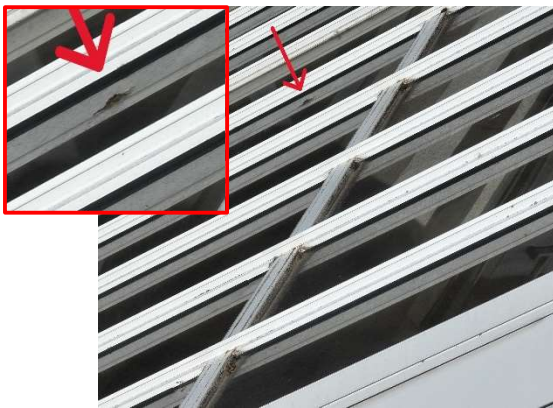
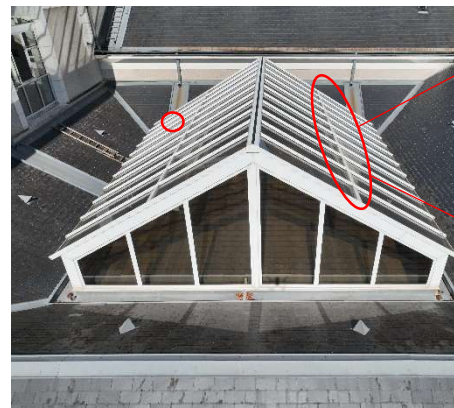
Au niveau de la verrière, nous constatons au travers du panneau en verre une aiguille qui présente une légère altération. Localisation : Partie gauche de la verrière, 5e rangée en partant du fond et sur le rang inférieur de la verrière.

Généralité : Nous notons que les joints étanches au niveau des traverses intermédiaires de part et d'autre de la verrière présentent des signes d'usure.

- **Usure des joints d'étanchéité** : Les joints d'étanchéité au niveau des traverses intermédiaires de la verrière montrent des signes d'usure avancée, réduisant leur efficacité à prévenir les infiltrations.

- **Altération d'une aiguille de la verrière** : située sur la partie gauche de la verrière, cette aiguille présente une légère altération, signe d'une présence d'humidité.

2. **Révision des joints étanches et réparation des aiguilles altérées**
  - Les joints étanches au niveau des traverses intermédiaires de la verrière doivent faire l'objet d'une inspection plus approfondie pour prévenir les infiltrations futures.

- Vérifier minutieusement l'intégralité des aiguilles et les réparer le cas échéant.
3. **Amélioration des reprises ponctuelles**
  - Effectuer des réparations durables sur les parties basses et les angles extérieurs de la verrière ainsi qu'au niveau du faîtage pour éviter les infiltrations.

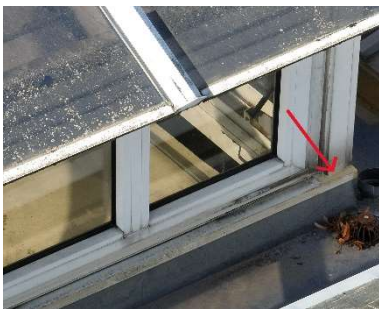
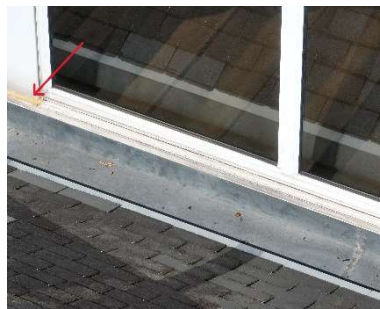
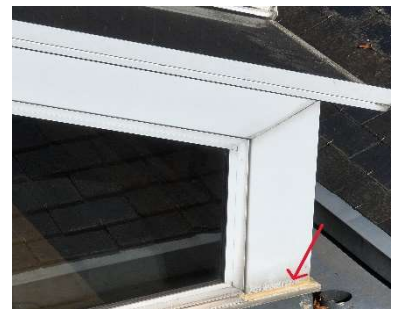
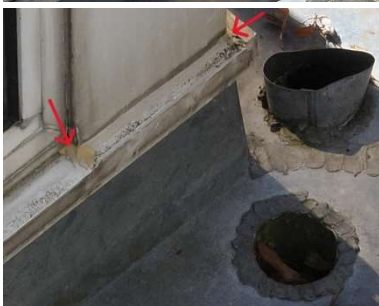
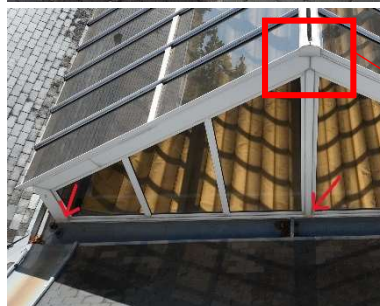
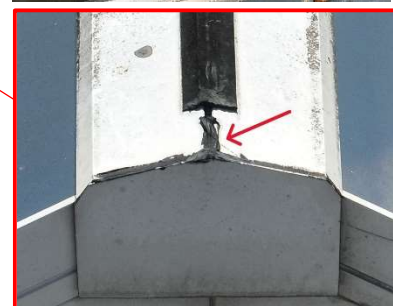
En faisant le tour de la verrière, nous observons sur les parties basses et angles de la verrière la présence de reprises ponctuelles et non pérennes. Nous faisons les mêmes constatations au niveau du faîtage.

- **Reprises ponctuelles non pérennes** : Les réparations ponctuelles effectuées sur les parties basses et les angles extérieurs de la verrière ainsi qu'au niveau du faîtage ne sont pas durables et nécessitent des interventions plus robustes pour assurer l'étanchéité.

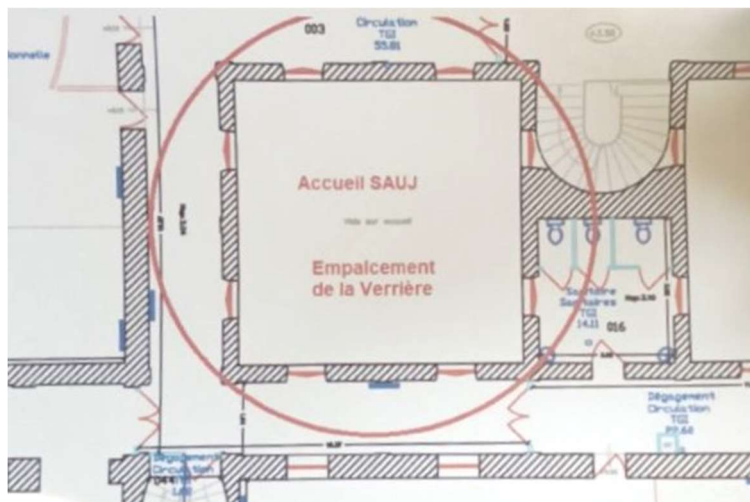
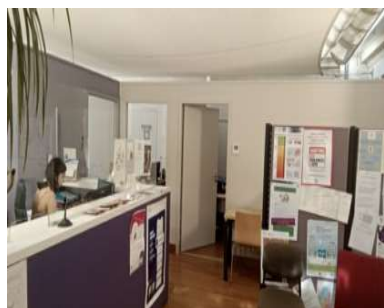
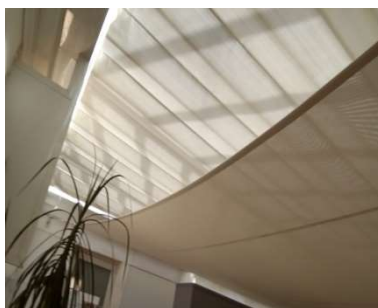
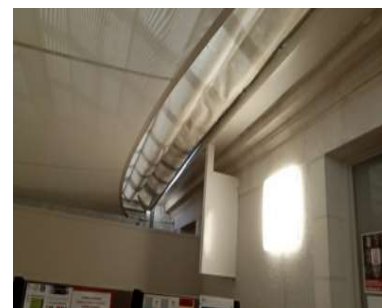
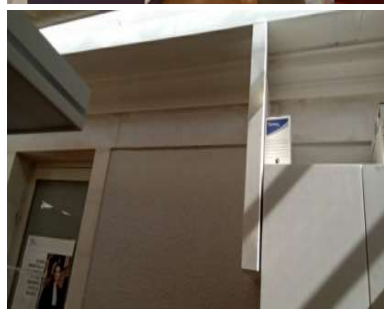
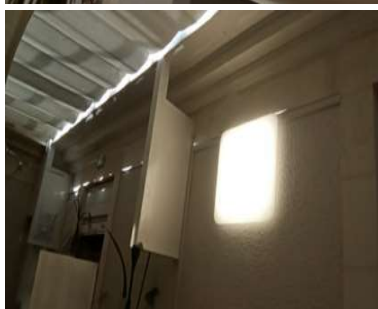
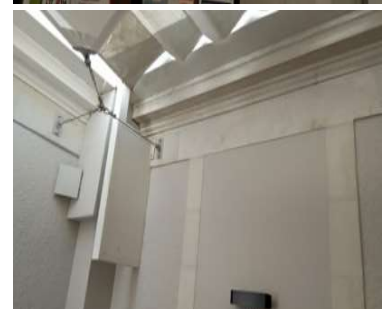
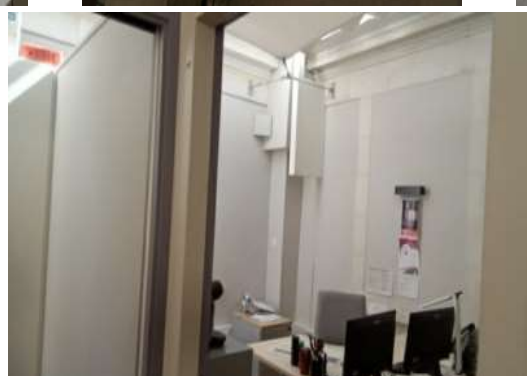
**Description :** À l'intérieur du bâtiment dans l'espace accueil, nous ne constatons aucun désordre de type infiltrations ni tâche d'humidité. La présence de rideaux occultants horizontaux ne nous a pas permis d'identifier de désordres. Selon les dires des personnes présentes à l'accueil, de récentes réparations ont déjà eu lieu sur le site.
