# Reconnaissance de structure Palais de Justice d'Agen (47) Rapport d'études

## Reconnaissance de structures Palais de Justice d'Agen (47)

A la demande du Bet AXEPLAN à Bergerac (24), et pour le compte du Ministère de la Justice, le laboratoire Socotec Immobilier Durable de Canéjan (33) est intervenu au Palais de Justice d'Agen (47) afin de réaliser des reconnaissances de structures.

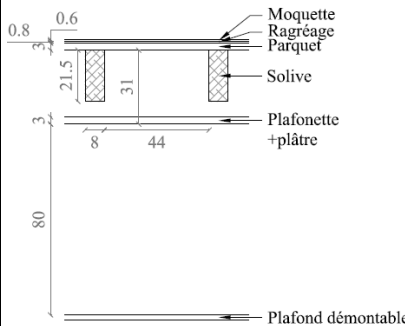
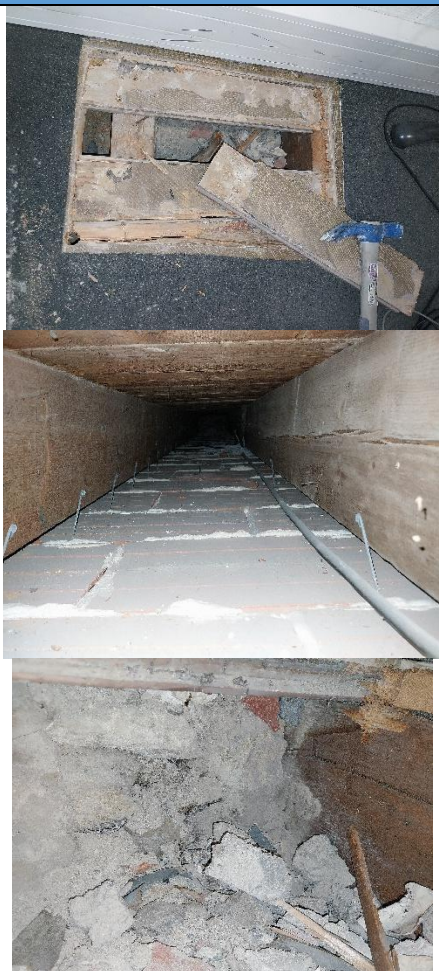
| Sondage | Localisation | Constats | Schémas | Photos |
|---|---|---|---|---|
| S1/S3 | <p><i>En PB R+1</i></p> <p><i>En PH RDC</i></p> | <p>Il s'agit d'un plancher bois sur solives en bois massif de section 80x215. Elles portent de mur à mur. Leur entraxe est de 45cm au niveau du sondage. Le plancher est en lames rainurées bouvetées d'apiaseur 30mm, recouvertes par un ragréage de 8mm et une moquette. En sous-face nous trouvons un plafond suspendu en plafonnets de terre cuite. La hauteur du plenum est d'environ 26cm. Ces plafonnets sont enduits en plâtre pour une épaisseur totale de la sous-face de 30mm. 80cm en dessous se trouve un plafond démontable en dalles 60x60.</p> <p>Au niveau de ce sondage, nous ne notons pas désordre particulier.</p> | | |

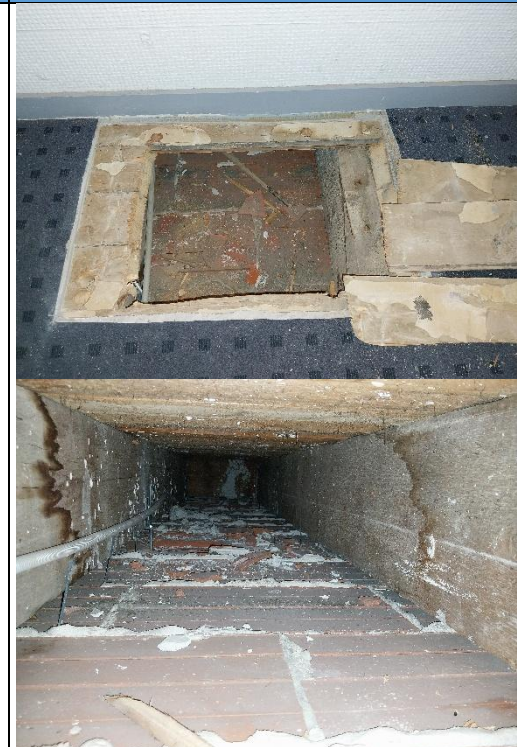
| Sondage | Localisation | Constats | Schémas | Photos |
|---|---|---|---|---|
| S2 | <p><u>En PB R+1</u></p> | <p>Il s'agit d'un plancher bois sur solives en bois massif de section 75x220. Elles portent de mur à mur. Leur entraxe est de 49cm au niveau du sondage.</p> <p>Le plancher est en lames rainurées bouvetées d'apiaseur 30mm, recouvertes par un ragréage de 8mm et une moquette de 3mm d'épaisseur.</p> <p>En sous-face nous visualisons un plafond suspendu en plafonnets de terre cuite. La hauteur du plenum est d'environ 26cm. Nous n'avons pas eu accès à la sous-face.</p> <p>Au niveau du sondage, nous ne notons pas désordre particulier. Seules d'anciennes traces d'eau sont visibles sur les côtés des solives. Comme il n'y a pas de réseau d'eau à proximité, ni de traces d'infiltrations dans le bureau, cela peut provenir d'un ancien équipement.</p> | | |

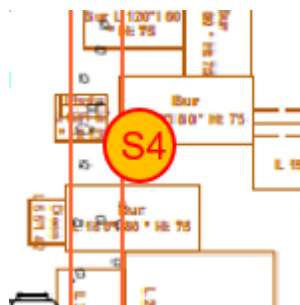
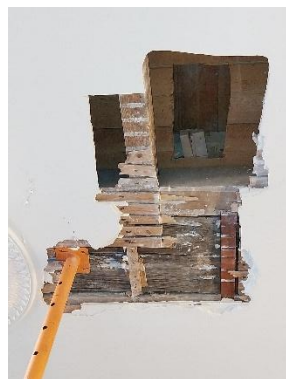
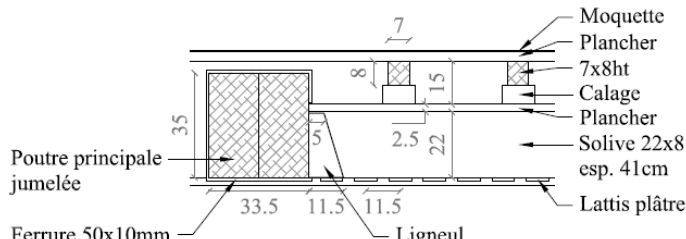
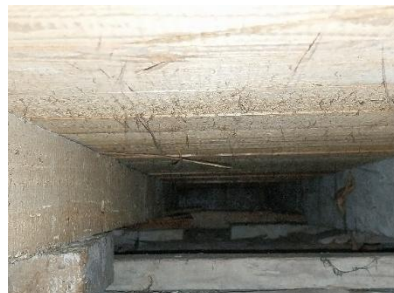
| Sondage | Localisation | Constats | Schémas | Photos |
|---|---|---|---|---|
| S4 | <br> | <p>Le sondage montre un plancher en bois massif.</p> <p>La structure porteuse est constituée d'un poutre principale composée de deux poutres jumelées par des cerclages métalliques de dimension 10x50mm. La section totale de ces poutres est de 33,5cm de large par 35cm de haut pour une portée de 7,50m.</p> <p>Elle est moisée par deux poutres faisant office de ligneul pour recevoir les solives du plancher. Ces solives sont de section 8cm par 22cm de haut. Elles sont entaillées à l'appui sur le ligneul et espacées entre-elles de 41cm.</p> <p>Elles supportent un plancher bois de 25mm avec des lames rainurées de 20cm de large. Par-dessus ce plancher, nous trouvons des lambourdes de section variable (environ 7 par 8 cm de haut) espacées de 40cm sur lesquelles la plancher du niveau supérieur est fixé. Ces labourdes sont calées sur le plancher bois intermédiaire par de simples pièces de bois.</p> <p>En sous-face de l'ensemble, nous trouvons un lattis plâtre de 25mm d'épaisseur.</p> | <br><br><u>Plancher supérieur sur lambourdes calées</u><br><br><u>Solives inférieures et lattis plâtre</u> | |

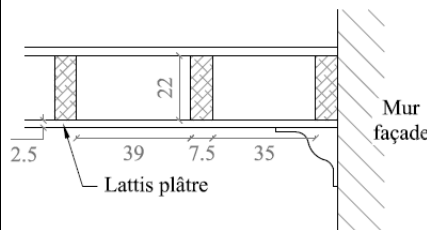
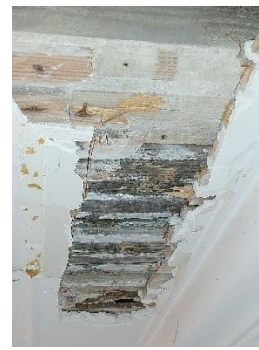
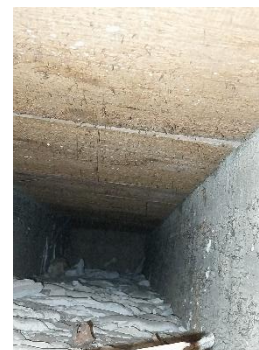
| Sondage | Localisation | Constats | Schémas | Photos |
|---|---|---|---|---|
| S5 | | <p>Le sondage est réalisé à proximité du mur de façade et de l'appui de la poutre centrale dans le mur. Nous constatons les mêmes dispositions qu'en partie centrale.</p> <p>Concernant le solivage, une première solive longe le mur. La deuxième est à 35cm. La troisième est séparée de la deuxième par 39cm.</p> | | |

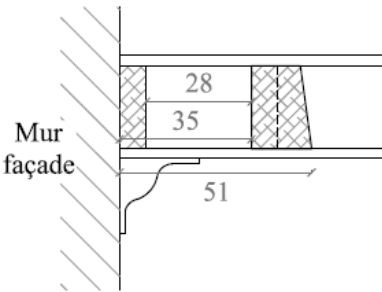
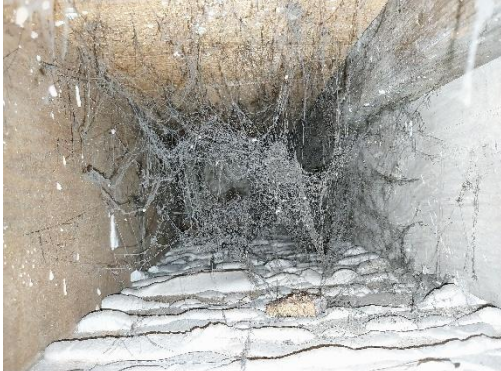
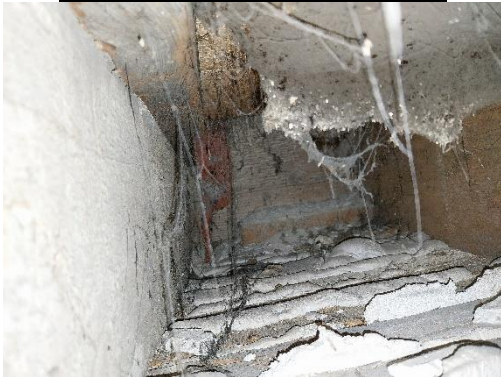
| Sondage | Localisation | Constats | Schémas | Photos |
|---|---|---|---|---|
| S6 | | <p>En prolongeant un sondage déjà réalisé près du mur pignon, nous constatons la présence d'une structure de chevêtre autour d'un élément en briques de terre cuite (ancien boisseau ?). Les solives 8x22 sont alors supportées à environ 35cm du mur à cet endroit.</p> <p>Le sens de portée des lames du plancher intermédiaire est donc différent sur la bande rive car il porte entre le chevêtre et le mur.</p> | | <p><u>Espace entre les deux solives</u></p> <p>Vue de la</p> |

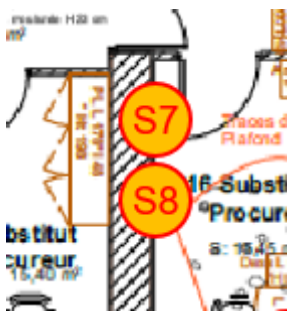
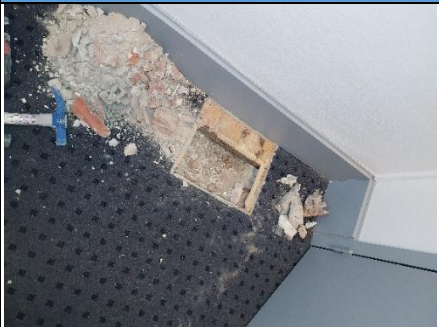
| Sondage | Localisation | Constats | Schémas | Photos |
|---|---|---|---|---|
| S7 | | Le plancher est en lames de bois de 25mm reposant sur des lambourdes de section 5x5cm directement posées sur le sol et espacées de 41cm.<br>Il est recouvert d'une moquette collée.<br>Le plancher s'arrête au mur séparatif entre les bureaux 16 et 17. | | |

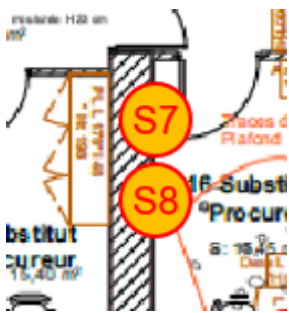
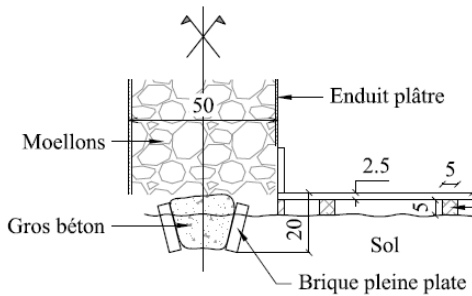
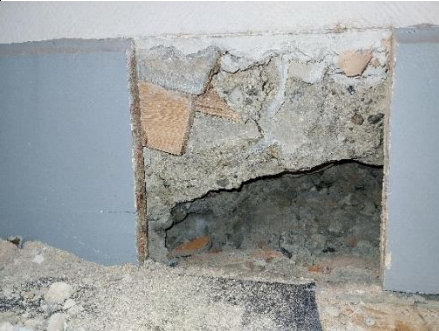
| Sondage | Localisation | Constats | Schémas | Photos |
|---|---|---|---|---|
| S8 | | Le mur fait 50cm de large hors tout. Par sondage destructif, il est constitué de moellons avec un parrement en plâtre, puis les revêtements sur chaque face.<br>Par sondage, nous trouvons qu'il repose lui aussi directement sur le sol. En partie basse, nous trouvons une partie coulée en béton faisant office de soubassement pour le montage du mur. Il s'arrête plus ou moins au niveau du plancher bois.<br>Nous creusons sous le mur sans rencontrer d'autres ouvrages jusqu'à la plinthe du bureau 17. | | |

Au rez-de-chaussée, le mur entre les bureaux 016 et 017 repose directement sur une plate-forme. Il est en moellons appareillés avec un soubassement en béton d’une vingtaine de cm de haut. Nous avons pu passer la main sous le mur en dégageant son assise.

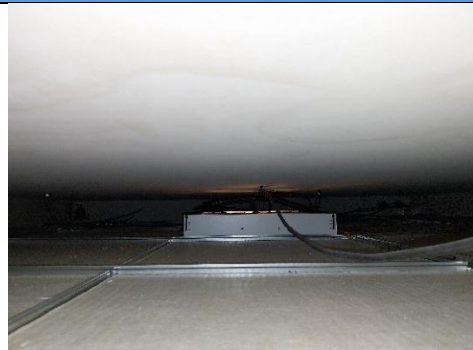
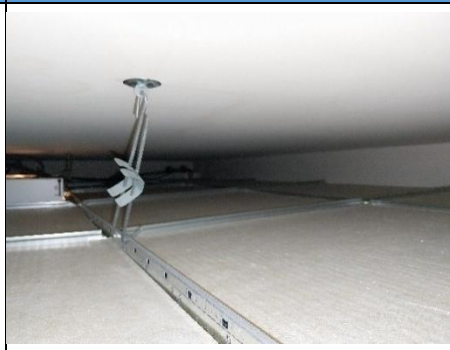
| Sondage | Localisation | Constats | Schémas | Photos |
|---|---|---|---|---|
| S9 | | <p>Nous ouvrons le plafond suspendu du bureau 16 et ne constatons pas de désordres apparents hormis des auréoles provenant d'anciennes infiltrations.</p> <p>Nous ne notons pas la présence de fissures.</p> | | |
