MISSION DE RÉHABILITATION DE LA  
MOSQUÉE D'ANTANA BÉ

PHASE AVP / PRO-DCE

Maîtrise d'ouvrage : DAC Mayotte

Rapport photographique

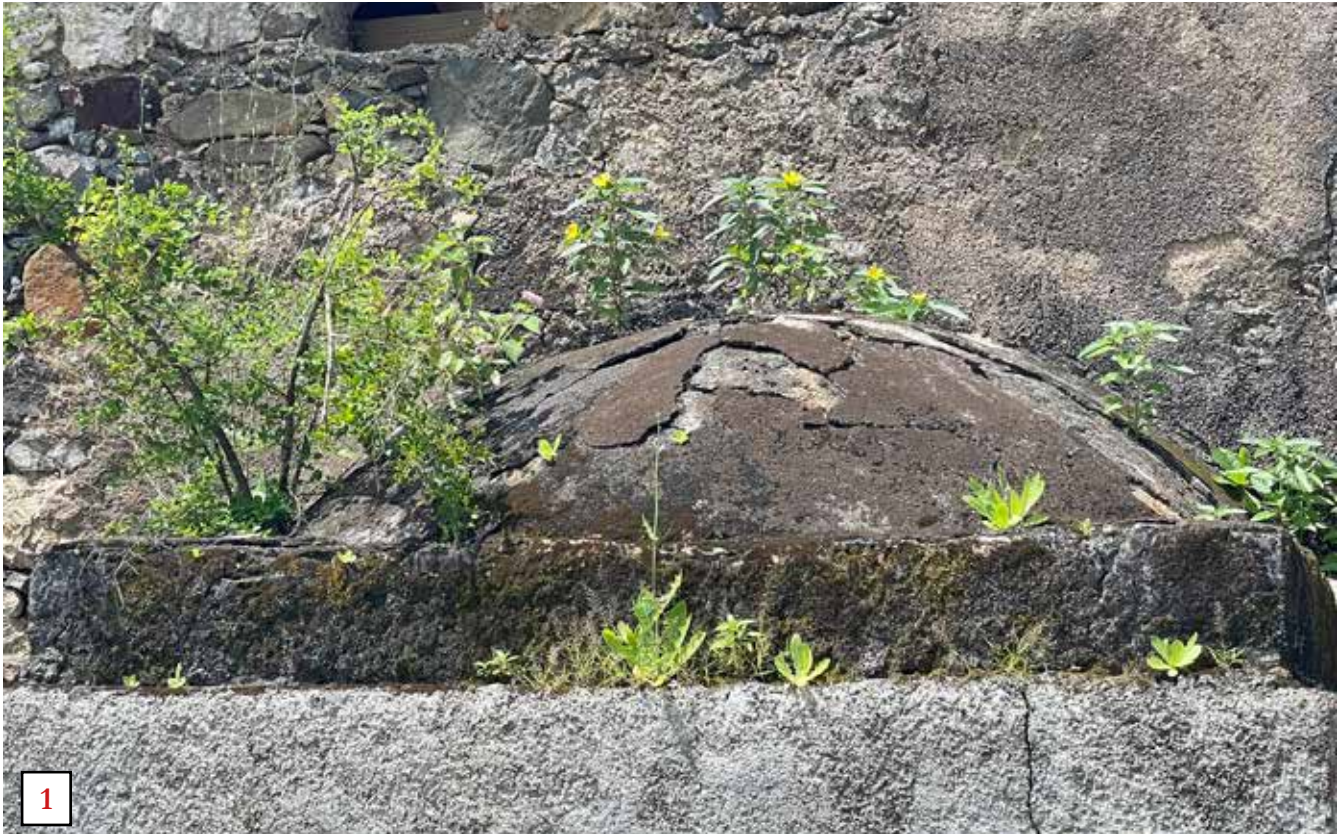
Vue de l'extrados du demi dôme en béton armé du Mihrab avec colonisation de végétaux, épaufrure et fissures importantes, Agence Pierre-Antoine Gatier, mars 2026

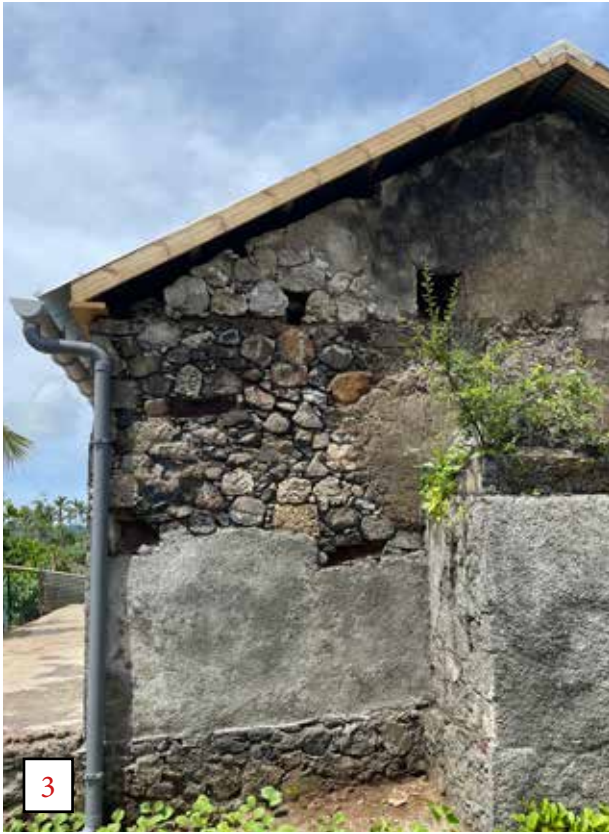
Vue de la partie basse du mur enduite au ciment côté Nord-Est, Agence Pierre-Antoine Gatier, mars 2026

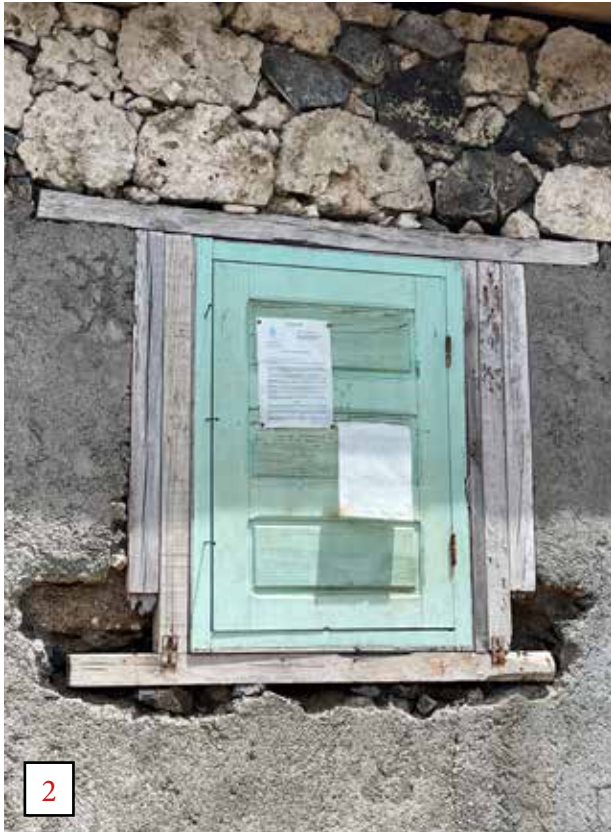
Détail de la baie E-01, à la disposition d'origine modifiée par le déplacement de l'appui et la variation de sa géométrie ,  
*Agence Pierre-Antoine Gatier, mars 2026*

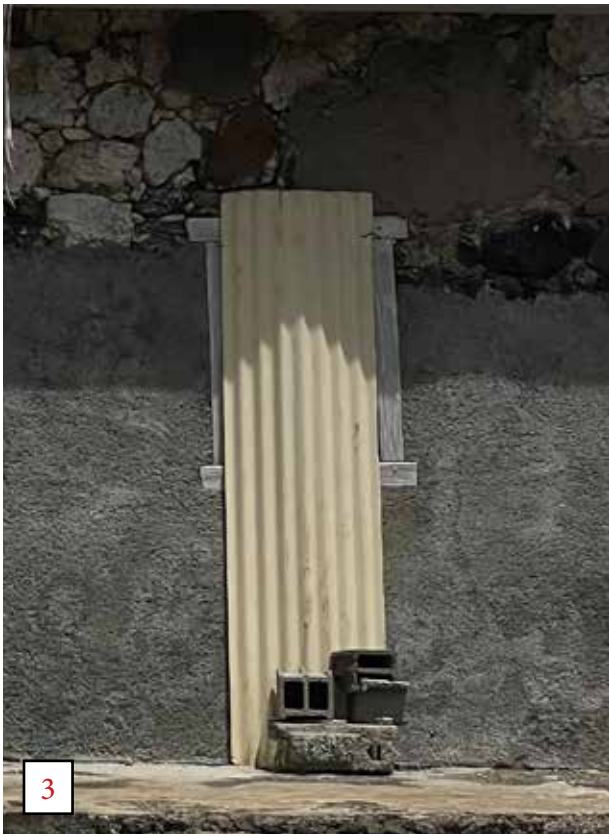
Détail de la baie E-03 obstruée,  
*Agence Pierre-Antoine Gatier, mars 2026*

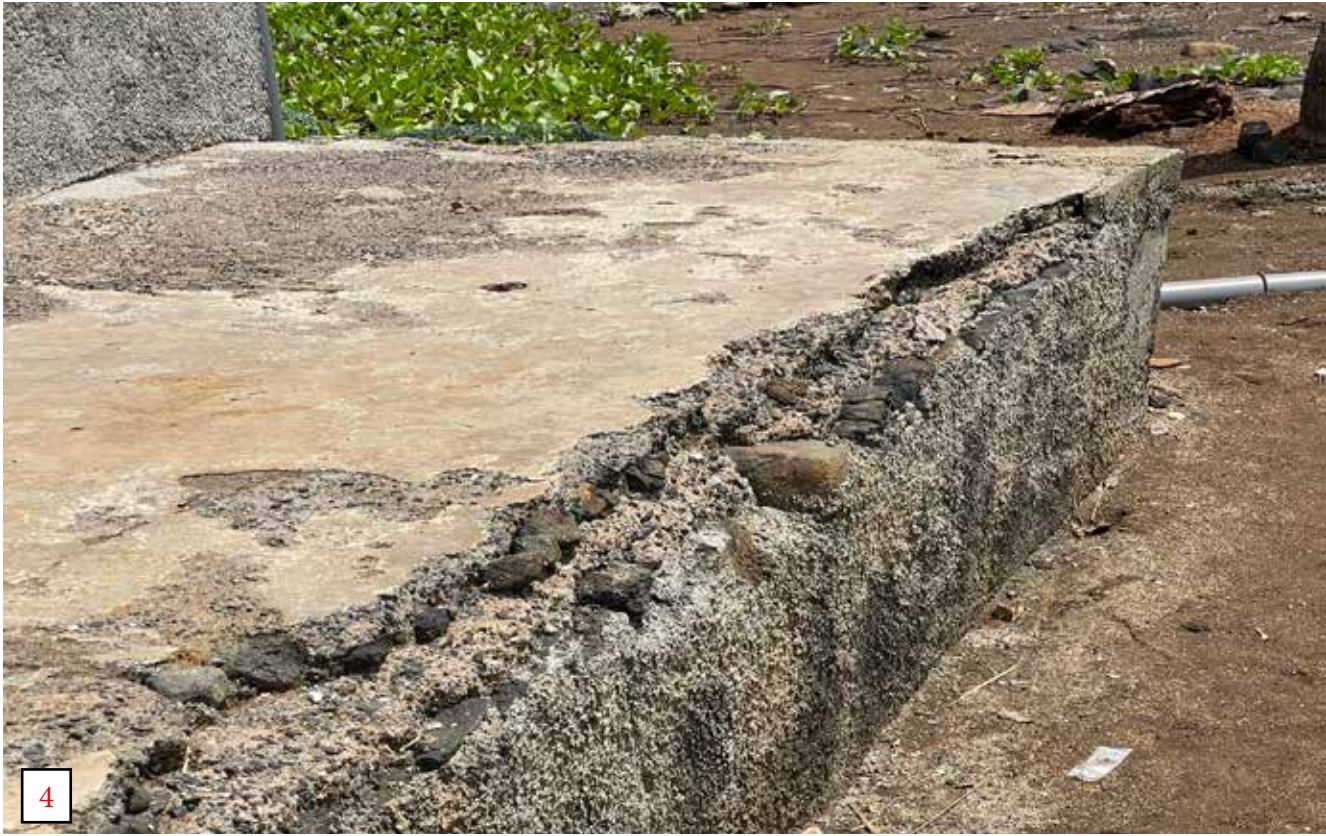
Vue de la terrasse maçonnée Est et de son arête épaufrée,  
*Agence Pierre-Antoine Gatier, mars 2026*

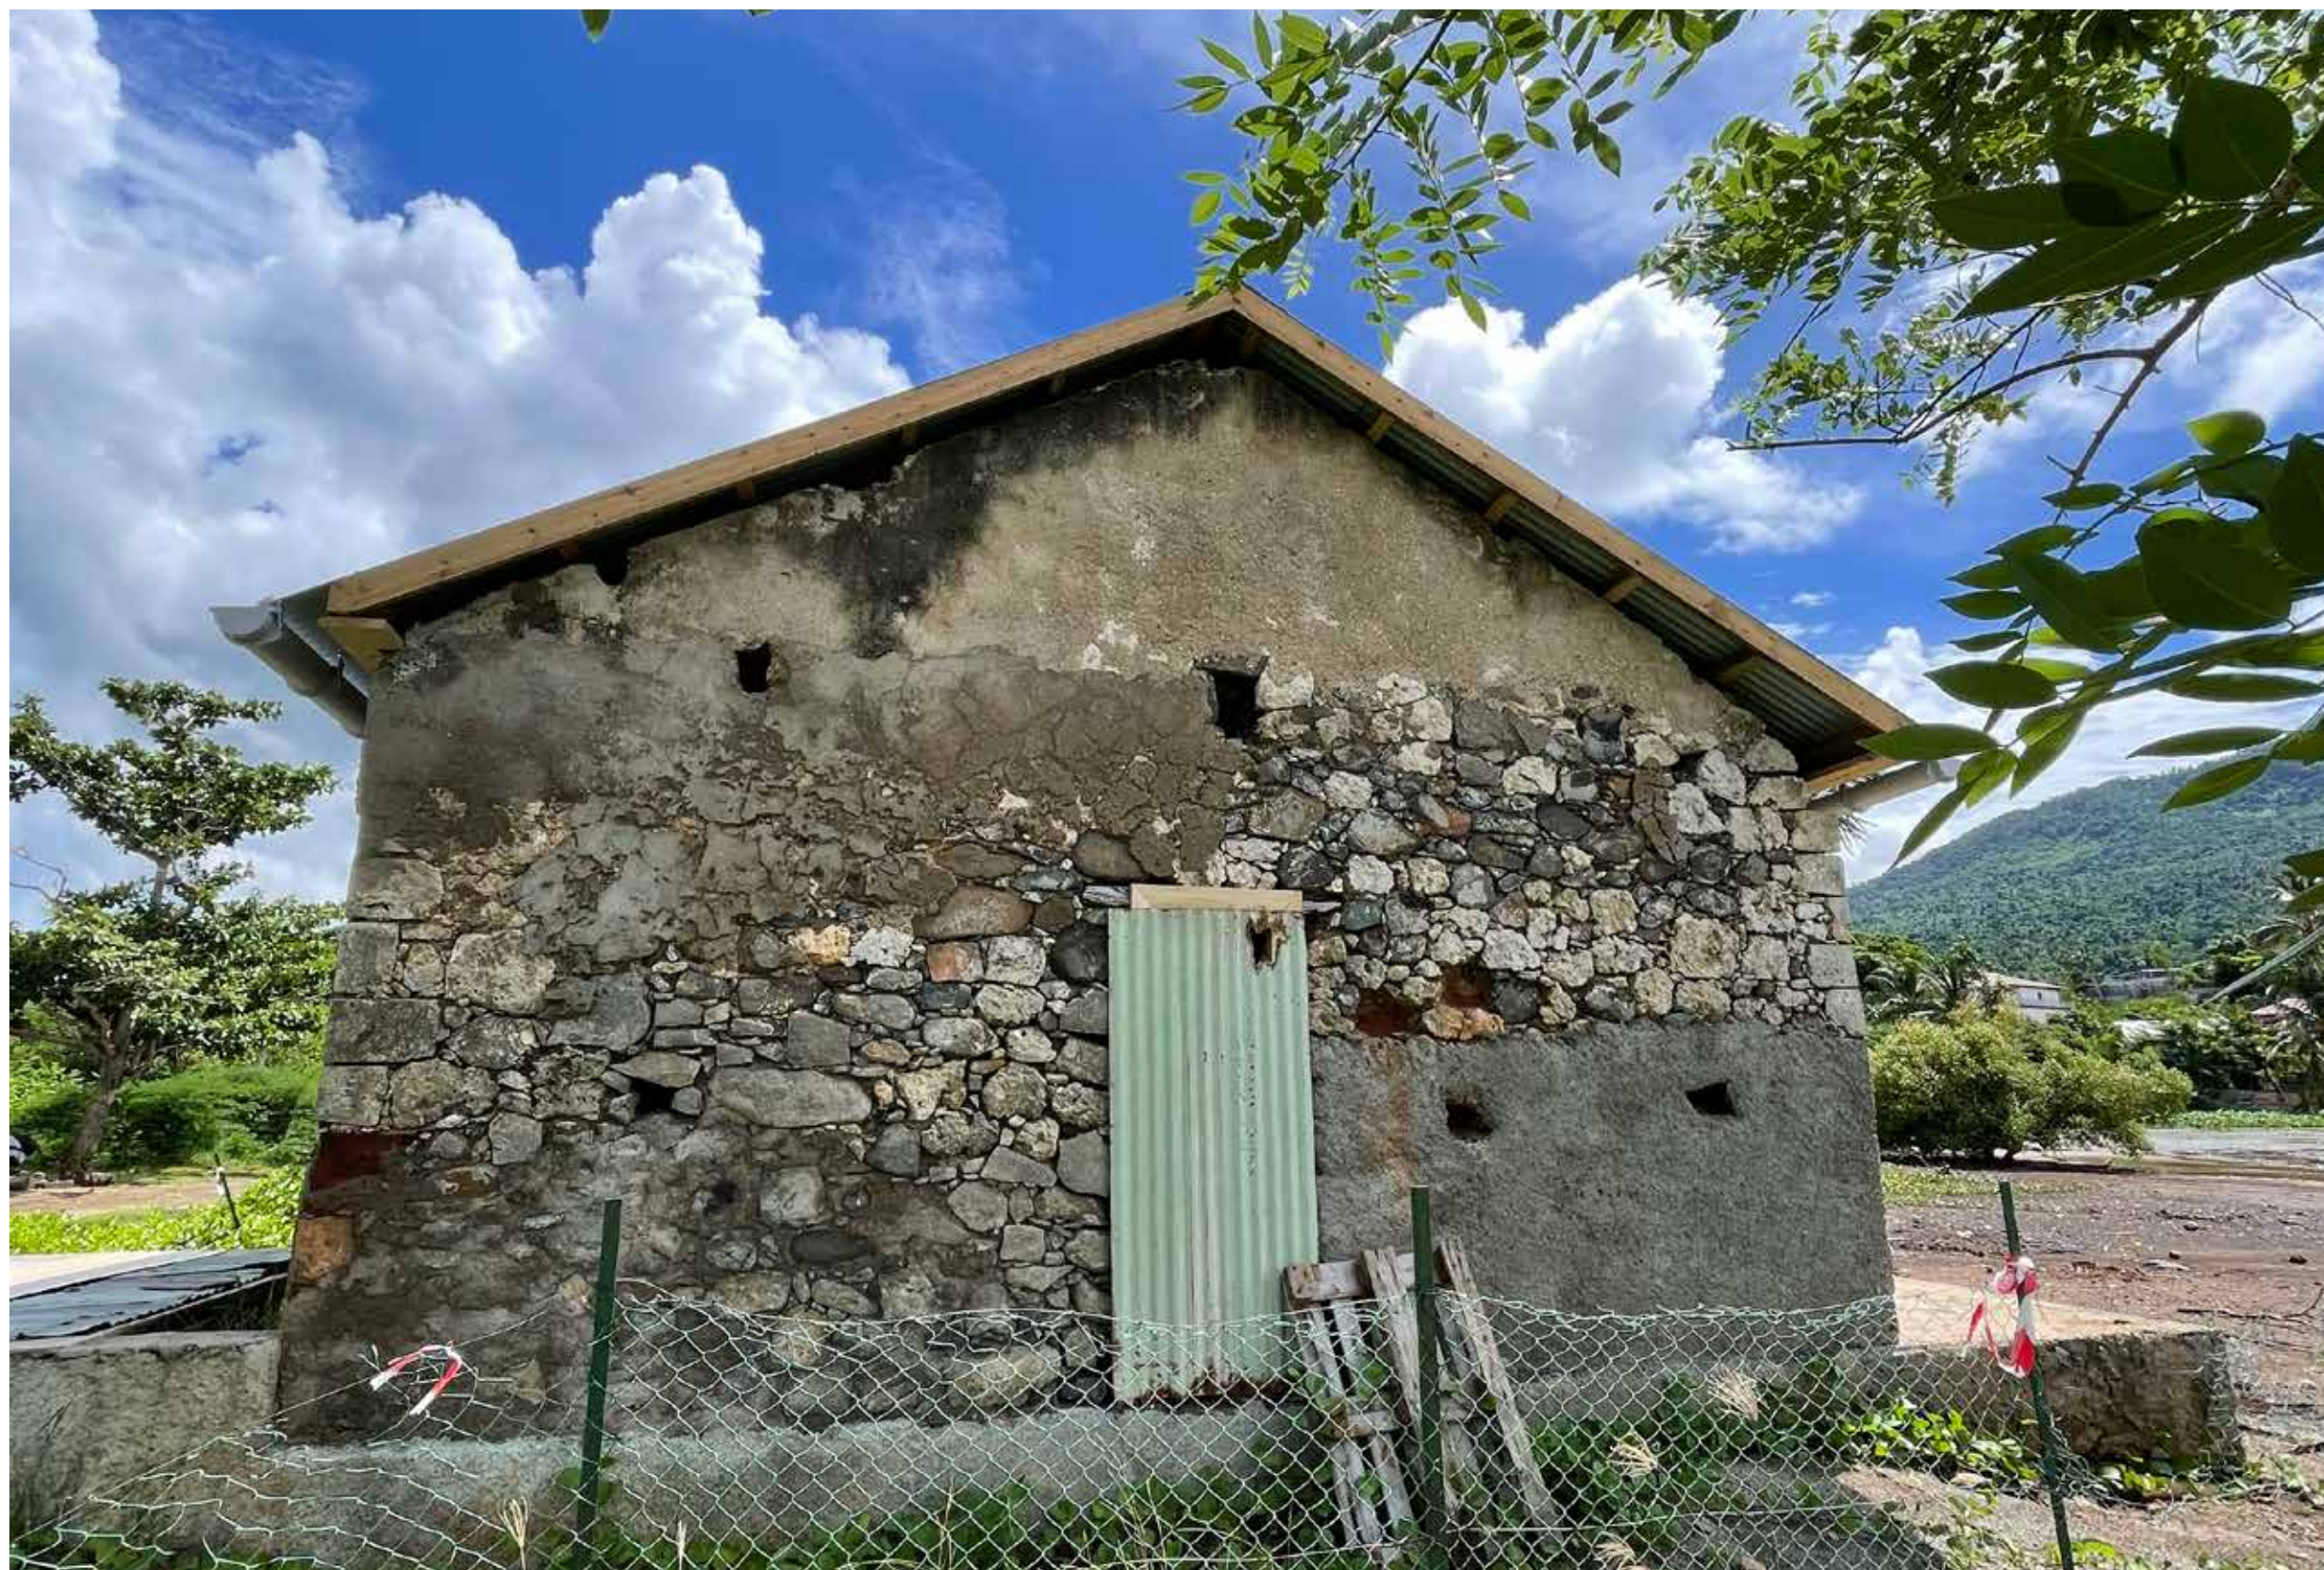
Vue d'ensemble de l'élévation, maçonneries apparentes avec enduit d'origine conservé en partie haute, enduit ciment en partie basse et présence de deux lignes de trous de boulin; présence d'une baie obstruée au centre,  
*Agence Pierre-Antoine Gatier, mars 2026*

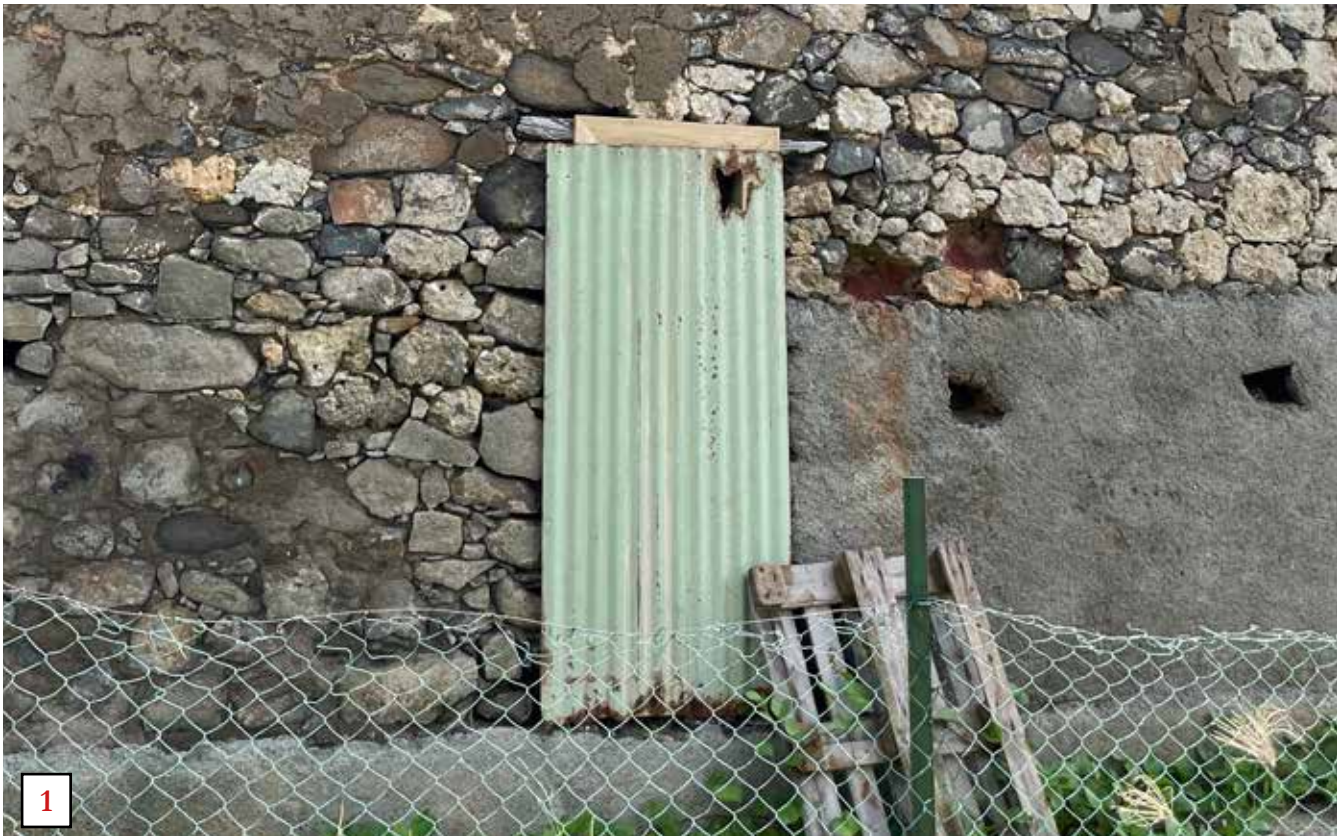
Vue d'entrée des femmes aujourd'hui obstruée par une tôle métallique, *Agence Pierre-Antoine Gatier, mars 2026*

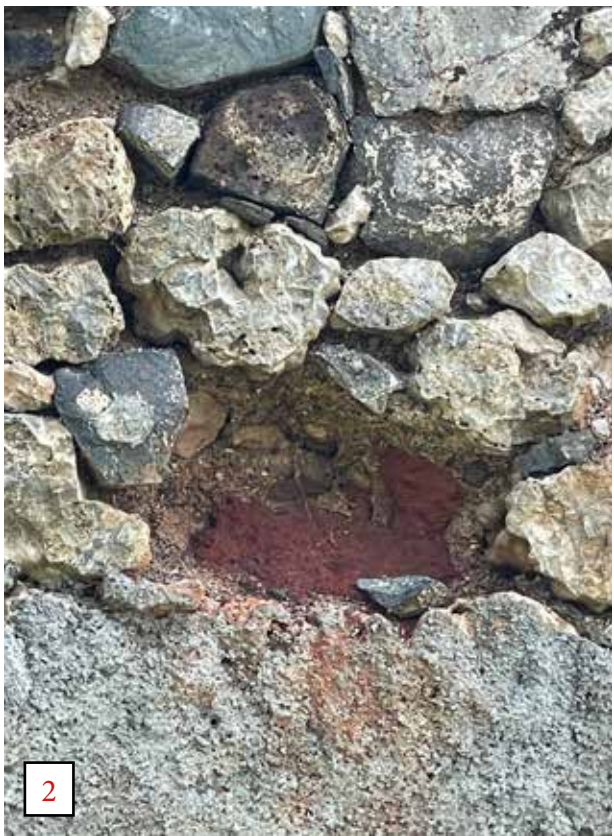
Vue d'une zone de disparition de moellons de parement et mise à jour de latérite ou scorie, *Agence Pierre-Antoine Gatier, mars 2026*

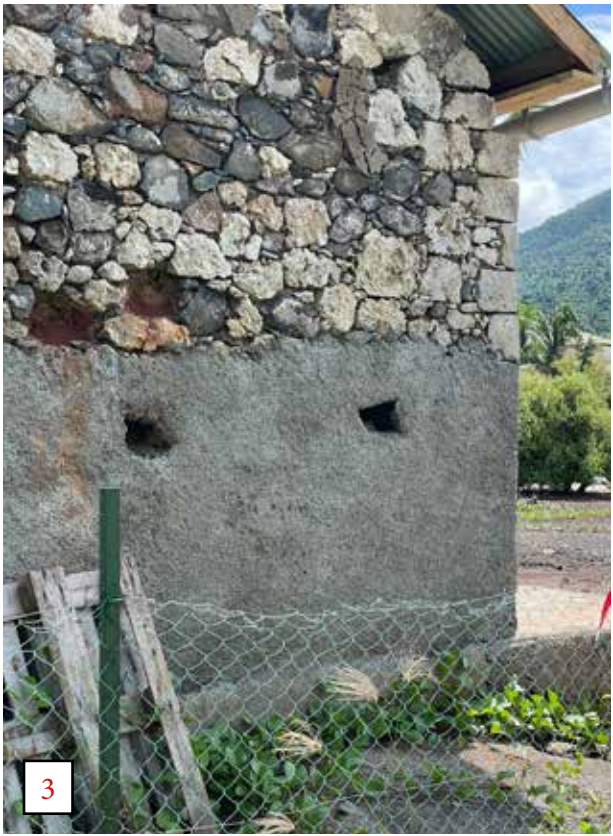
Vue de la zone enduite au ciment côté Sud-Est avec présence des trous de boulin, *Agence Pierre-Antoine Gatier, mars 2026*

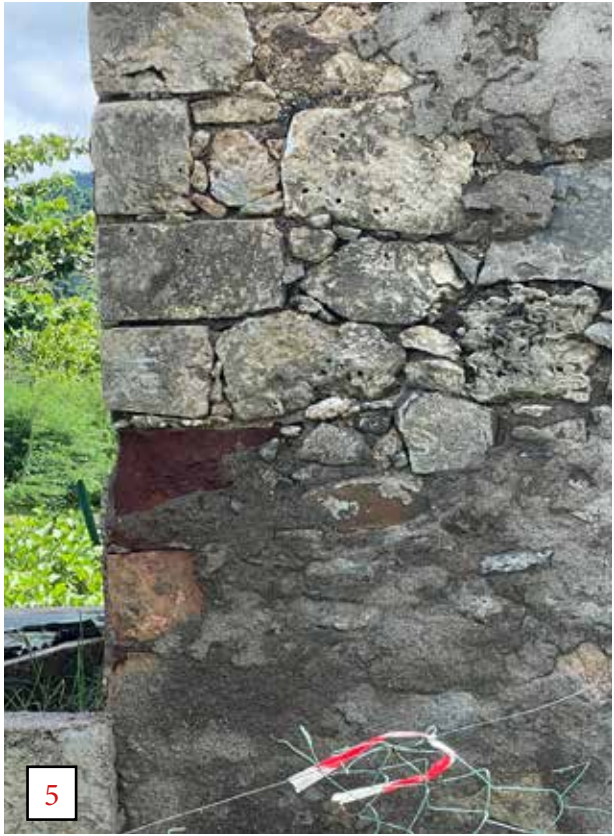
Vue d'un bloc de pierre d'angle de latérite ou de scorie érodé, *Agence Pierre-Antoine Gatier, mars 2026*

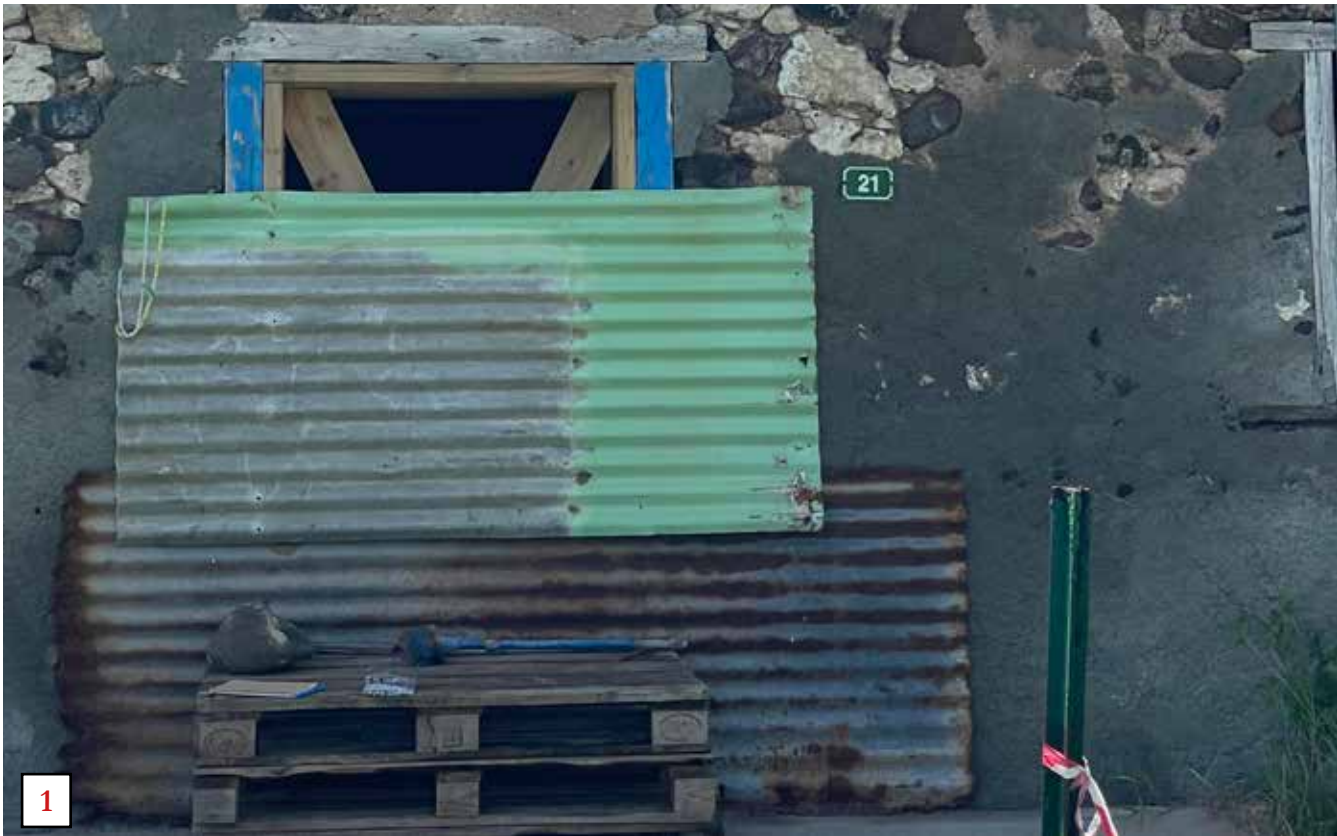
Vue de l'entrée Ouest condamnée, au linteau fortement fissuré, conforté lors des travaux du volet 02 en mars 2026.  
*Agence Pierre-Antoine Gatier, mars 2026*

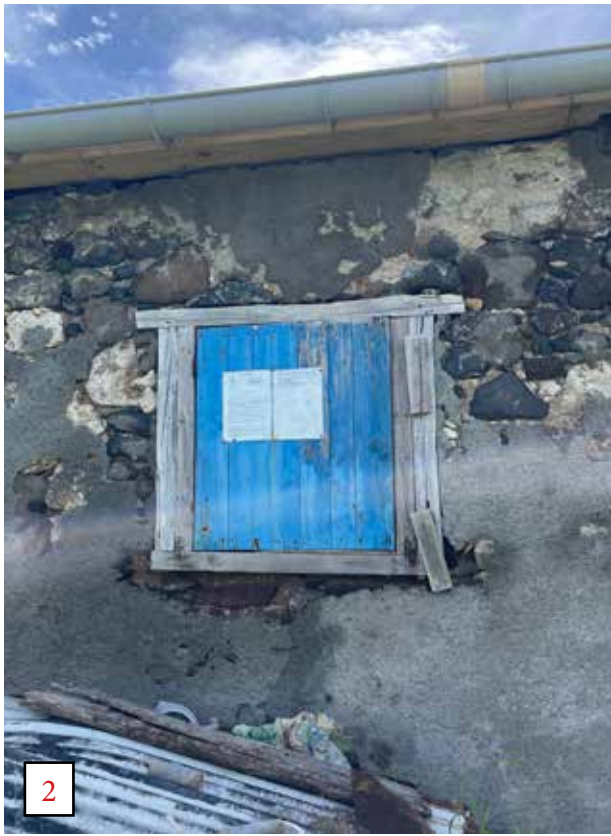
Détail de la baie 0-01 dont la géométrie a été modifiée, probablement pour la mise en place du volet bois,  
*Agence Pierre-Antoine Gatier, mars 2026*

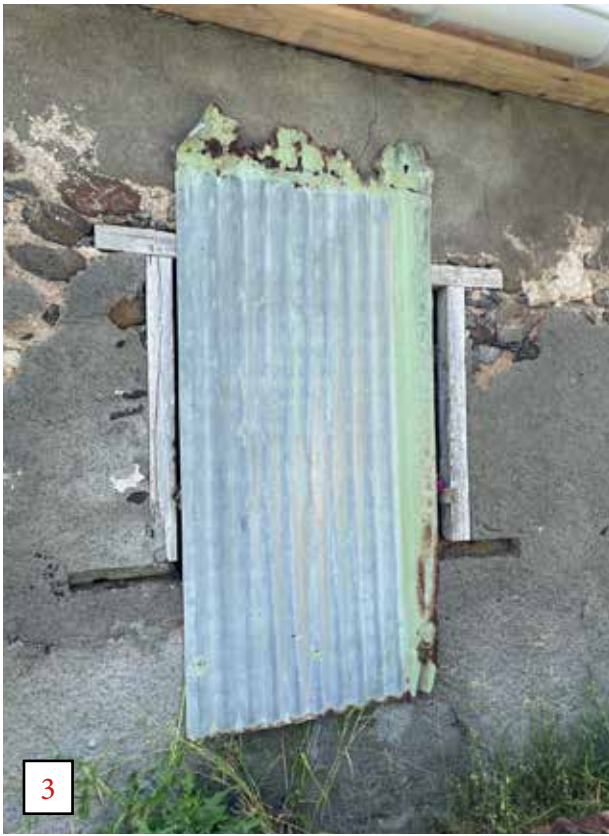
Vue de la baie O-03 obstruée par une tôle avec absence de l'appui en bois, *Agence Pierre-Antoine Gatier, mars 2026*

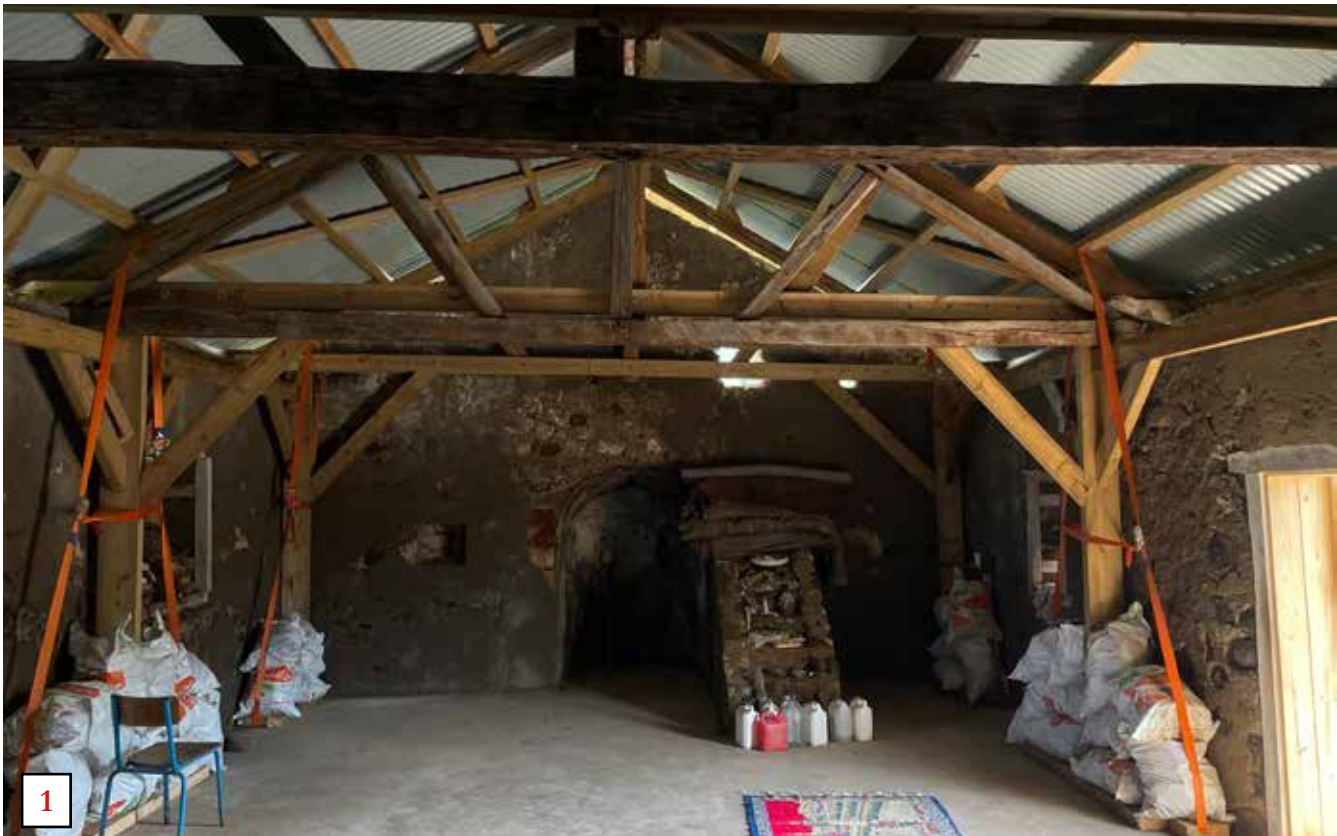
Vue de la façade intérieure Nord , du Mihrab et du Minbar. La charpente provisoire a été mise en place entre les fermes existantes et est supportée par des poteaux dissociés des maçonneries, dont les pieds ont été lesté par des sacs de granulats provenant du site, *Agence Pierre-Antoine Gatier, mars 2026*

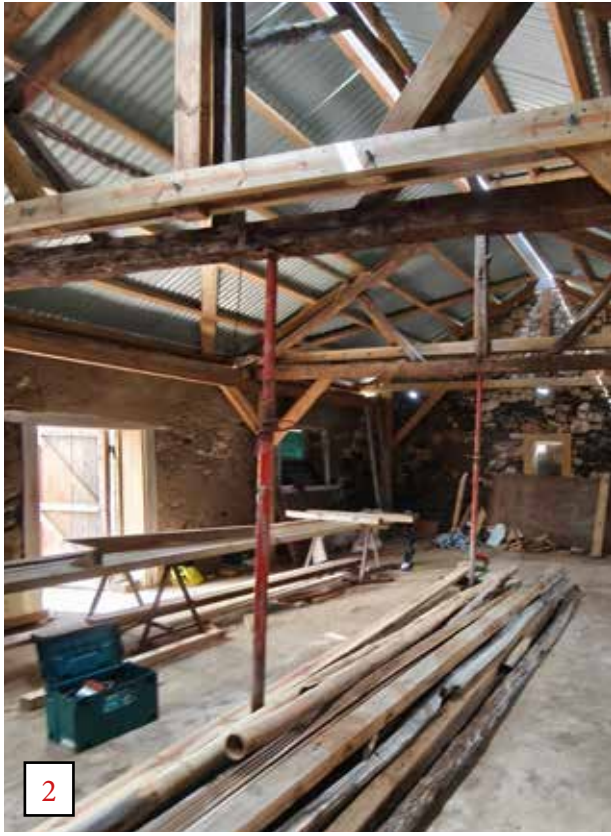
Vue depuis l'angle nord-ouest : les fermes des charpentes d'origine ont été confortées, durant la mise en place de la charpente provisoire, à l'aide d'étais métalliques, *Agence Pierre-Antoine Gatier, mars 2026*

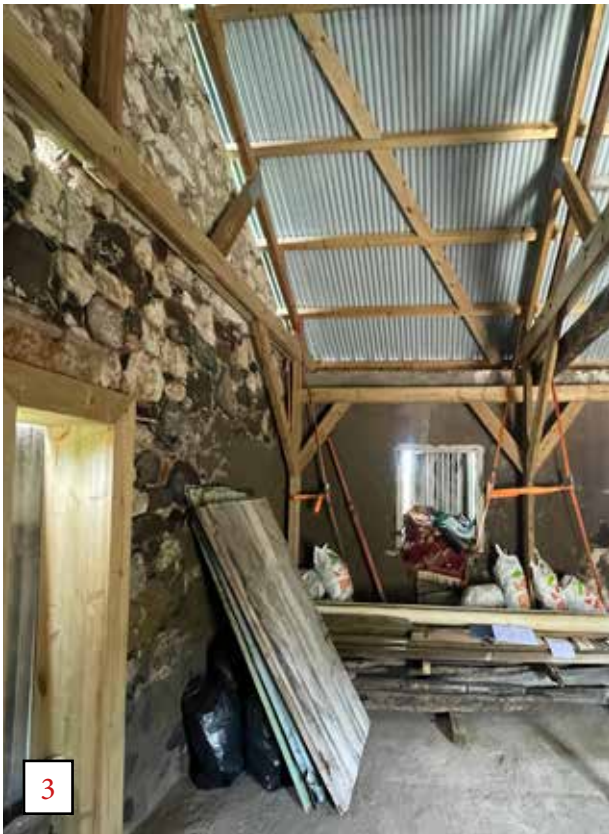
Vue d'une partie de la façade intérieure Sud avec l'ancienne porte d'accès pour les femmes confortée et d'une des fermes de la charpente provisoire mise en place au droit du mur, *Agence Pierre-Antoine Gatier, mars 2026*

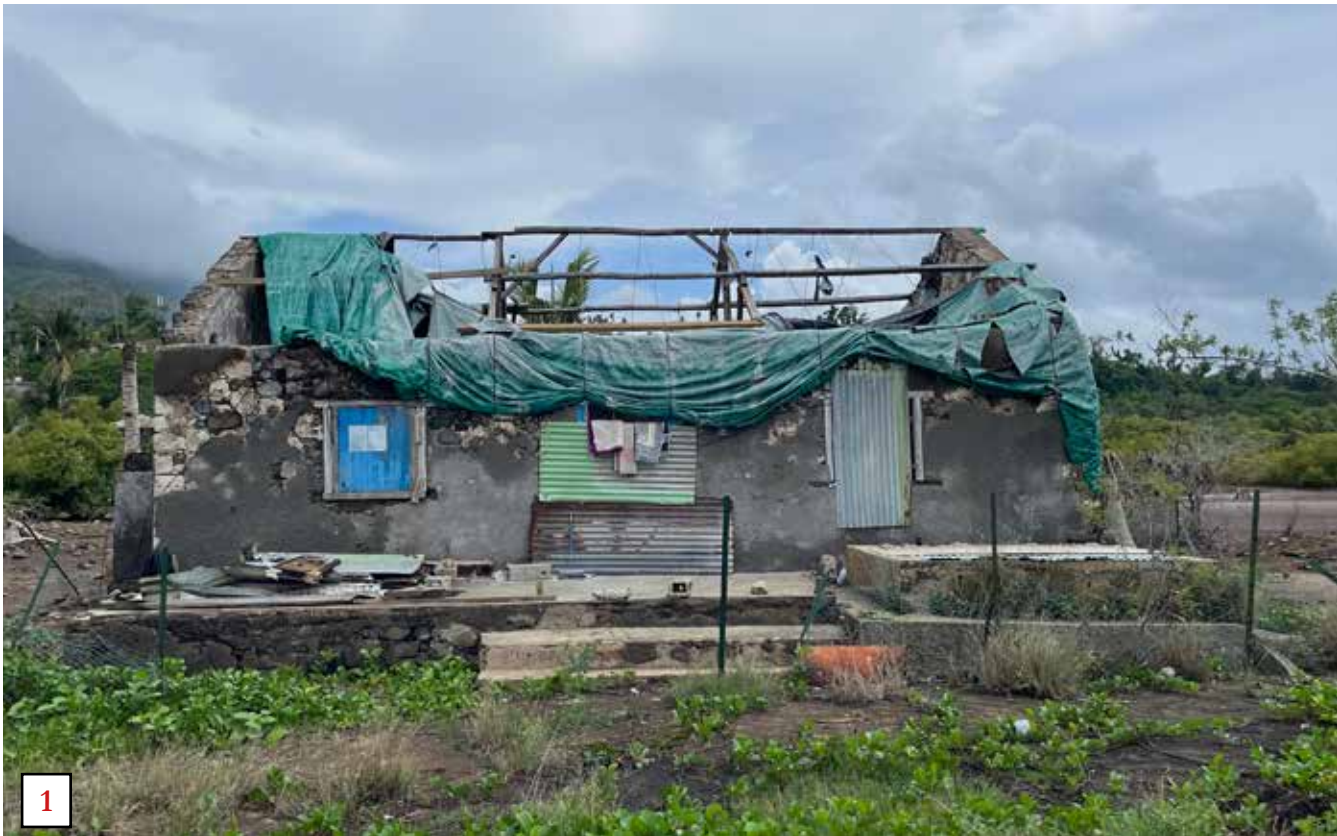
Vue de la façade Ouest après le passage du cyclone Chido avec la bâche provisoire fortement endommagée : couverture arrachée, charpente en bois très dégradée, Agence Pierre-Antoine Gatier, novembre 2025

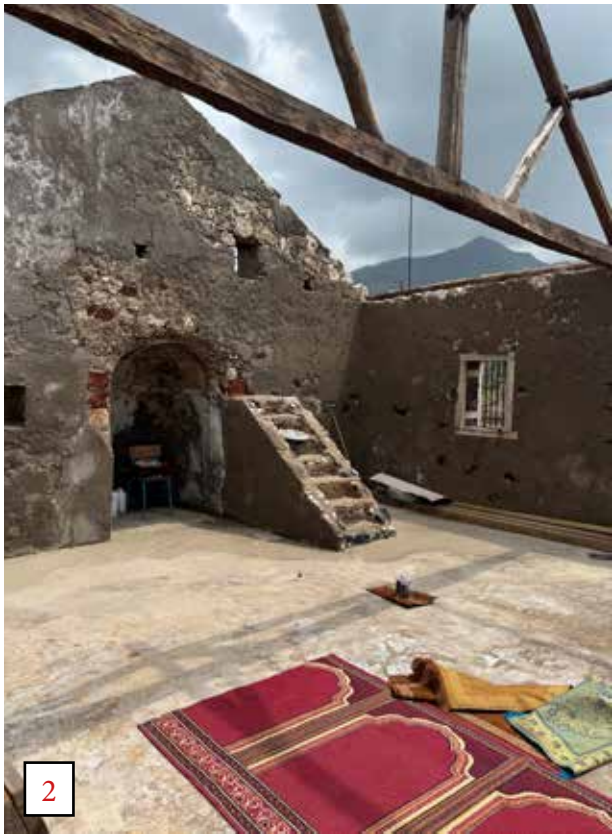
Vue intérieure à ciel ouvert du Mihrab et Minbar, Agence Pierre-Antoine Gatier, janvier 2025

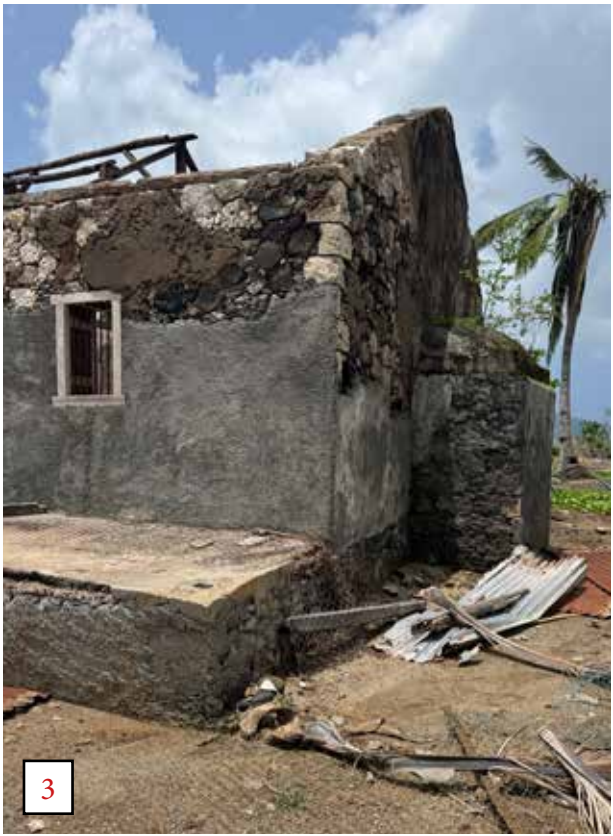
Vue de la birka et de l'angle sud-ouest, avec végétation déchiquetée et élévations endommagées, Agence Pierre-Antoine Gatier, janvier 2025

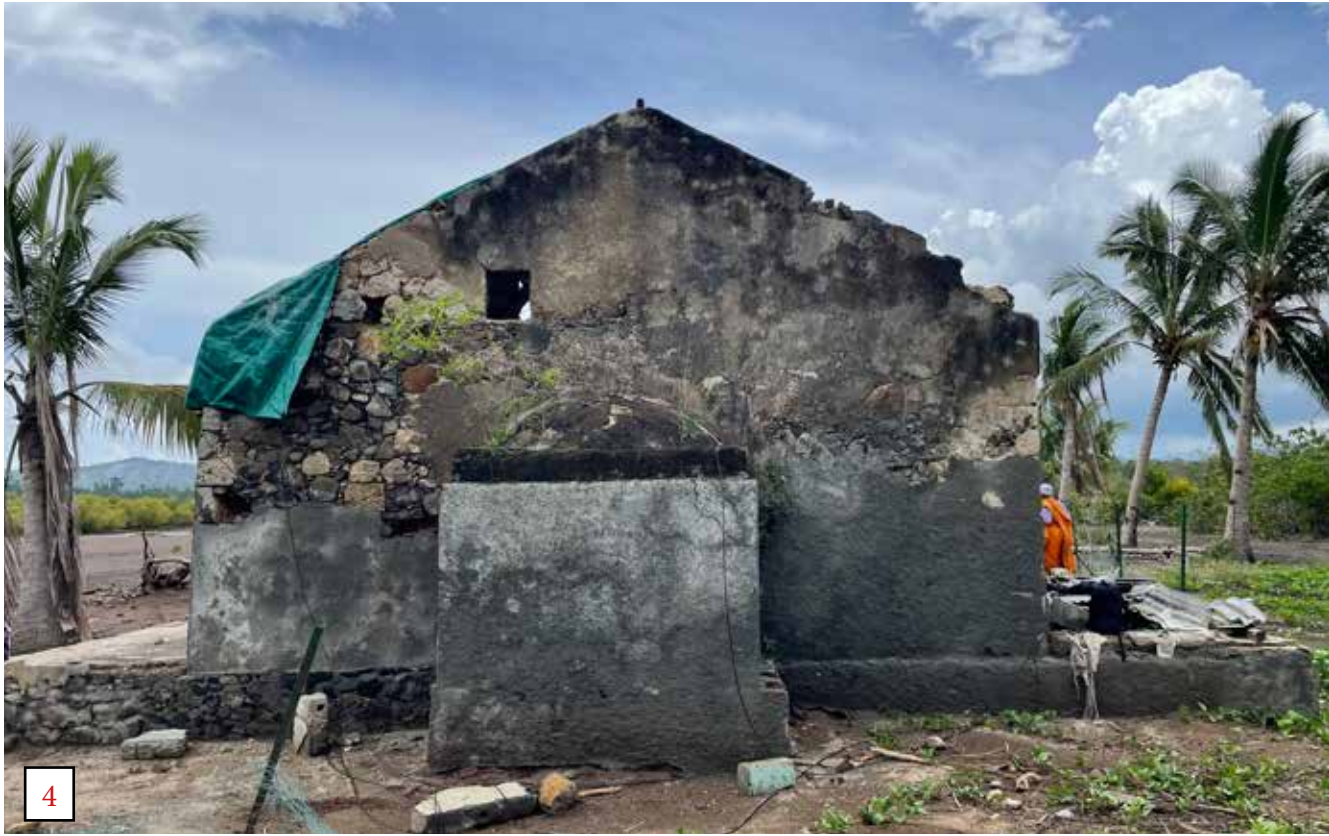
Vue de la façade Nord avec colonisation de végétaux, couverture arrachée et arases de murs non protégées, Agence Pierre-Antoine Gatier, novembre 2025
