# **RAPPORT D'AUDIT TECHNIQUE SYSTÈME DE SÉCURITÉ INCENDIE (SSI)**

**Université de Mayotte**  
8 rue de l'Université, Itoni 97660 DEMBENI

Référence du rapport : M2A-UM-202605V1  
Version : 1.0  
Date d'émission : 25/05/2026

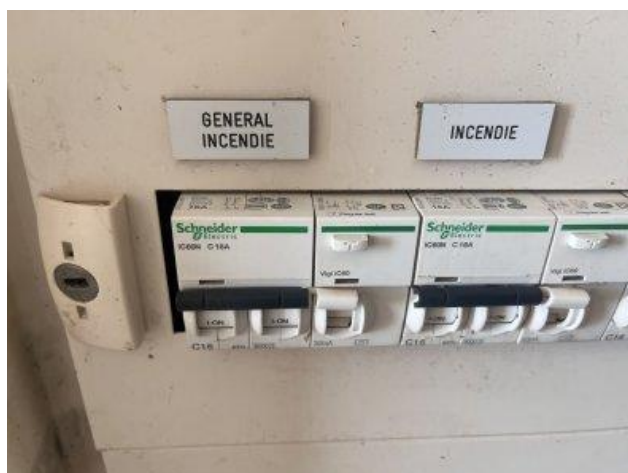
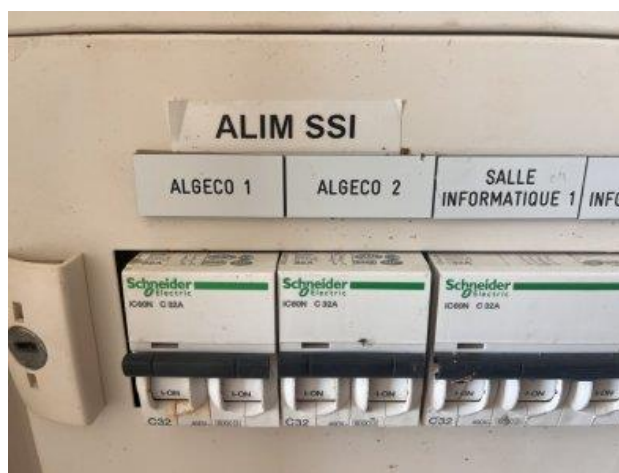
- un disjoncteur bipolaire 16A courbe C de marque Schneider Electric avec différentiel 30 mA, identifié « Général Incendie », assurant l'alimentation principale de la centrale SSI ;
- un disjoncteur bipolaire 16A courbe C de marque Schneider Electric avec différentiel 30 mA, identifié « Incendie », dont la fonction et les équipements associés n'ont pu être déterminés au moment de l'audit.
- deux disjoncteurs bipolaires 32A courbe C de marque Schneider Electric, identifiés « ALIM SSI » : « ALGECO 1 » et « ALGECO 2 », correspondant à des départs secondaires dont la destination exacte n'a pu être clairement identifiée lors de l'intervention ;

*Disjoncteurs présents au TGBT.*

L'absence de repérage clair et de documentation à jour ne permet pas d'assurer une identification fiable de l'ensemble des départs électriques liés au SSI.

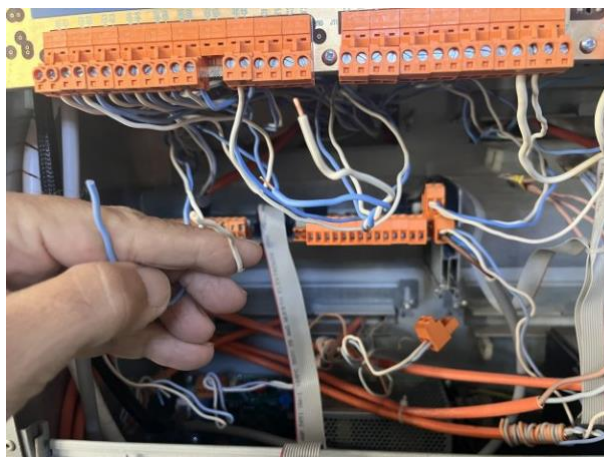
- l'absence d'indication de défaut secteur après réarmement ;
- la défaillance du voyant LED de la carte chargeur, sans anomalie de fonctionnement apparente de la carte elle-même au moment des essais ;
- la présence de quatre batteries 12V 7Ah hors service ;
- la présence, à l'intérieur de la centrale, d'un boîtier identifié « Détection incendie Extinction automatique », utilisé comme alimentation complémentaire ;
- la présence de plusieurs conducteurs dénudés, non raccordés ou sectionnés à l'intérieur de l'équipement.

*Fils sectionnés dans la centrale.*

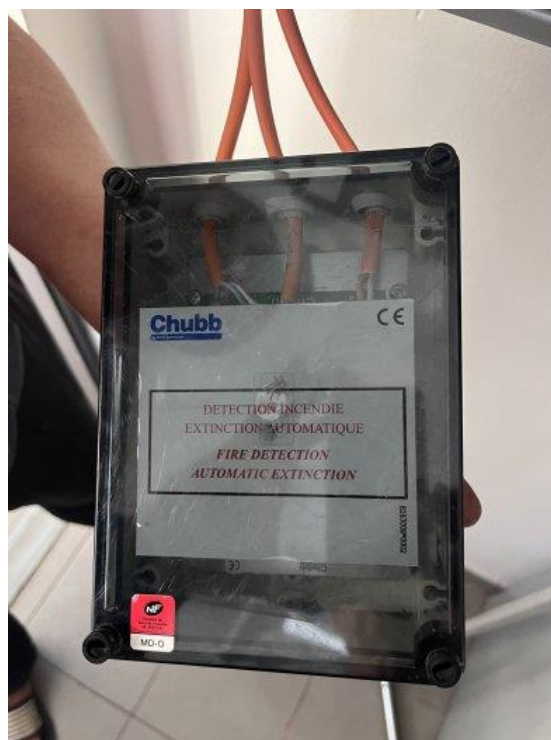
*Boitier identifié « Extinction automatique »*

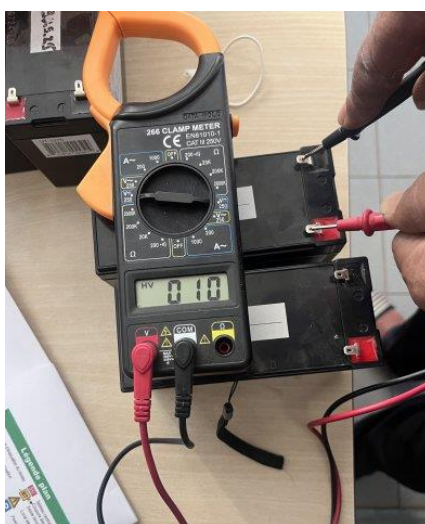
*Vérification réalisée sur les batteries de la centrale*

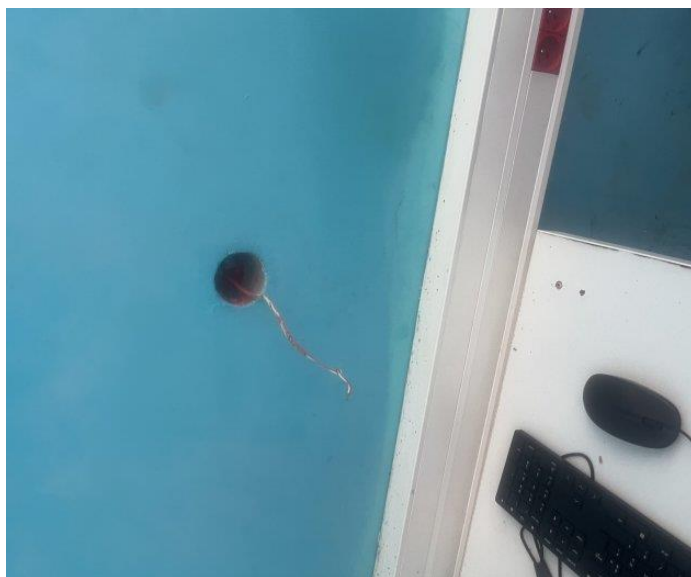
- le déclencheur manuel situé au rez-de-jardin sous le CDI, identifié « DM1 Z8 », est hors service ;
- le déclencheur manuel situé au niveau rez-de-jardin à proximité de la salle 9 est absent ; seuls les conducteurs sont présents dans un cache de réservation.

*Déclencheur manuel absent en salle 9.*

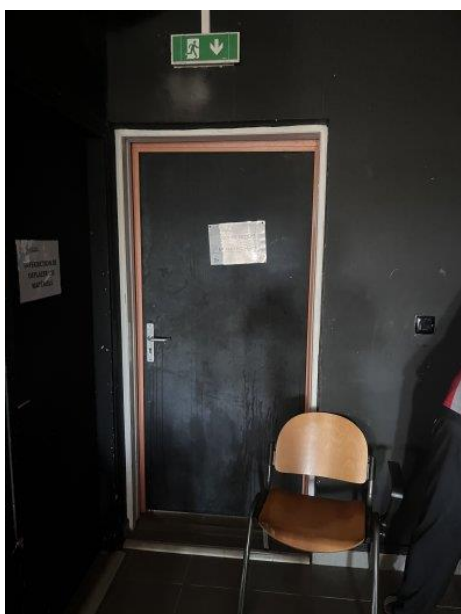
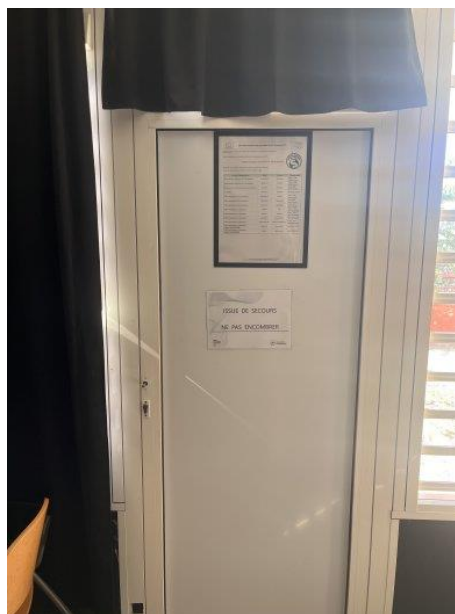
- qu'une issue mentionnée sur les plans est obstruée ;
- que certaines portes identifiées comme « issues de secours » ne disposent pas des dispositifs de manœuvre réglementaires ;
- que certaines issues sont maintenues fermées à clé.

Certaines portes observées ne comportent qu'une poignée classique et ne disposent pas de dispositif d'ouverture rapide conforme aux exigences applicables aux issues de secours des ERP.

*Ces portes, identifiées comme une issue de secours, ne disposent pas d'un dispositif d'ouverture rapide.*
