**SGAMI**  
ILE-DE-FRANCE

# Fort de Villeneuve Saint-Georges – Etat des lieux

05/2026

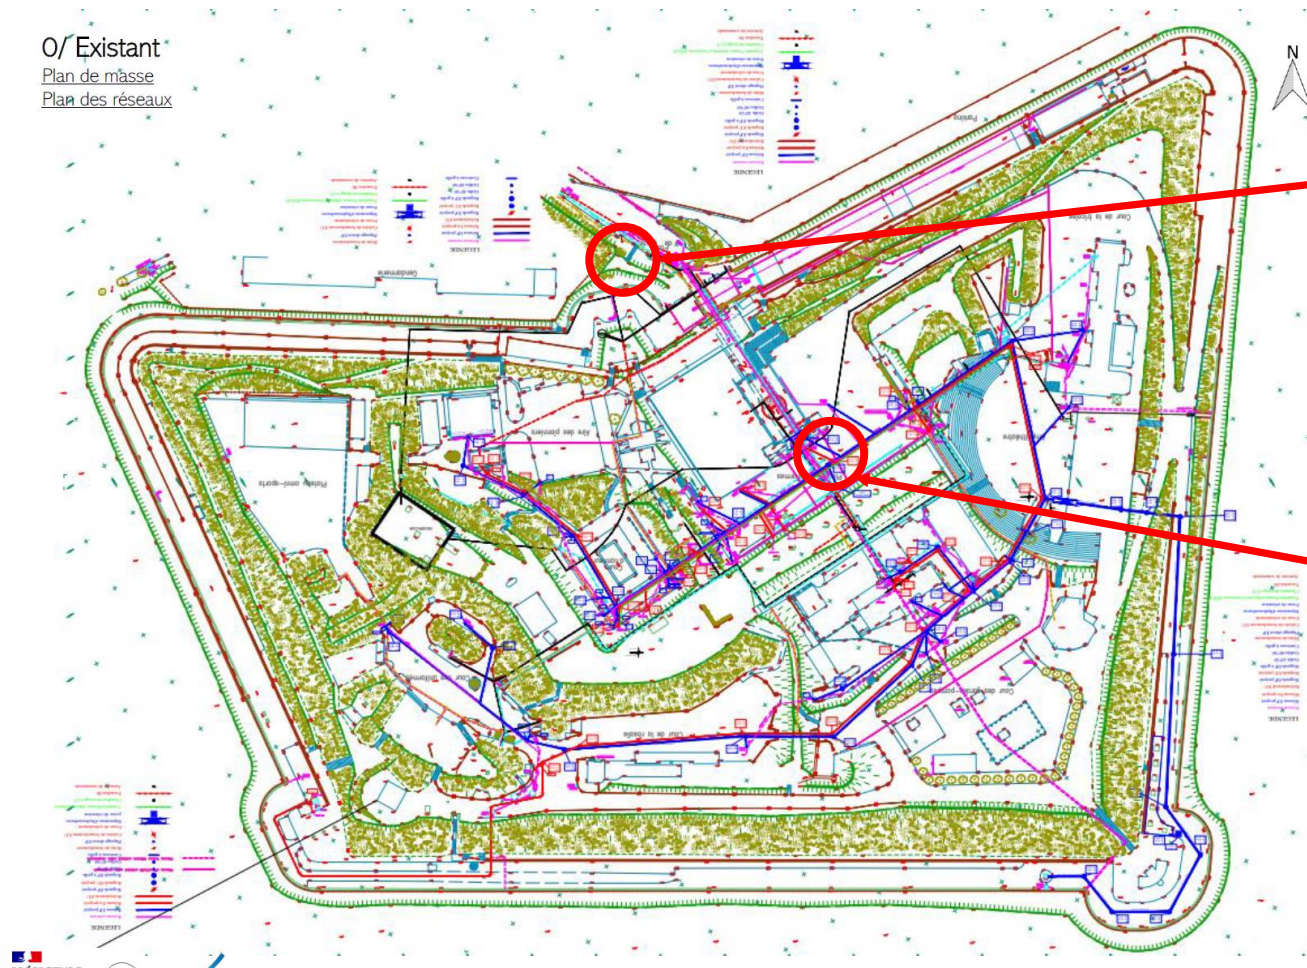
Coupure générale eau – Vanne

Coupure générale gaz – Local; conduites souterraines ;  
proche de la chaussée (30cm)

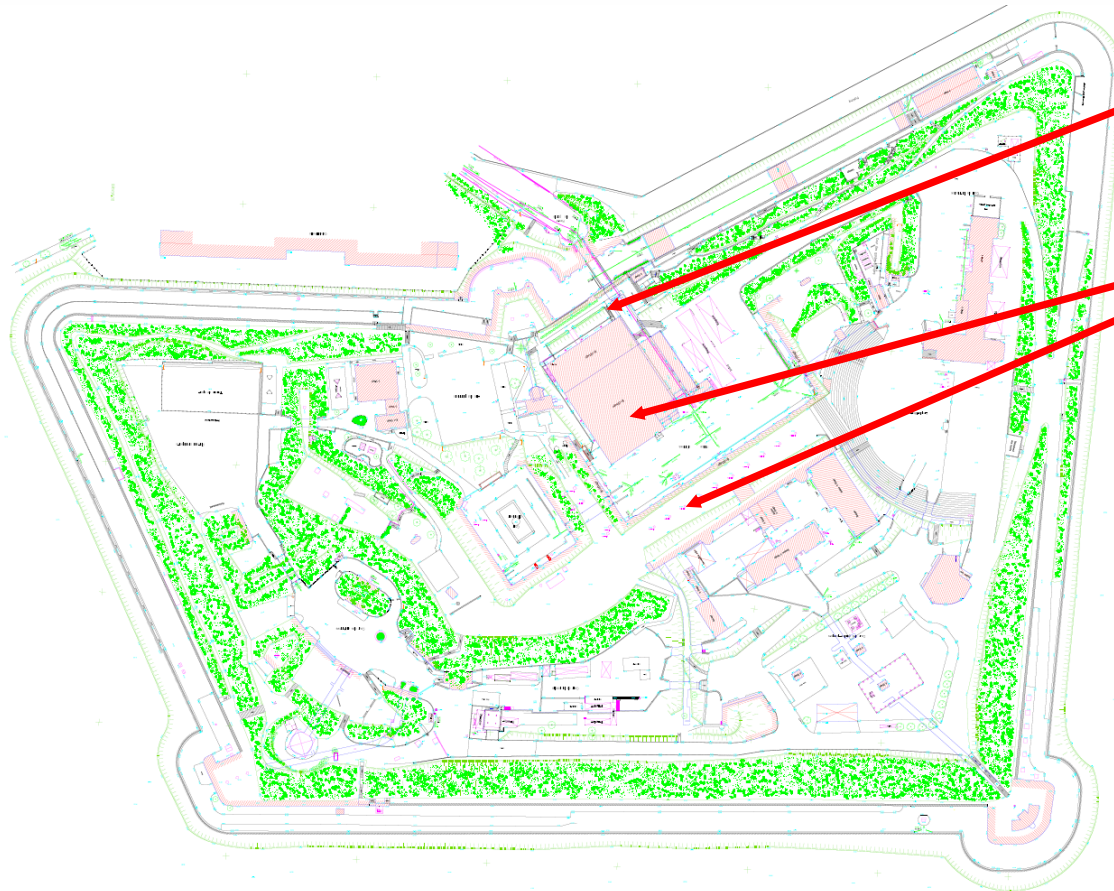
Chaufferie Bâtiment 11 (chauffage uniquement)

Chaufferies bâtiment 5; alimente la chaufferie du bâtiment 10, les circuits « vieux bâtiment » et « Etat Major » (Bat 1-2-3) – Rénové récemment

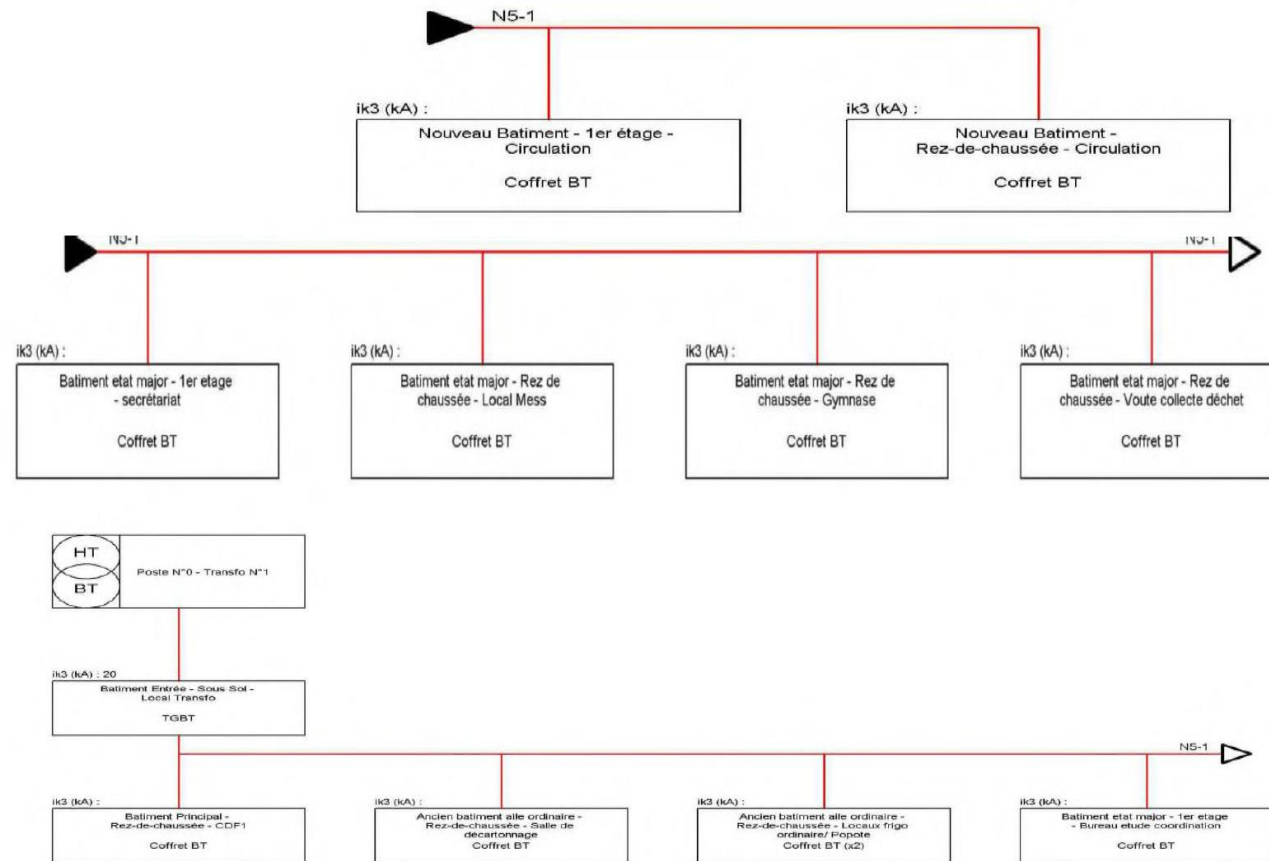
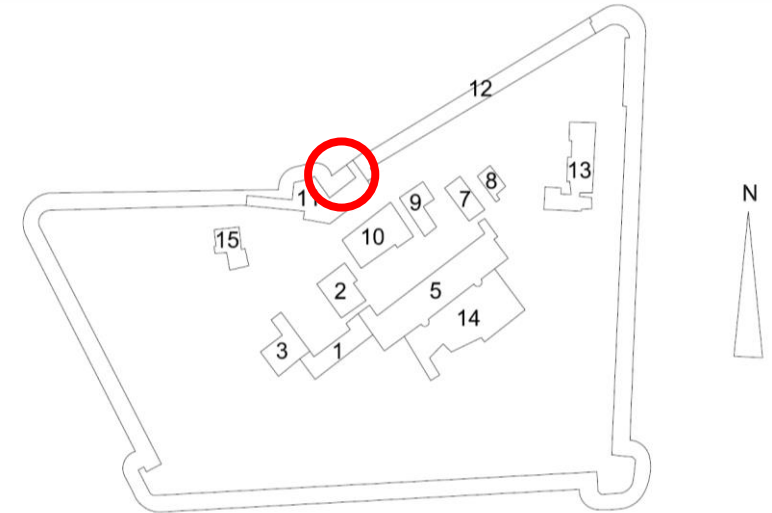
**Transformateur HT-BT situé au R-1**  
 > Accès escalier au droit de la voute  
 > Alimente 10 tableaux BT  
 > Rénové en 2013

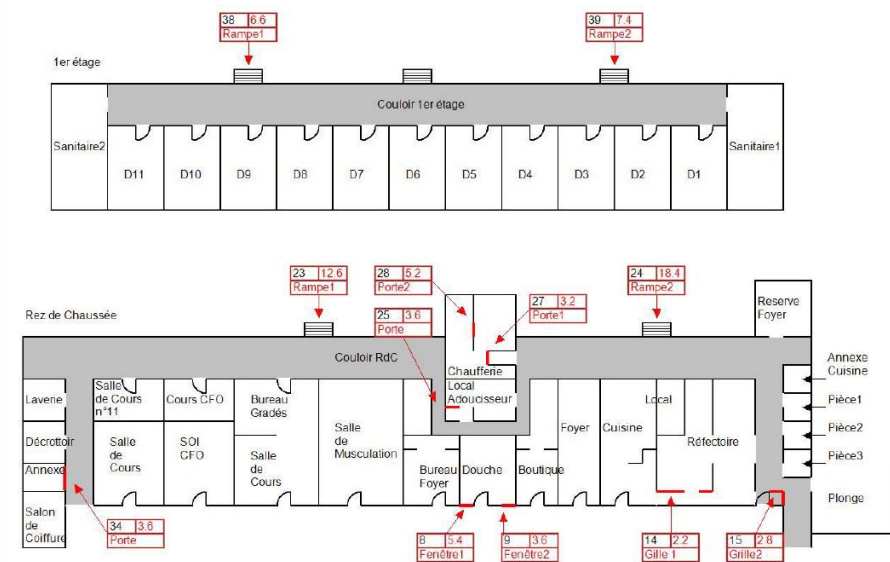
Conclusion de Repérage concernant le Bâtiment 5 : il a été repéré des revêtements contenant du Plomb à une concentration >1mg/cm². En particulier sur les parties métalliques de Porte, d'Escaliers et deux cadres de Fenêtre bois.

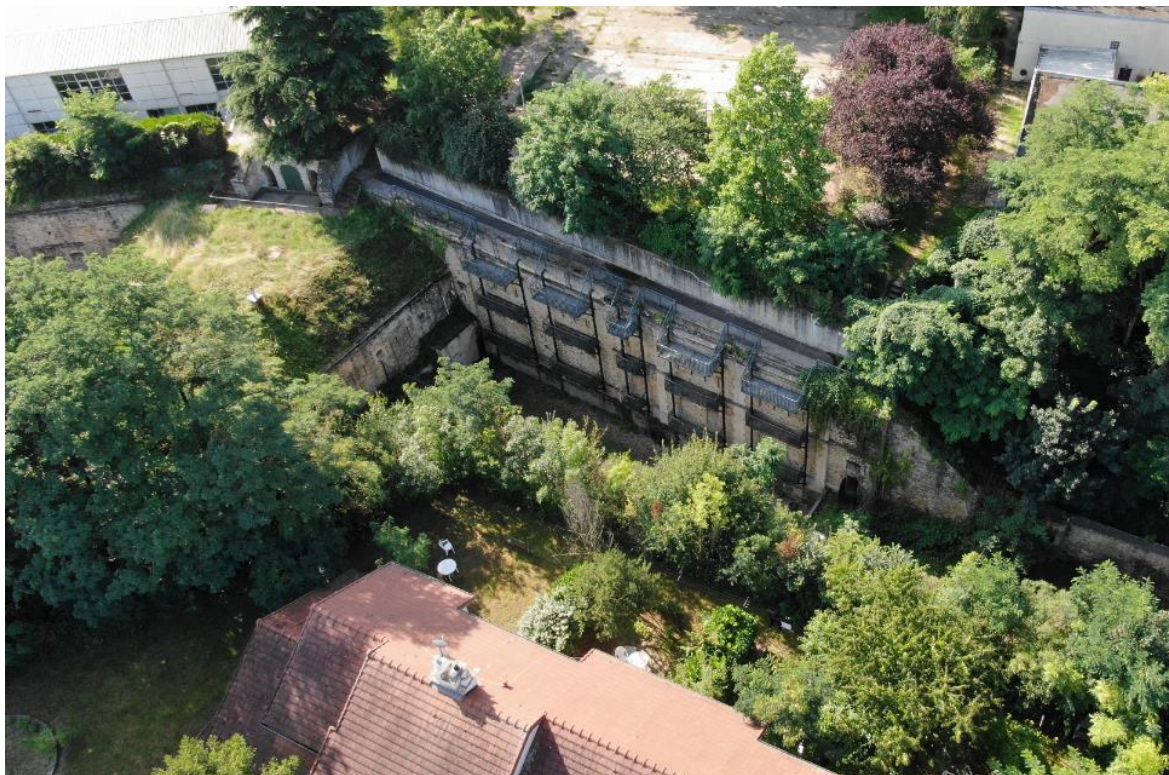
Points d'accroche pour rappel;  
A mettre aux normes. Eclairage  
à alimenter

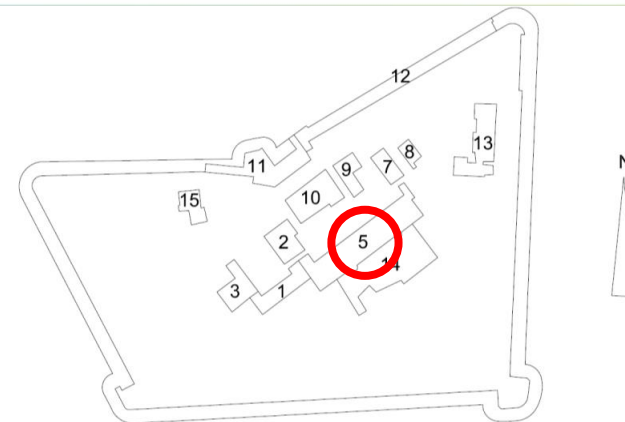
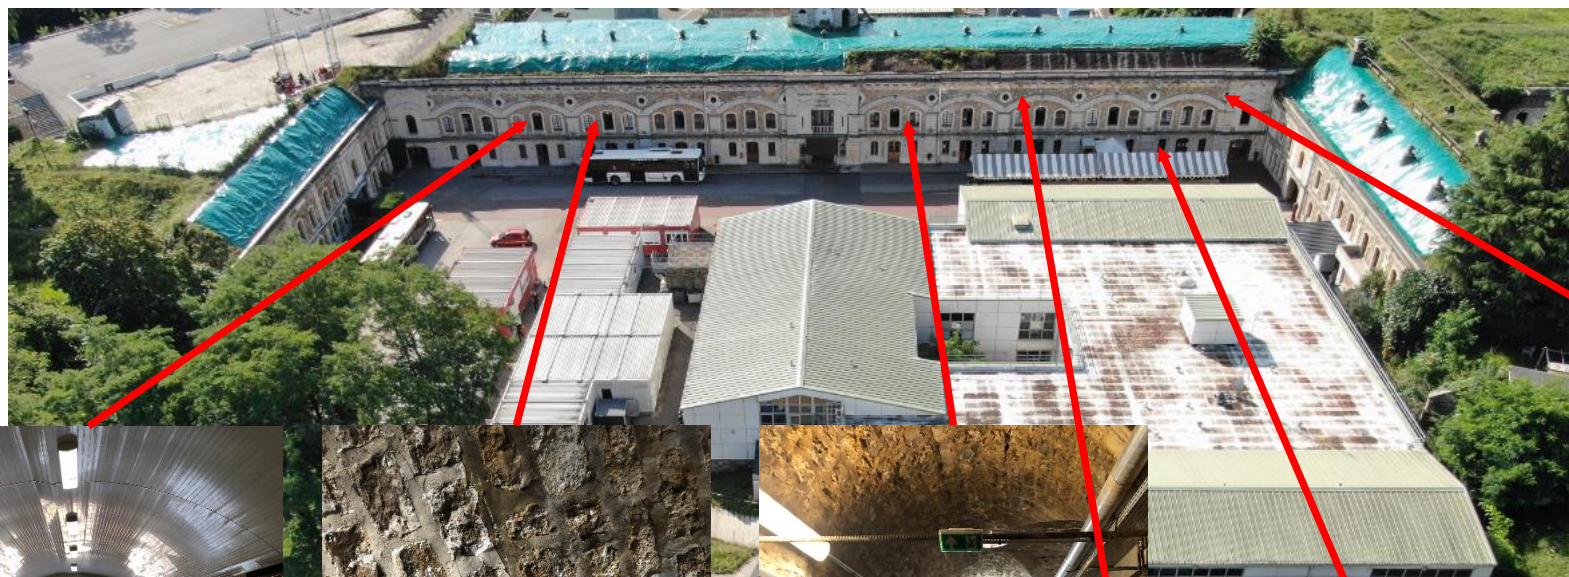
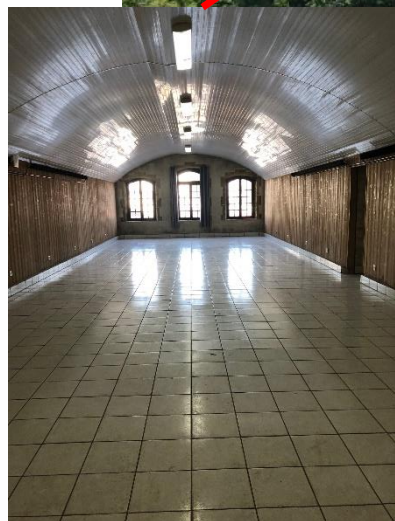
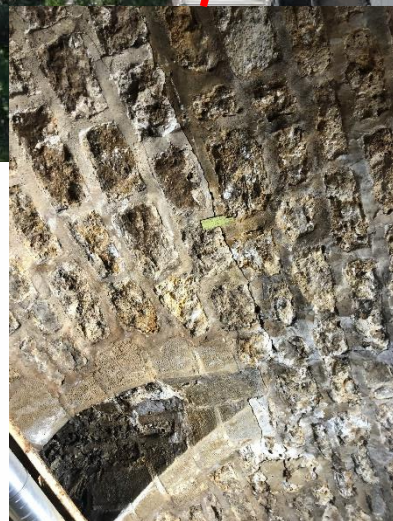
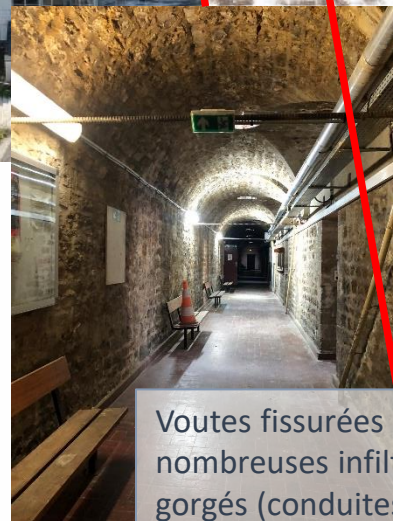
Voutes fissurées au 1<sup>er</sup> ;  
nombreuses infiltrations, murs  
gorgés (conduites dans les murs)

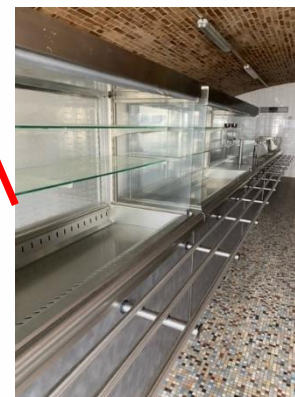
Matériel inox cuisines en  
bon état (à récupérer);  
Nota: sous la plonge,  
cuve assainissement  
(plan inconnu)

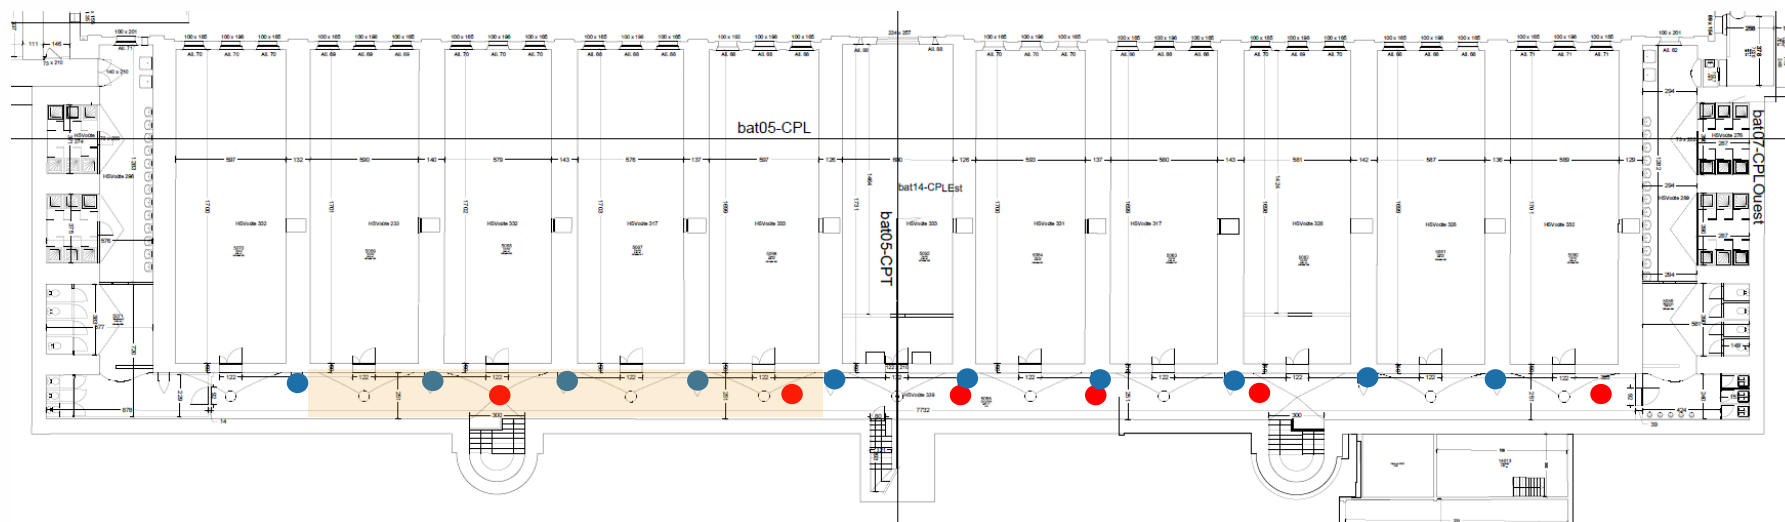
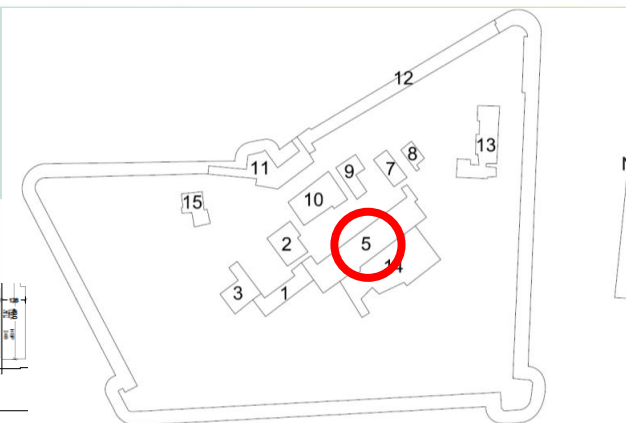
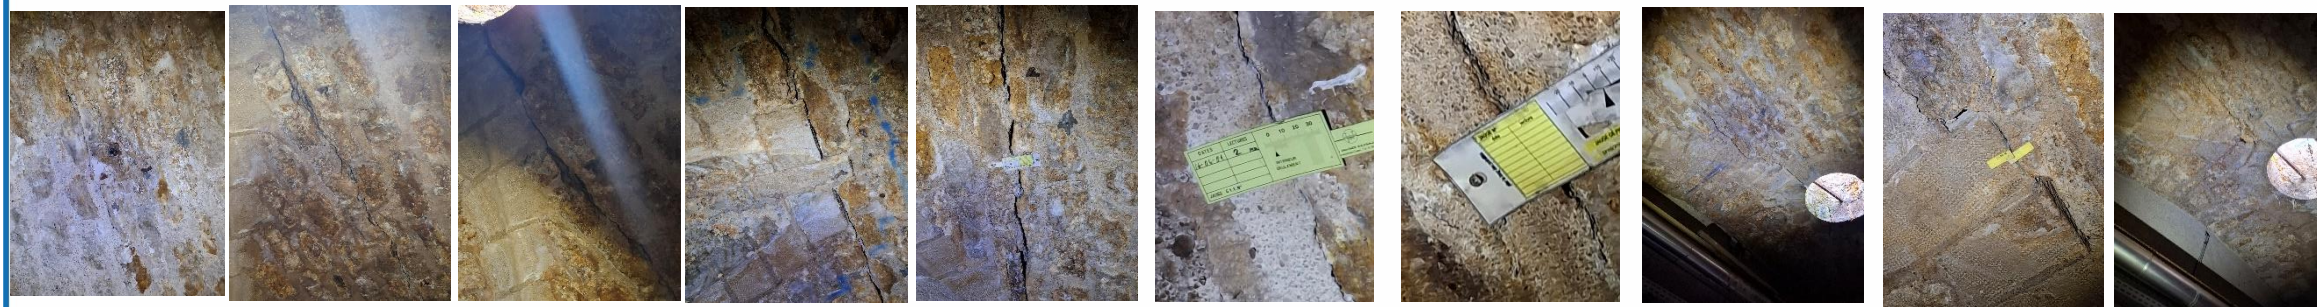
## 2- Etat des lieux –Bâtiment 5- Fissure Longitudinale O-E R+1

- Jauges fissuration
- Drains toiture
- Zone la plus humide/ infiltrée

Dernier relevé: 2001

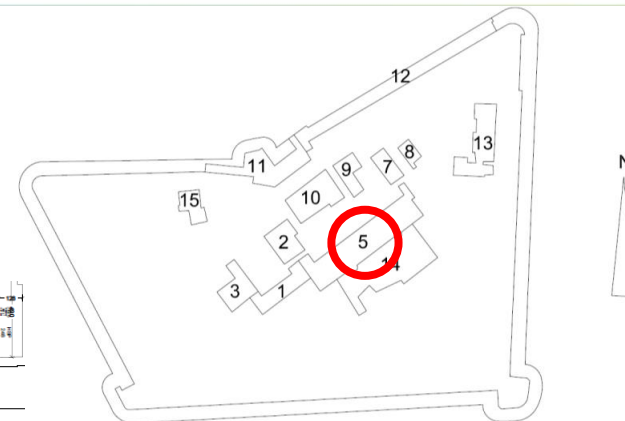
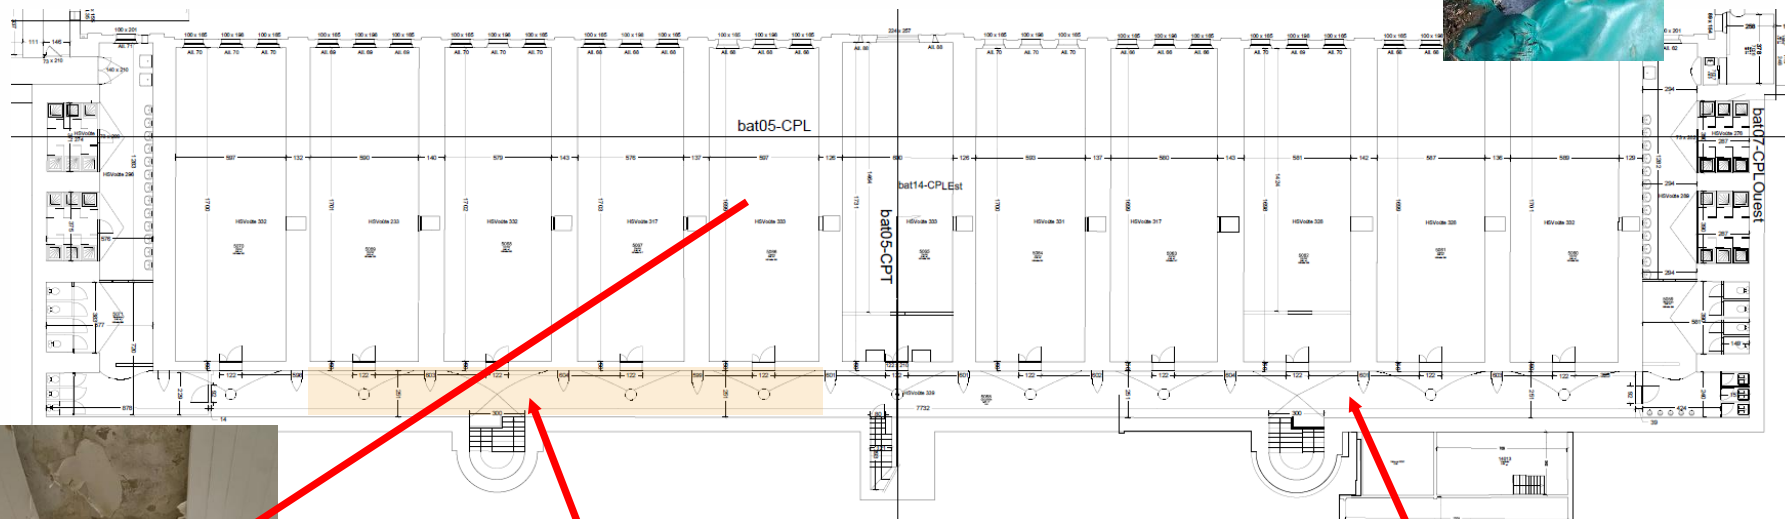
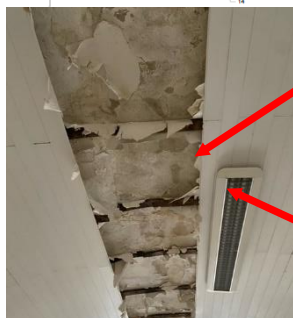
Problèmes  
liaisonnements bâche

Voute 5 particulièrement dégradée (photo de 2023)

Bitume élastomère SBS exposé UV  
(non étanche en 2 semaines)

L'eau ruisselle de la bâche  
vers les zones élastomère à nu  
(perméables)

Protection anti UV partiellement  
arrachée par les intempéries;  
ruissellement eaux depuis bâche

Regards en bout de  
chêneau (parfois obstrué  
par végétaux)

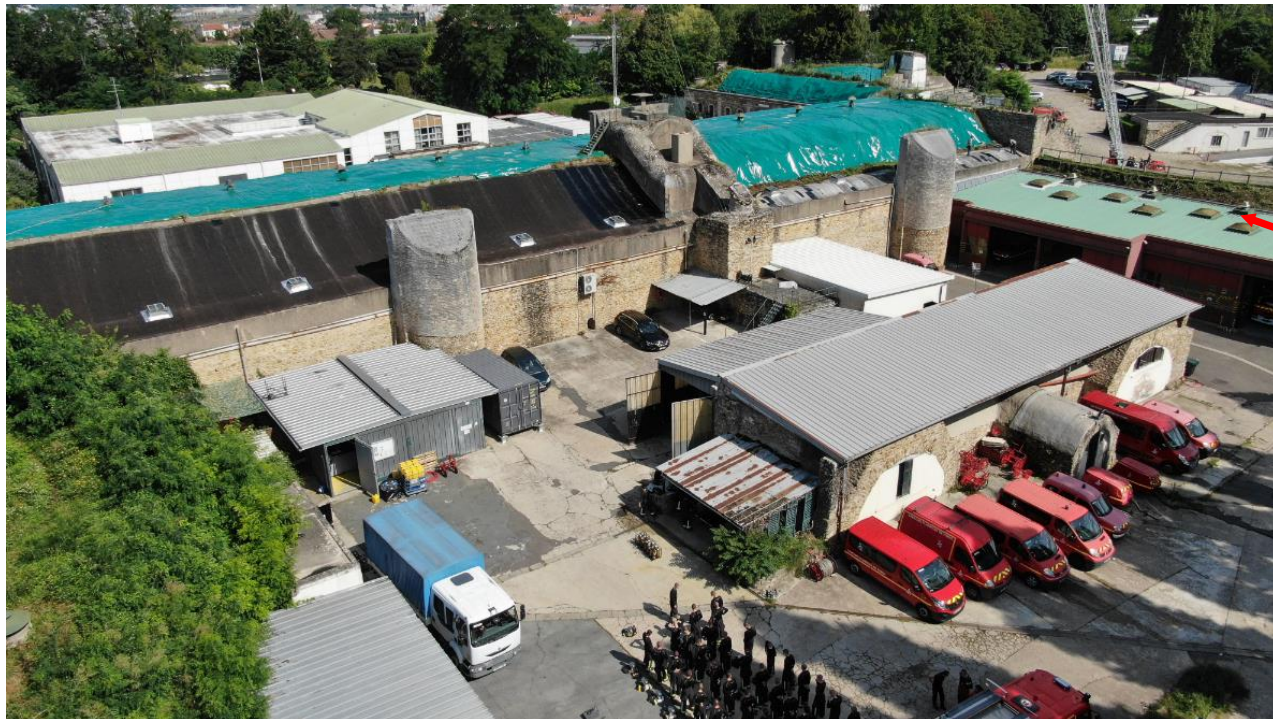
Etat inquiétant des  
coupoles (très dégradées)

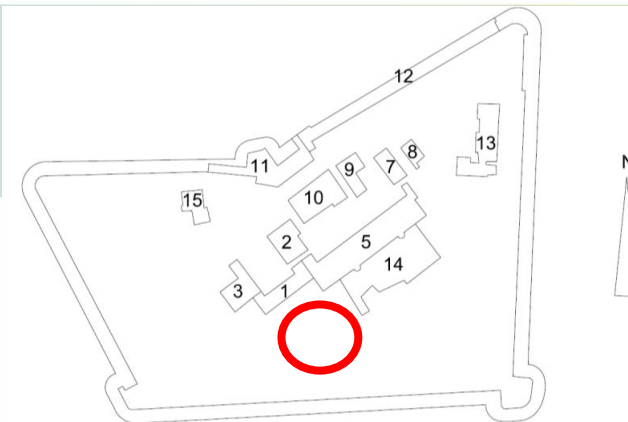
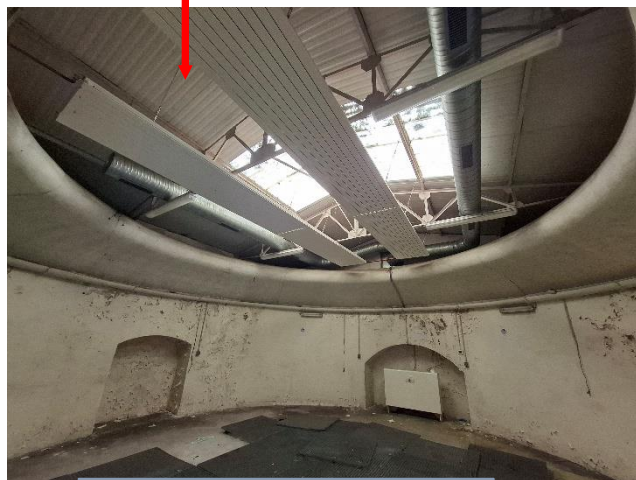
Tunnels en meilleur état dans cette zone (éclairés avec tableaux fonctionnels, propres et non fissurés avec revêtement); utilisée par SAMU 94 pour exercice une entrée des tunnels de pourtour existe ici  
→ Casemates fissurées cependant (à recenser)

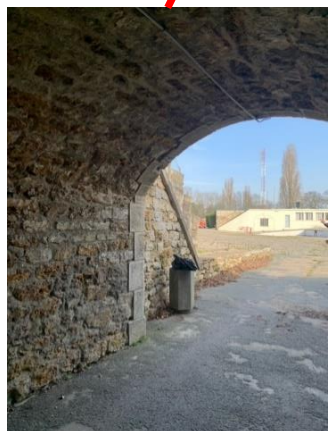
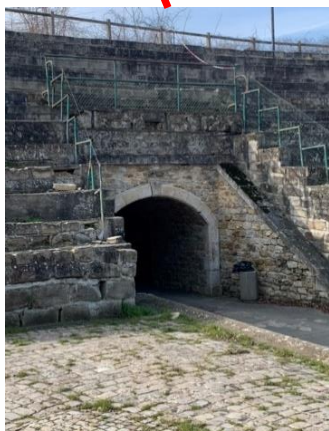
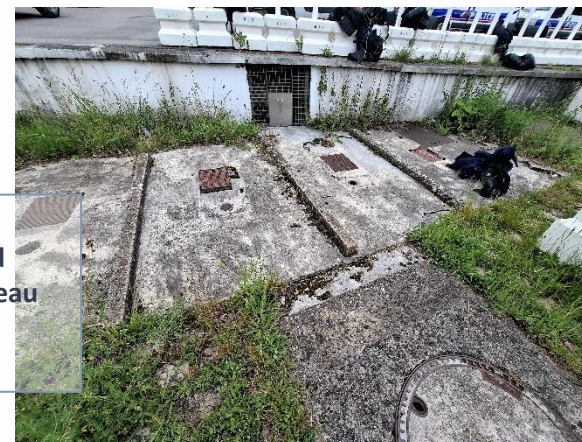
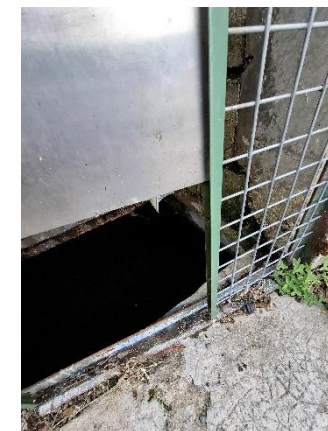
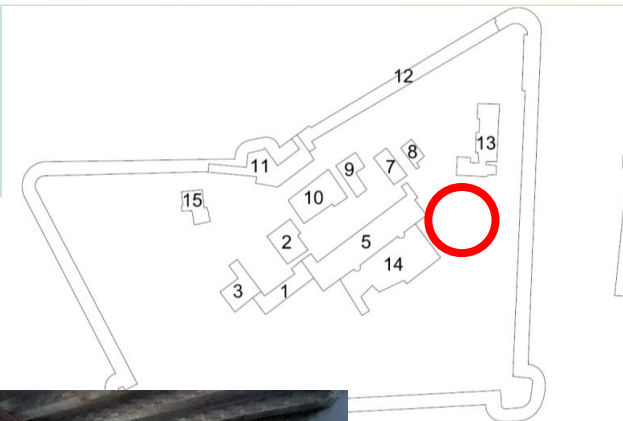
Bâche souterraine immense  
collectant l'eau pour un second  
réseau surpresseur (ancien réseau  
pompiers)  
Accès par 1 trappe et 4 regards
